1. RÉSUMÉ DU RAPPORT

Description de l'accident

Dans l'après-midi du 19 février 2016, une équipe de travailleurs d'Ascenseurs Viau inc. composée d' [D] et de [E], se rend à l'Université de Montréal pour y effectuer l'entretien hebdomadaire d'un trottoir roulant appelé la rampe 2.

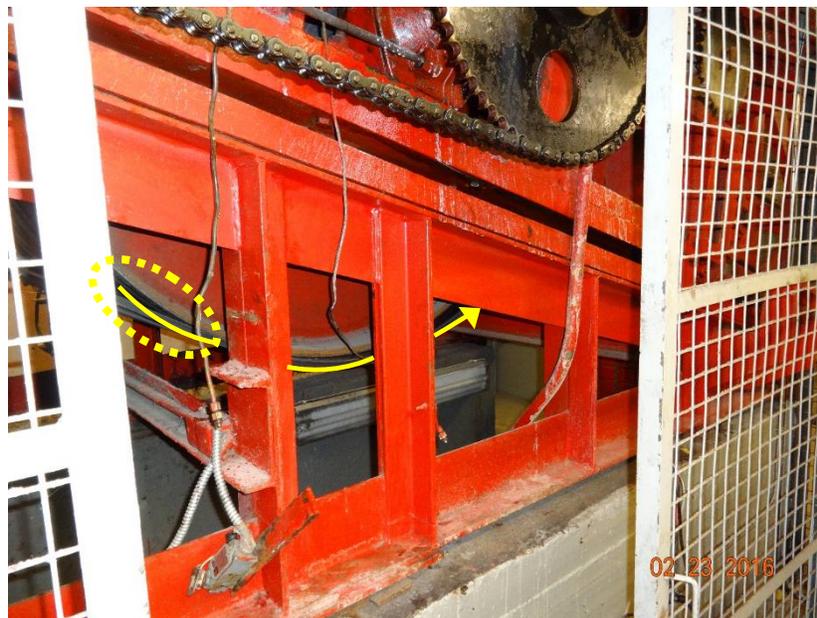
Photo 1

Le cercle pointillé jaune indique l'endroit où la main du travailleur a été coincée, entre la courroie et le bas du cylindre en rotation. La fin de la flèche indique jusqu' où la main et le bras ont été entraînés.

Mesures correctives

Le jour de l'accident, les inspecteurs de la CNESST ont rendu trois décisions dans le rapport d'intervention RAP1012388 portant sur :

- L'apposition de scellés sur les deux trottoirs roulants, à savoir les rampes 1 et 2, pour interdire leur utilisation;
- L'interdiction d'accéder à la salle mécanique où est survenu l'accident pour prévenir le risque biologique.

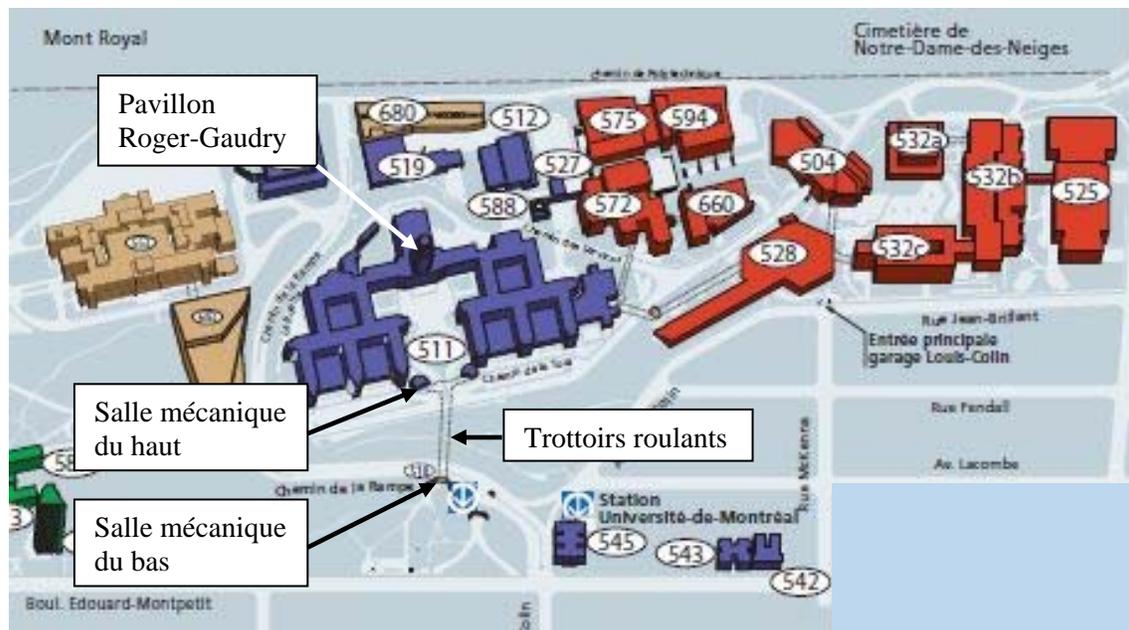
Schéma 1:
Positionnement des trottoirs roulants et des salles mécaniques sur le campus de l'UdeM
Source : UdeM

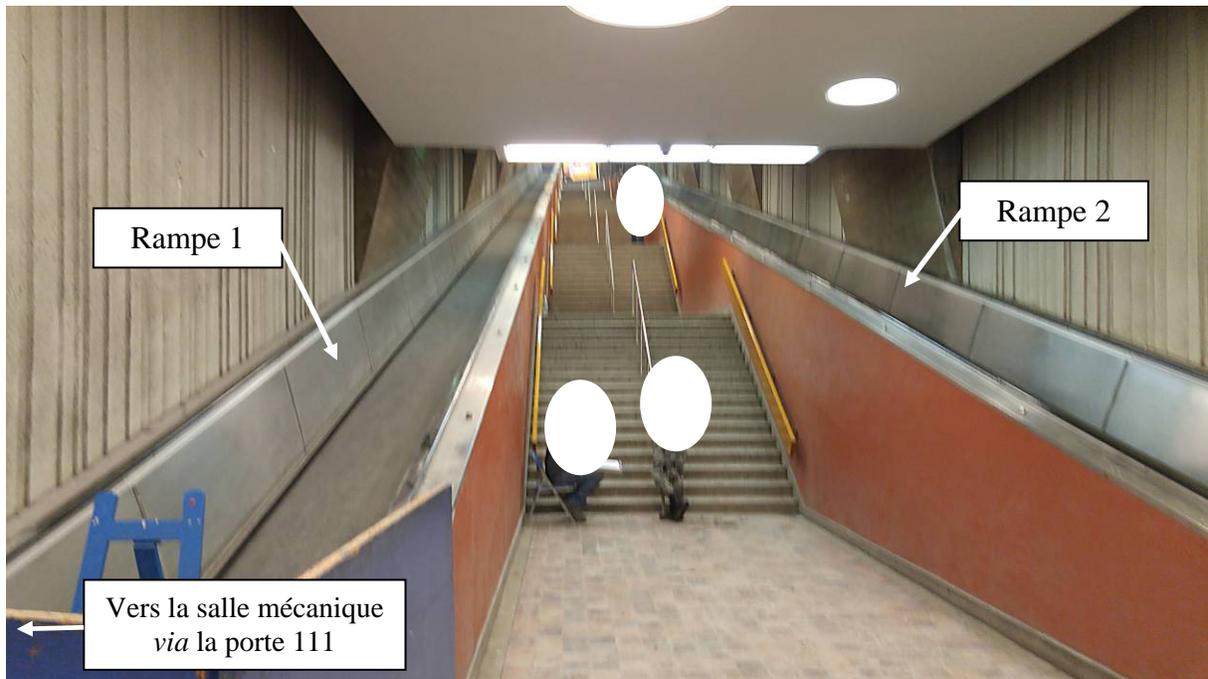
Photo 2 :
Les deux trottoirs roulants vus d'en bas.
Source : CNESST

La salle mécanique où est survenu l'accident se situe au sous-sol, sous les trottoirs roulants. On y accède au bas de la rampe 1 par la porte 111 (voir photo 2). Cette porte donne accès à un local à partir duquel on peut descendre au sous-sol par un escalier.

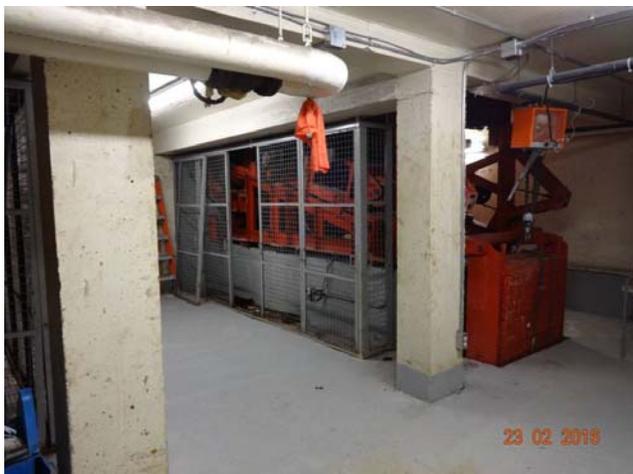
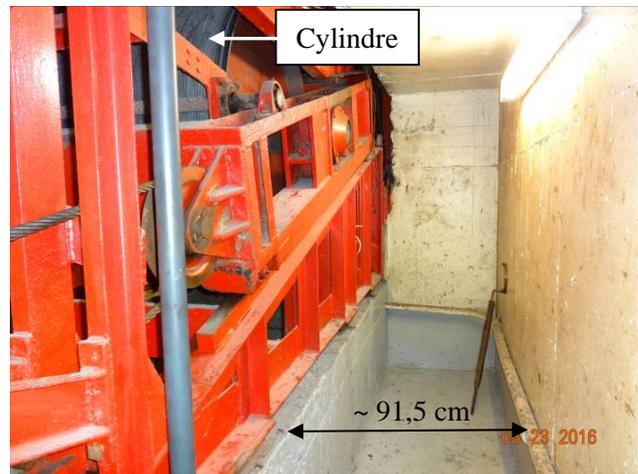
Photos 3 et 4 :
Équipements de la rampe 2 dans la salle mécanique du bas.
Source : CNESST

Une barrière grillagée longe le côté gauche de la machine. Cette barrière est divisée en cinq sections amovibles. L'une de ces sections est retirée et déposée à proximité, donnant accès à la courroie et au cylindre en mouvement.

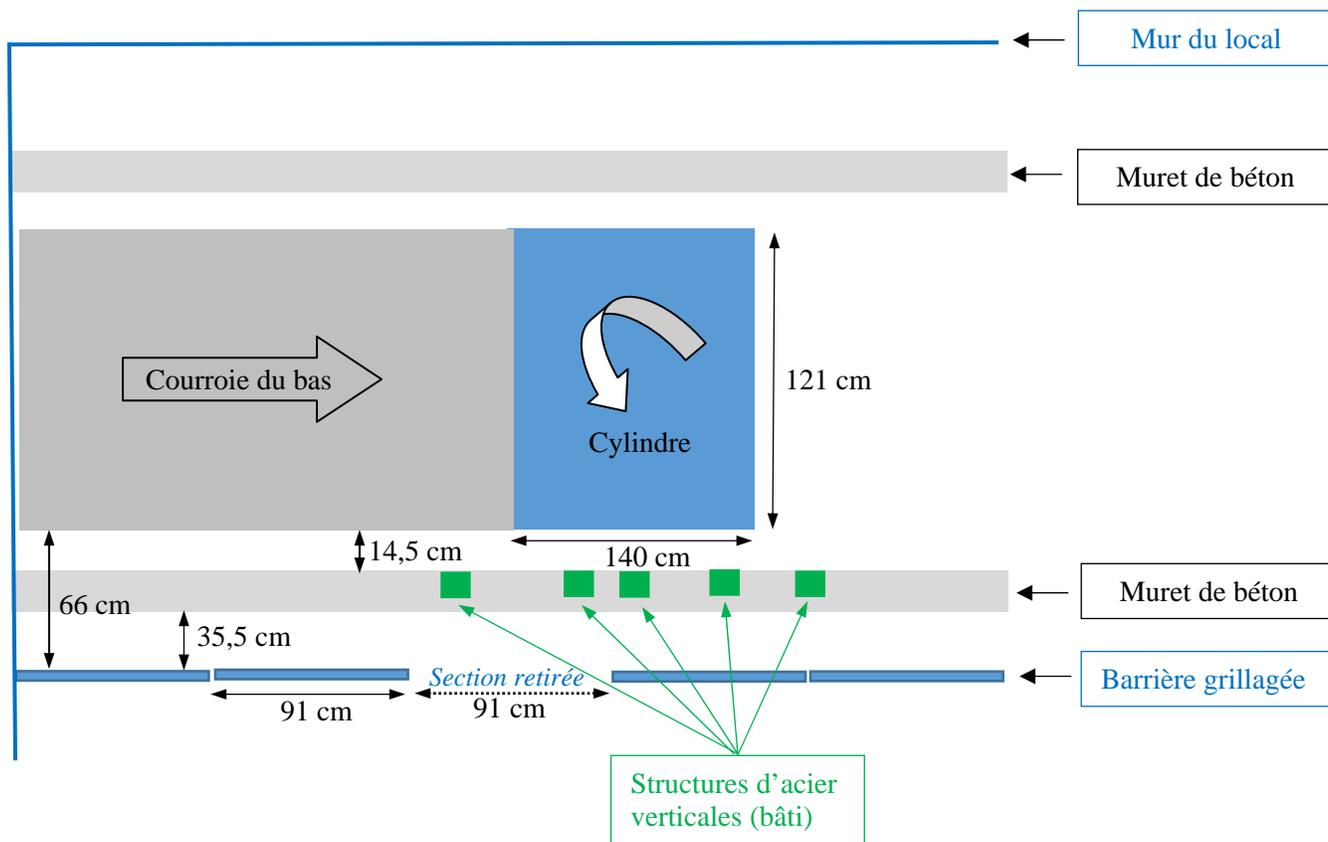
Schéma 2

Le schéma 2 illustre les principales composantes de la rampe 2 dans la salle mécanique du bas.

Vue en plan des principales composantes de la rampe 2 dans la salle mécanique du bas.

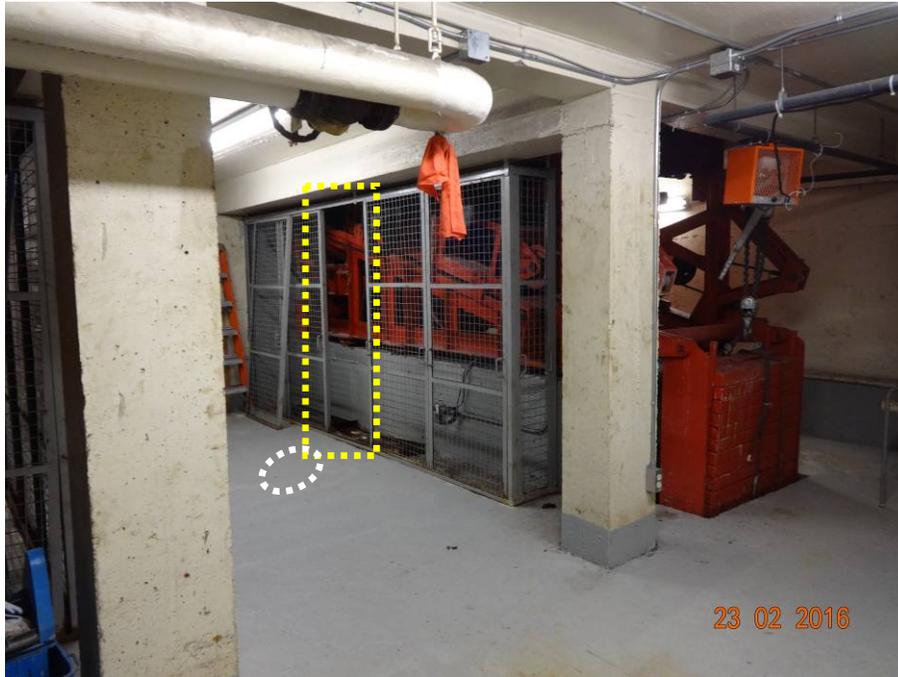
Photo 5 :

Rampe 2 dans la salle mécanique du bas : le rectangle indique l'espace par lequel le travailleur a accédé à la zone dangereuse et l'ovale blanc indique l'emplacement approximatif du travailleur lorsque [D] l'a secouru.

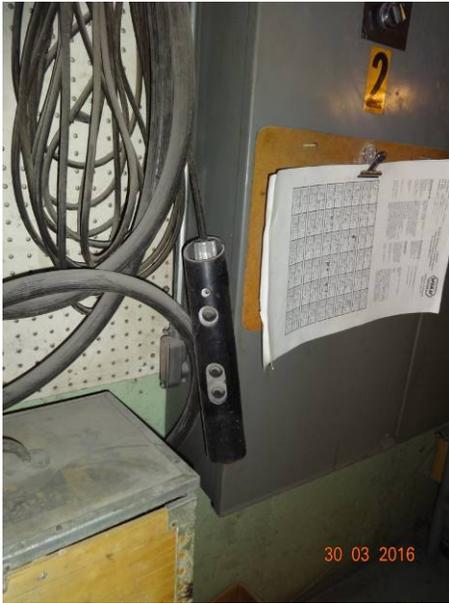
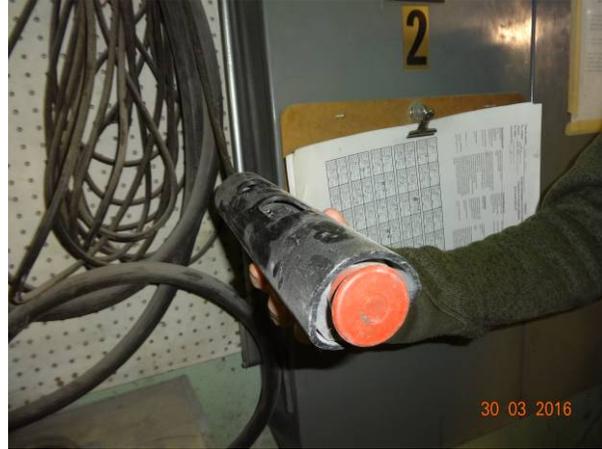
- Un cordon d'arrêt d'urgence est installé sous le trottoir roulant. Il n'est pas accessible à partir du plancher de la salle mécanique du bas. Il n'y a aucun autre dispositif d'arrêt d'urgence dans cette salle mécanique.
- Des cadenas fournis par l'UdeM sont disposés en permanence sur le disjoncteur de chacun des trottoirs roulants pour permettre de les cadenasser au besoin.
- Dans la salle mécanique du haut, il y a un dispositif de commande nécessitant une action maintenue muni d'un arrêt d'urgence pour les trottoirs roulants qui appartient à Ascenseurs Viau. Ce dispositif fait avancer la courroie à la vitesse normale seulement lorsqu'on appuie sur le bouton de mise en marche. Ce dispositif n'est pas utilisé depuis plusieurs années.

Photos 6 et 7 :
Dispositif de commande nécessitant une action maintenue
muni d'un arrêt d'urgence pour les trottoirs roulants.
Source : CNESST

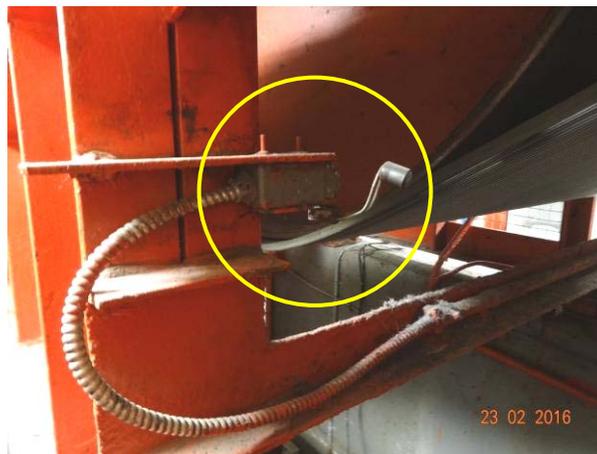
- Dans les deux salles mécaniques, il y a un dispositif de détection à levier, situé de chaque côté de la courroie. Le trottoir s'arrête lorsque la courroie se déplace trop latéralement et qu'elle entre en contact avec le levier.

Photo 8 :
Un des deux dispositifs de détection à levier de la courroie
de la rampe 2, du côté opposé à l'accident.
Source : CNESST.

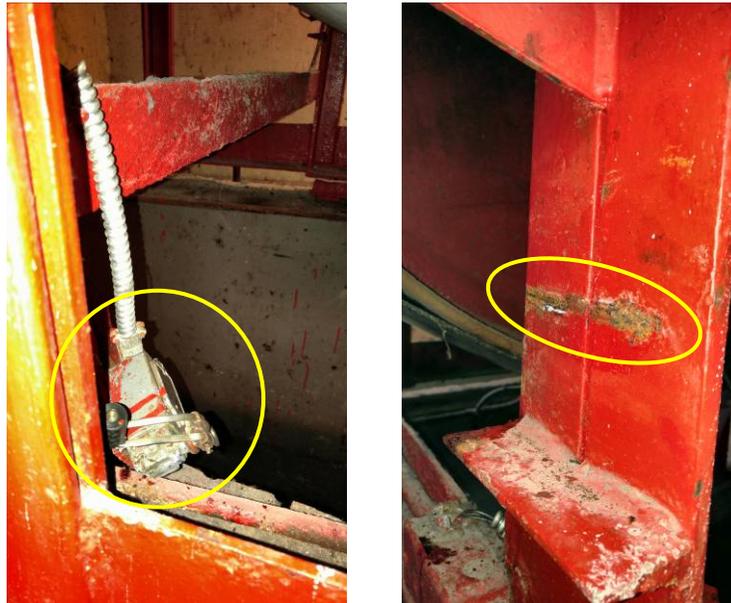
Photos 9 et 10 :

- Pendant l'accident, le travailleur accroche le dispositif de détection, ce qui le détache de la structure où il est soudé et provoque l'arrêt du trottoir.

À gauche, le dispositif de détection à levier actionné pendant l'accident.
À droite, les traces de l'endroit où ce dispositif était fixé avant l'accident.

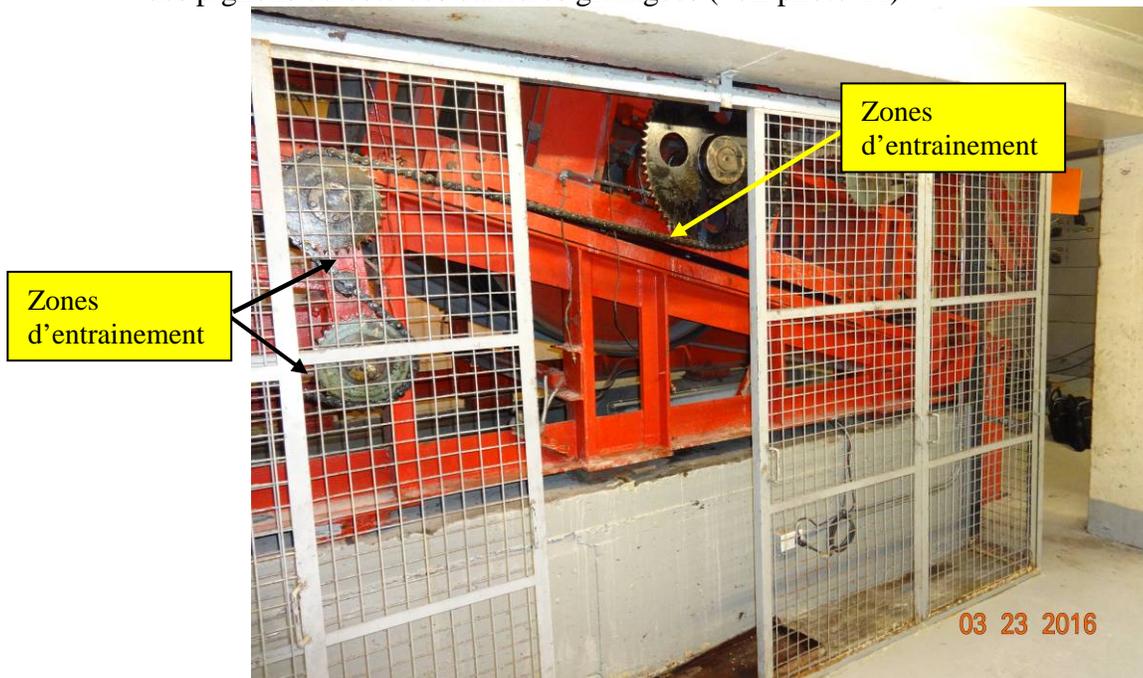
Photo 11 :

- Dans les deux salles mécaniques, des zones d'entraînement sont créées par des chaînes et des pignons du côté des barrières grillagées (voir photo 11).

Zones d'entraînement engendrées par des chaînes et des pignons du côté droit de la rampe 2 dans la salle mécanique du bas. Source : CNESST

- Les sections des barrières grillagées peuvent être déplacées ou enlevées à tout moment sans provoquer l'arrêt de la machine.
- Dans la salle mécanique du bas, la zone d'entraînement créée par le cylindre et la courroie en rotation, où l'accident s'est produit, est accessible des deux côtés de la machine (voir photo 12).
- Le schéma 3 montre comment se crée une zone d'entraînement entre une courroie et un cylindre en rotation au point de rencontre des deux éléments au bas du cylindre.

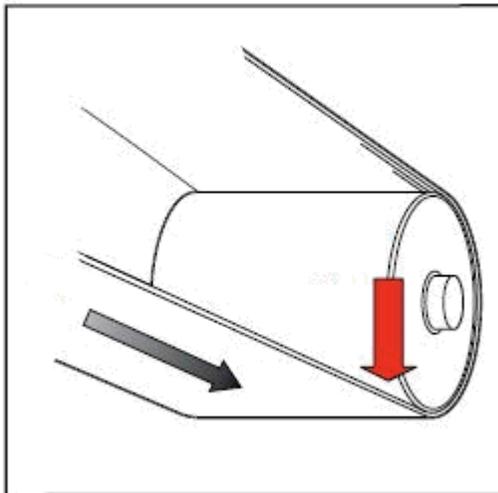
Schéma 3

La flèche rouge montre où se crée la zone d'entraînement au point de rencontre entre une courroie et un cylindre en rotation

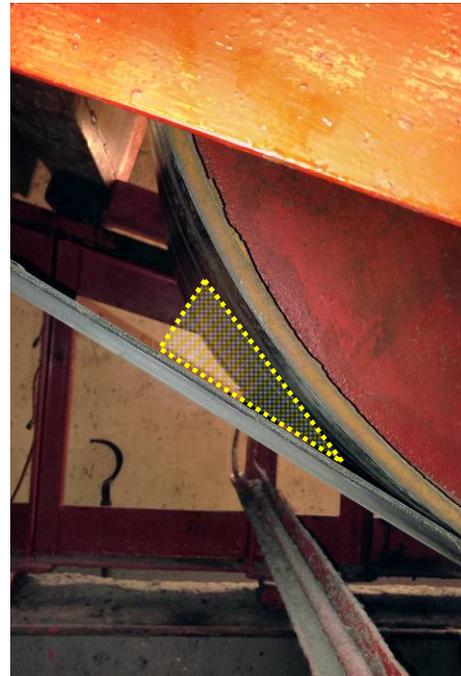
Photo 12

Zone où s'est fait entraîner la main
Source : CNESST

- La main a été entraînée dans la zone entre la courroie et le cylindre en rotation comme l'illustre le triangle jaune de la photo 12.
- Cette zone est à une hauteur de 1,20 m du plancher.
- L'espace entre le cylindre et le bâti est de 14,5 cm et permet au bras de passer, mais pas au corps.

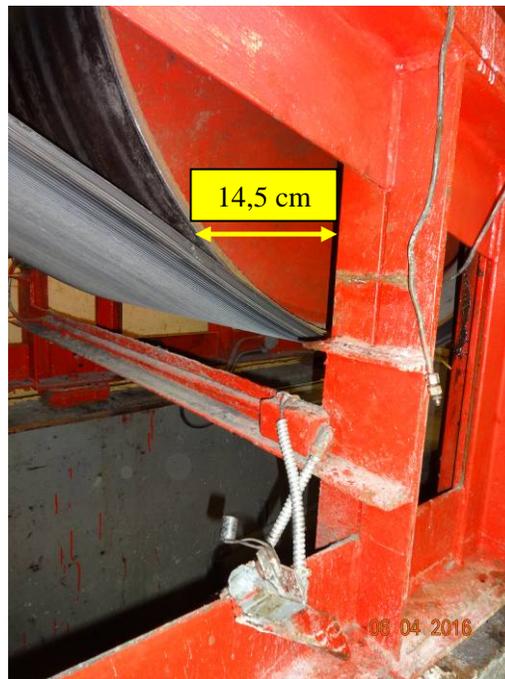
Photo 13
Distance entre le bord de l'angle rentrant et le bâti de la machine.
Source : CNESST

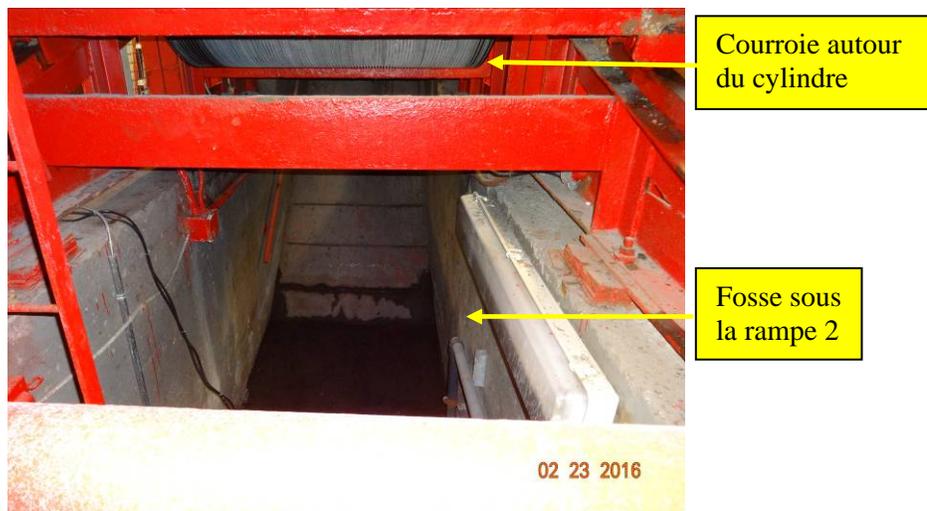
- Fosse sous les équipements :
 - La zone d'entraînement entre la courroie et le cylindre est accessible par la fosse (photo 14).

Photo 14
Fosse sous la rampe 2 où la zone d'entraînement entre le cylindre et la courroie en rotation est accessible des deux côtés du cylindre.

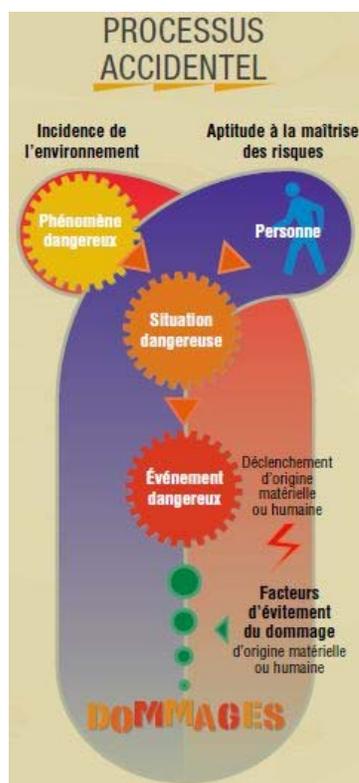
- Dans la publication *Sécurité des machines : phénomènes dangereux, situations dangereuses, événements dangereux, dommages*, produite par la CSST et l'Institut de recherche Robert-Sauvé en santé et en sécurité du travail (IRSST), on décrit le processus accidentel. Ce dernier vient préciser les différents facteurs qui doivent être réunis pour en arriver à un accident.
- Au niveau de l'environnement de travail, on doit obligatoirement être en présence d'un phénomène dangereux. Par la suite, la situation dangereuse implique un travailleur qui est exposé à ce phénomène dangereux. Pour en arriver à l'accident c'est-à-dire aux dommages, il doit survenir un événement dangereux déclencheur, d'origine matérielle ou humaine (voir schéma 4).

Schéma 4
Processus accidentel théorique.
Source : CSST et IRSST

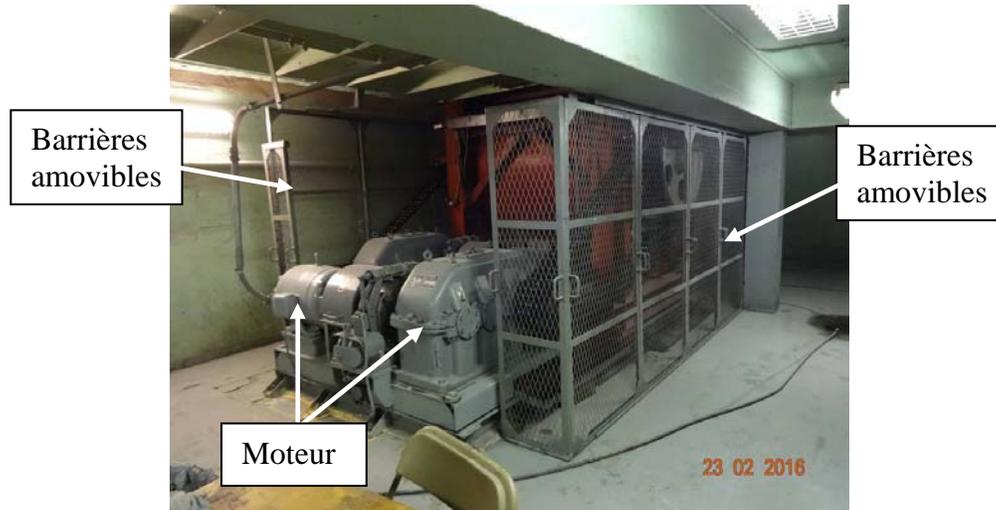
Photo 17
Équipements de la rampe 2 dans la salle mécanique du haut.
Source : CNESST

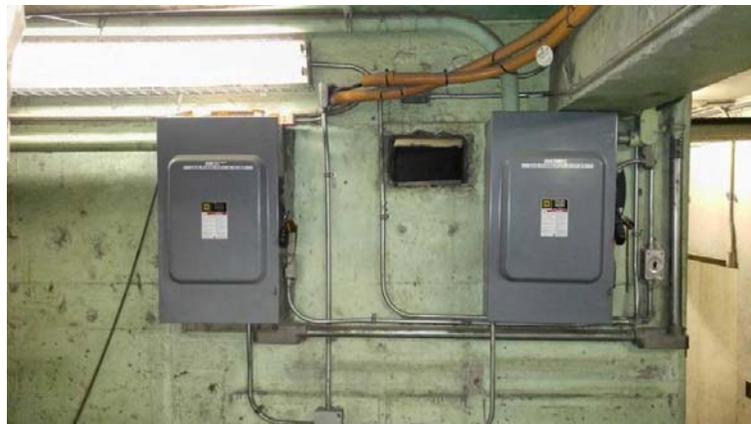
Photo 18
De gauche à droite : Disjoncteurs des rampes 2 (à gauche) et 1 (à droite).
Source : CNESST
