**EN004111****RAPPORT D'ENQUÊTE**

**Accident mortel survenu le 24 février 2016 à un travailleur  
de l'entreprise Béton Bolduc inc.  
située au 1358, 2<sup>e</sup> rue à Sainte-Marie**

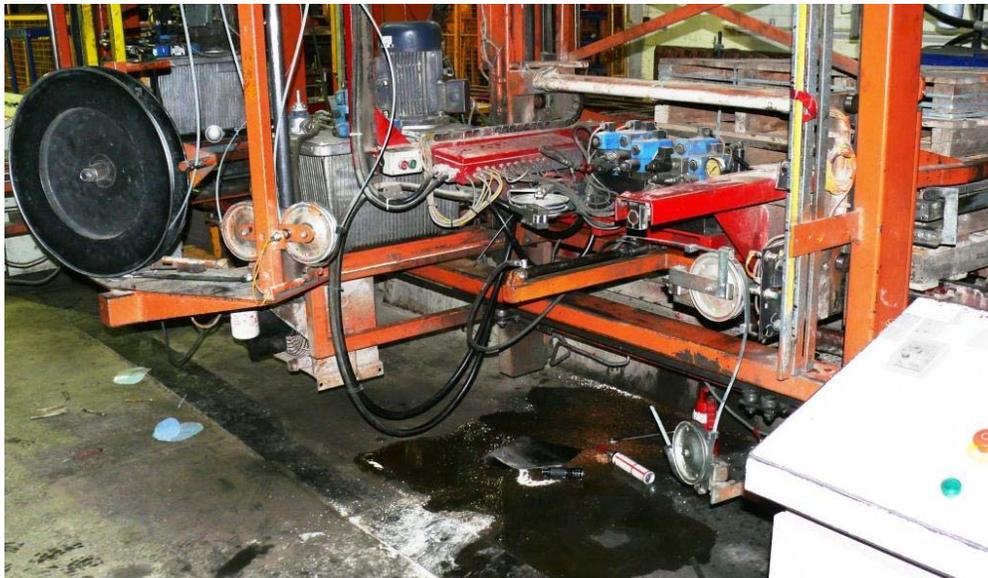
Le 24 février 2016, alors qu'il effectue une réparation sur une conduite hydraulique d'une cerceuse horizontale, le travailleur est coincé mortellement à la suite du déplacement de la pièce mobile de l'équipement.

**Scène de l'accident à notre arrivée****Abrégé des causes**

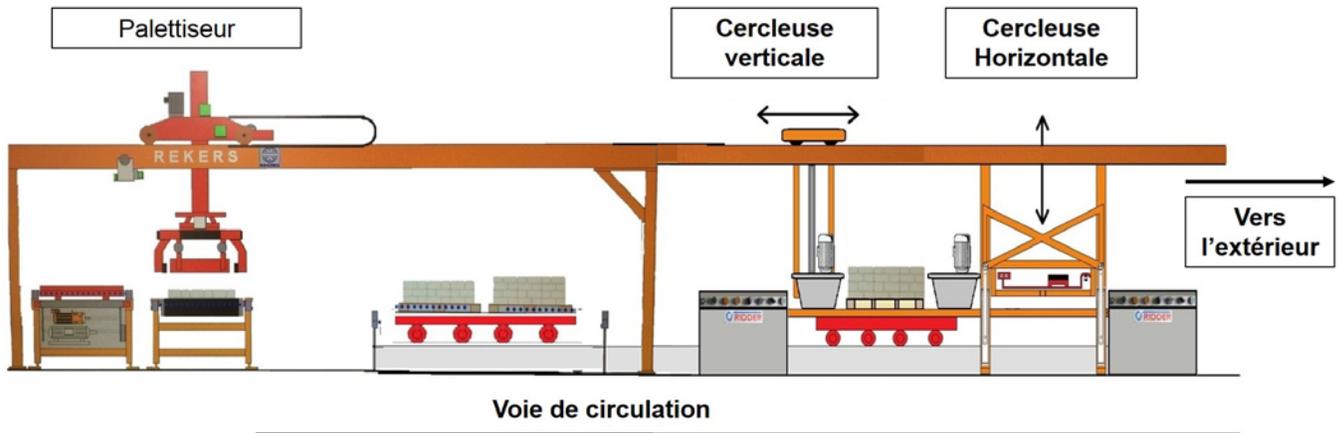
L'accident est survenu dans l'usine, au département de palettisation de la presse « Omag ». Dans ce département, on y retrouve notamment, un palettiseur à blocs, une « strappeuse » verticale, ci-après nommée cerceuse ainsi qu'une cerceuse horizontale.

### Croquis du département de palettisation

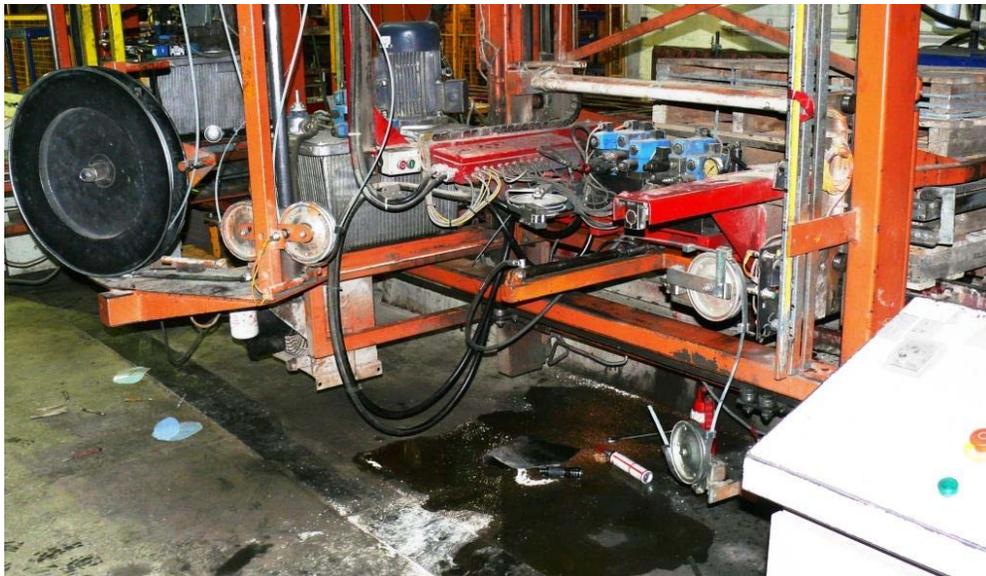
### Cerceuse horizontale

Cet équipement a pour fonction de ceinturer à l'aide de feuillards métalliques des piles de blocs de béton lors de leur palettisation.

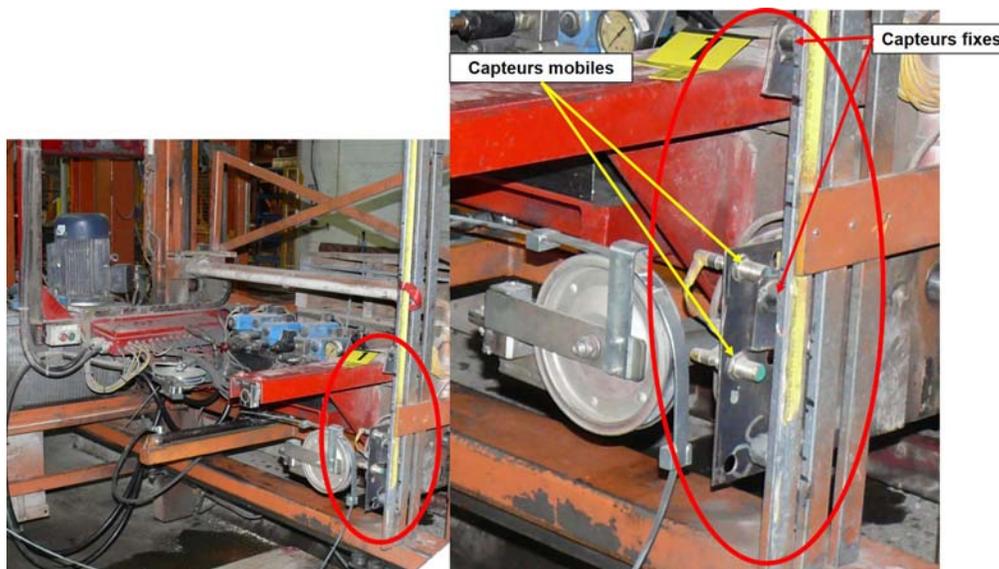
Il fonctionne selon deux modes : un mode automatique utilisé principalement lors de la production et un mode manuel utilisé pour effectuer des ajustements lors de changements de produits ou pour effectuer des vérifications du fonctionnement de l'équipement. En mode automatique, des capteurs situés sur la partie mobile ainsi que sur la partie fixe de l'équipement déterminent les différents niveaux où sera fixé un feuillard métallique.

### Capteurs déterminants l'endroit où sera installé un feuillard métallique

Dès que les capteurs se croisent, la partie mobile s'arrête et un feillard est installé sur le pourtour de la pile de blocs de béton. Une fois le positionnement du feillard métallique terminé, la partie mobile se déplace au niveau suivant. Deux cylindres hydrauliques verticaux situés derrière les colonnes fixes de l'équipement permettent le déplacement de sa partie mobile.

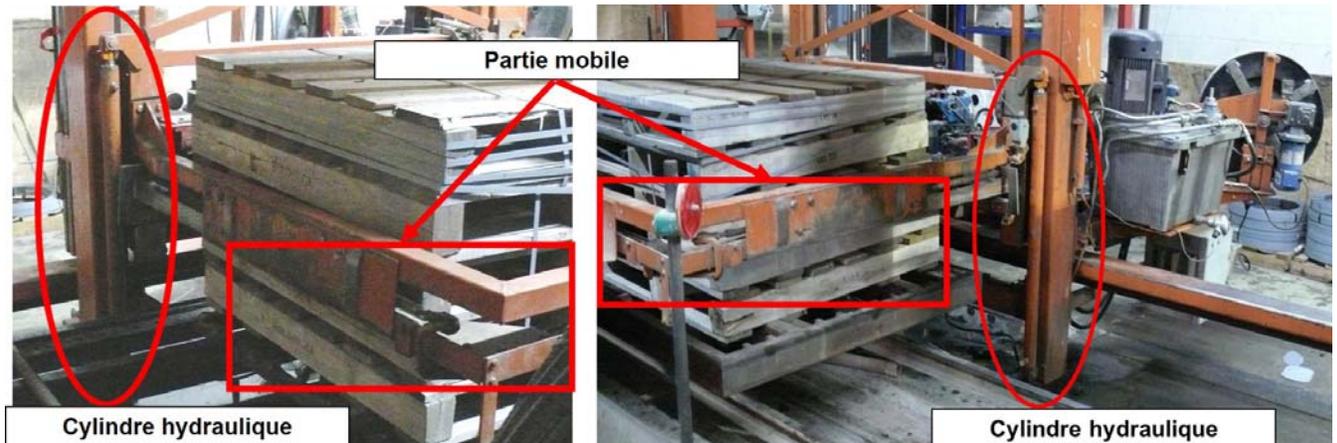
### Cylindres hydrauliques actionnant la partie mobile de la cerceuse

Des moteurs hydrauliques ainsi que d'autres composantes hydrauliques, électriques et mécaniques sont fixés sur la partie mobile de l'équipement.

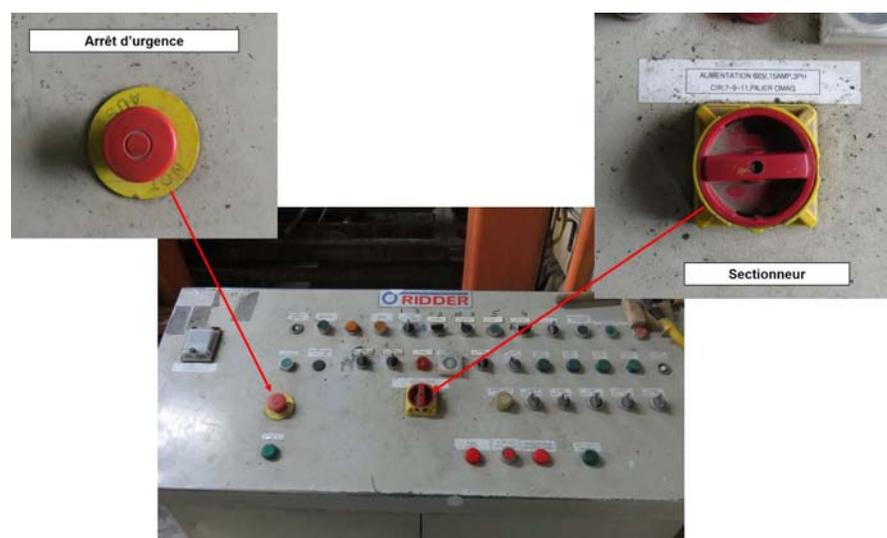
Les commandes de la cerceuse horizontale sont situées sur une console qui est près du mur extérieur de l'usine. Sur cette console, on retrouve notamment un bouton d'arrêt d'urgence ainsi qu'un sectionneur permettant la mise à zéro de l'énergie électrique.

### Console de la cerceuse

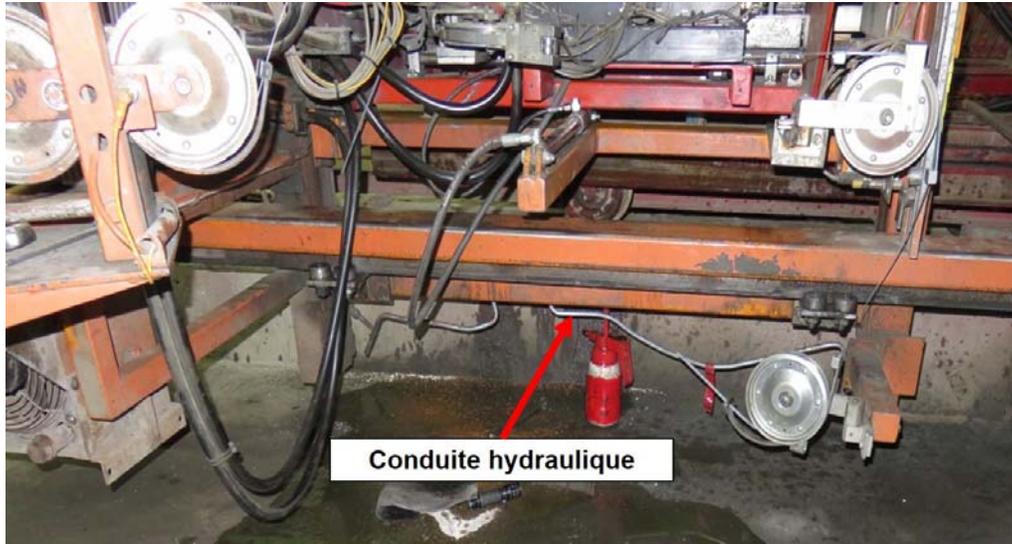
Au moment de l'accident, le travailleur répare la fuite d'une conduite hydraulique d'un équipement.

**Conduite hydraulique sur laquelle une fuite avait été détectée avant l'accident**

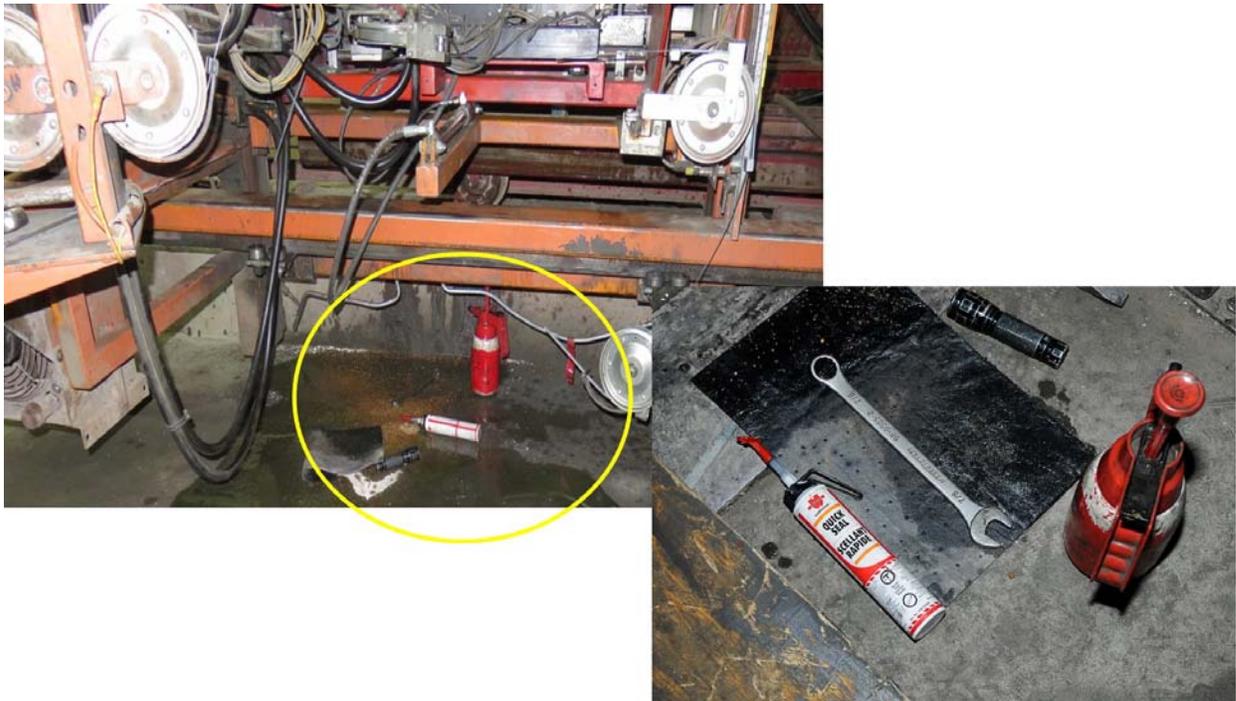
Près de l'endroit où a été retrouvé monsieur [D], on retrouve au sol une clé dont la dimension est de 7/8 de pouces (système de mesure impérial SAE), un contenant de produit servant à dégraisser les pièces souillées un contenant de silicone ainsi qu'une lampe de poche.

### Scène de l'accident

De l'huile est présente sur le sol ainsi que sur l'équipement sur lequel travaillait monsieur [D].

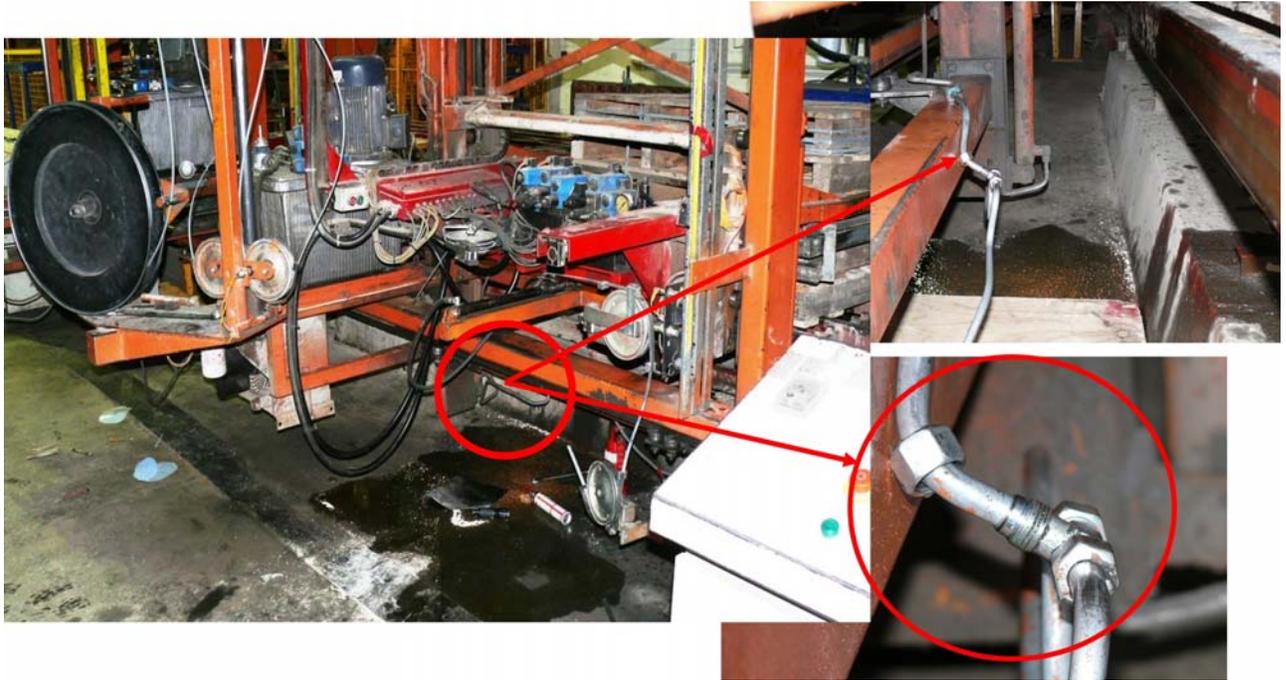
Sous le bâti de l'équipement, un raccord d'une conduite hydraulique est démonté.

### Raccord démonté

Ce raccord est de dimension de 7/8 de pouce (système de mesure impérial SAE), soit la même que la clé qui était au sol près de l'endroit où a été retrouvé monsieur [D].

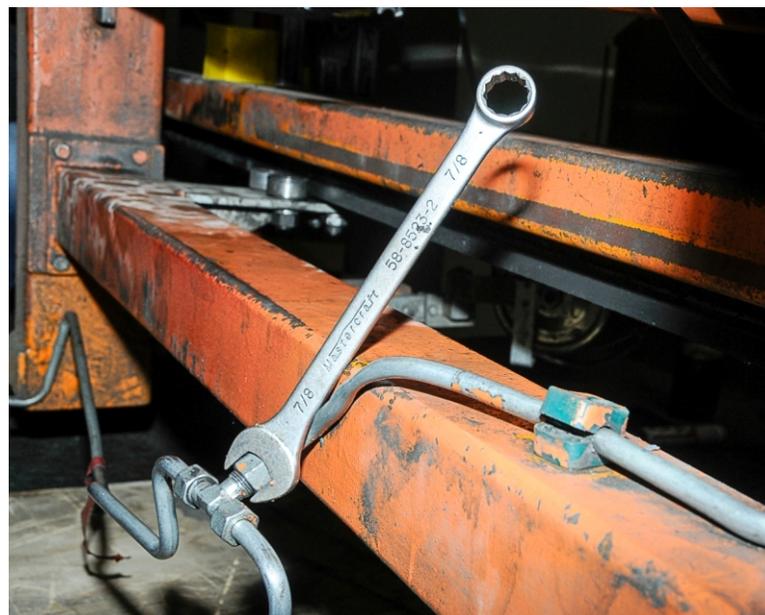
### Clé dont la dimension correspond au raccord de la conduite hydraulique

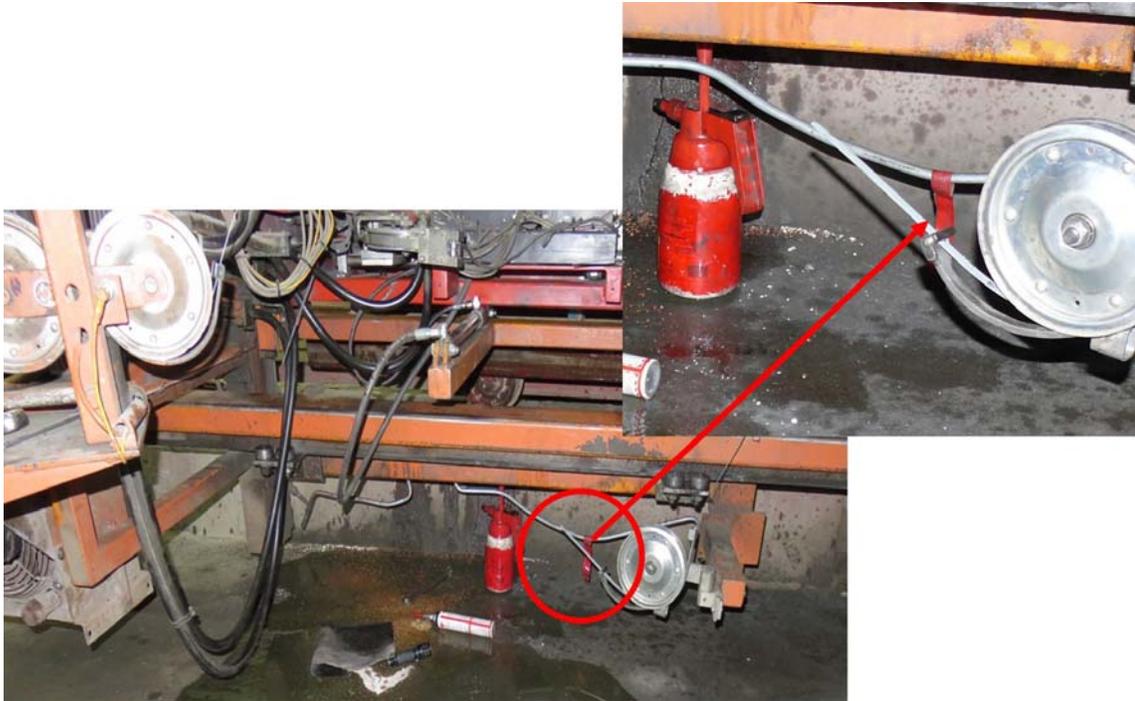
Un ruban rouge est apposé sur la conduite hydraulique près du raccord qui a été démonté. Selon le chef mécanicien, ce ruban sert à identifier les fuites hydrauliques.

### **Ruban rouge servant à identifier les fuites hydrauliques**

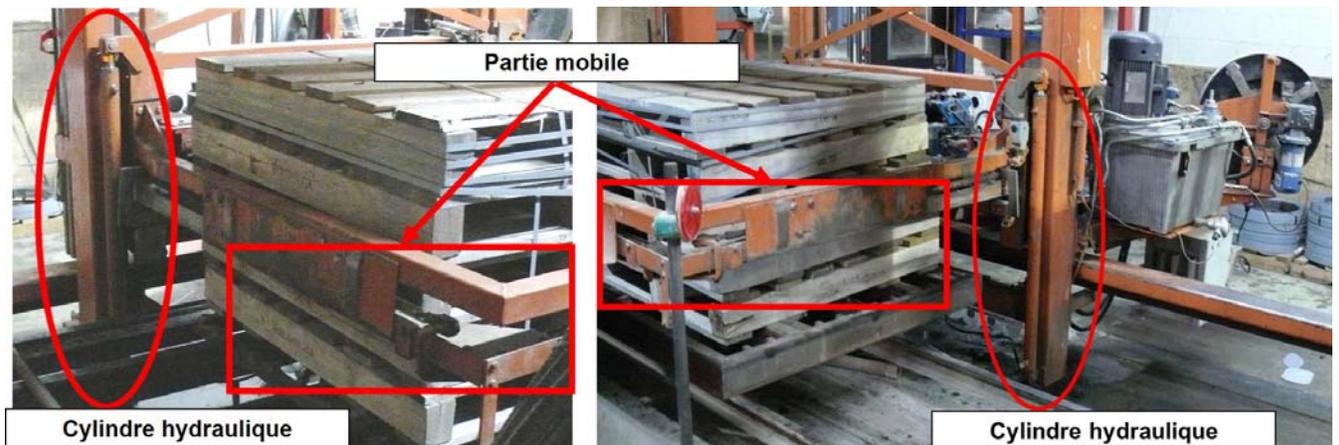
La conduite hydraulique dont le raccord est démonté alimente les deux cylindres verticaux qui actionnent la partie mobile de l'équipement. Ces deux cylindres ont un diamètre de 5 cm. Ils sont situés de chaque côté de l'équipement derrière ses colonnes fixes.

### **Cylindres hydrauliques qui actionnent la partie mobile de la cerceuse horizontale**

La course de ces cylindres est de 94 cm.

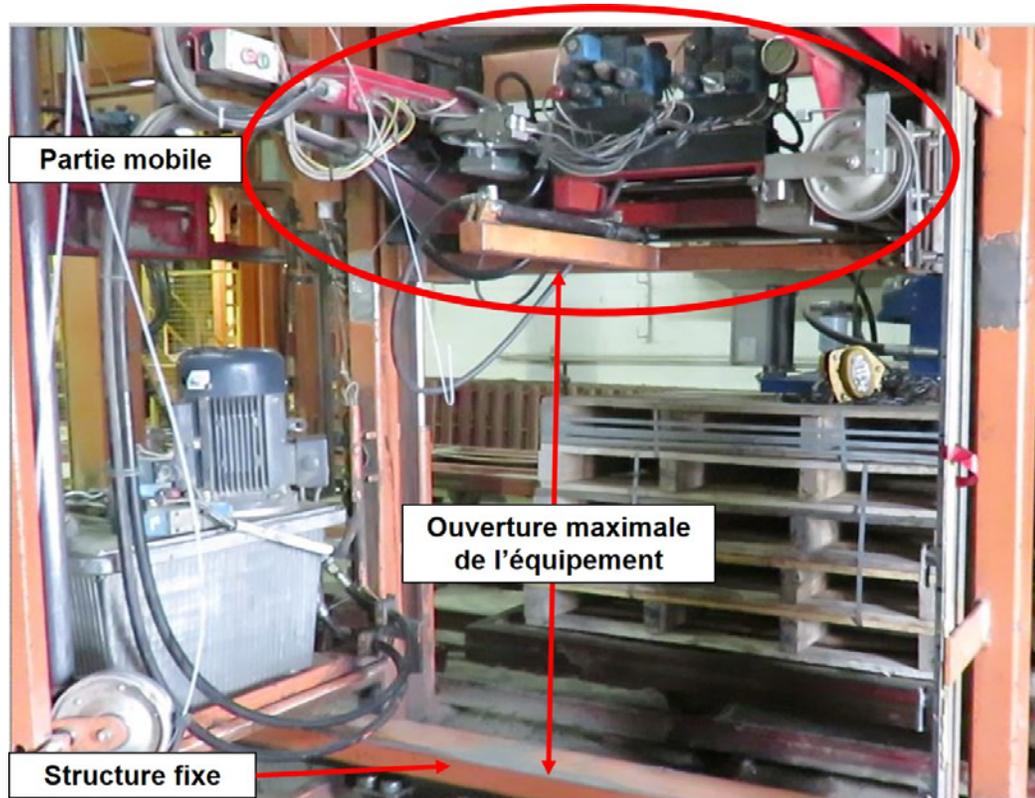
À son point le plus haut, la pièce mobile est à près de 105,4 cm de la structure fixe sur laquelle était positionné le travailleur.

### **Ouverture maximale de la cerceuse horizontale**

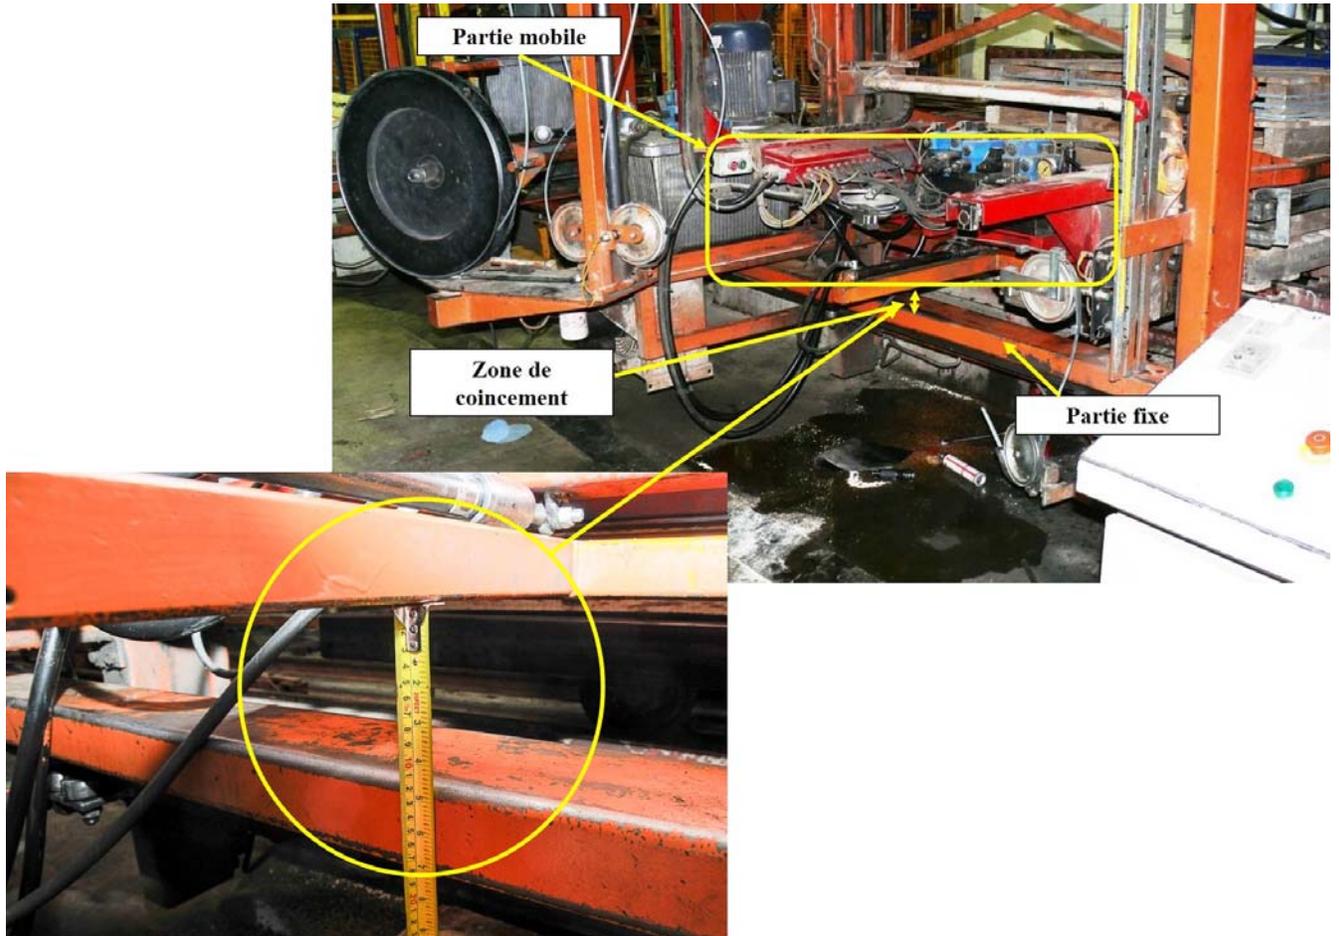
Des capteurs situés sur le bâti de la cerceuse déterminent les différents niveaux où seront positionnés les feuillets métalliques. Le capteur le plus bas est positionné à près de 36,8 cm de la structure fixe sur laquelle était positionné le travailleur.

L'espace entre cette même structure et la pièce mobile à son niveau le plus bas est de 11,5 cm.

**Zone de coincement**

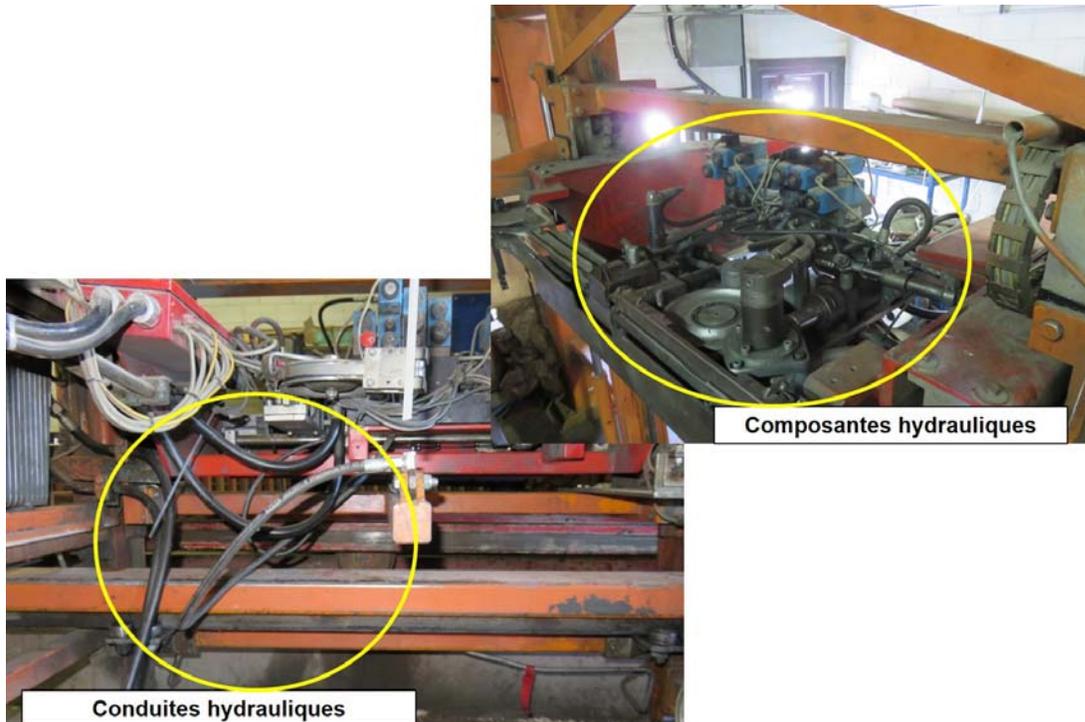
Près de l'endroit où le travailleur a été retrouvé coincé, nous observons la présence de plusieurs conduites hydrauliques. Ces conduites alimentent notamment des moteurs hydrauliques situés sur la partie mobile de l'équipement ainsi qu'un cylindre hydraulique situé sur cette même partie.

### Conduites et composantes hydrauliques sur la cerceuse horizontale

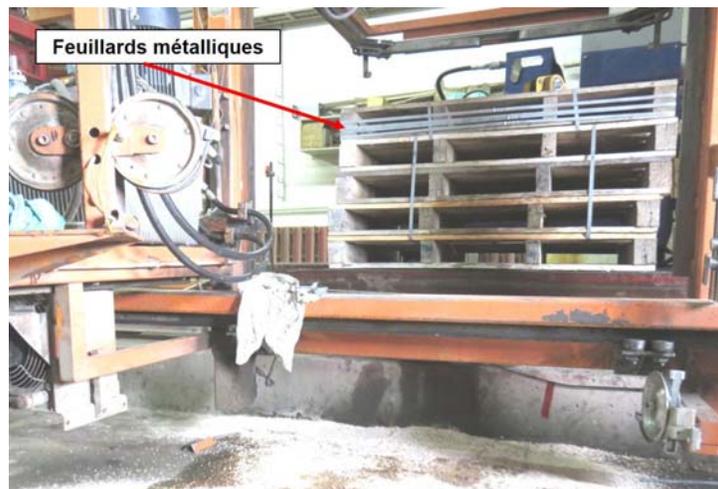
Cinq palettes sont dans l'aire d'action de l'équipement. Des feuilards ceinturent la palette supérieure. Cette situation démontre les essais alors effectués sur l'équipement avant sa mise en marche.

### Essais effectués sur une pile de palettes
