EN004114

RAPPORT D'ENQUÊTE

**Accident mortel survenu à un travailleur à l'emploi de l'entreprise
Les Constructions des Îles inc., le 4 mai 2016 à l'entrepôt situé au
145, chemin de la Martinique aux Îles-de-la-Madeleine**

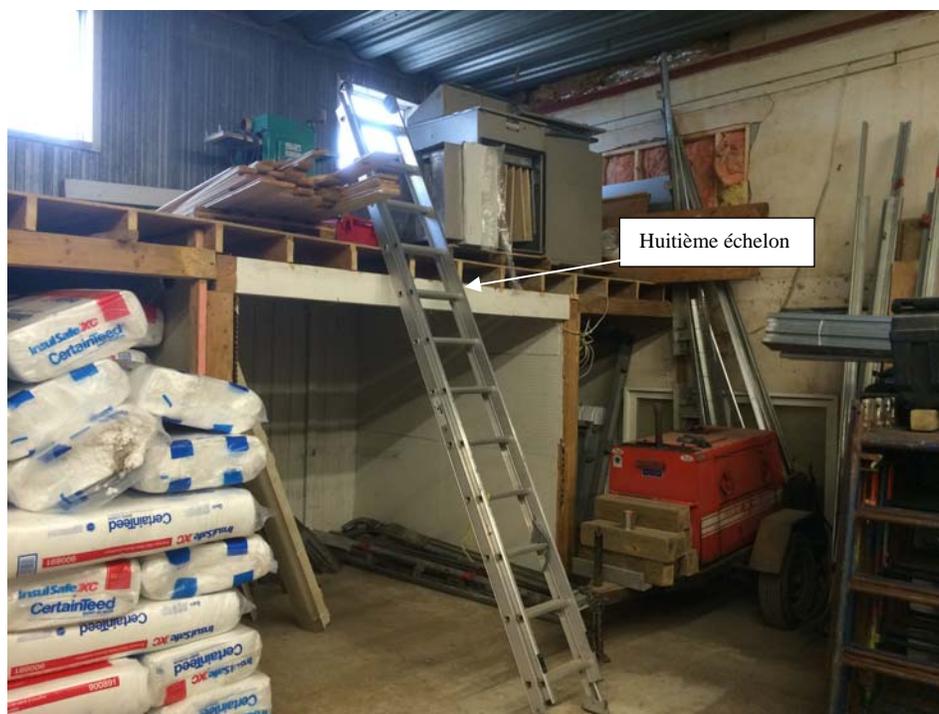
Le 4 mai 2016, vers 19 h 05, deux travailleurs accèdent à une mezzanine à partir d'une échelle portative à coulisse. Cette mezzanine se trouve dans un entrepôt situé au 145, chemin de la Martinique aux Îles-de-la-Madeleine. Une fois sur la mezzanine, les travailleurs déplacent un paquet de lambris de bois. Par la suite, un premier travailleur utilise l'échelle pour revenir au sol. Au moment d'amorcer sa descente, le second travailleur accède au huitième échelon de l'échelle (photo 1). Il chute de l'échelle.

Photo 1 : Endroit où se trouvait le travailleur dans l'échelle au moment de l'accident (Source : CNESST)

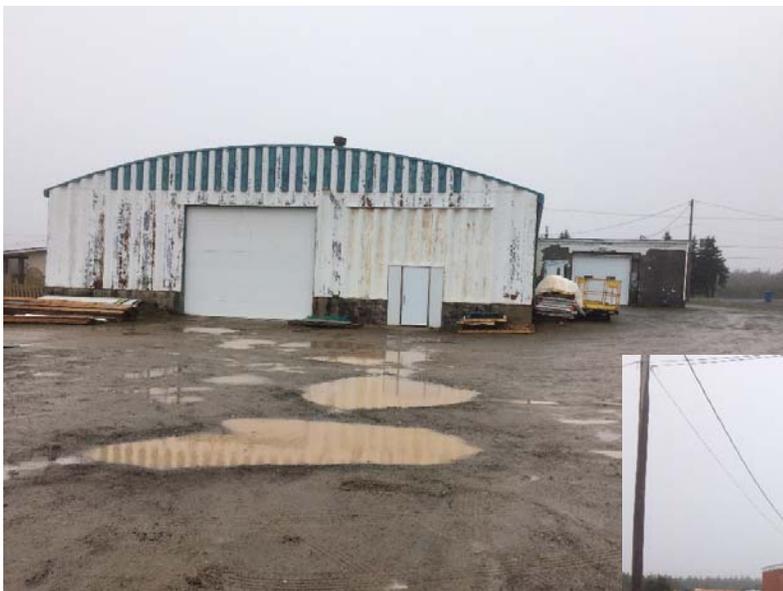
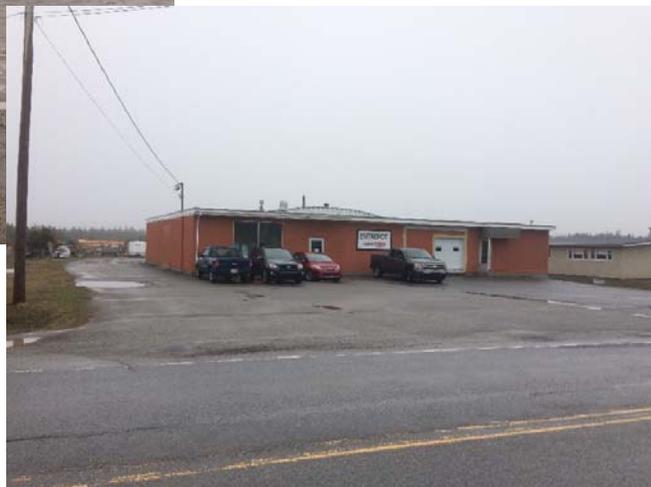
L'accident est survenu à l'entrepôt de l'entreprise située au 145, chemin de la Martinique aux Îles-de-la-Madeleine. Ce bâtiment se divise en deux sections. La section avant est occupée par la franchise GUS. Elle a été construite en 1973. L'entrepôt est situé dans la section arrière. Il a été construit en 1968 (photo 2).

Photo 2 : Bâtiment (entrepôt, section arrière du bâtiment) (source :CNESST)

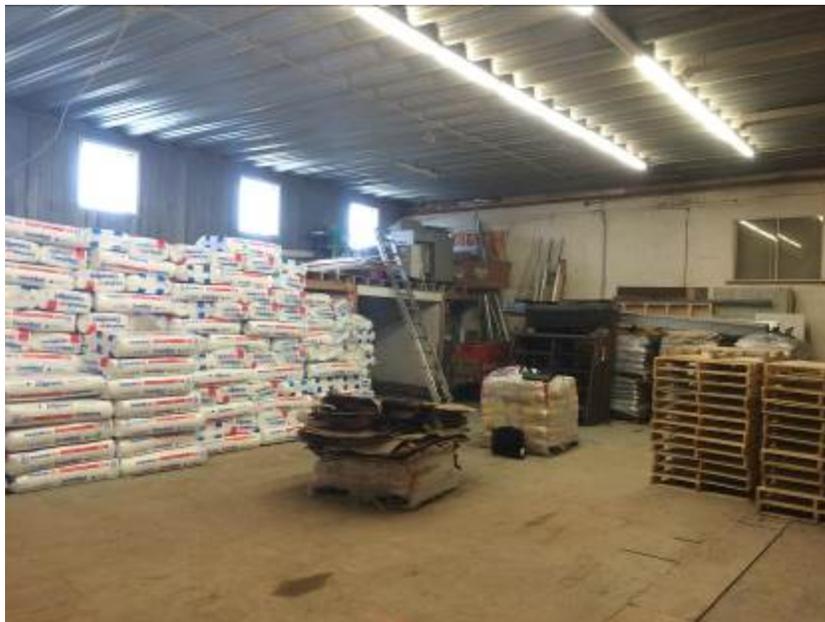
La mezzanine a une dimension d'environ 2,50 m de largeur et une longueur de 15,50 m. Elle se trouve à 2,41 m au-dessus du plancher de l'entrepôt. L'espace entre le plancher de la mezzanine et le toit, à son point le plus haut, est d'environ 2,10 m. Elle ne comporte pas de garde-corps (photo 3).

Photo 3 : Intérieur de l'entrepôt et mezzanine (Source : CNESST).

Le 5 mai 2016, dans le rapport d'intervention RAP0907253, la CNESST a exigé de l'employeur l'installation d'un garde-corps sur le long de la mezzanine et la transmission d'une copie du programme de prévention afin de valider si ce dernier traite de l'utilisation d'une échelle.

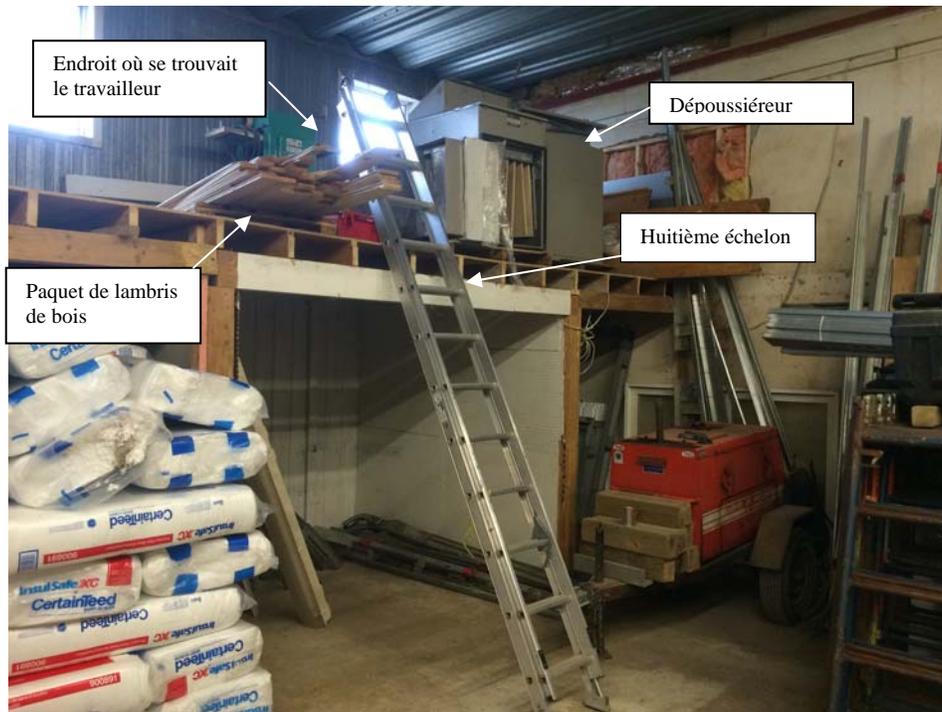
Avant d'amorcer sa descente, M. « E » se trouve à la gauche de l'échelle, entre le paquet de lambris de bois et celle-ci (photo 4). Il met sa main gauche sur le montant gauche. Il pivote pour déposer son pied droit et ensuite son pied gauche sur le huitième échelon qui se trouve à environ 2,11 m du sol. Sa main droite est sur le montant droit. M. « E » est seul dans l'échelle.

Photo 4 : Disposition de l'échelle (Source CNESST)

Un paquet de lambris de bois est à déplacer sur la mezzanine pour dégager de l'espace afin d'entreposer des paquets de laine isolante. Les travailleurs utilisent une échelle portative à coulisse afin d'accéder à la mezzanine (photo 4).

La distance horizontale entre le pied de l'échelle et le plan vertical de la mezzanine est de 1,32 m. L'angle d'inclinaison de l'échelle est d'environ 60 degrés avec l'horizontal. Les trois derniers échelons dépassent le plancher de la mezzanine. Le plan coulissant de l'échelle n'est pas déployé. L'échelle repose sur la bordure de la mezzanine et sur ses pieds de sécurité au sol (photos 4 et 5).

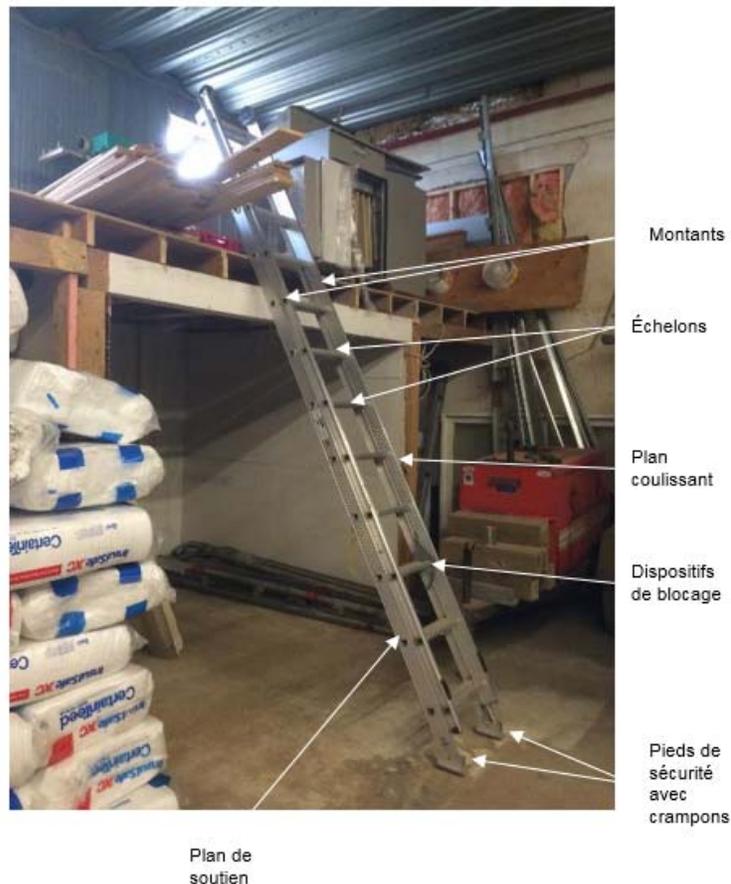
Les dispositifs de verrouillage sont appuyés sur le troisième échelon à partir du plancher. Le mécanisme de tirage (la corde) est attaché (photo 5).

- L'échelle est de fabrication commerciale.
- Elle est en aluminium.
- Il s'agit d'une échelle portative à coulisse.

- Elle est de marque GLAM, modèle 2230-24, de grade II et d'une capacité de 225 lbs.
- Elle possède 12 échelons. La distance entre deux échelons est de 30 centimètres.
- Les échelons possèdent une surface antidérapante.
- Elle est équipée de pieds de sécurité munis d'une surface antidérapante. Ils sont en bon état.
- L'échelle est en bon état.
- Lors de l'accident, le plan coulissant n'est pas déployé. L'échelle est à sa longueur minimale, soit 3,84 m.
- Les dispositifs de blocage sont fonctionnels.

Photo 5 : Parties d'une échelle (Source CNESST)

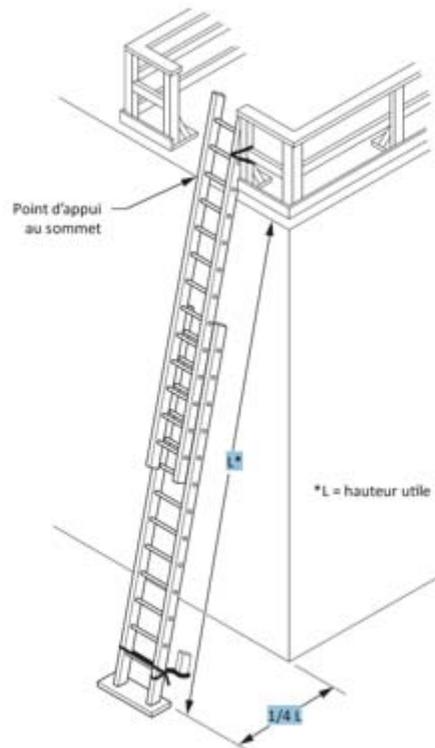
- Article 10.4.3 Angle d'inclinaison : « Les échelles portatives appuyables devraient être placées de façon à former un angle d'inclinaison de 75° avec l'horizontal pour des conditions optimales de résistance au glissement, de résistance de l'échelle et d'équilibre du grimpeur. Pour placer l'échelle selon l'angle voulu, il convient de placer la base à une distance du mur ou de l'appui au sommet égale au quart de la hauteur utile de l'échelle (la règle du quart) (...) .»

Figure 1 : Angle d'inclinaison (Source : Figure 12 de la Norme CAN/CSA Z11-12)

Selon la Norme sur les échelles portatives, pour obtenir des conditions optimales de résistance au glissement, de résistance de l'échelle et d'équilibre du grimpeur, l'échelle doit être positionnée de façon à former un angle d'inclinaison de 75 degrés avec l'horizontale. La distance horizontale correspond au quart de la hauteur utile de l'échelle (figure 1). Le Règlement sur la santé et sécurité du travail fait mention d'une distance horizontale pouvant varier entre le quart et le tiers de la hauteur utile de l'échelle. Au moment où M. « E » descend dans l'échelle, l'angle d'inclinaison est de 60 degrés. La distance horizontale entre le pied de l'échelle et le plan vertical de la mezzanine correspond presque à la moitié de la hauteur utile de l'échelle. Ceci ne respecte pas les exigences de la norme et de la législation.
