RAPPORT D'ENQUÊTE

**Accident mortel survenu à un travailleur
de Transport S. Grenier inc.
le 1^{er} mars 2016 à l'entreprise Lactech S.E.C.
située au 1900, 2^{ième} Rue à Lévis**

Direction régionale de la Chaudière-Appalaches

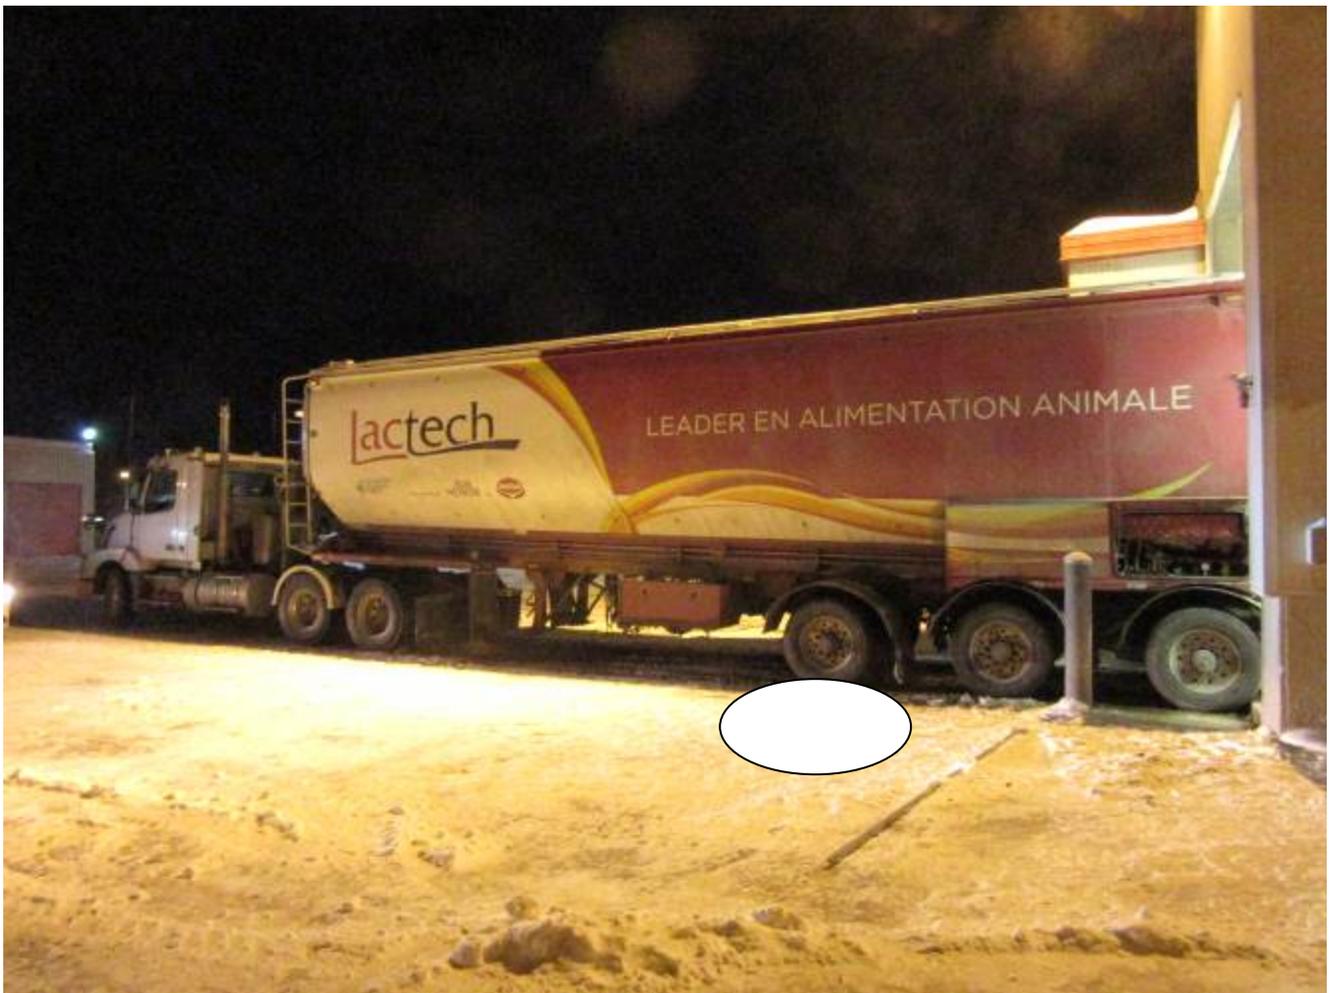
Site accidentel la nuit du 1^{er} mars 2016

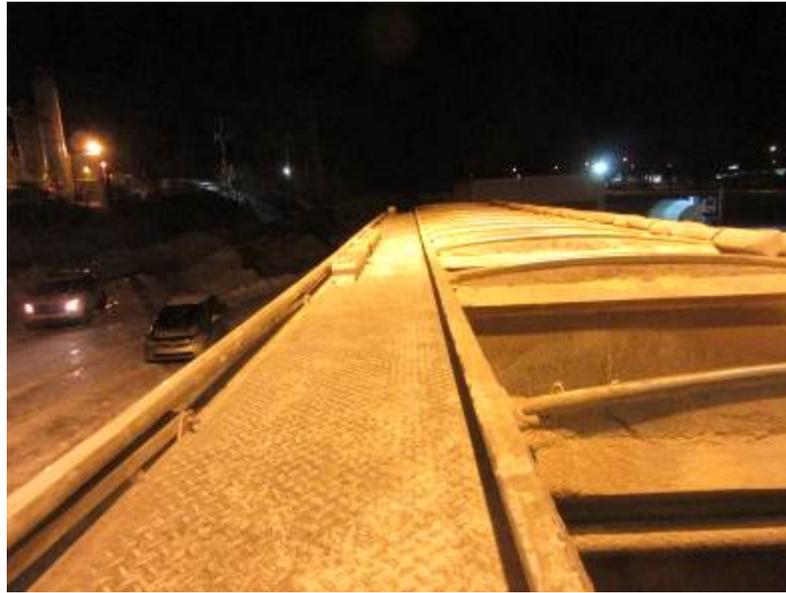
La passerelle est située au-dessus de la remorque du côté gauche. Elle est composée d'une plaque métallique texturée antidérapante de 46 centimètres (cm) de large pour toute la longueur de la remorque. Elle est située à 3,9 m du sol. On y accède par une échelle fixe installée à l'arrière de la remorque à la gauche du tube de déchargement.

Vue de la passerelle sur toute la longueur de la remorque

La passerelle mesure 46 cm de large sur toute sa longueur. Le garde-corps est installé du côté extérieur de la passerelle. Lorsqu'il est abaissé, il est élevé de 10 cm par rapport à celle-ci. Le travailleur manipule la tige d'aluminium à partir de cette passerelle. La nuit du 1^{er} mars 2016, il fait -16,2 c et le vent rafale à plus de 40 km/h.

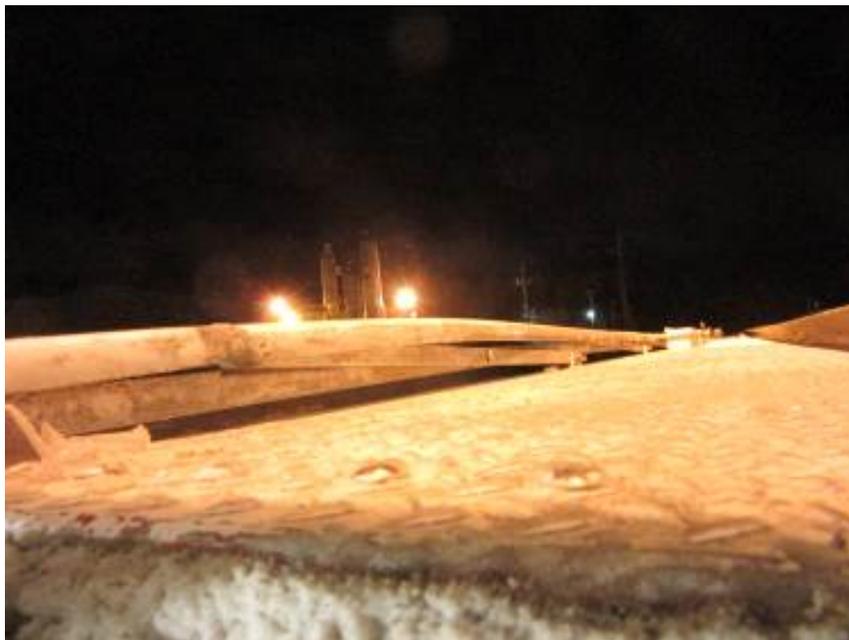
Le garde-corps est une structure métallique rétractable actionnée par un mécanisme pneumatique. On l'actionne par un levier de commande situé dans la boîte de contrôle à l'arrière de la remorque. Abaissé, il est plus haut que la passerelle de 10 cm. Levé, il est à 1,1m. Le garde-corps est fonctionnel le jour de l'accident.

Le garde-corps est surélevé par rapport à la passerelle

La supervision tant par Transport S. Grenier inc. que par Agri-Marché inc. et Lactech S.E.C. concernant l'utilisation du garde-corps installée sur les remorques est déficiente.

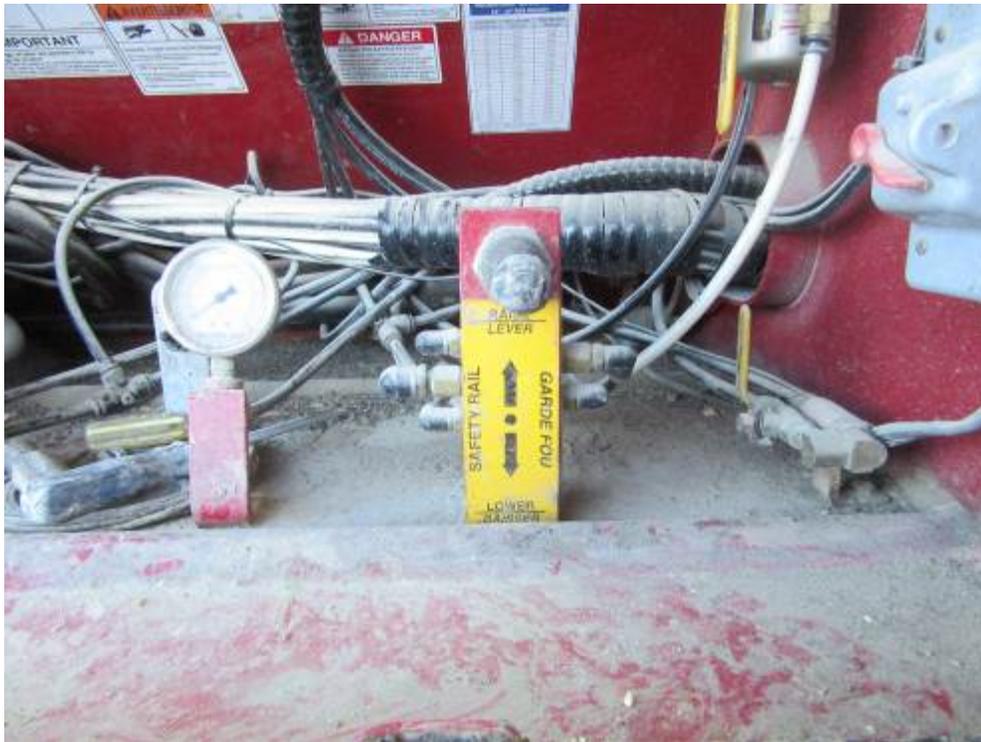
Le levier de commande du garde-corps

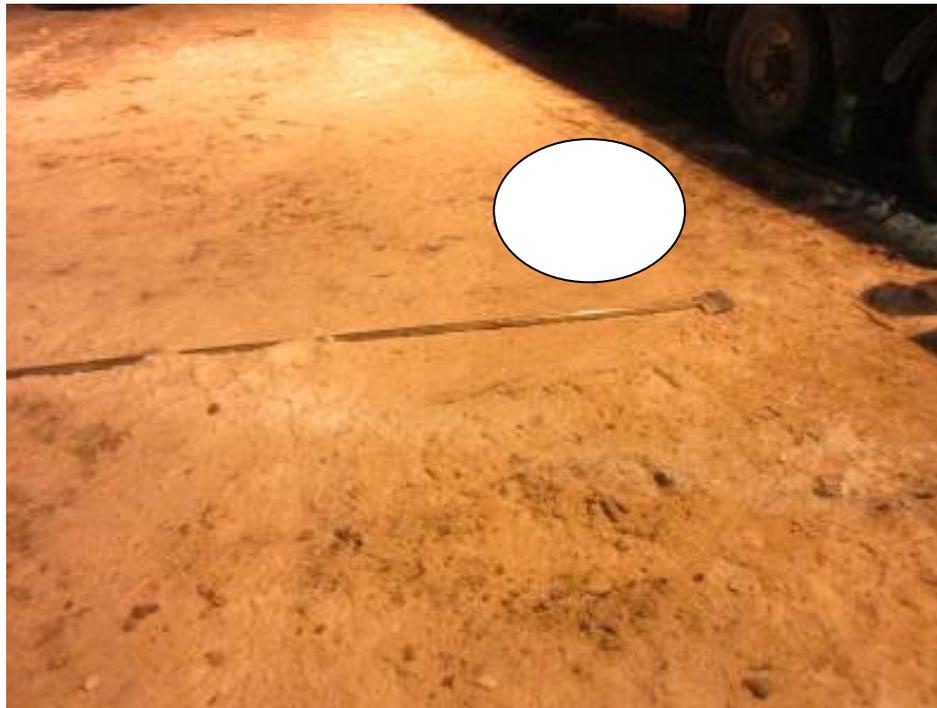
Le travailleur utilise une tige d'aluminium d'une longueur de 4 m et pesant 8 kilogrammes (kg) afin de défaire d'éventuel pont de grain et de racler les parois des réservoirs sur lesquelles le grain ou les céréales pourraient adhérer en raison du gel ou de l'humidité.

La tige d'aluminium

- Le rangement de la tige d'aluminium est situé au-dessus de la passerelle. Elle y est maintenue par une sangle. Nous avons retrouvé cette tige au sol, à côté du corps du travailleur ;

La tige d'aluminium est rangée et attachée à même la passerelle. Elle a été retrouvée au sol à côté du corps. Ceci nous informe qu'il l'a utilisée pour défaire le blocage.
