## **RAPPORT D'ENQUÊTE**

**Accident mortel survenu à un travailleur  
de l'entreprise Rona inc. le 21 juillet 2016  
sur un chantier de construction résidentiel  
situé au [ ... ] à Boucherville**

**Direction régionale de Longueuil**

**Date du rapport : 2017-02-20**

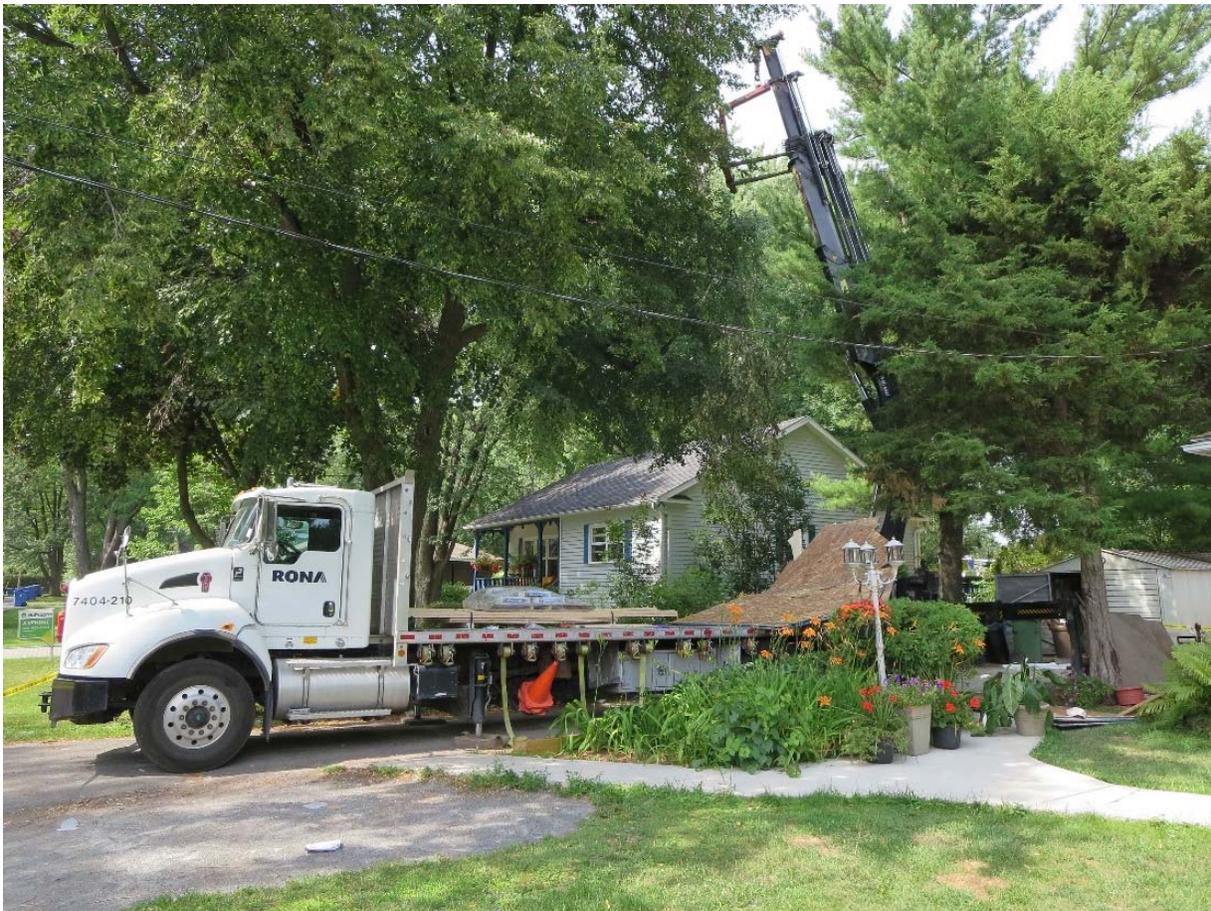
Photo 1 : Lieu de l'accident

Le 21 juillet 2016, un chauffeur du magasin Rona de Varennes effectue une livraison sur un chantier de construction résidentiel situé au [ ... ] à Boucherville. Les matériaux sont à livrer dans la cour de la résidence privée. Pour ce faire, il utilise la grue articulée installée à l'arrière de son camion-grue. Le paquet est soulevé à l'aide des fourches de la grue articulée. À une hauteur d'environ 7,9 m de la plateforme, le paquet chute des fourches et tombe sur le travailleur debout sur la plateforme du camion-grue.

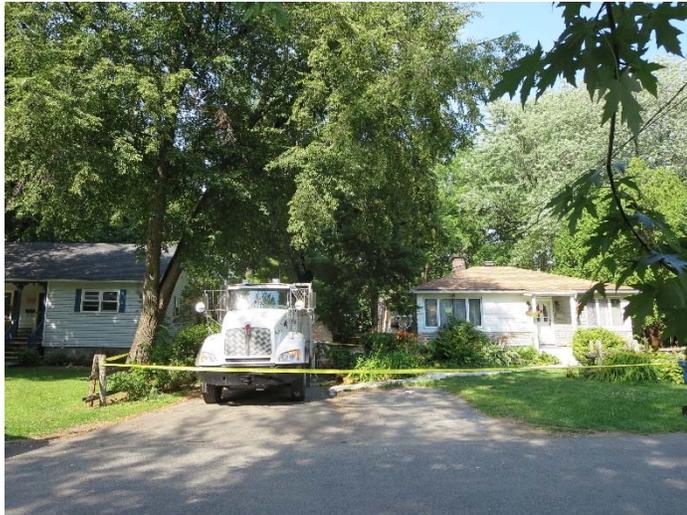
Photo 2 : entrée asphaltée de la résidence

Pour réaliser la livraison de matériaux et autres activités, les sous-traitants utilisent l'entrée asphaltée de la résidence. Celle-ci permet aux camions de reculer et de se positionner. Trois arbres matures sont positionnés de part et d'autre de l'entrée.

L'accident survient sur la plateforme du camion-grue stationné sur l'entrée asphaltée de la résidence de Boucherville. Le paquet de matériaux devait être déposé au sol au bout de l'entrée. La surface de l'entrée est plane et en bon état. Le chauffeur bénéficie d'assez d'espace pour déployer les pattes stabilisatrices de chaque côté du camion-grue. De même, l'environnement permet de manœuvrer la grue sans obstacle important aux alentours jusqu'à une hauteur de 6 m.

Trois arbres sont en place autour de l'entrée. Plusieurs branches passent au-dessus de l'entrée à plus de 6 m, mais celles-ci sont de petits et de moyens diamètres. Selon les informations recueillies, des petites branches sont accrochées lors de la manœuvre de soulèvement du paquet, mais aucune de celles-ci ne fait basculer le paquet vers le travailleur. Quelques branches de moyens diamètres sont brisées et le propriétaire de la résidence précise qu'elles ont été endommagées lors d'une livraison antérieure.

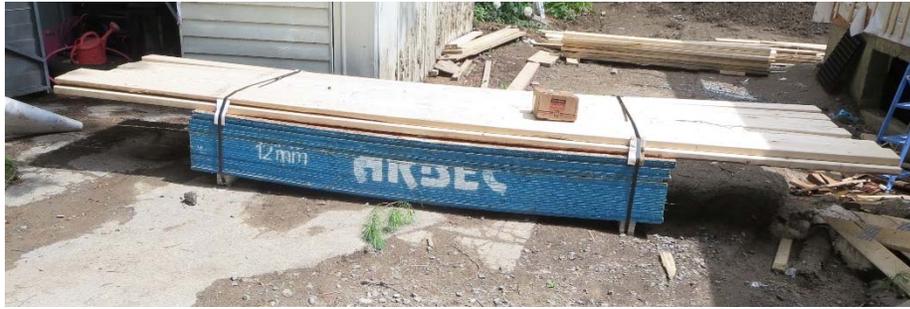
Photo 3 : Paquet de matériaux similaire livré le lendemain de l'accident

La tâche de monsieur [ J ] est de livrer un paquet de matériaux dans la cour d'une résidence. Le paquet à livrer comporte 25 panneaux à copeaux de bois orientés, 10 madriers et des attaches à gypse. Les matériaux sont tous attachés ensemble par deux sangles métalliques. Selon le bon de livraison, les matériaux pèsent environ 665 kg. Le paquet est chargé sur la partie avant gauche de la plateforme du camion-grue. Un autre paquet est en place sur la partie avant droite de la plateforme pour une autre livraison.

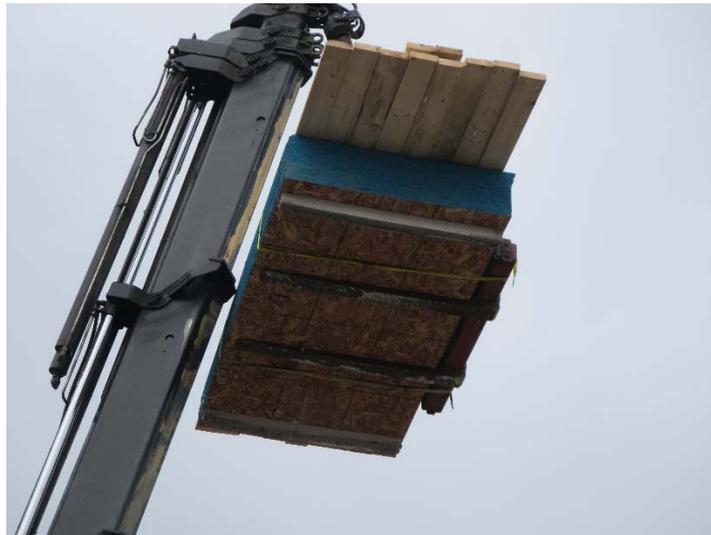
Photo 4 : Simulation de la charge placée vers la flèche

Sans être une consigne établie ni une méthode de travail exigée de l'employeur, la charge placée vers la flèche est une manœuvre habituelle afin d'éviter la chute de matériaux du côté opposé chez les clients et ainsi présenter un danger pour eux.

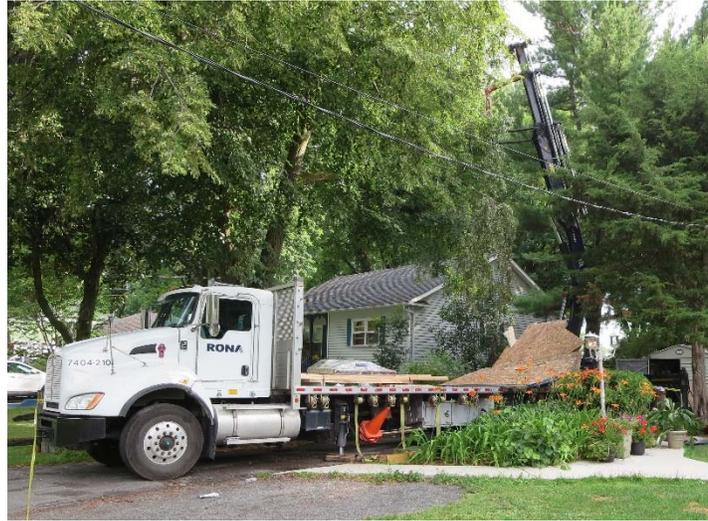
Photo 5 : camion-grue Kenworth utilisé lors de l'accident

Le camion-grue identifié 210 est en location auprès d'une firme spécialisée. Il est de marque Kenworth, immatriculé au Québec [ ... ] et il date de l'année 2014. Il est notamment muni d'une plateforme pour le chargement de marchandises. Un système de repérage GPS est installé afin de permettre de localiser l'emplacement du véhicule en tout temps. Monsieur [ J ] est le chauffeur attribué à utiliser ce véhicule pour la majorité des livraisons.

Le contrat de location inclut notamment les entretiens préventifs réguliers. L'employeur s'assure de faire réparer le camion-grue par des firmes autorisées lors de bris. Un registre d'entretien est tenu à jour pour celui-ci. En plus des inspections quotidiennes, l'employeur s'assure de le faire inspecter annuellement.

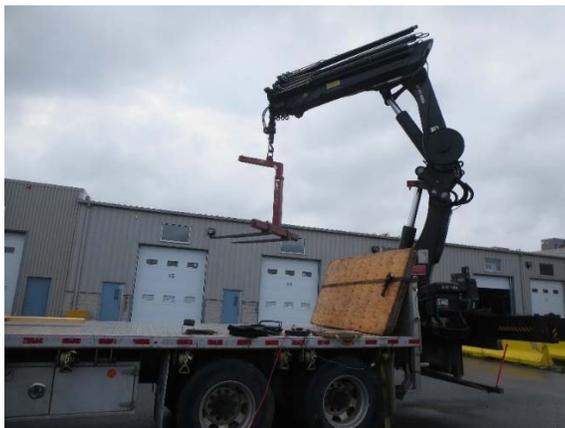
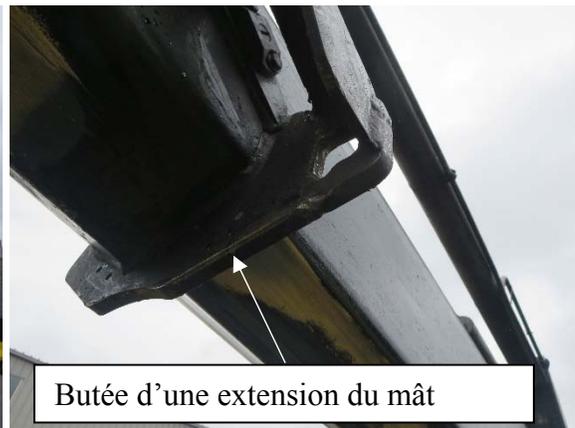
Photos 6 et 7 : Grue articulée de marque HIAB et butée sur extension du mât

Une grue hydraulique de marque HIAB, modèle 377 HiDuo, est installée à l'arrière du camion-grue. Celle-ci appartient à l'entreprise Rona. Le mât de la grue est constitué de deux flèches et de sept extensions hydrauliques permettant une portée jusqu'à plus de 20 mètres. Elle possède une capacité de levage de 34,3 tonnes mètres. Des butées sont présentes sur chacune des extensions offrant ainsi des aspérités pouvant accrocher un objet soulevé trop près du mât.

Butée d'une extension du mât

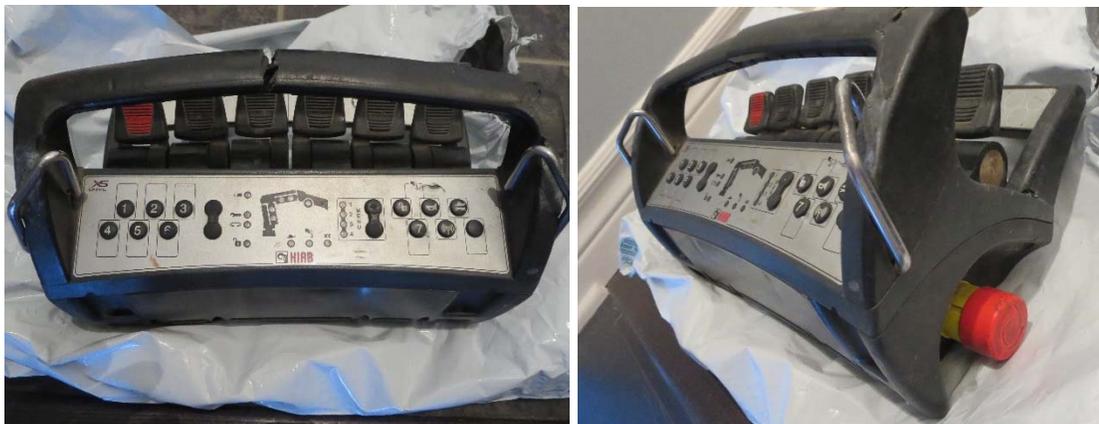
Photos 8 et 9 : Télécommande sans fil de la grue utilisée lors de l'accident

La grue peut être utilisée à l'aide de commandes installées à sa base à l'arrière du camion-grue ou à l'aide d'une télécommande sans fil à bandoulière. La grande majorité des manœuvres réalisées avec la grue est effectuée avec la télécommande sans fil.

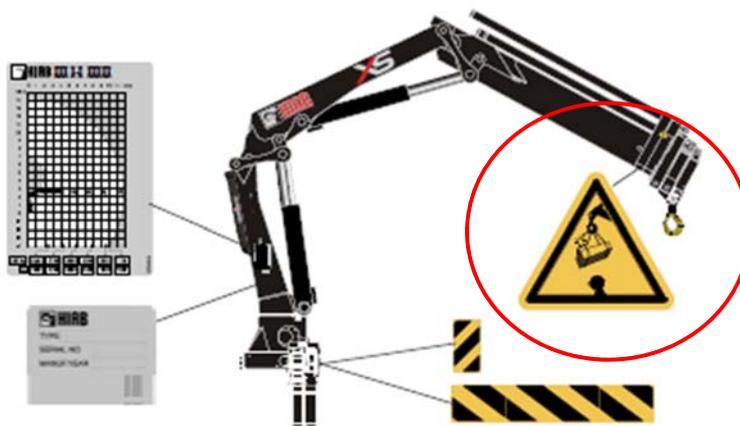
Figure 2 : Extrait du manuel d'utilisation de la grue HIAB, avertissement chute de charge

Des signaux d'avertissement sont installés à plusieurs endroits sur la grue. Outre les indications de capacité de charge et le diagramme de charge, on retrouve un autocollant démontrant l'avertissement de chute de charge sur un travailleur. Cet avertissement prévient l'utilisateur de ne jamais se trouver sous une charge suspendue et de ne jamais soulever une charge au-dessus de quiconque. Dans le manuel d'utilisation de la grue, le fabricant insiste sur cet élément en ajoutant de ne jamais passer sous la flèche ou la charge lors du fonctionnement de la grue.

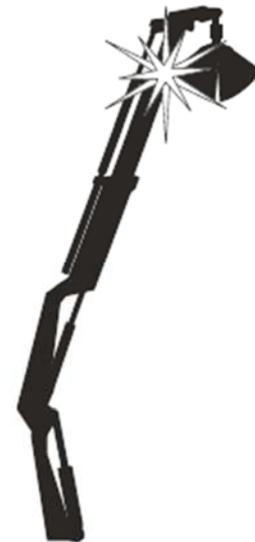
Figure 3 : Extrait du manuel d'utilisation de la grue HIAB, avertissement contact

Dans le manuel d'utilisation du fabricant de la grue, on retrouve les consignes de sécurité et des avertissements relatifs son utilisation. L'un d'eux concerne le levage dans la zone haute, il faut veiller à ce que la charge et l'outil n'entrent pas en contact avec le mât (flèche). En cas de contact, la charge peut chuter et elle peut également endommager la grue. Selon les informations recueillies sur les lieux de l'accident, le paquet de matériaux est entré en contact avec le mât de la grue avant de chuter sur le travailleur.

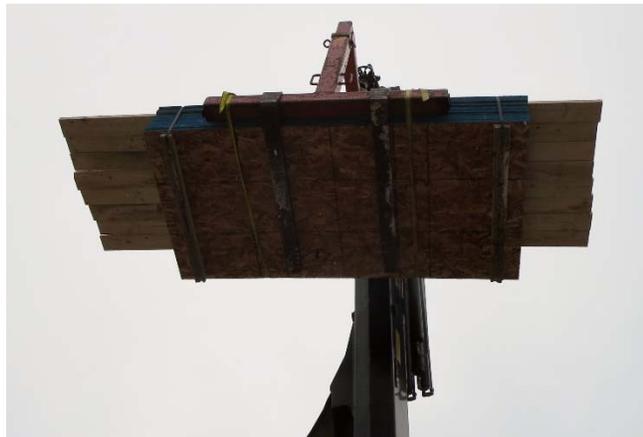
Photo 10 : Simulation de la visibilité sous la charge

Une des consignes est relative à la position de travail et pour optimiser l'utilisation de la grue. Il s'agit de s'assurer d'avoir une bonne visibilité sur la zone de travail. Selon le fabricant, tout problème de visibilité peut être à l'origine d'accidents ou de dégâts matériels potentiellement graves. Dans le cas présent, la position du travailleur sous la charge ne lui permet pas d'avoir une bonne visibilité des mouvements de la charge soulevée par la grue. De même, le travailleur n'est notamment pas en mesure de voir le paquet s'appuyer sur le mât lors du soulèvement.

Peu de temps avant l'accident, il est clairement établi que le travailleur se trouve sous la charge suspendue. On ne connaît pas les raisons de ce positionnement par le travailleur. L'environnement est dégagé et il permet une bonne visibilité aux alentours du camion-grue.

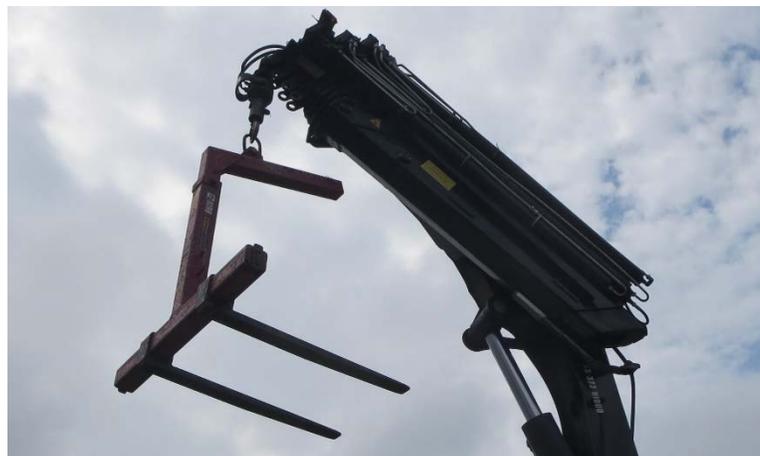
Photo 11 : Fourches HIAB utilisées pour le soulèvement du paquet

Les fourches de marque Kinshofer (modèle KM420) utilisées lors de l'accident sont fournies avec la grue. Elles ont une capacité de charge de 2721 kg et une longueur de 106,7 cm. Ces fourches, ajustables en largeur, sont munies d'un système à positionnement automatique du centre de gravité par ressort. Il permet d'équilibrer et de positionner la charge de façon à avoir un angle d'au moins 5 degrés pour que le poids de la charge soit transmis vers l'arrière des fourches. Toutefois, ce système ne permet pas les mouvements d'inclinaison vers l'avant ou vers l'arrière. La charge demeure statique sur les fourches. Les fourches sont maintenues à l'aide d'un crochet dans un œillet installé sur celles-ci. Les mouvements de balancier vers l'avant et vers l'arrière peuvent être occasionnés par les vents, par une manœuvre brusque ou lorsque la charge heurte un objet (exemple : le mât de la grue).

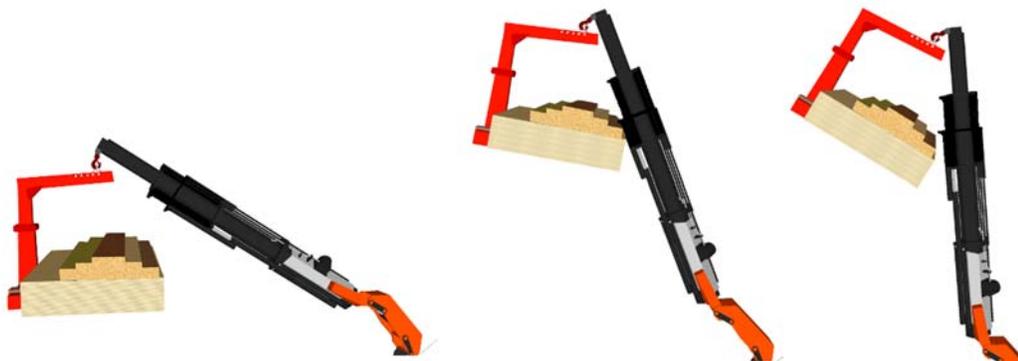
Dessin 1: Simulation du paquet accrochant les butées avant de chuter

Les analyses démontrent que le paquet heurte le mât lors des manœuvres de soulèvement dans les mêmes positions de la grue articulée qu'au moment de l'accident. Lorsque le paquet heurte le mât en poursuivant la manœuvre de soulèvement, la charge accroche les butées des extensions éloignant ainsi le paquet du mât et permettant une inclinaison vers l'avant et vers le sol. Bien qu'aucun test destructif ne fût réalisé, cette manœuvre peut conduire à la chute du paquet en l'entraînant à glisser sur les fourches.

D'autres simulations sont effectuées afin de tenter de faire chuter le paquet des fourches sans accrocher d'obstacles et en effectuant différentes manœuvres brusques. Il en résulte que le paquet ne glisse pas des fourches, le paquet ne peut tomber que s'il est heurté ou accroché.
