**EN004139**

## **RAPPORT D'ENQUÊTE**

**Accident mortel survenu à un travailleur  
le 30 avril 2016 à la Société en commandite Prolam  
439, chemin Vincelotte, à Cap-Saint-Ignace**

**Direction régionale de la Chaudière-Appalaches**

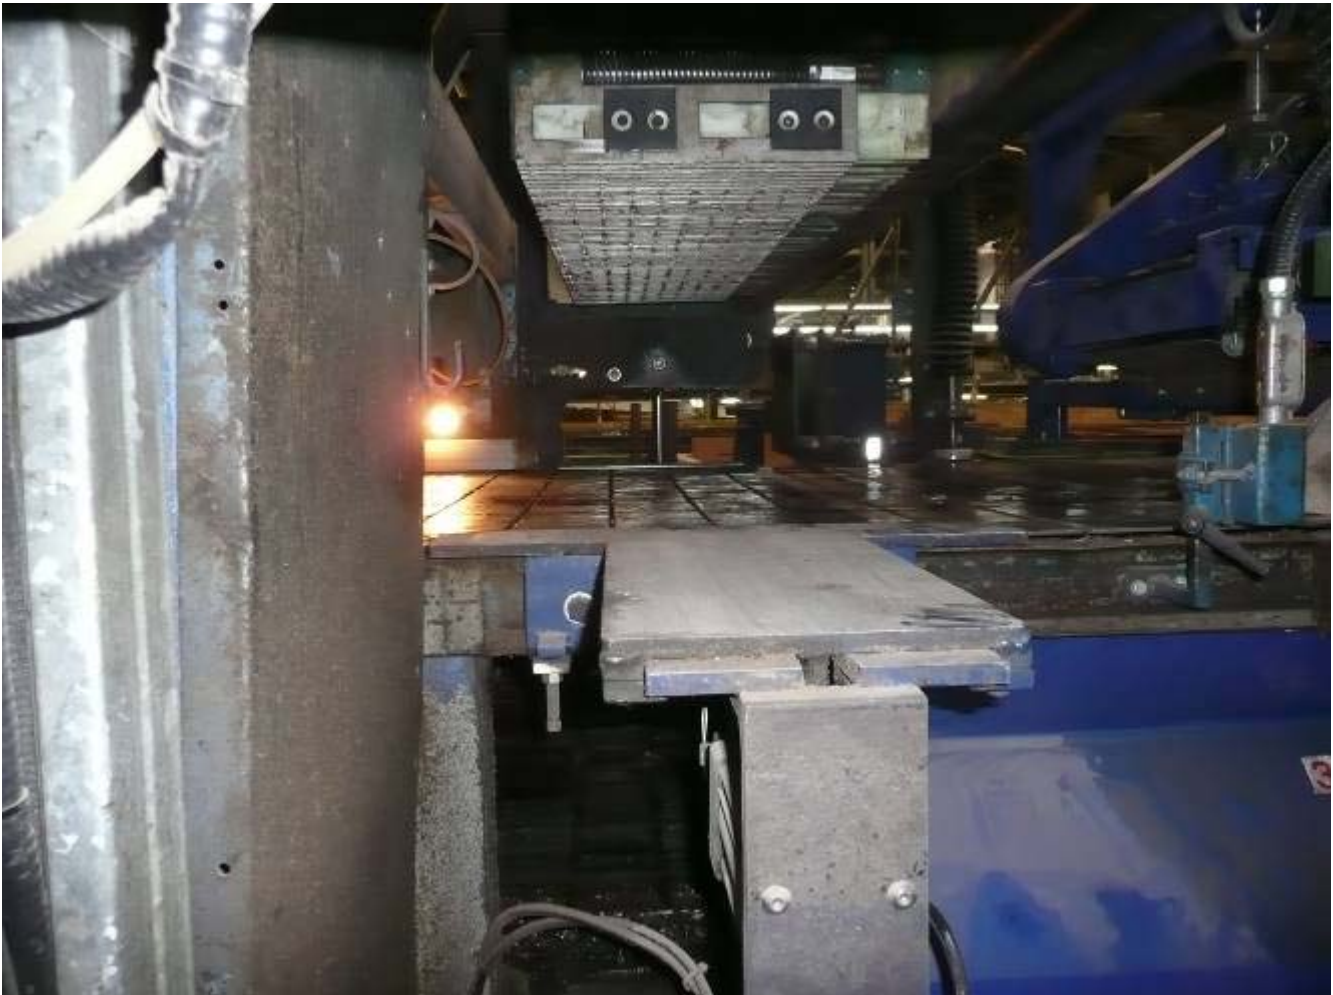
**Vue latérale du serre-joints de la colleuse à bois et de la table de montage**

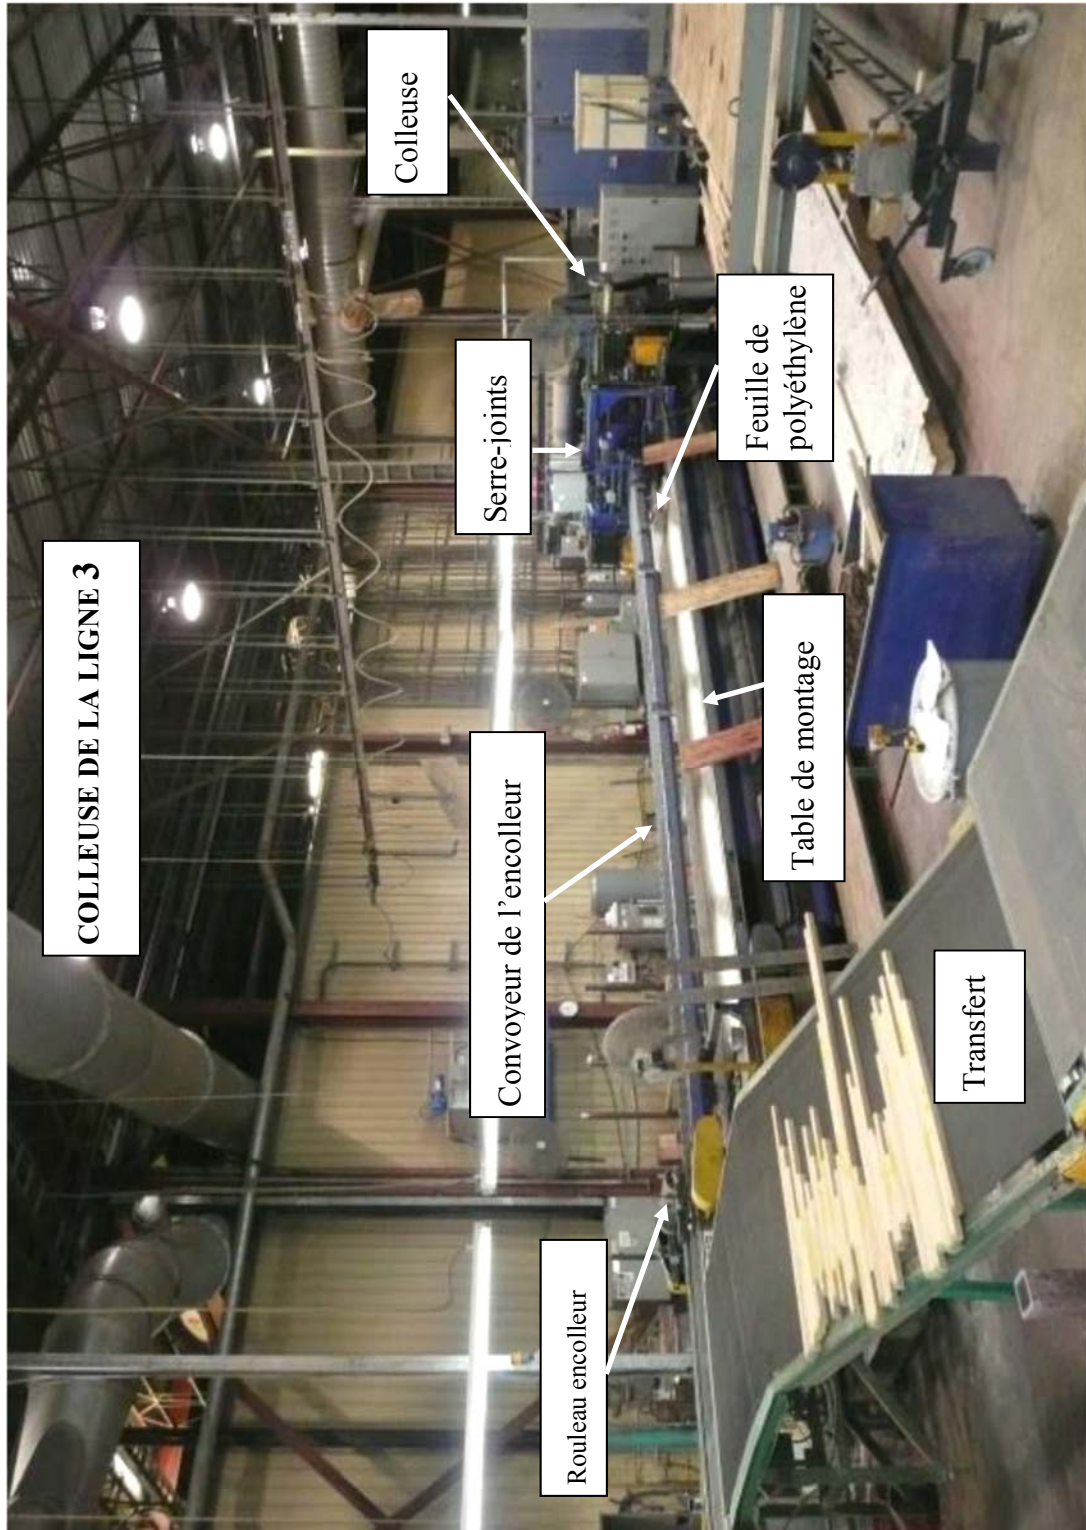
Vue générale de la colleuse de la ligne 3

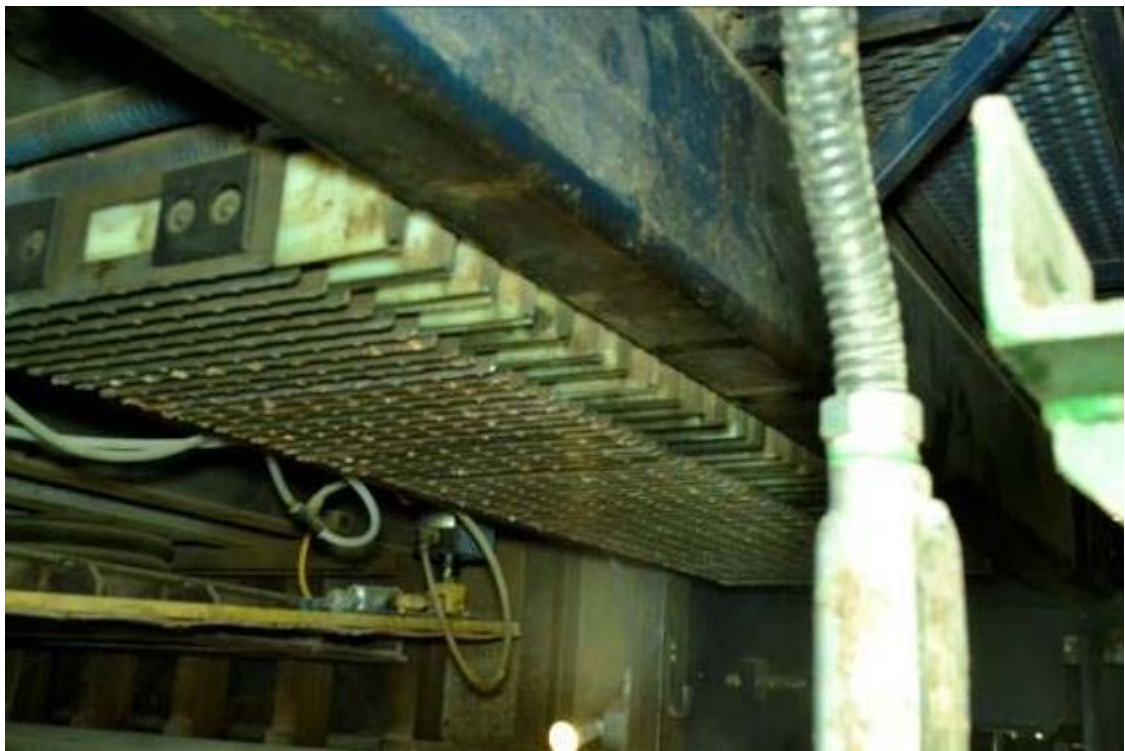
**Les « griffes » sous le serre-joints. Elles servent à pousser longitudinalement les lamelles pour former les sections de planchers**

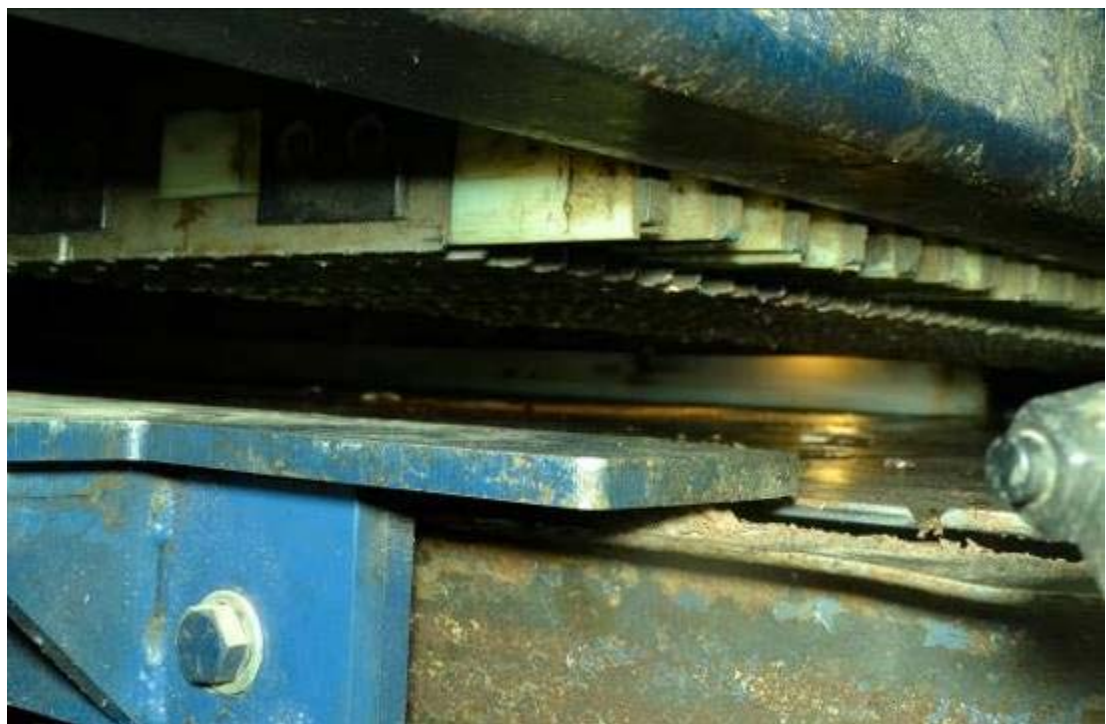
**Le serre-joints en position de travail à 8,5 cm au-dessus de la table de montage**

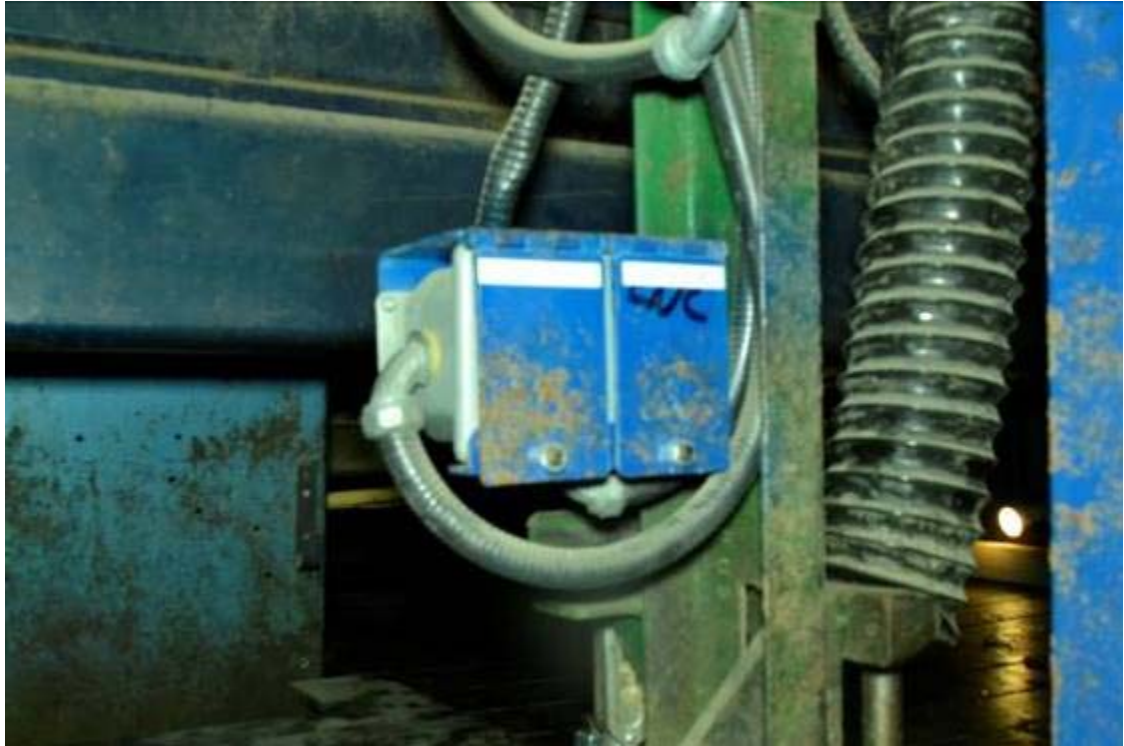
##### **Boîtier de commande entre le convoyeur de l'encolleur et le serre-joints**

Bien qu'il y ait deux boutons par boîtier de commande, un seul par boîtier est dédié au serre-joints. L'autre bouton sert pour faire monter ou descendre le convoyeur de l'encolleur. Habituellement, on retrouve sur ce type d'appareil deux boutons distincts : un de montée et un pour la descente. Le fonctionnement du mécanisme de commande est expliqué chapitre 3 du rapport d'expertise : « Présentation globale du fonctionnement de l'équipement » (Annexe C).

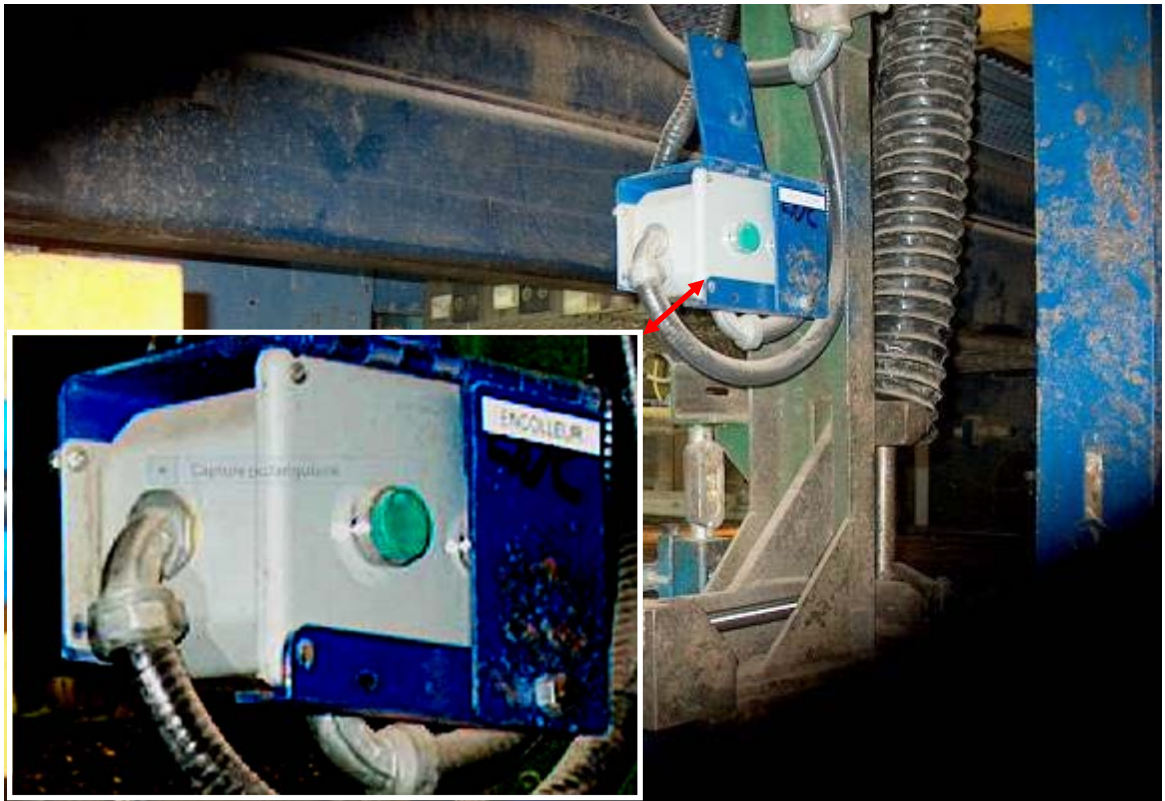
#### **Le boîtier de commande tel que vu à notre arrivée sur le site de l'accident**

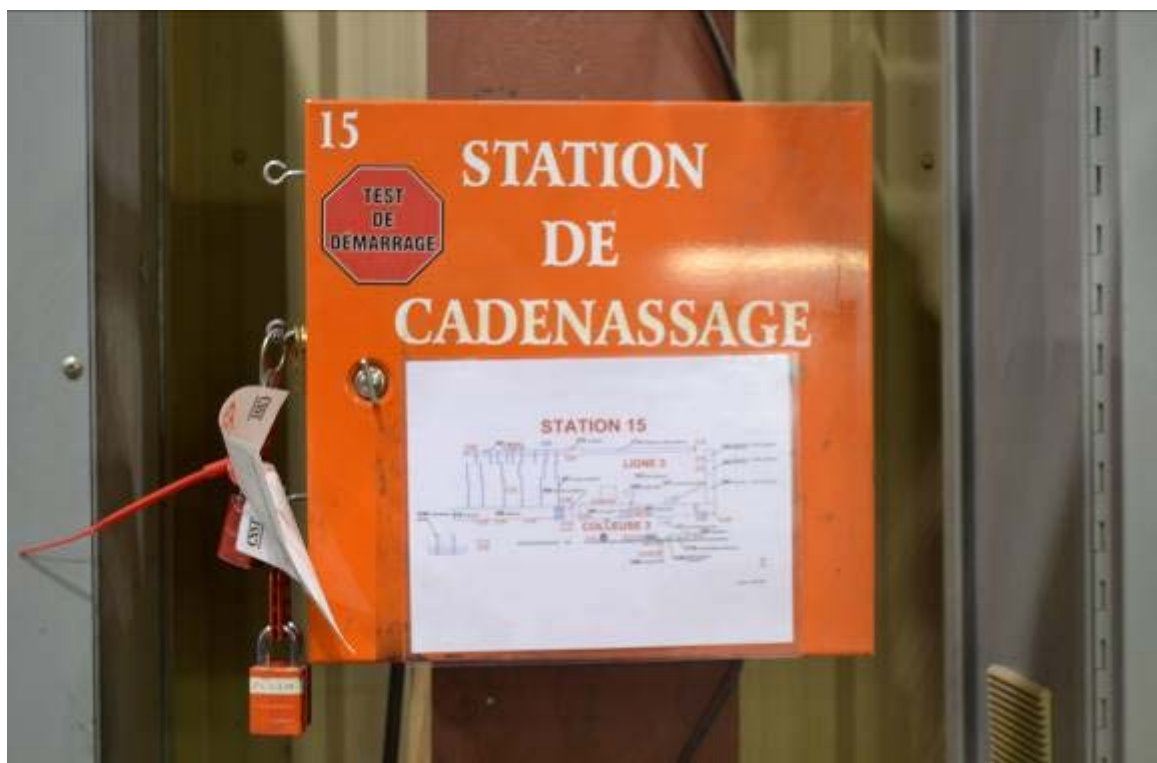
### Boîte de cadenassage

La procédure mise en place pour la colleuse de la ligne 3 prévoit huit (8) points de cadenassage sur l'alimentation électrique et pneumatique plus deux endroits où le travailleur doit installer des gougeons de blocage pour éviter la descente du serre-joints. (Annexe D)

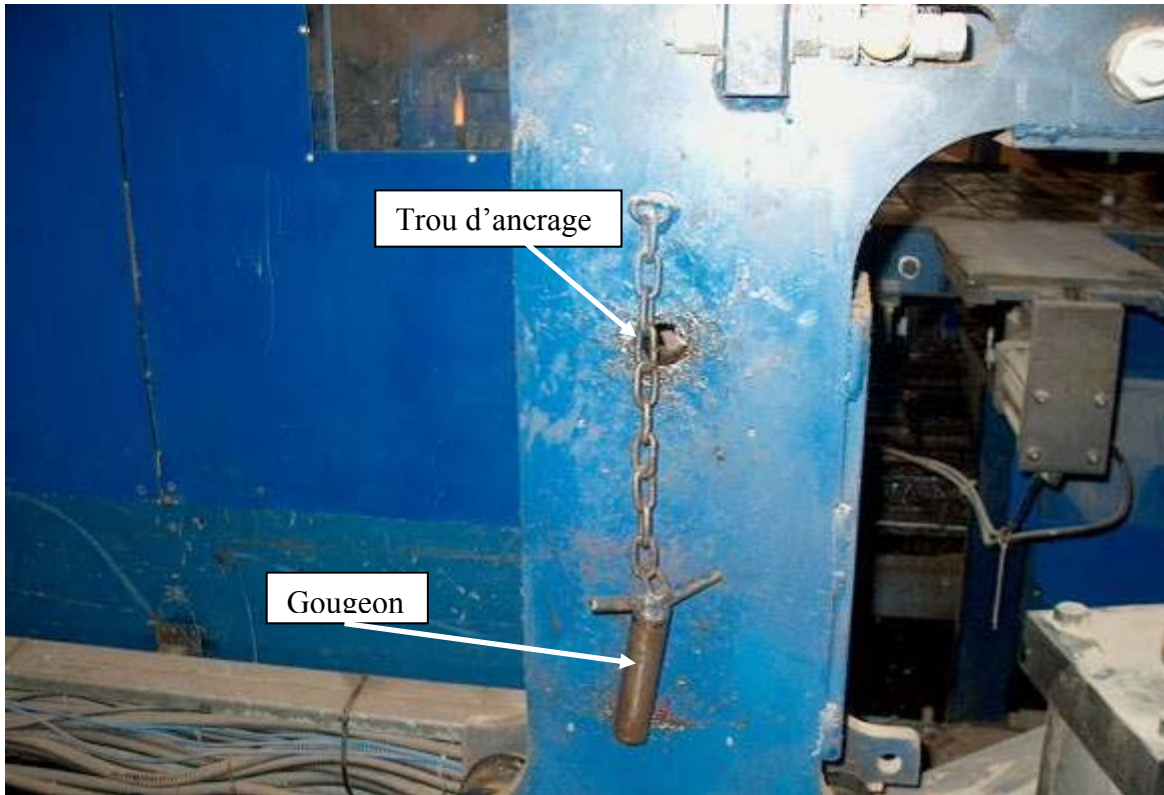
**Gougeon et trou d'ancrage**

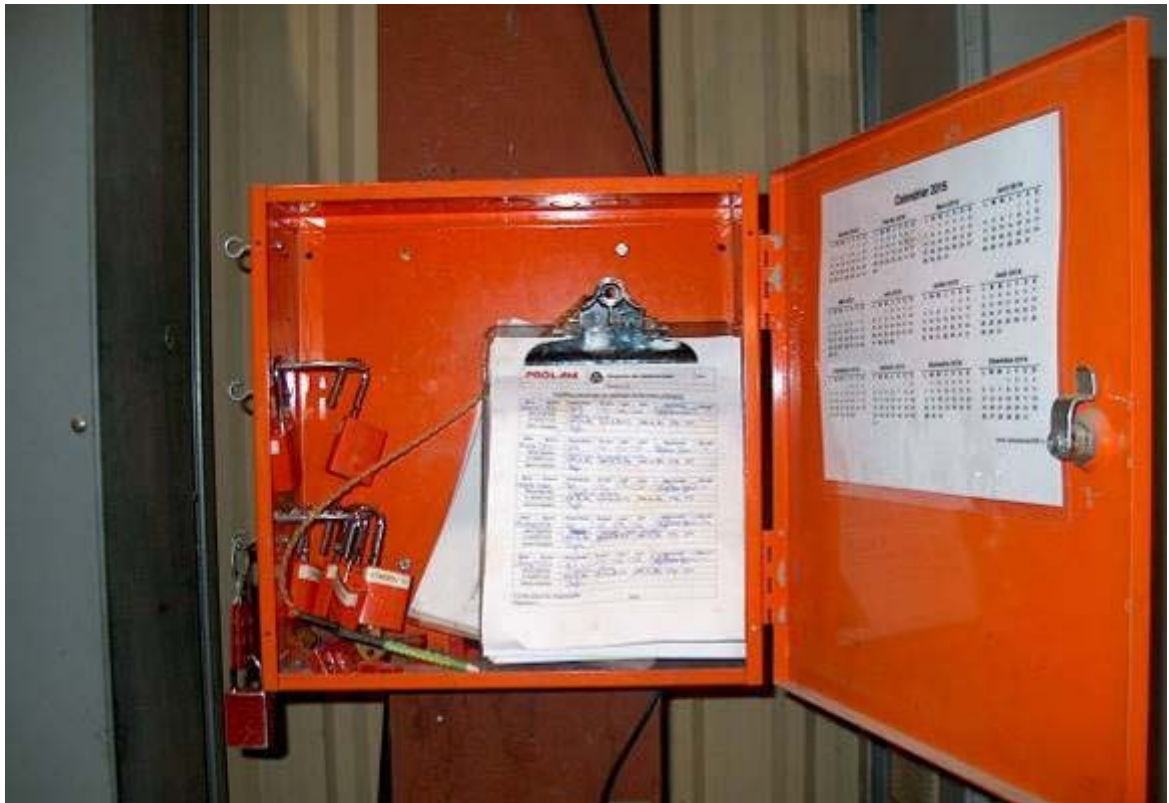
Les écritures du registre de cadenassage retrouvé à la station 15, adjacente à la colleuse de la ligne 3, débutent le 9 janvier 2016 jusqu'au 26 avril 2016. Nous constatons que le nombre d'écritures de cadenassage diffère du nombre de bons de travail émis pour les machines entourant cette station de cadenassage qui est la station adjacente à la colleuse de la ligne 3. Seulement 20 écritures apparaissent à ce registre par rapport à 167 bons de travail émis depuis le début du mois de janvier.

**Registre de cadenassage et cadenas disponibles à l'unité de cadenassage**

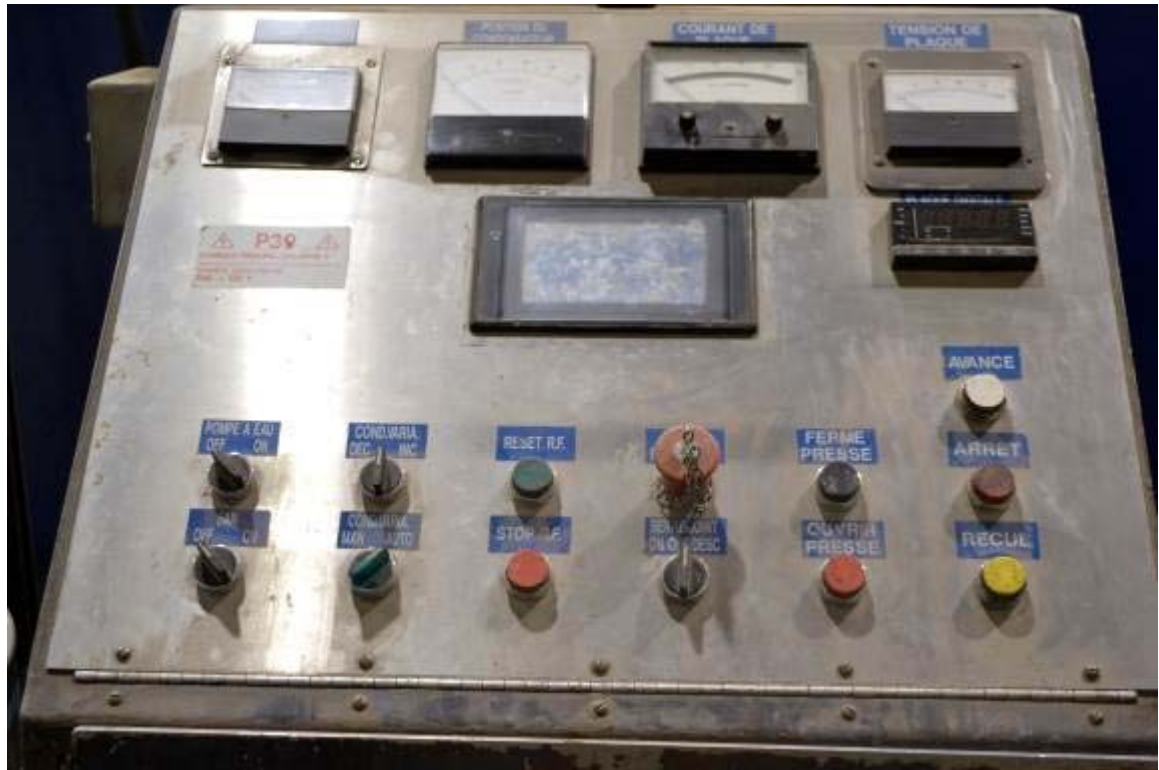
Les [ ... ] travailleurs : [F] et l'électromécanicien, sont seuls à la colleuse de la ligne 3 au moment de l'accident. Si [F] n'a pas utilisé le bouton d'arrêt d'urgence et qu'il a vu et entendu la descente du serre-joints alors qu'il était en déplacement vers là où se trouve le travailleur, il ne reste que le démarrage intempestif par un coup porté au boîtier de commande.

### La console de commande

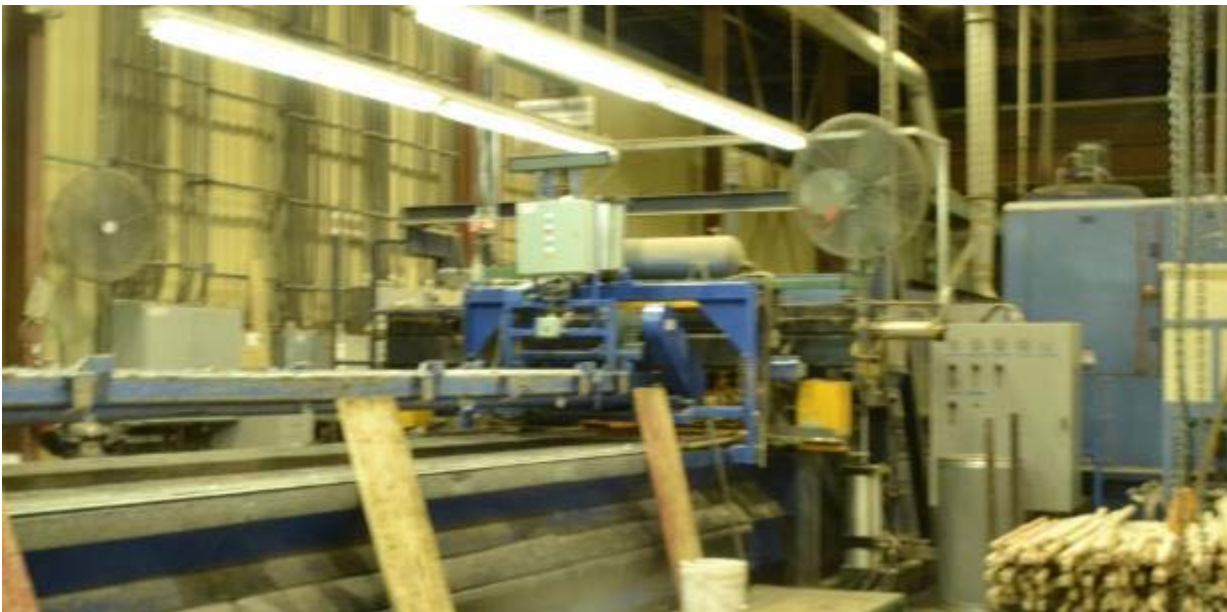
Photo 1: vue d'ensemble de la ligne 3 où s'est produit l'accident.

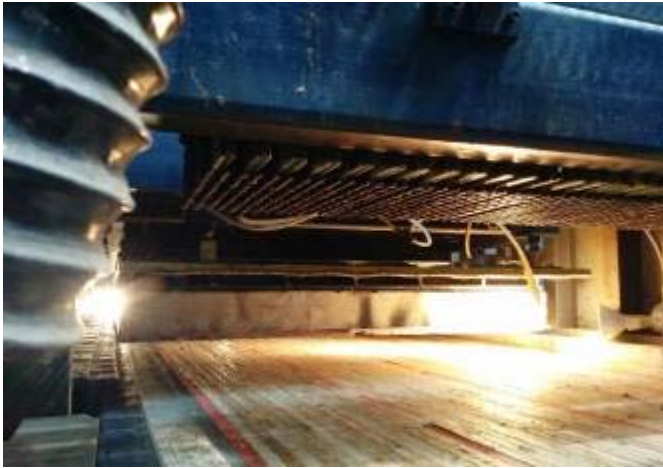
Photo 2: entrée de la colleuse, plateau en haut (serre-joints non-activé).

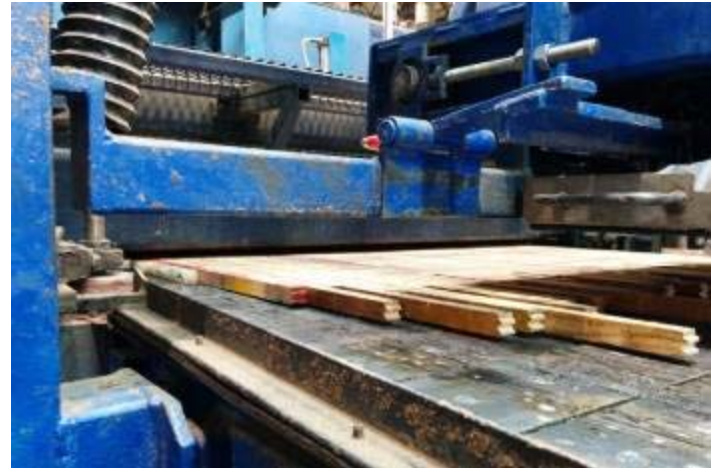
Photo 3: entrée de la colleuse, plateau en bas (serre-joints activé).

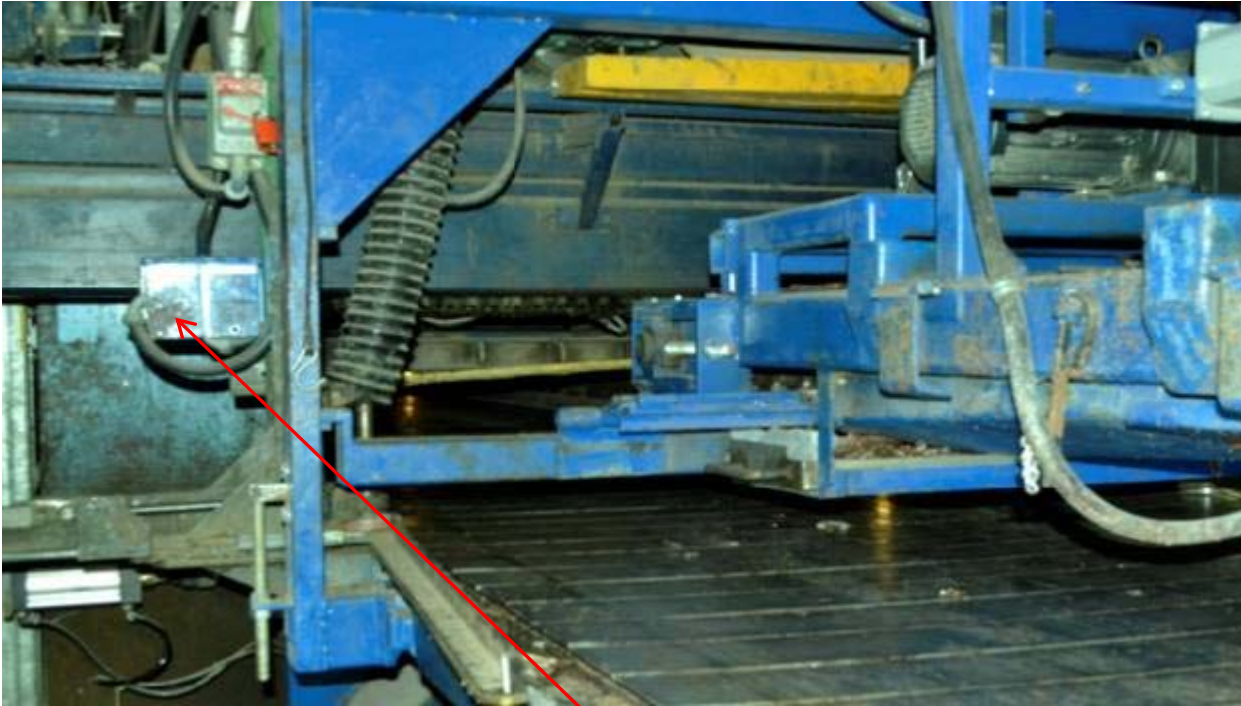
Photo 4: entrée de la colleuse, incluant le bouton de démarrage du serre-joints à gauche et le bouton de l'encolleur à droite.

C'est plutôt la conception de l'installation des boutons de commande avec le système de plaques montées sur penture sur le devant des boutons qui peut causer des malfonctionnements ou l'envoi de commande non désirées au système. En effet, tel que l'on démontrés les tests réalisés sous tension, il suffit d'un coup modéré appliqué (avec un pied par exemple) sur le côté de l'un des poteaux sur lequel sont installés les boutons de commande du serre-joints pour créer un mouvement latéral des plaques de métal. Par ricochet, ce mouvement latéral des plaques de métal comportant une inertie non-négligeable (étant donné le poids des plaques) provoque une force suffisante pour activer le contact du bouton de démarrage du serre-joints, autorisant ainsi la commande de faire descendre le plateau du serre-joints lorsque celui-ci est en position haute.

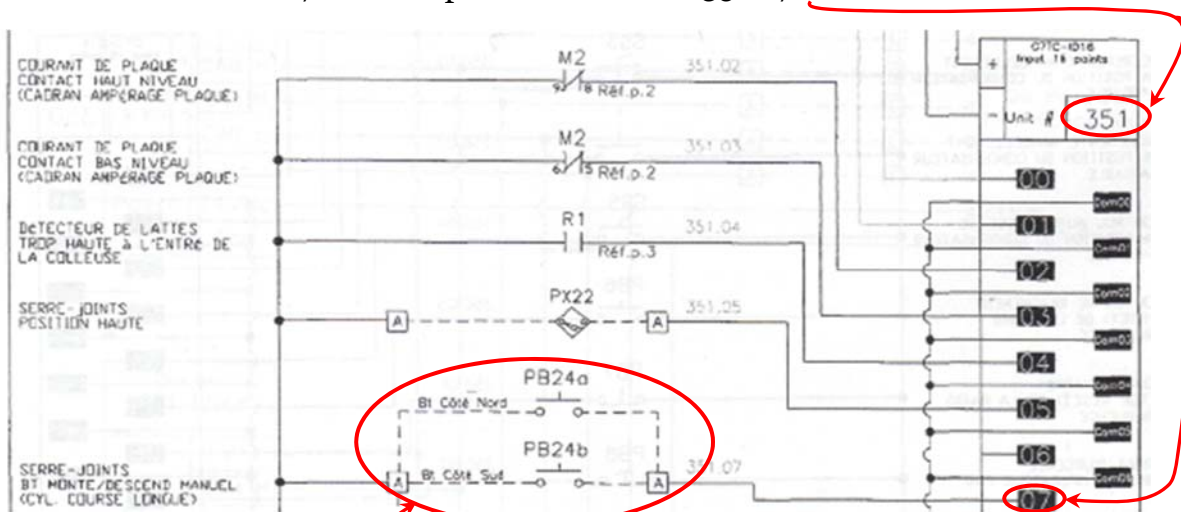
1. L'activation du bouton de démarrage du serre-joints actionne le point d'entrée no.7 du module d'entrées G7TC-ID16 pour activer le bit 351.07 de l'automate.

Schéma 1: boutons **montée/descente** branchés en parallèle du serre-joints (course longue).

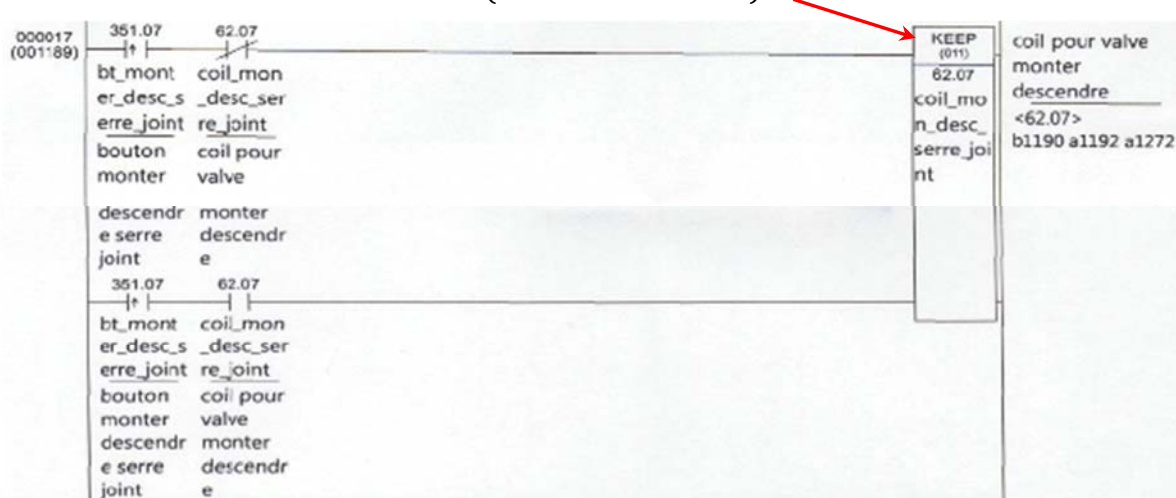
2. Dans le programme de l'automate, on retrouve la section de LADDER ci-dessous, incluant une fonction « KEEP » (fonction mémoire).

Schéma 2: fonction mémoire (KEEP) dans le programme de l'automate de la colleuse.

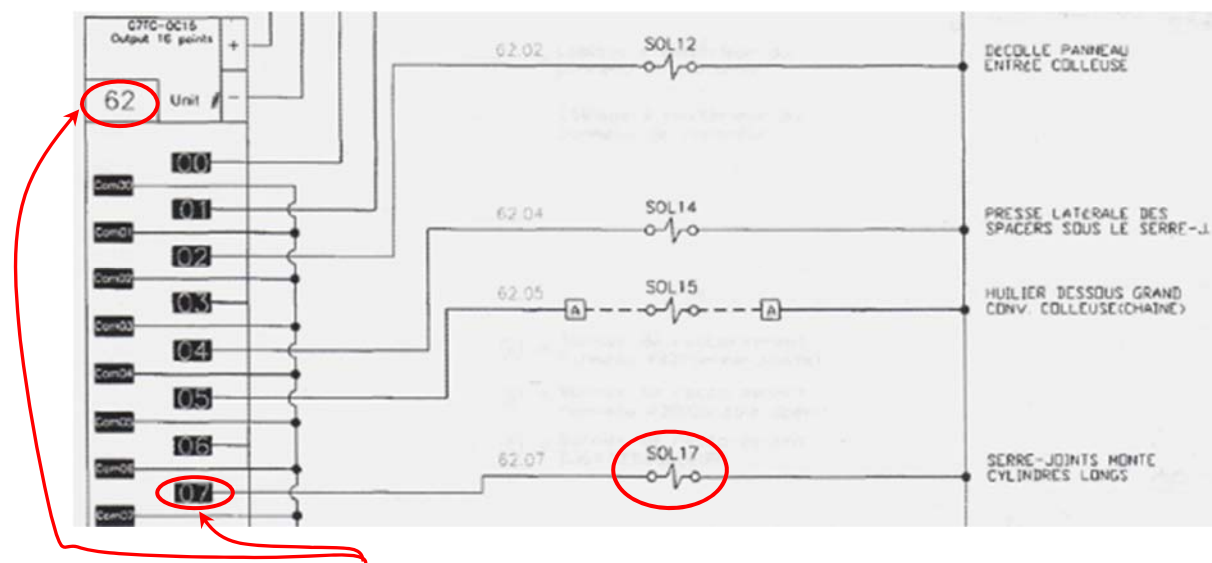
3. Lorsque le bit 62.07 de l'automate est activé, celui-ci active le point no. 7 du module de sorties externes G7TC-OD16. La bobine électromagnétique du distributeur pneumatique de l'électrovanne qui est reliée aux cylindres de montée/descente du plateau du serre-joints est alors activée.

Schéma 3: sortie 62.07 reliée au distributeur pneumatique (solénoïde #17) permettant la montée/descente du serre-joints (course longue).

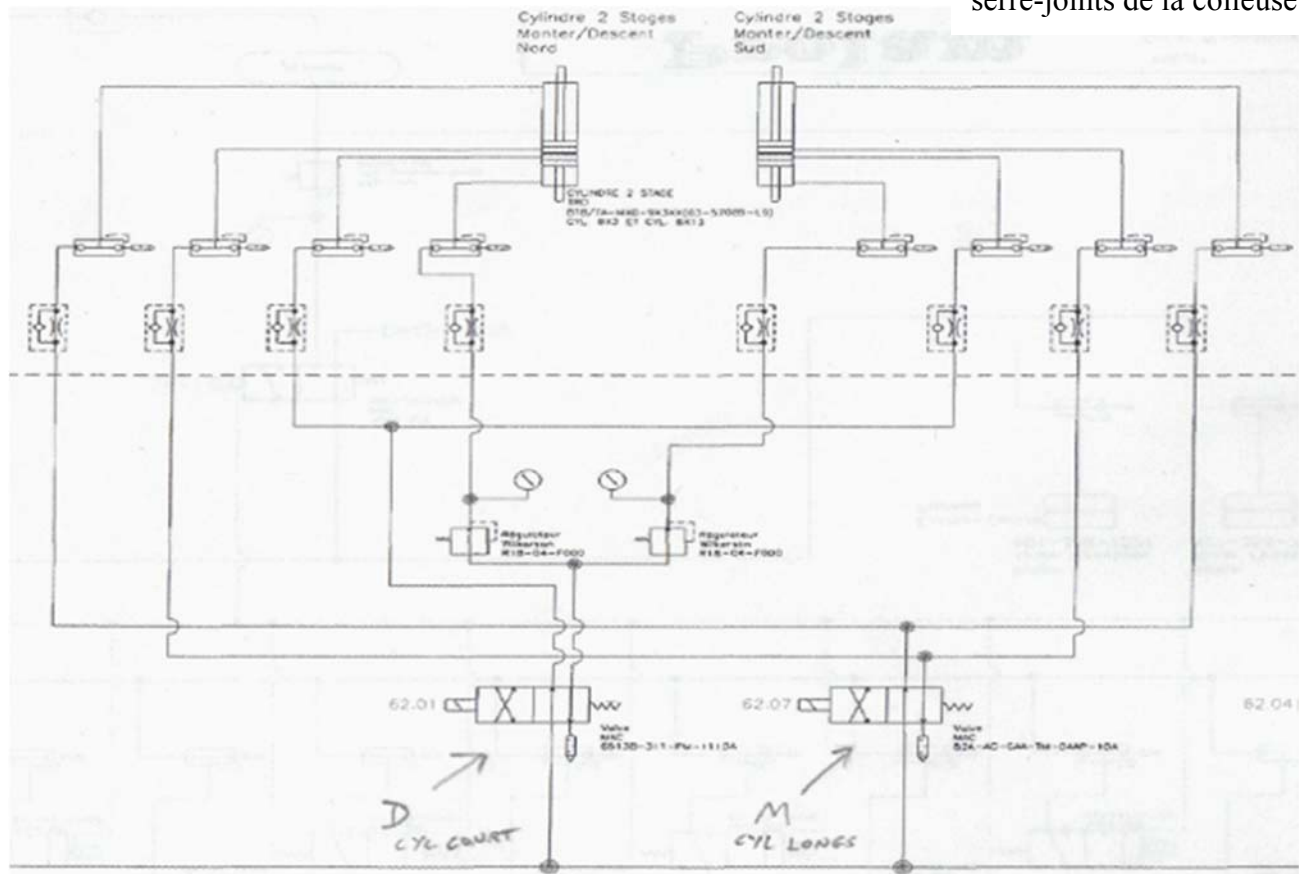
Schéma 5: plan de raccordement pneumatique des distributeurs de type 4/2 aux cylindres « double stage » de montée/descente du serre-joints de la colleuse.

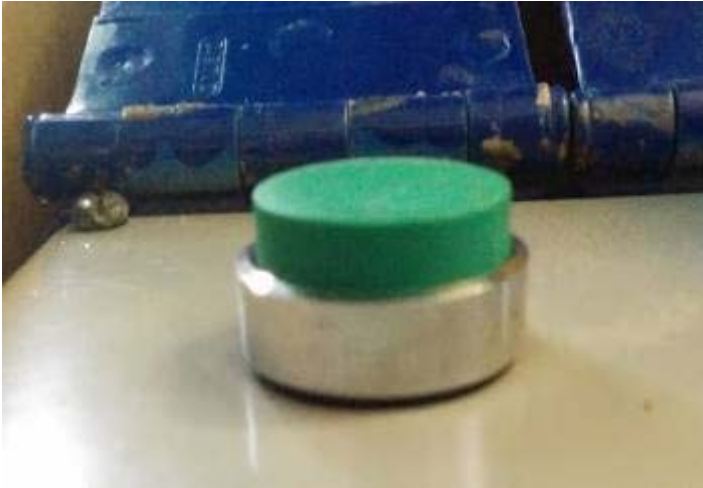
La machine dispose de deux boutons de commande montés en parallèle, un de chaque côté de la machine pour actionner les cylindres du plateau du serre-joints. Chacun de ces bouton possède un contact normalement ouvert dont un résumé des spécifications est présenté ci-dessous :

Photo 5: bouton poussoir du serre-joints

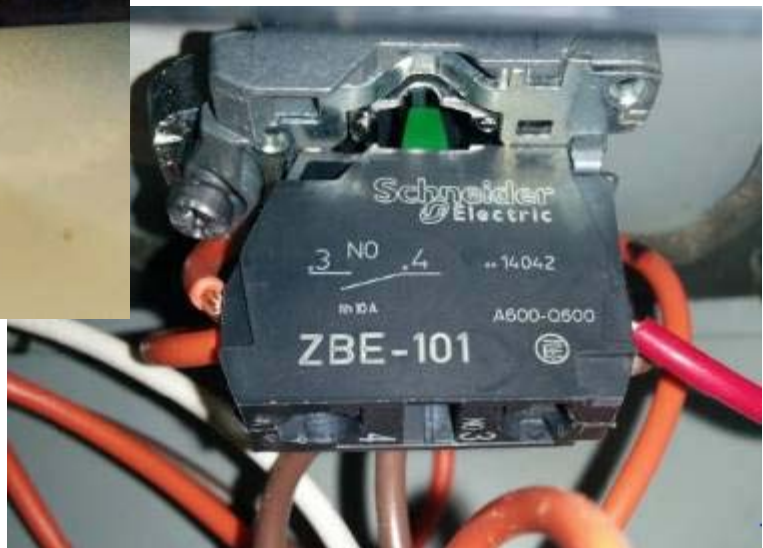
Photo 6: contact n. ouvert du bouton poussoir du serre-joints

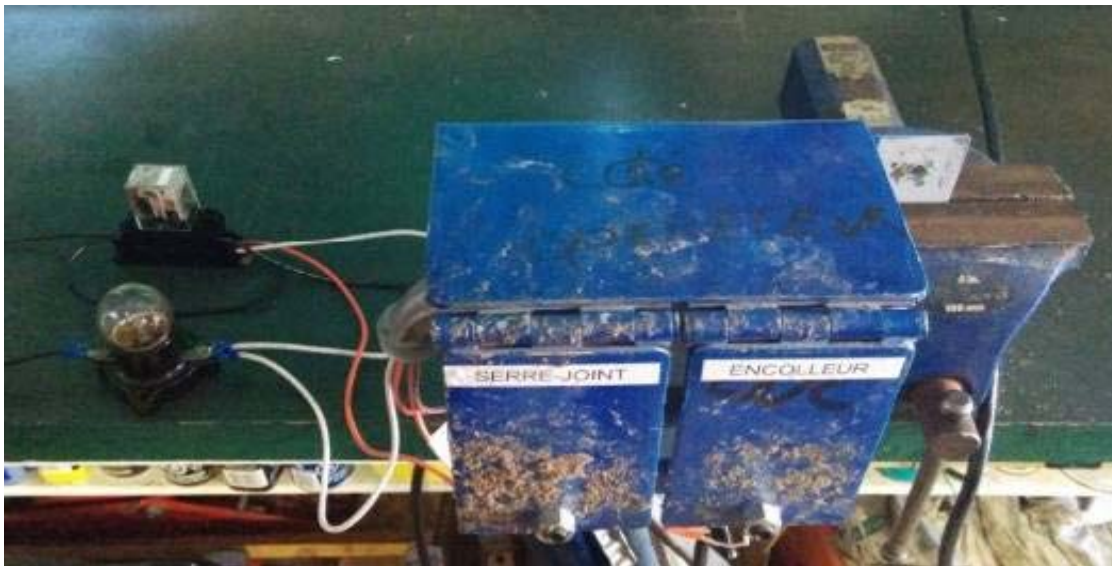
Dans certaines circonstances précises telles que l'implique cette expertise, des tests de continuité à l'ohmmètre ne sont pas suffisants pour tester hors de tout doute la fonctionnalité des composantes. Afin de représenter le plus fidèlement possible les conditions d'opérations lorsque l'accident de travail est survenu, nous avons réalisé plusieurs tests sur les boutons de commande en les plaçant sous charge et sous tension 120 Vac tel qu'on le retrouvait sur la machine à ce moment-là.

Photo 7: test du bouton de démarrage du serre-joints réalisé sous tension et sous charge

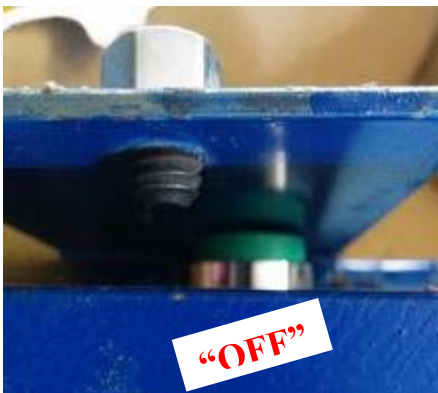
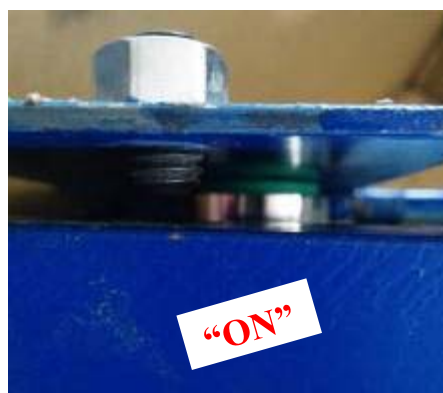
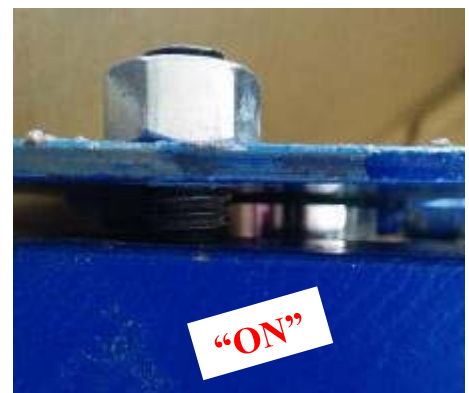
Test de continuité : le contact normalement ouvert devient fermé (laisse passer le courant et active la charge sur laquelle il est connecté) à un peu plus du milieu de la course tel que les spécifications techniques du manufacturier le mentionne.

Photos 8, 9 et 10: test du bouton de démarrage du serre-joints, activé après la mi-course de son déplacement « travel »

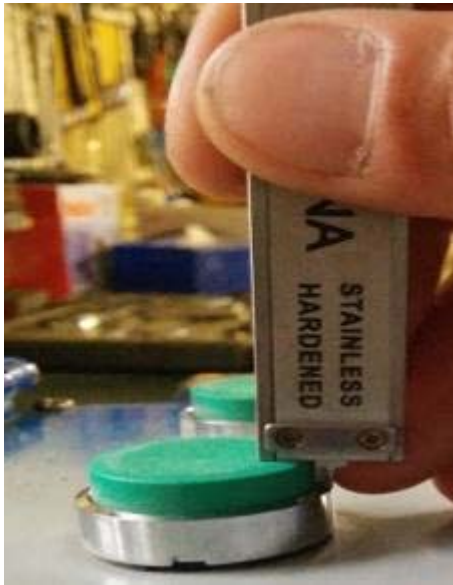
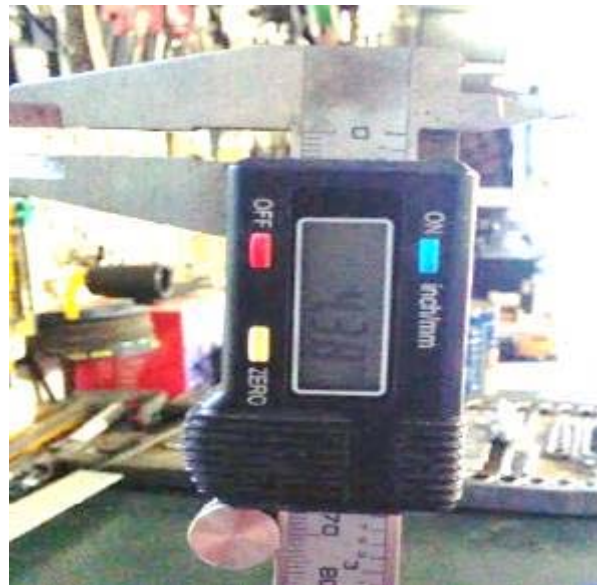
Plus précisément, lorsqu'on appuie graduellement sur le bouton poussoir, son contact passe de l'état ouvert à l'état fermé tel que le démontre les photos ci-dessous :

Photos 11 et 12: mesure de la course totale du bouton poussoir du serre-joints = 4,38 mm

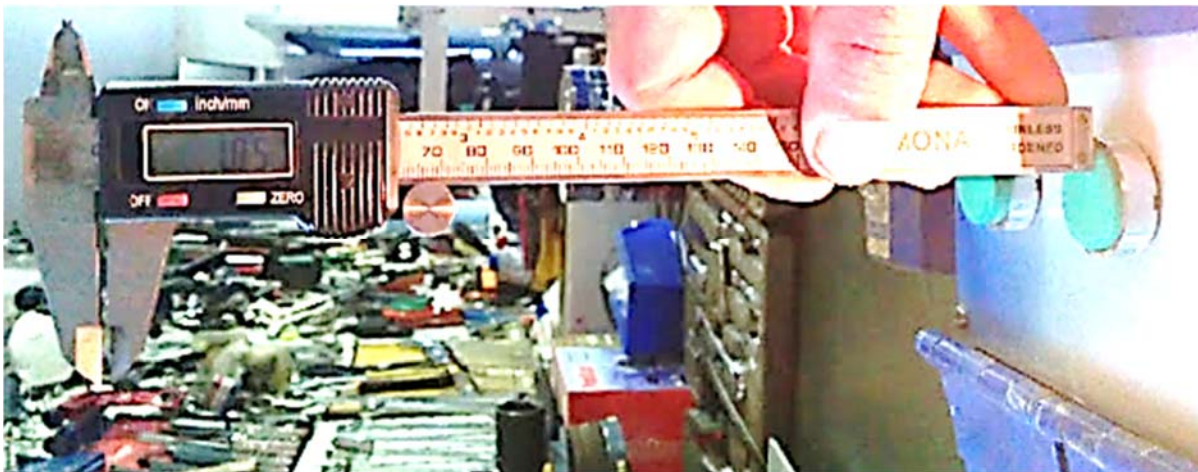
Photo 13: distance restante du bouton poussoir du serre-joints à parcourir lorsque son contact devient activé = 1,85 mm

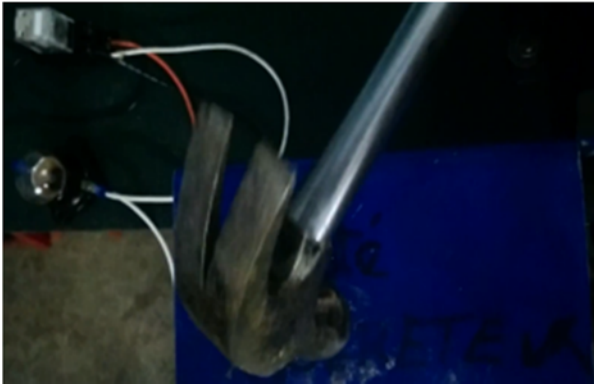
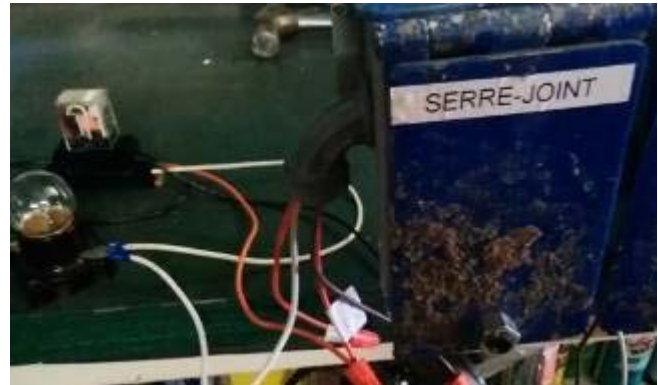
Test de vibrations : le contact demeure stable et reste ouvert, la charge reste à l'état « OFF ».

Photos 14 et 15: test de vibrations du bouton de démarrage du serre-jointss

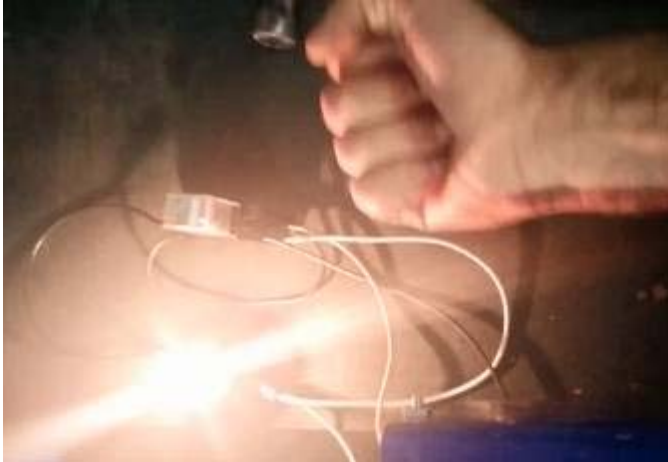
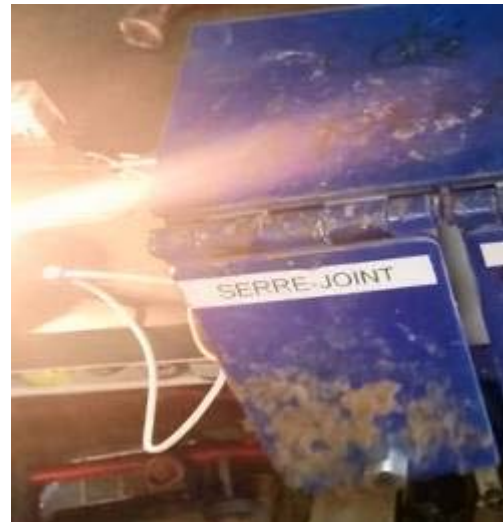
Test de choc : suite à un choc similaire à un coup de pied modéré sur la boîte de jonction où est installé le bouton de démarrage, le contact du bouton de démarrage devient fermé et active la charge (état « ON »).

Photos 16 et 17: test de choc du bouton de démarrage du serre-joints, la palette du bouton effectue un rebond

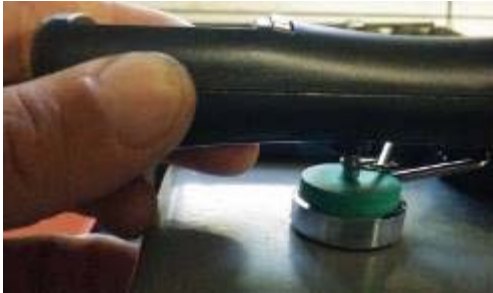
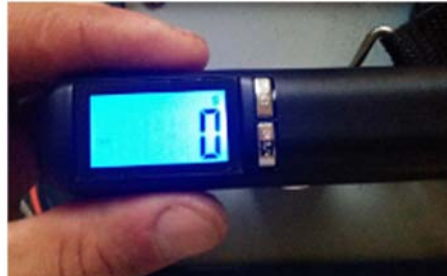
Test de force : un autre test que nous trouvions pertinent d'effectuer consistait à vérifier la force requise pour actionner le contact du bouton poussoir en augmentant graduellement la force d'appuie sur le bouton poussoir.

Photos 18 et 19: mise à « zéro » du capteur de poids avant le test de force

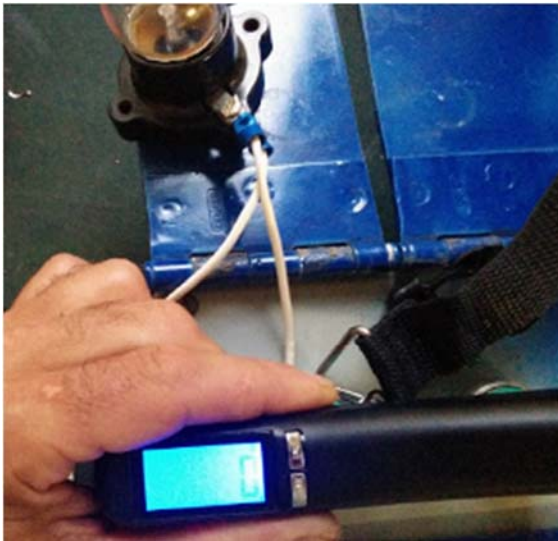
Photo 20: aucune force d'appliquée sur le bouton

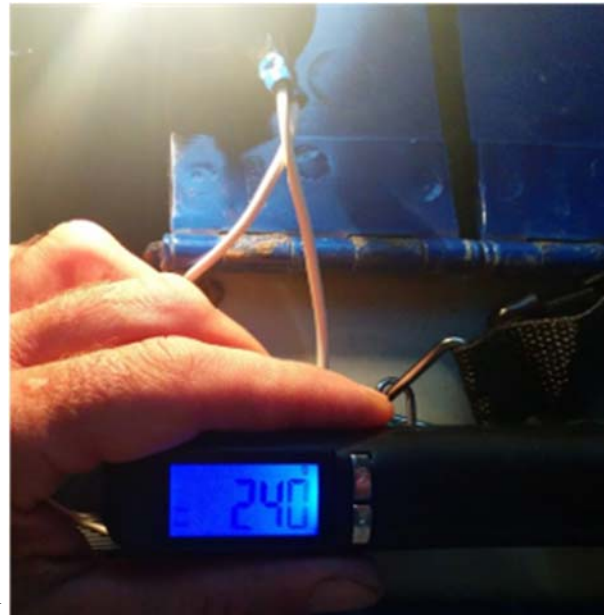
Photo 21: force appliquée sur le bouton, le contact du bouton poussoir ferme et la charge est activée

En somme, la panoplie des tests réalisés démontrent que les boutons poussoirs du serre-joints sont en bonne condition, pleinement fonctionnels et respectent les spécifications du manufacturier Schneider Électric.

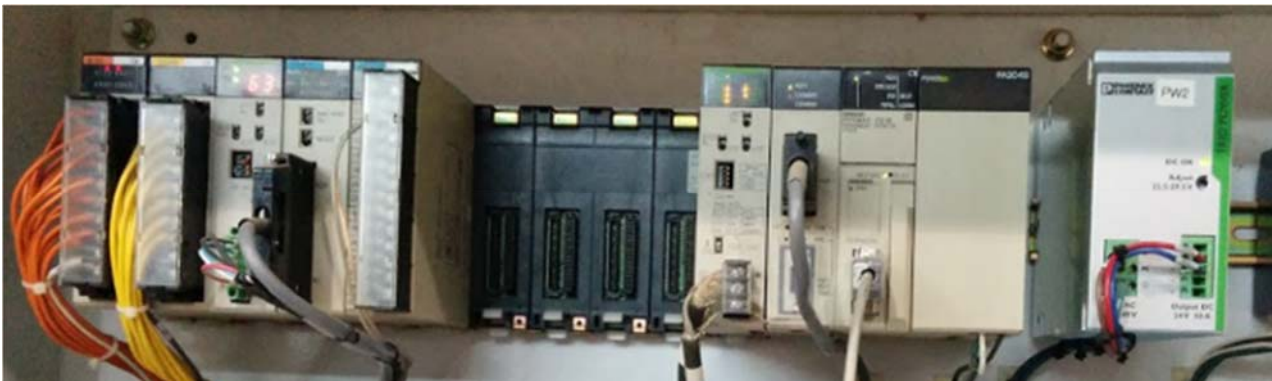
Suite à notre analyse du procédé de la ligne 3, nous avons constaté qu'un automate de type CS1G s'occupe du contrôle de la colleuse, incluant le serre-joints en cause dans l'accident de travail. Par ailleurs, l'automate est assisté d'une interface opérateur via laquelle les opérateurs peuvent entrer et visualiser des données.

Photo 22: automate programmable OMRON CS1G et ses cartes d'entrées/sorties
