**EN004139**

## **RAPPORT D'ENQUÊTE**

**Accident mortel survenu à un travailleur  
le 30 avril 2016 à la Société en commandite Prolam  
439, chemin Vincelotte, à Cap-Saint-Ignace**

**Direction régionale de la Chaudière-Appalaches**

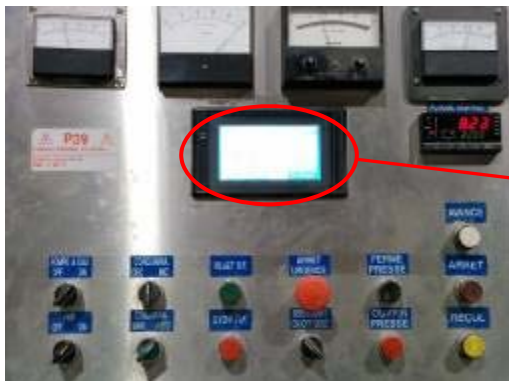
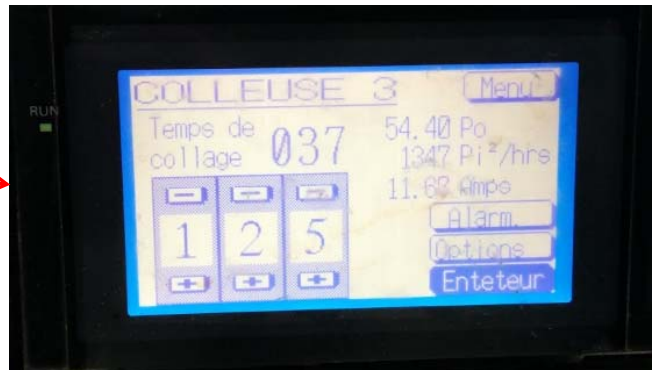
Photos 23 et 24: panneau opérateur incluant l'interface d'opération OMRON

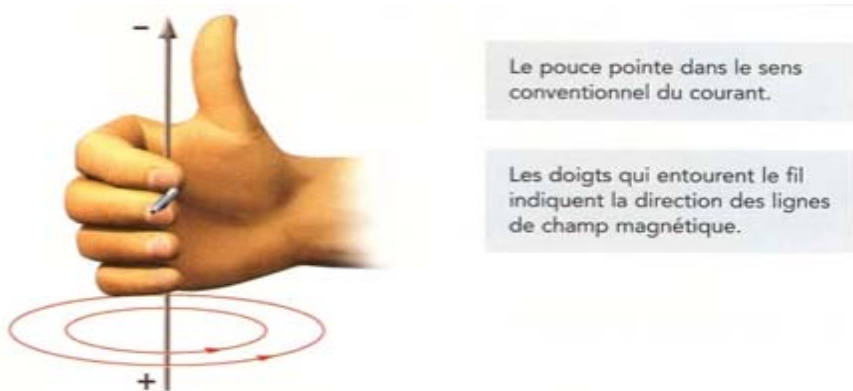
Une des lois de base de l'électromagnétisme démontre qu'un courant circulant dans un fil droit génère un champ magnétique autour de ce fil selon le sens indiqué ci-dessous. De même, un champ magnétique peut induire un courant dans un fil situé à proximité et activer par exemple, une entrée d'automate pouvant ainsi provoquer l'activation de sorties non désirées sur un système.

Photo 25: règle de la main droite en électromagnétisme

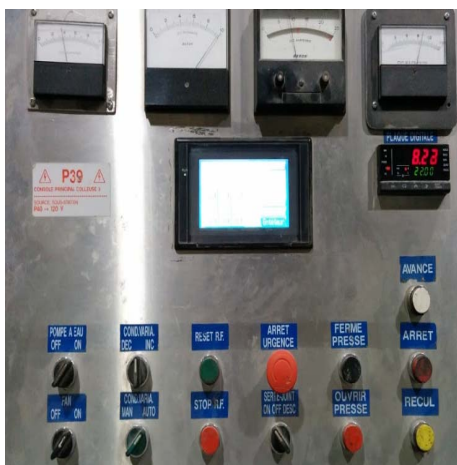
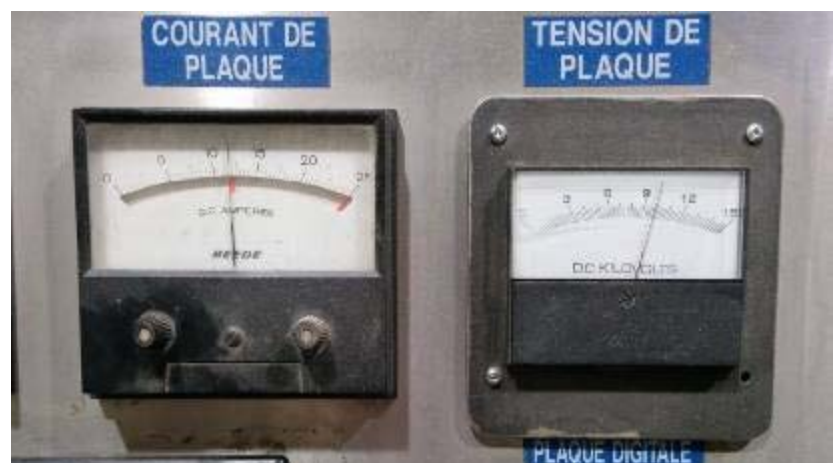
Étant donné que les plaques de la colleuse fonctionnent à des tensions particulièrement élevées (de l'ordre de 10,000 Volts), nous avons cru bon de vérifier le type de câble utilisé ainsi que la protection contre les champs magnétiques sur les équipements.

Photos 26, 27 et 28: panneau opérateur incluant indicateurs de courant et de tension de plaque de la colleuse

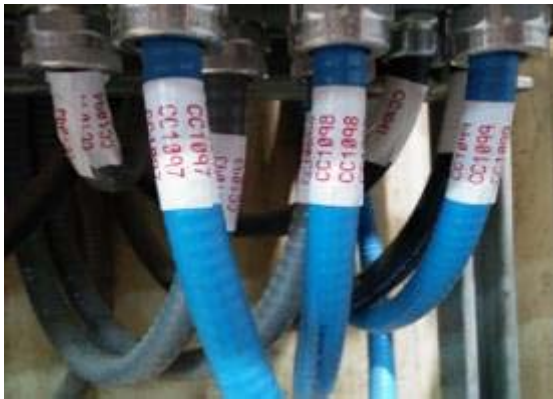
Après vérification, nous avons constaté que les câbles d'alimentation du transformateur alimentant les plaques de la colleuse sont de type TECK, possédant un blindage en métal assurant donc une protection contre les champs magnétiques. De même, les câbles servant aux signaux de base tension du réseau « DeviceNet » sont également blindés empêchant ainsi l'induction de tensions parasites dans les systèmes de contrôle.

Photo 29 : câbles de type « TECK » utilisés pour le réseau « DeviceNet »

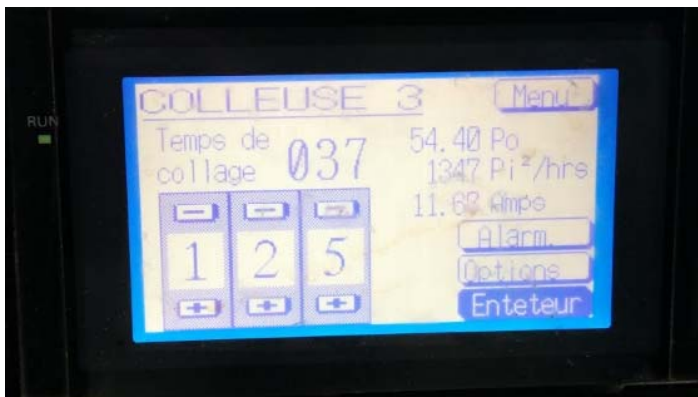
Questionnement 2: la possibilité d'activer les distributeurs pneumatiques des cylindres de la colleuse via l'interface opérateur. Le rôle principal d'une interface d'opération est normalement de permettre de donner des commandes à un système de contrôle commande (tel un automate programmable) et de visualiser l'état actuel d'une machine. En termes plus génériques, l'automate programmable est le cerveau de la machine et l'interface opérateur sert simplement à lire et à écrire dans l'automate.

Photo 30: interface d'opération OMRON

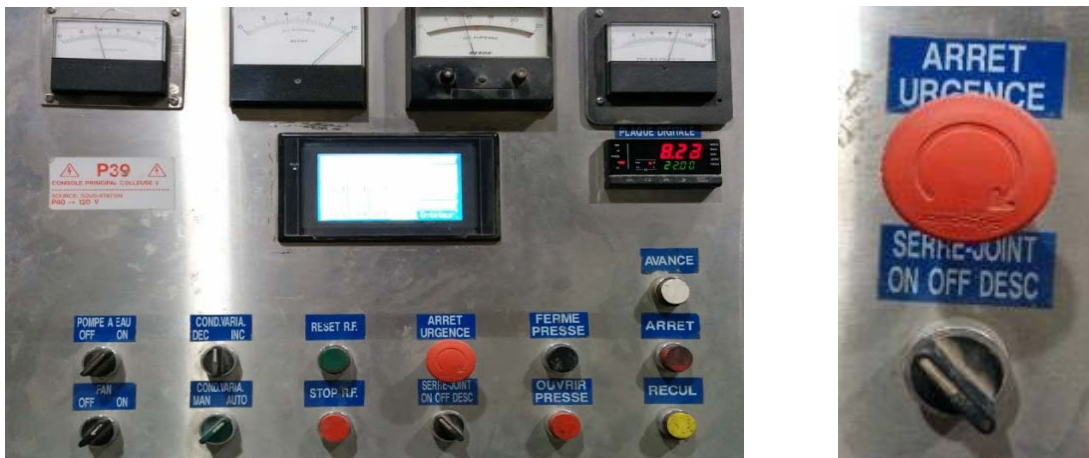
- la fonctionnalité de l'arrêt d'urgence;
- la conception du circuit pneumatique des distributeurs pneumatiques versus une coupure de courant au niveau de la sécurité;
- l'identification du sélecteur pour opérer le serre-joints.

Photos 31 et 32: panneau opérateur incluant bouton d'arrêt d'urgence et sélecteur du serre-joints

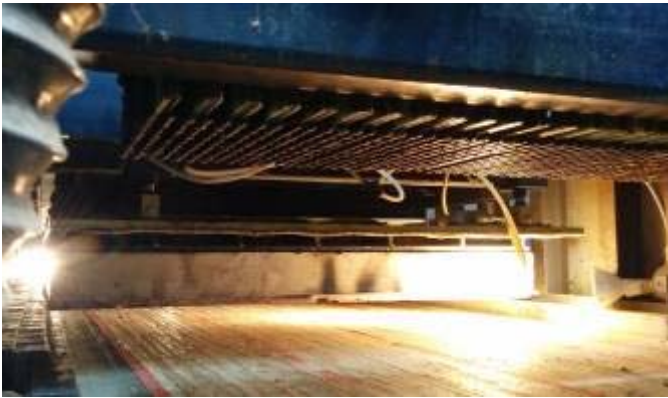
Cela crée une condition de travail très dangereuse mettant en péril la situation d'un travailleur pouvant se trouver sous le plateau du serre-joints.

Photo 33: serres-joints en position haute (électrovanne du distributeur pneumatique des cylindres du serre-joints activé)

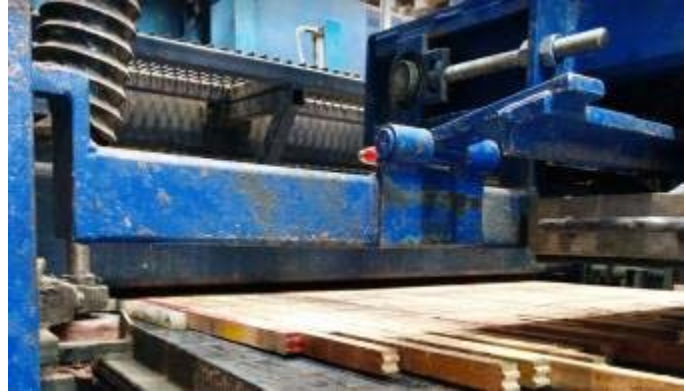
Photo 34: serres-joints en position basse (électrovanne du distributeur pneumatique des cylindres du serre-joints non activé)

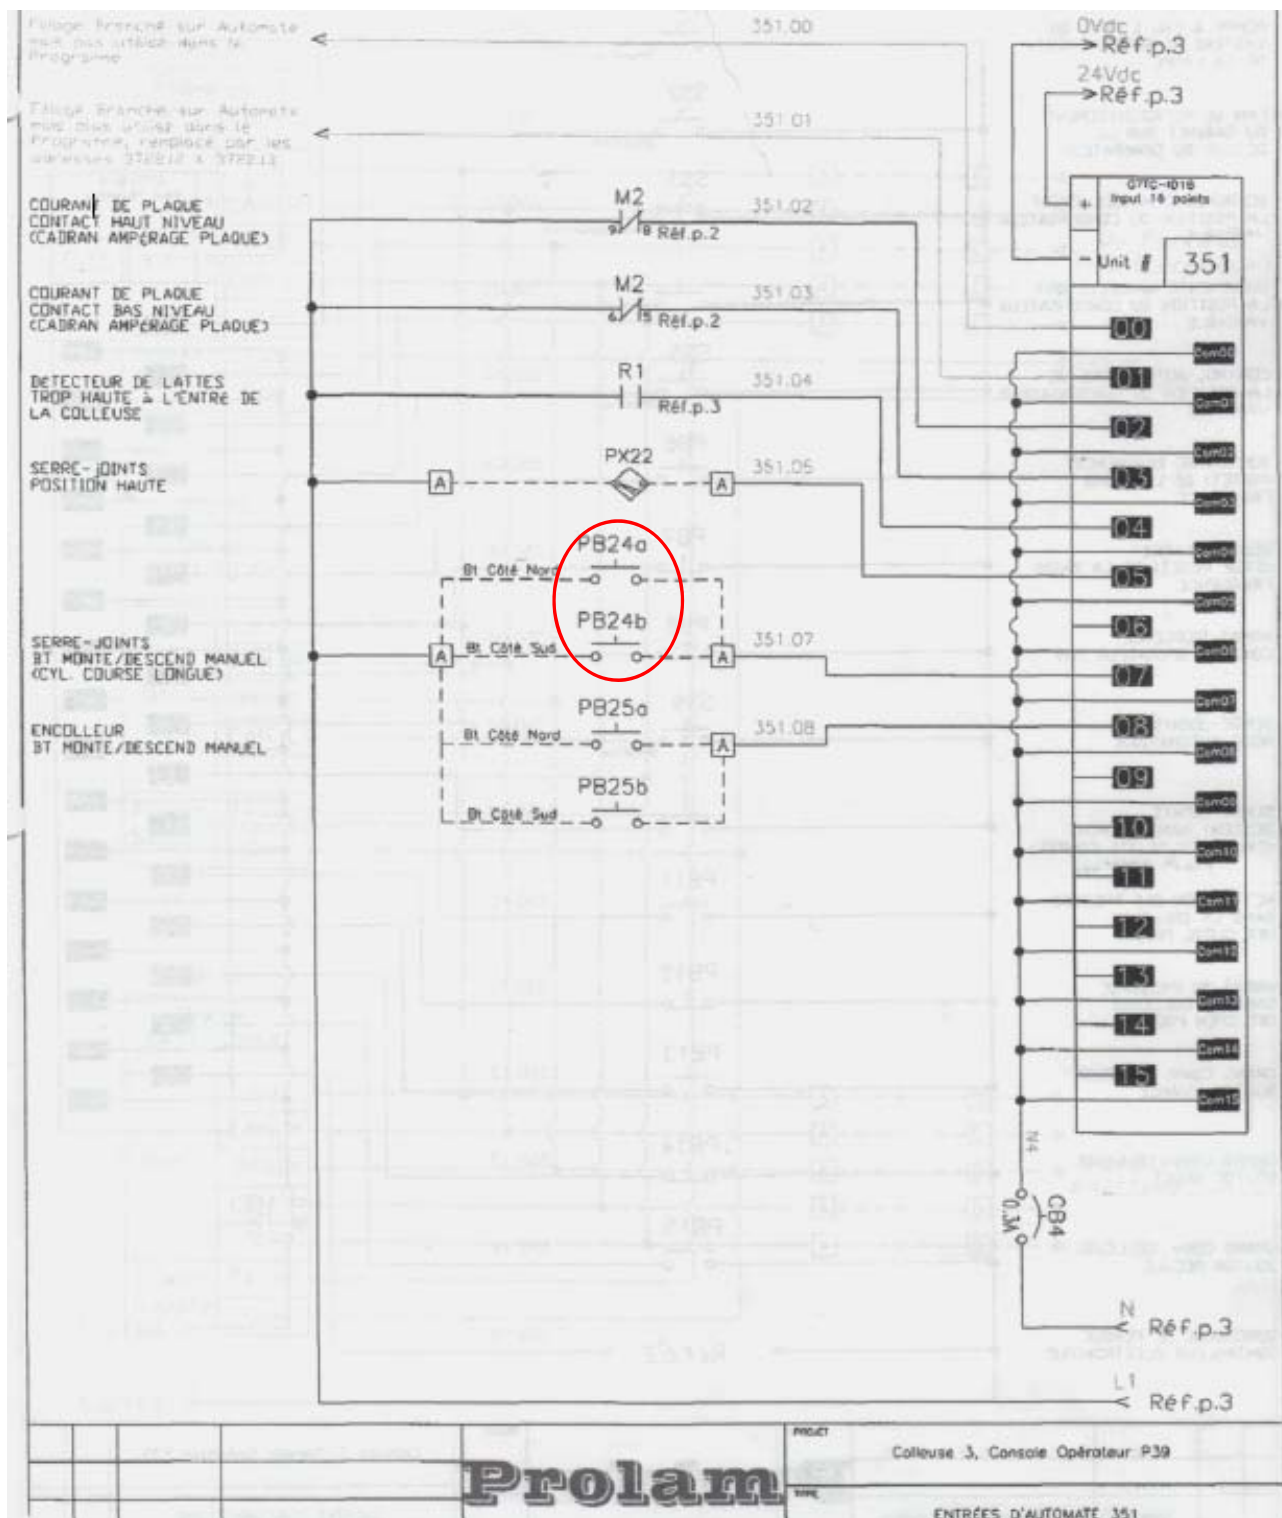
- Entrées d'automate « 351 » incluant les boutons de commande du serre-joints :

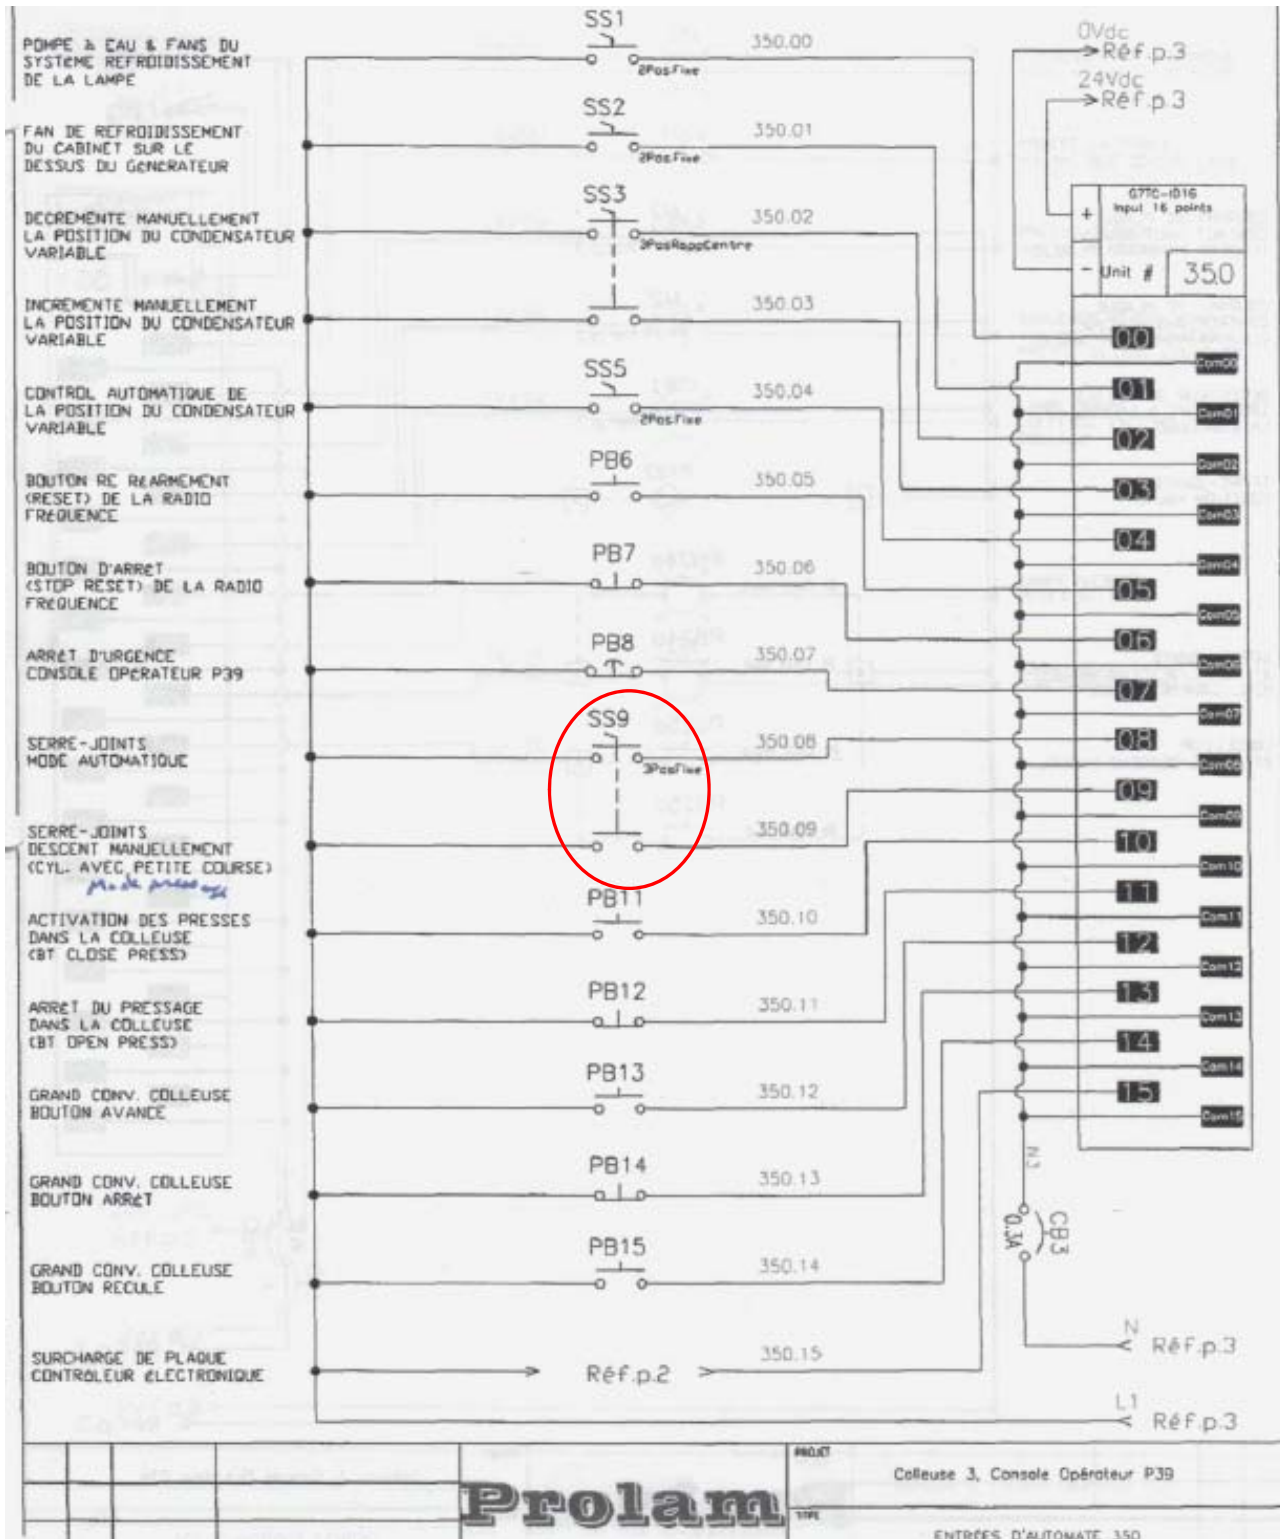
- Entrées d'automate « 350 » incluant le sélecteur de fonctions de serre-joints :

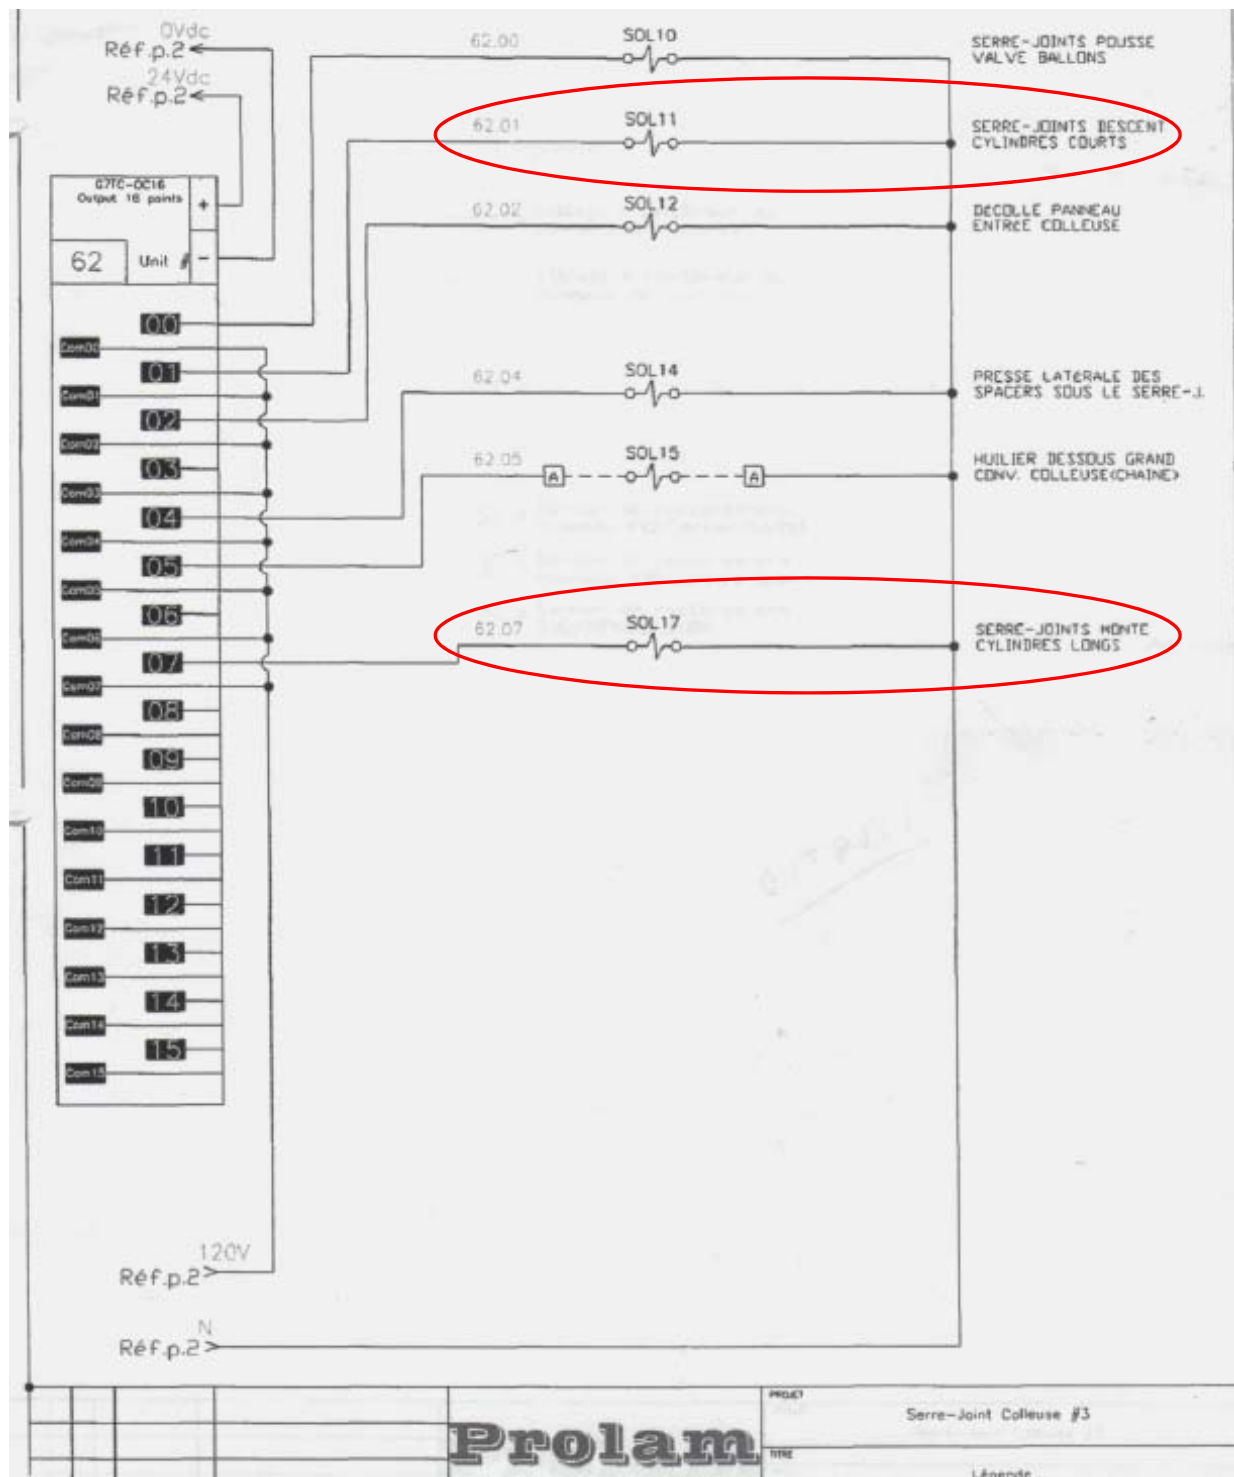
10.3 Diagramme schématique électrique des connexions et interfaçage à l'automate de l'électrovanne actionnant les vérins du serre-joints

- Sorties d'automate « 62 » incluant la sortie « petite course » (62.01) pour le mode pressage et « longue course » (62.07) des cylindres à deux étages du serre-joints:

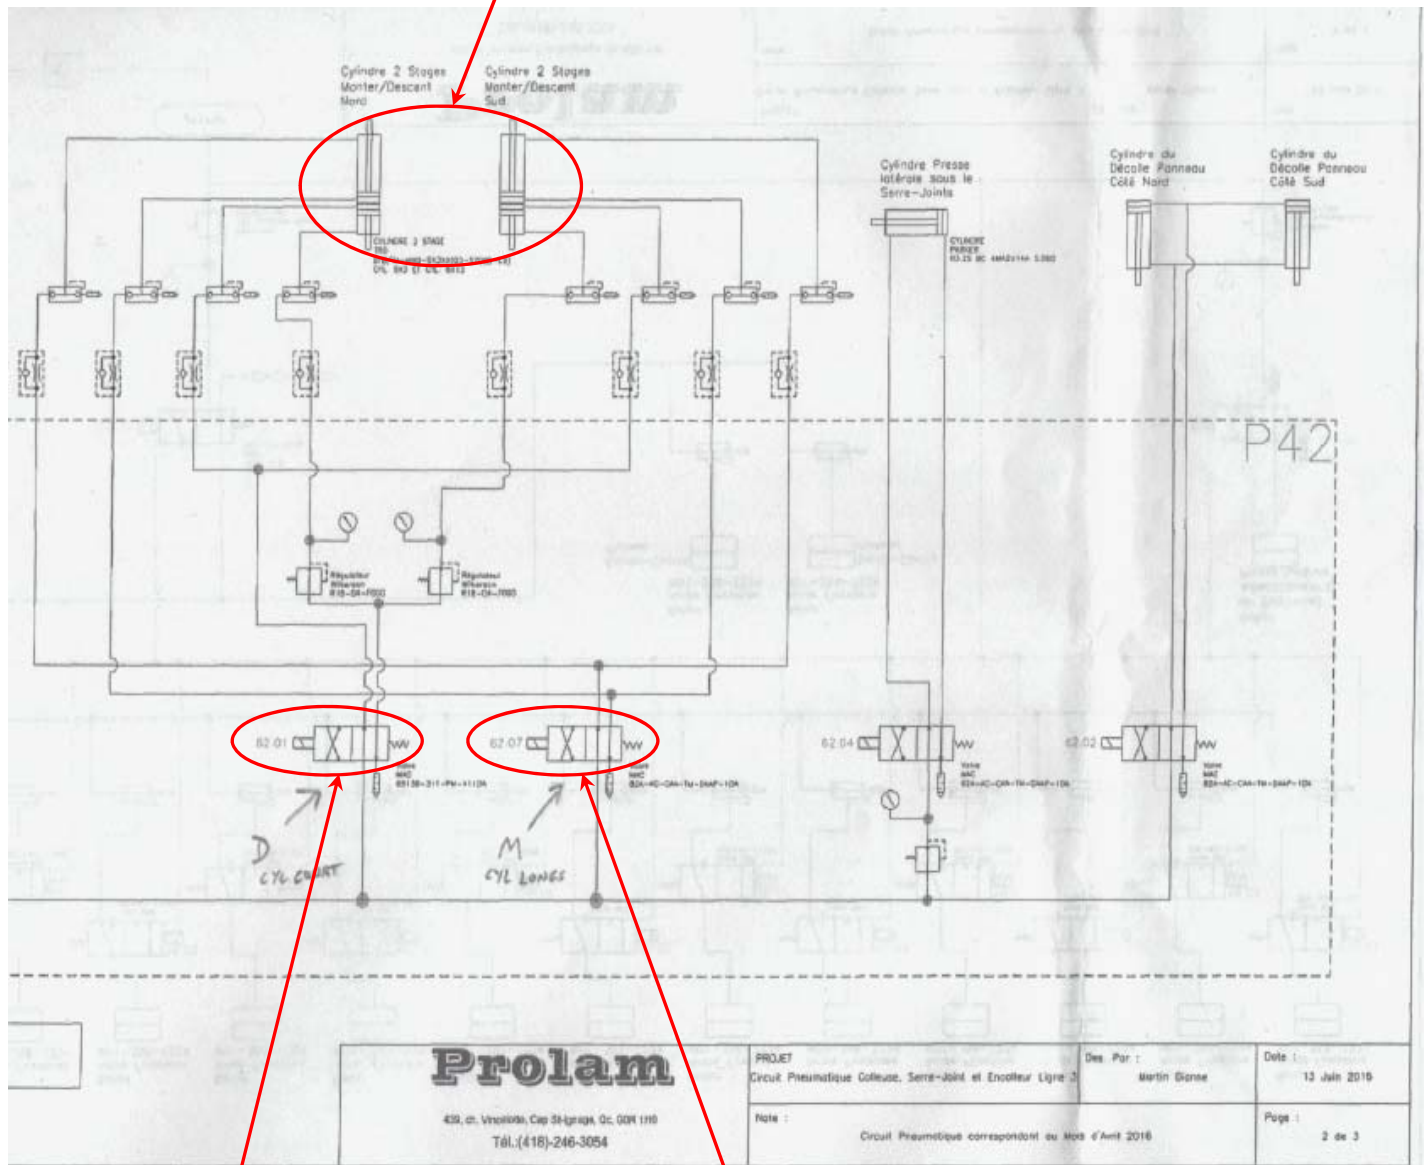
10.4 Diagramme schématique pneumatique des distributeurs et des cylindres du serre-joints

Cylindres à deux étages du plateau du serre-joints

Distributeur pneumatique pour la longue course des cylindres

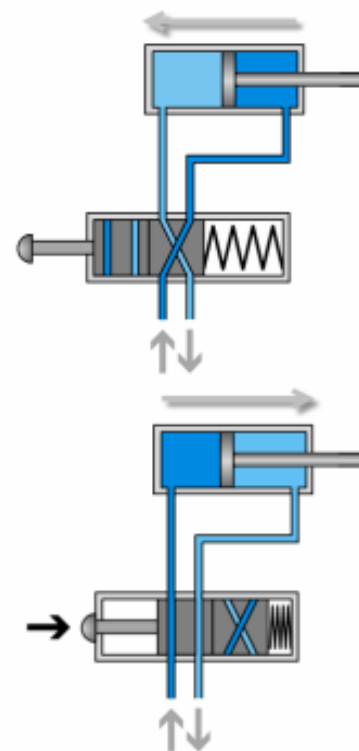
Fig. 27.

La commande d'un vérin double effet à l'aide d'un distributeur 4/2 se fait comme représentée par la figure 27.

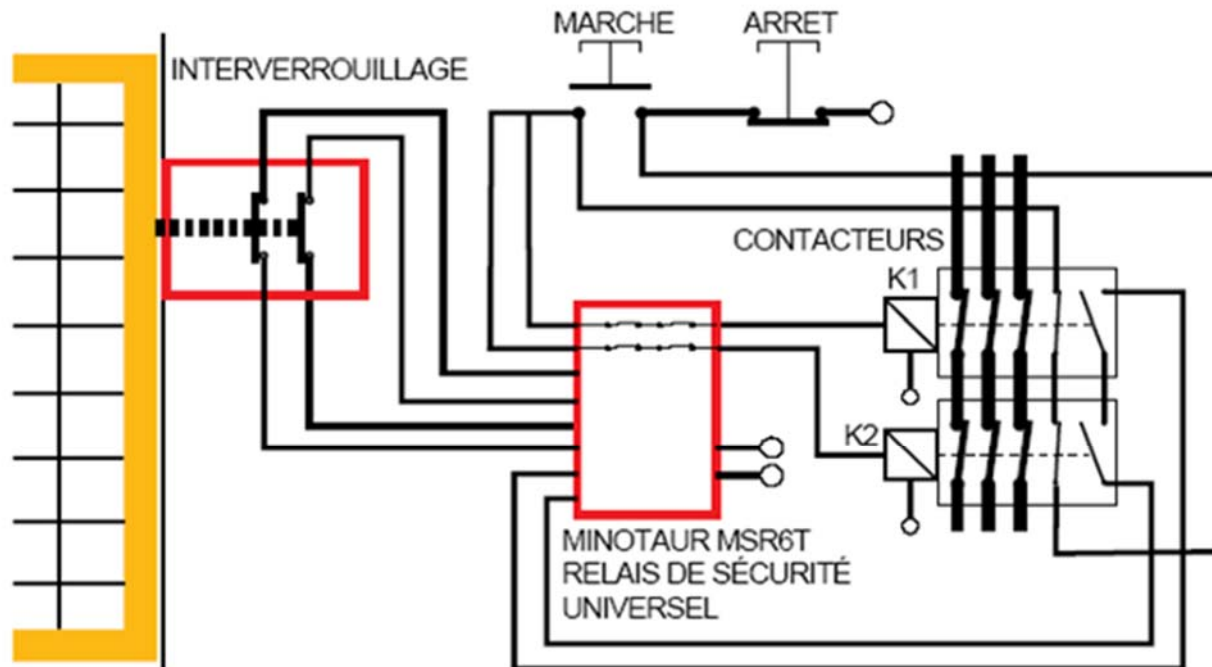
Exemple d'une stratégie de sécurité machine de niveau 3 : on doit y retrouver les fonctionnalités de diagnostic (monitoring des fautes), de dualité (redondance) et de diversité des équipements.

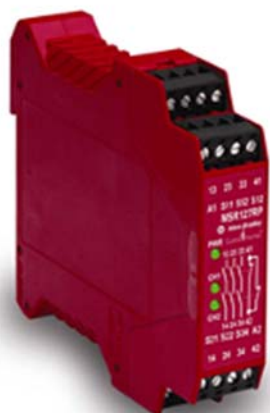
Relais de sécurité du fabricant Allen Bradley

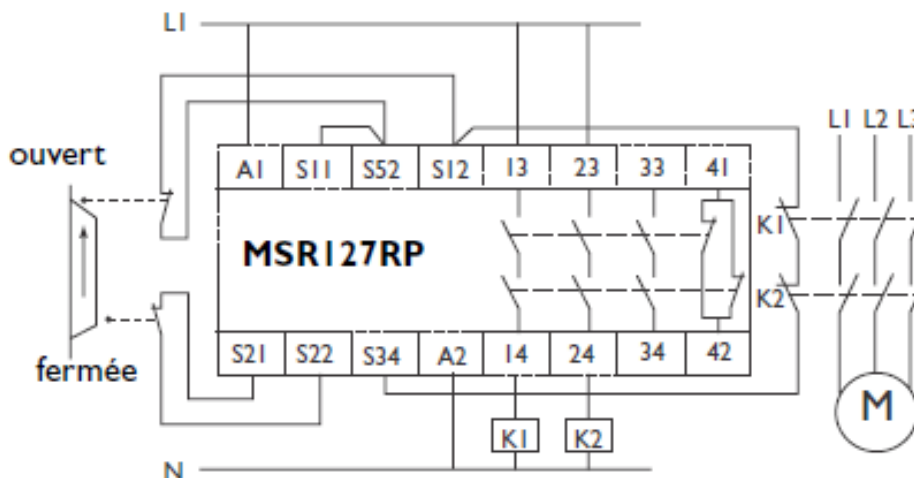
**Barrières de sécurité deux voies, réarmement automatique, sortie surveillée**

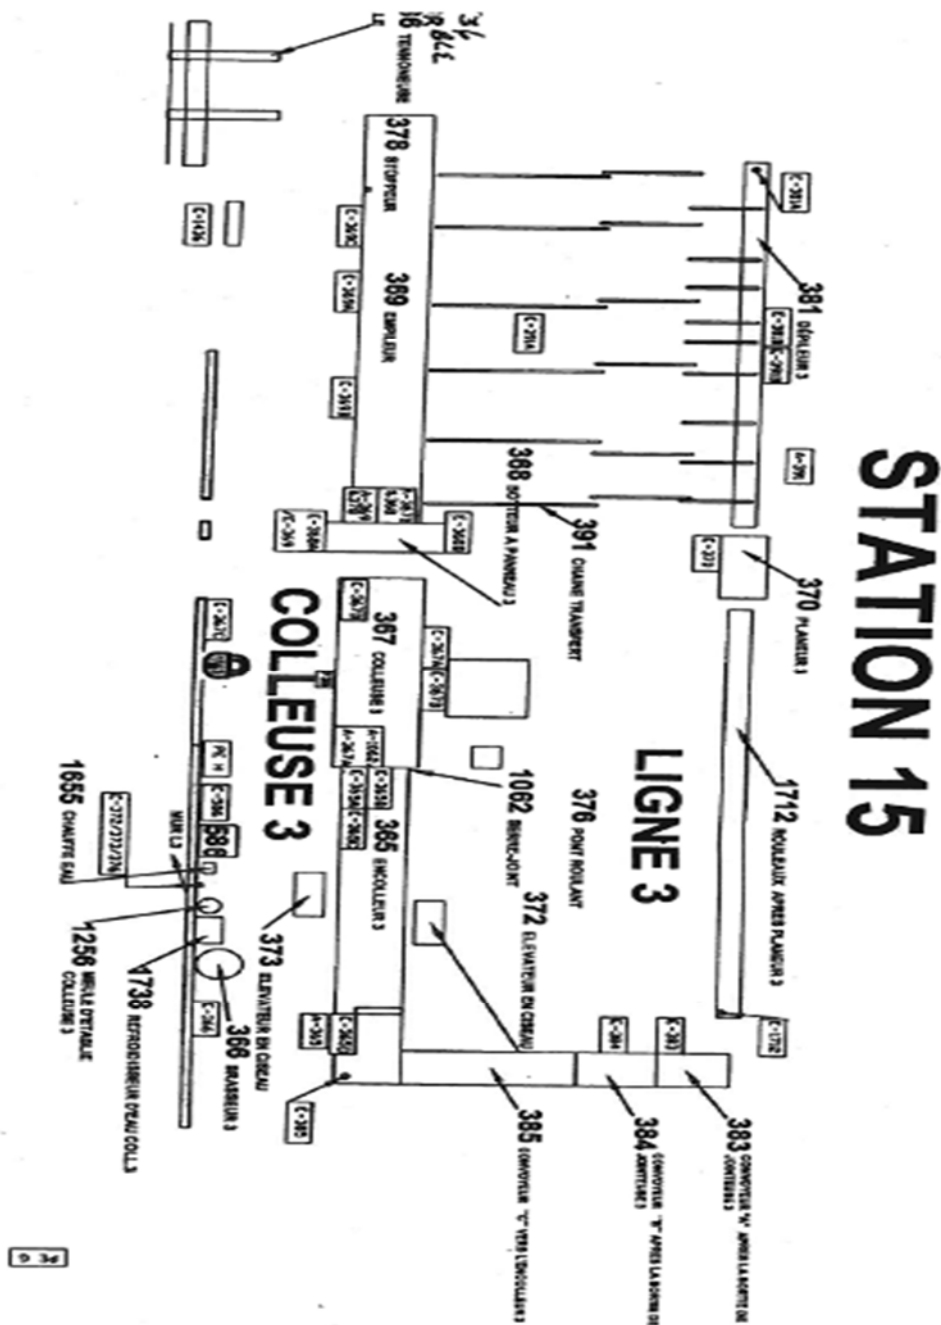
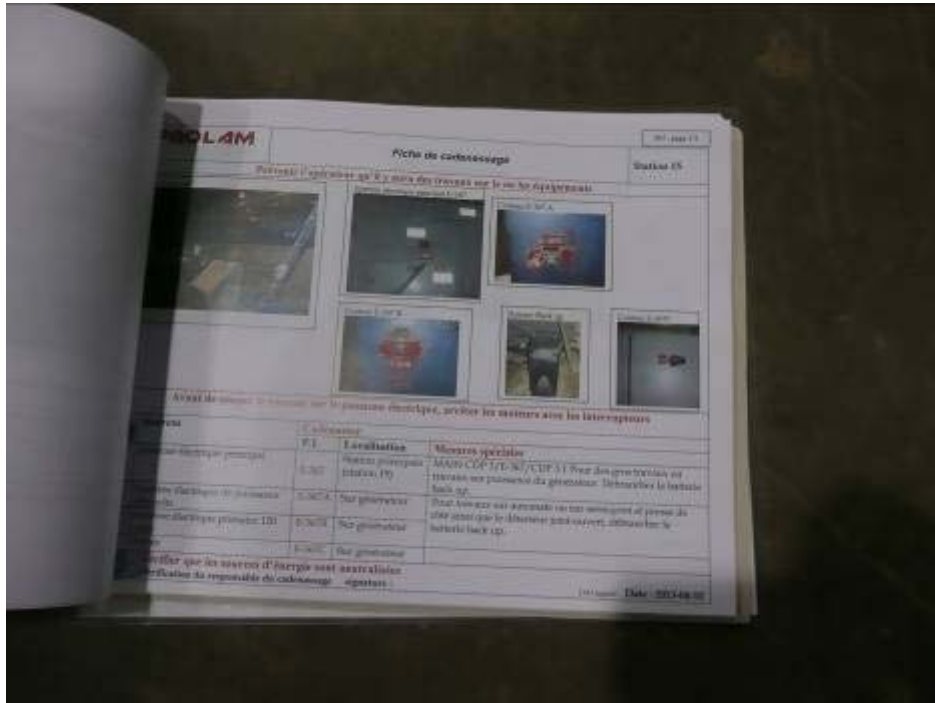
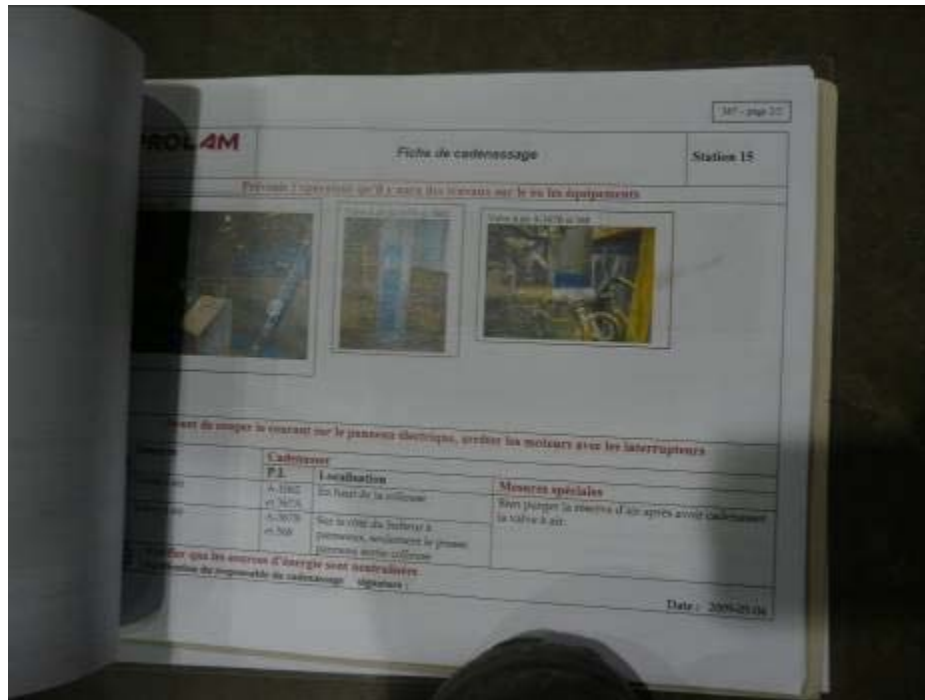
Schéma de cadénassage de la colleuse de la ligne 3 et photos de la procédure de cadénassage au moment des événements

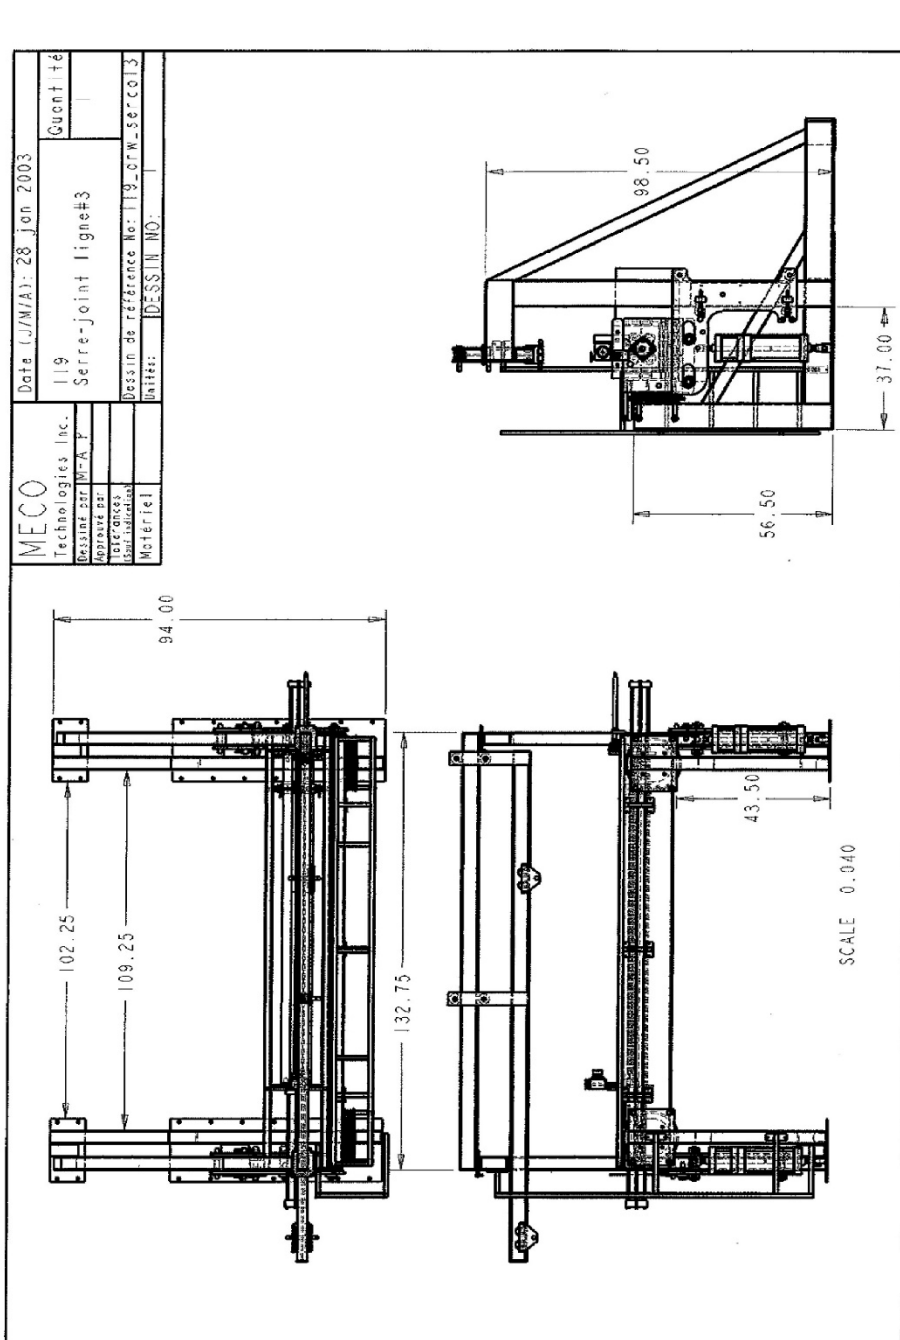
Plan du serre-joints par le fabricant

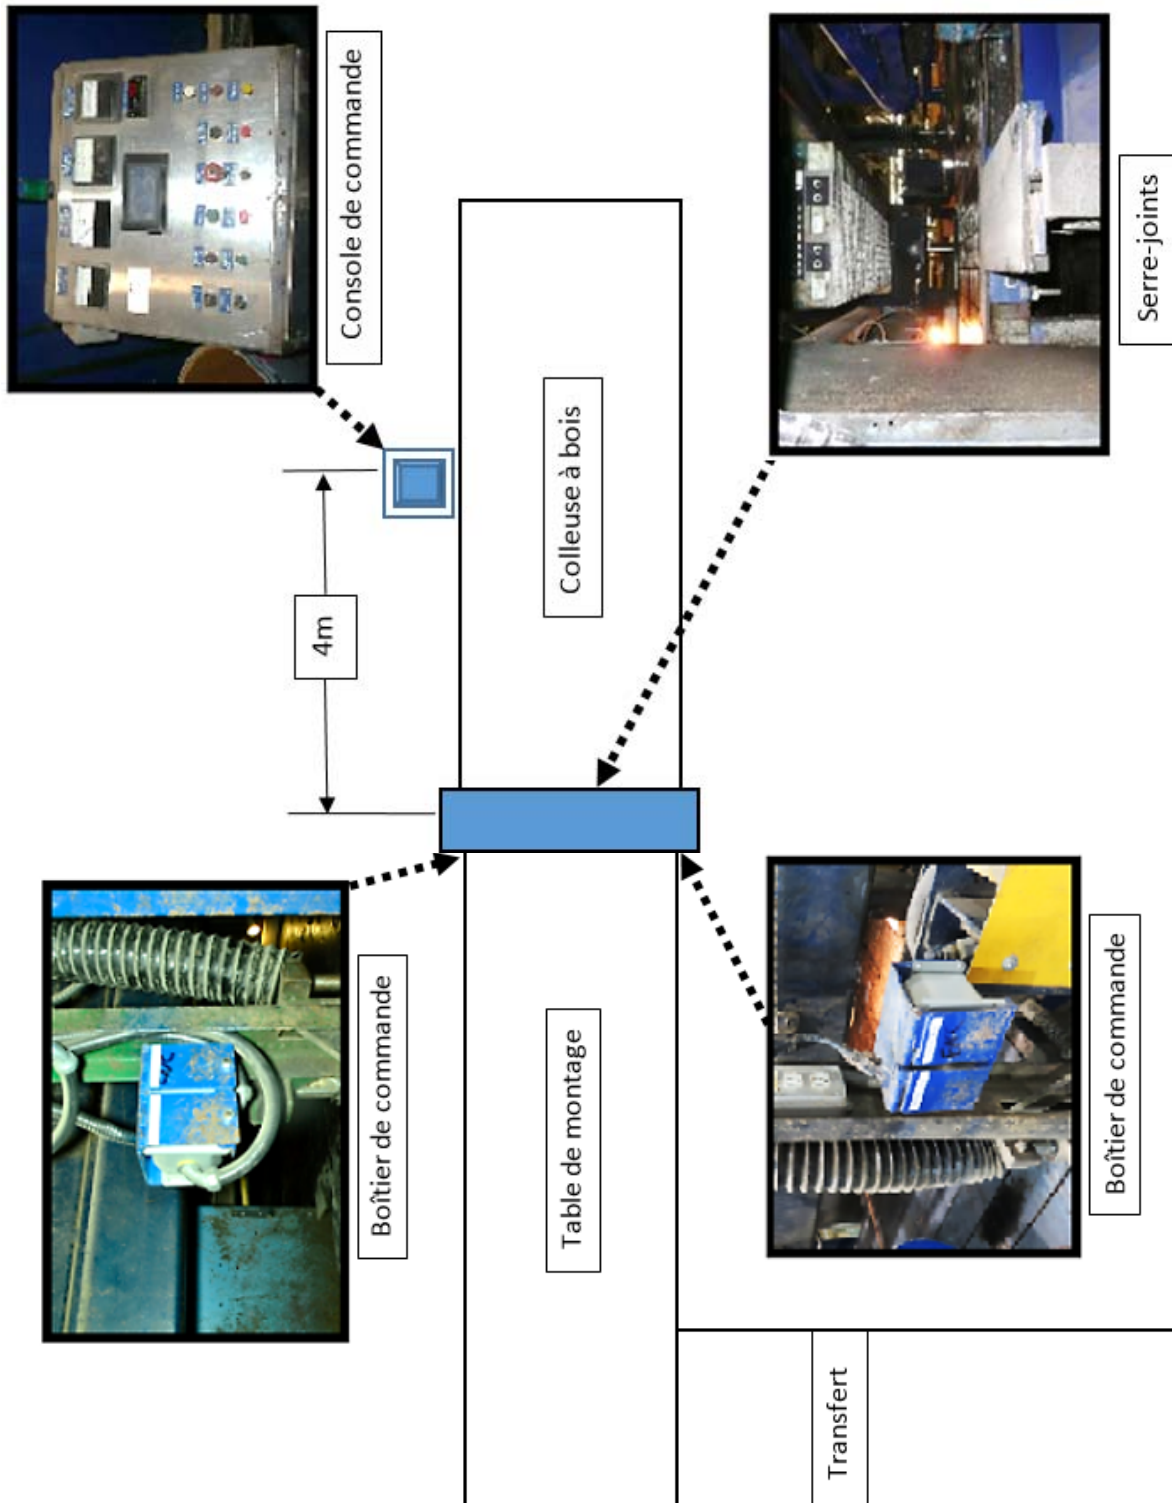
Croquis de la position du serre-joints, des boîtiers et de la console commande
