**EN004176**

**RAPPORT D'ENQUÊTE  
Dépersonnalisé**

**Accident mortel survenu à un travailleur de l'entreprise KONE inc.  
le 18 septembre 2017 dans un établissement situé au  
100, rue Peel à Montréal**

**Direction régionale de Montréal de la prévention-inspection**

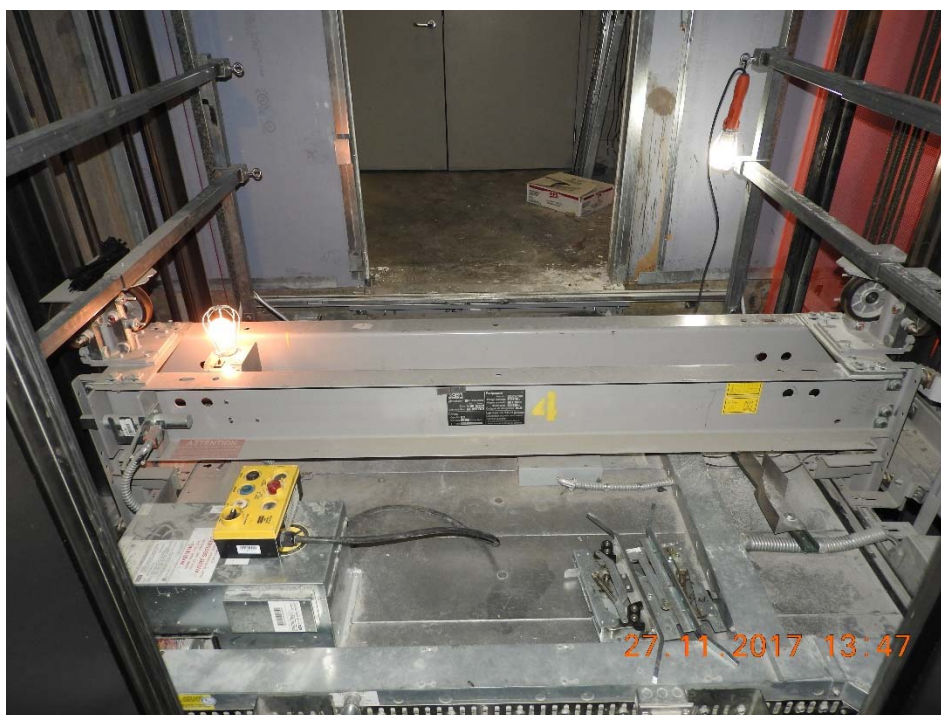
Photo 1 :

Le 18 septembre 2017, un travailleur de l'entreprise KONE inc. (ci-après nommé KONE) effectue des travaux de maintenance sur un ascenseur dans un bâtiment situé au 100, rue Peel à Montréal. À la suite d'un appel palier effectué par un usager, l'ascenseur amorce un déplacement vers le haut. Le travailleur se trouve à ce moment sur le toit de la cabine de l'ascenseur et se fait coincer entre le rail palier débarcadère et la structure de la cabine (photo 1).

Toit de la cabine

Photo prise à partir de l'entrée palière desservant le hall d'entrée principal du bâtiment

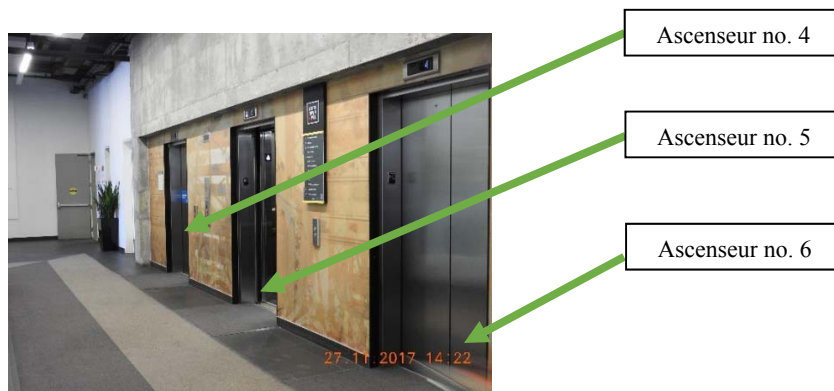
Dans le hall d'entrée principal du bâtiment, il y a trois ascenseurs, appelés couramment les ascenseurs nos.4-5-6. L'ascenseur no.4 permet d'accéder à neuf paliers, soit aux deux niveaux de stationnement (P1 et P2), ainsi qu'aux étages allant du rez-de-chaussée (RC) au 7<sup>e</sup> (photo 2 et schéma 3).

Photo 2 :  
Ascenseurs nos.4-5-6  
Photo prise à partir du hall d'entrée principal du bâtiment  
Source : CNESST

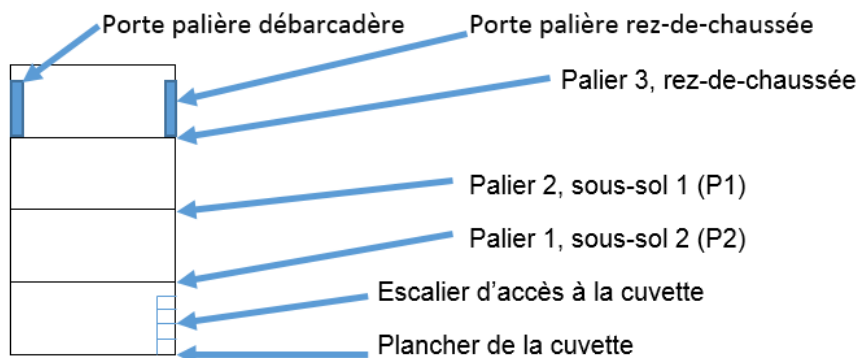
Au rez-de-chaussée du bâtiment, il est possible d'accéder à l'ascenseur à partir du hall d'entrée et du débarcadère, via des portes d'accès appelées porte palière débarcadère et porte palière rez-de-chaussée (schéma 3).

Schéma 3 :  
Représentation graphique des paliers, du palier 1 au palier 3  
Source : CNESST

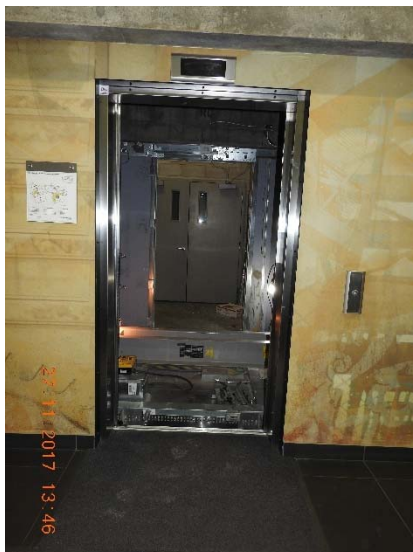
L'ascenseur no.4 est le seul ayant une deuxième porte de cabine permettant un accès direct au débarcadère situé au niveau du rez-de-chaussée (photo 3).

Photo 3 :  
Ascenseur no.4, deux portes palières ouvertes  
Photo prise à partir de l'entrée palière desservant le hall d'entrée principal du bâtiment  
Source : CNESST

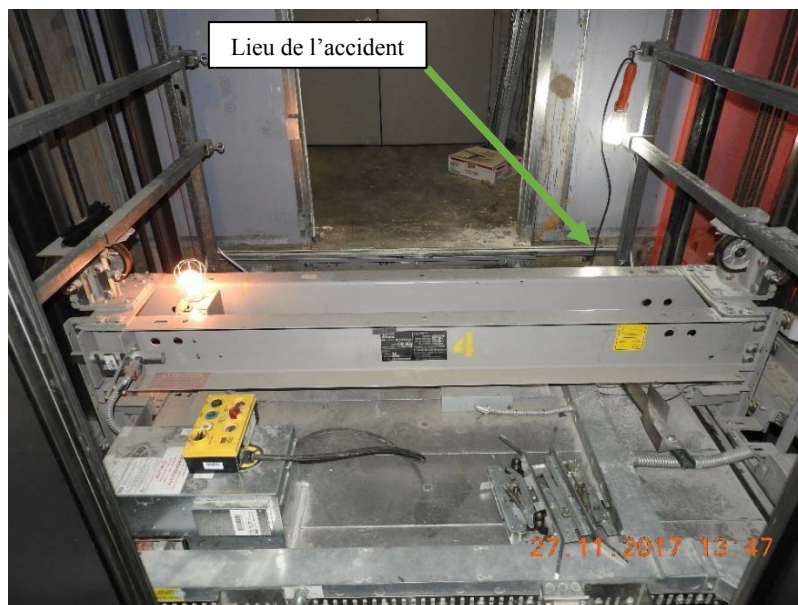
L'accident s'est produit au niveau du toit de la cabine de l'ascenseur no.4 (photo 4).

Photo 4 :  
Toit de la cabine de l'ascenseur no.4  
Photo prise à partir de l'entrée palière desservant le hall d'entrée principal du bâtiment  
Source : CNESST

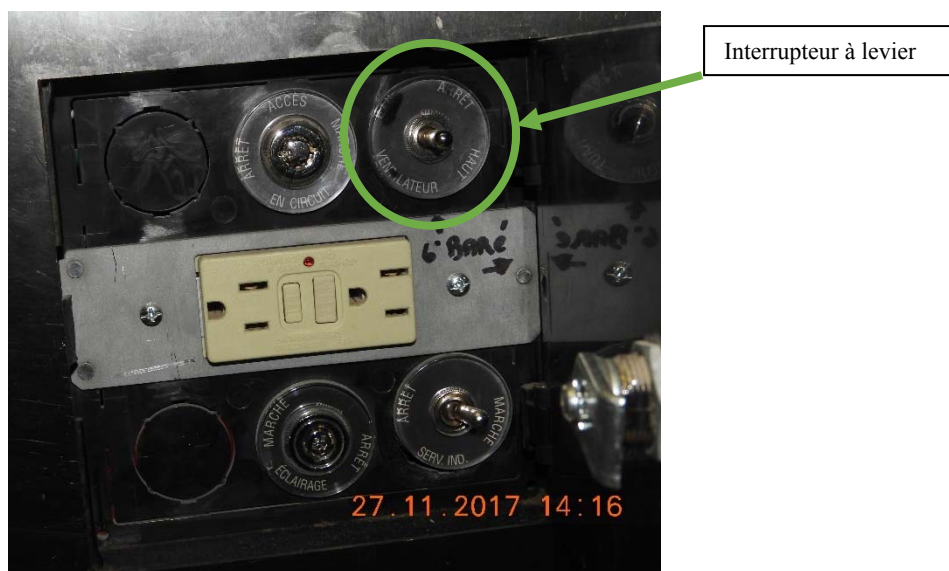
Le mandat du travailleur était de remettre en place un interrupteur à levier permettant un accès contrôlé au 6<sup>e</sup> étage (photo 5). Cet interrupteur se trouve à l'intérieur d'un panneau verrouillé, sous le tableau de commande, à l'intérieur de la cabine de l'ascenseur no.4. À l'origine, cet interrupteur permettait la mise en marche et l'arrêt du ventilateur cabine.

Photo 5 :  
Panneau verrouillé situé sous le tableau de commande  
Photo prise à l'intérieur de la cabine de l'ascenseur no.4  
Source : CNESST

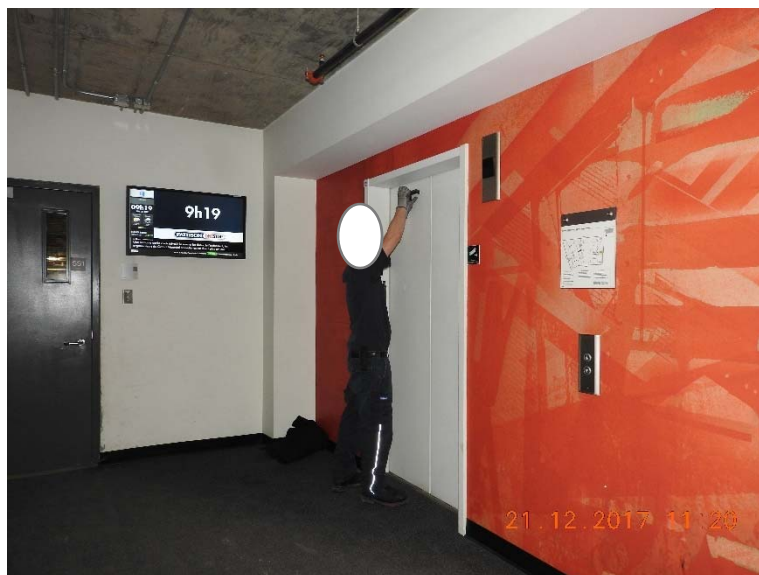
fait la cabine lorsqu'elle termine sa descente. À ce moment, il utilise un dispositif de déverrouillage de la porte palière afin d'arrêter la cabine (photo 6).

Photo 6 :  
Reconstitution : étapes à suivre pour l'accès au toit de la cabine  
Source : CNESST

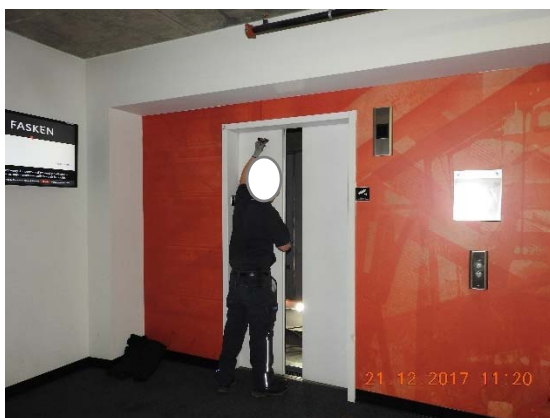
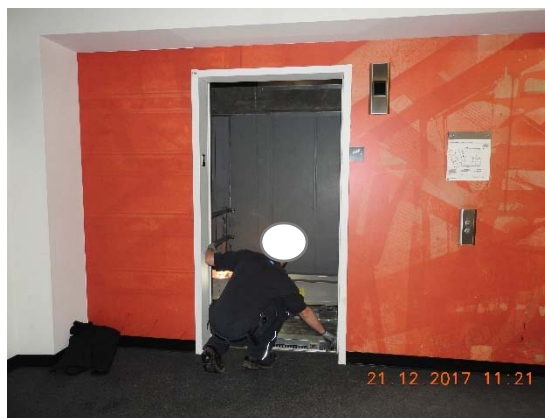
Le mécanicien ouvre manuellement les portes palières d'environ 150 mm afin de vérifier si le toit de la cabine est situé à la bonne hauteur pour y accéder (photo 7). Il ouvre ensuite complètement les portes et installe son outil manuel de blocage de porte pour empêcher la fermeture automatique des portes (photo 8).

Photos 7 et 8 :  
Reconstitution : étapes à suivre pour l'accès au toit de la cabine  
Source : CNESST

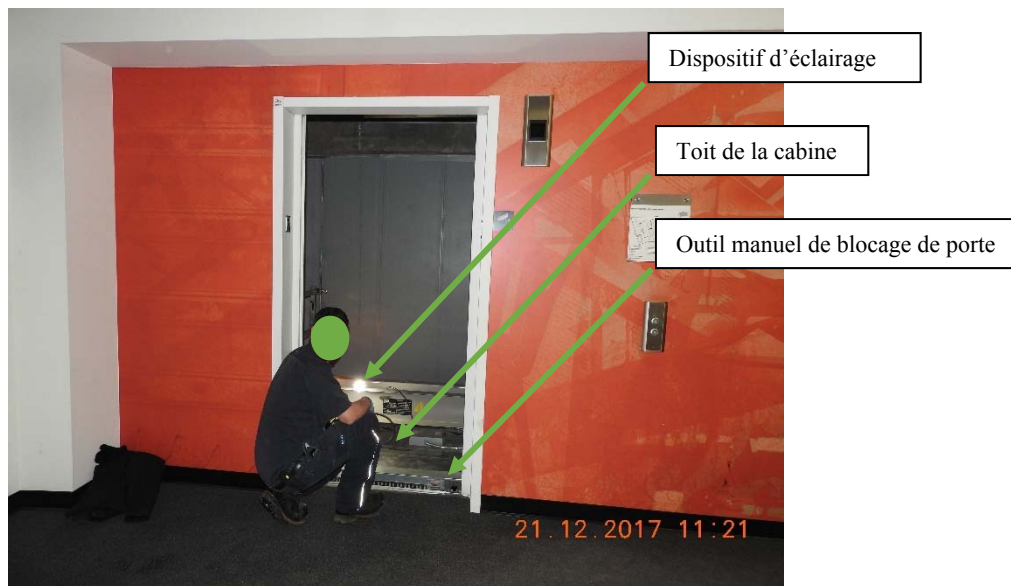
En demeurant sur le palier, il allume le dispositif d'éclairage (photo 9) qui se trouve sur le toit de la cabine et met l'interrupteur d'arrêt (photo 12) en position « STOP ».

Photo 9 :  
Reconstitution : étapes à suivre pour l'accès au toit de la cabine  
Source : CNESST

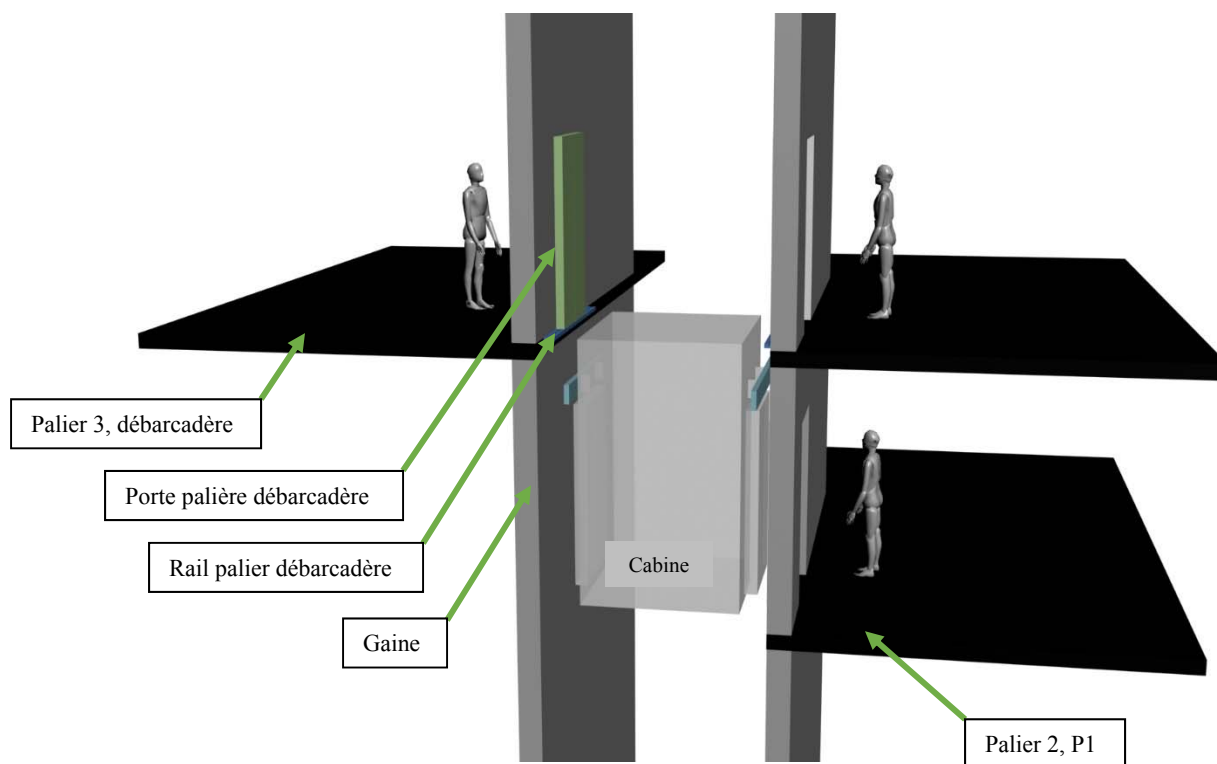
Vers 16 h 15, les pompiers arrivent et effectuent différentes opérations avant d'accéder au toit de la cabine pour dégager le travailleur qui est coincé entre le rail palier débarcadère et la structure de la cabine (schéma 4).

- En mode inspection, la vitesse de la cabine est de 0,3 mètre par seconde.
- L'ascenseur no.4 partage une gaine (schéma 4) commune avec les ascenseurs nos.5 et 6, également fabriqués et installés par l'entreprise KONE en novembre 2013.

- L'ouverture des portes palières (schéma 4) de la cabine est centrale.
- Il y a une cuvette sous l'ascenseur, accessible via une échelle fixe.

Schéma 4 :  
Modélisation sommaire de l'ascenseur no.4, rez-de-chaussée et P1  
Source : CNESST

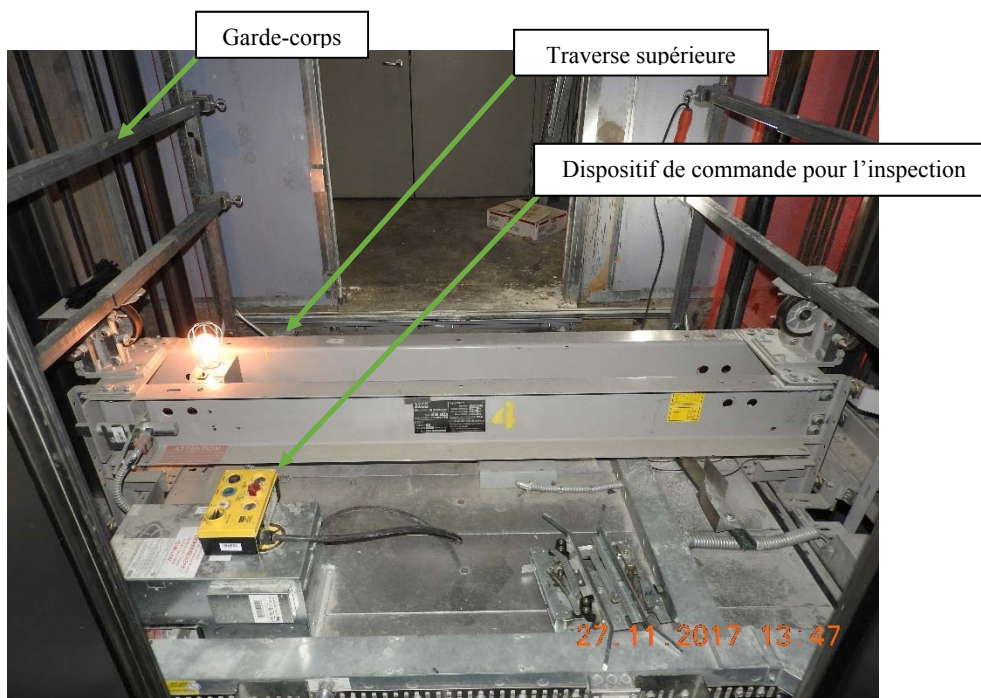
- Les exigences relatives au toit de la cabine (photo 10) se trouvent dans les sections 2.14.1.6 et 2.14.1.7 du Code CSA B44-07.
- Un garde-corps est présent sur le pourtour du toit de la cabine, des deux côtés perpendiculaires aux portes de la cabine. Le garde-corps est d'une hauteur de 1067 millimètres et est muni d'une lisse intermédiaire.
- Le toit de la cabine est muni d'un éclairage fixe et portable.
- Un dispositif de commande pour l'inspection, appelée couramment boîte de manœuvre, se trouve sur le toit de la cabine.
- Deux interrupteurs d'arrêt sont installés en permanence sur le toit de la cabine.

Photo 10 :  
Toit de la cabine  
Photo prise à partir de l'entrée palière desservant le hall d'entrée principal du bâtiment  
Source : CNESST

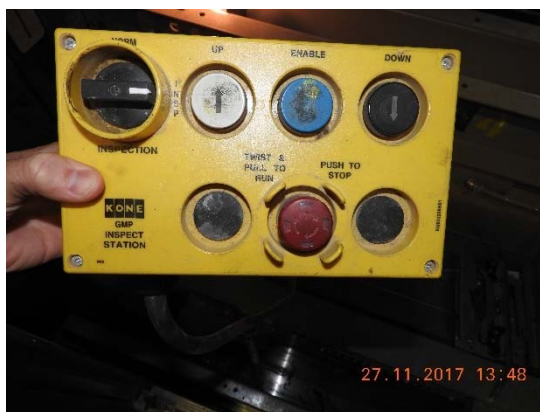
Tout en demeurant sur le palier, le mécanicien remet l'interrupteur d'arrêt en position « RUN » et sélectionne le mode inspection (« INSP ») sur le dispositif de commande (photo 11). Afin de vérifier le bon fonctionnement du dispositif de commande, il enlève son outil manuel de blocage et laisse les portes se refermer complètement. Il effectue ensuite un appel palier pour simuler une demande. Après un délai d'environ 10 secondes, il ouvre manuellement les portes palières d'environ 150 mm afin de vérifier que la cabine n'a pas bougé.

- Le dispositif de commande est portable (photo 11). Il peut être déplacé et utilisé par un travailleur lorsqu'il se trouve dans l'espace de refuge sur le toit de la cabine.

Photo 11 :  
Dispositif de commande pour l'inspection sur le toit de la cabine  
Source : CNESST

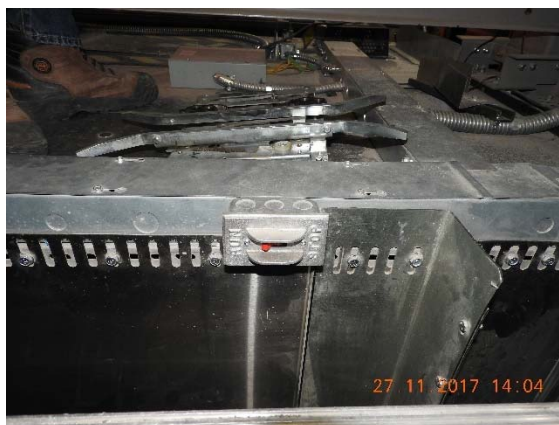
- Les exigences relatives aux interrupteurs d'arrêt (photo 12) sur le toit de la cabine se trouvent dans la section 2.26.2.8 du Code CSA B44-07.
- L'interrupteur d'arrêt permet au mécanicien d'arrêter manuellement l'ascenseur (position « STOP »). Un collet empêche le transfert accidentel en mode de fonctionnement normal (« RUN »).
- Les interrupteurs d'arrêt sont situés à la jonction du toit de la cabine et des faces de la cabine sur lesquelles se trouvent les portes.
- Ils sont facilement accessibles à l'entrée des portes palières.
- Le dispositif de commande pour l'inspection du toit de la cabine est inopérant si un interrupteur d'arrêt se trouve en position « STOP ».
- Au moment de l'accident, les deux interrupteurs se trouvent en position « RUN ».

Photo 12 :  
Interrupteur d'arrêt sur le toit de la cabine  
Source : CNESST

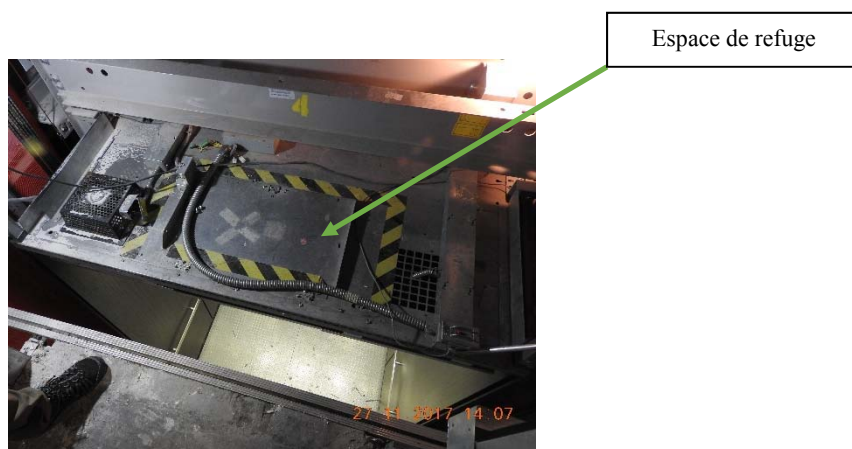
- Les exigences relatives à l'espace de refuge (photo 13) sur le toit de la cabine se trouvent dans la section 2.4.12 du Code CSA B44-07.
- Il s'agit d'un espace sur le toit de la cabine exempt d'obstacle sur une hauteur minimale de 1,10 mètre, peu importe la position de la cabine dans la gaine.
- La sortie de secours du toit de la cabine est située dans cet espace.
- Un travailleur qui utilise le dispositif de commande pour l'inspection sur le toit de la cabine doit se positionner à l'intérieur de l'espace de refuge.

Photo 13 :  
Espace de refuge sur le toit de la cabine  
Source : CNESST

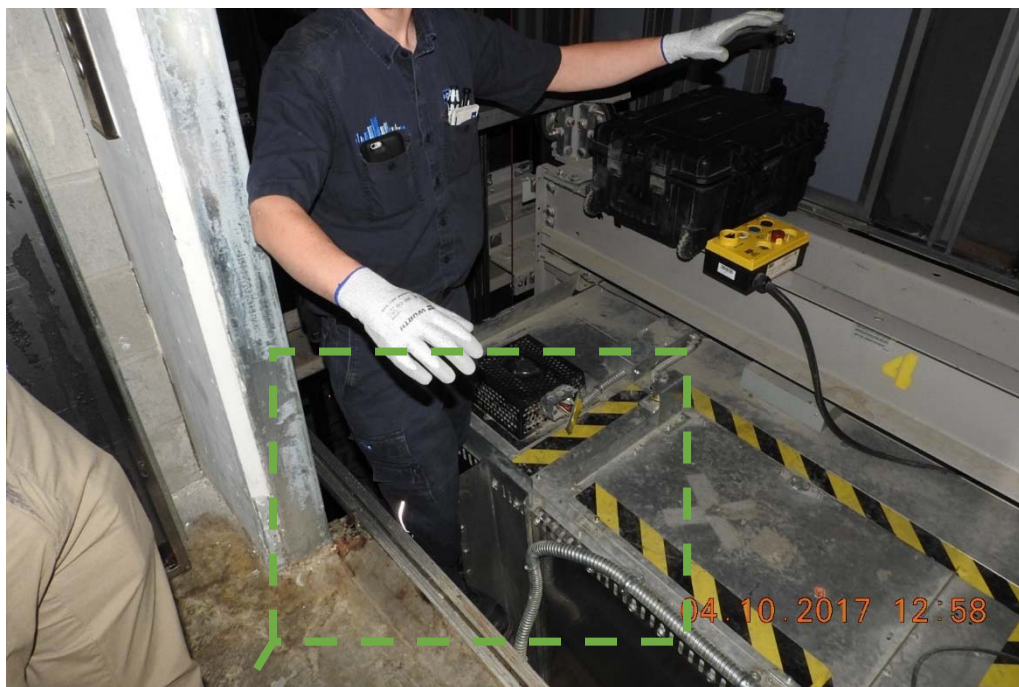
Le corps du travailleur est demeuré coincé entre le rail palier débarcadère et la structure de la cabine, plus précisément le support sur lequel est fixé l'opérateur de porte.

Photo 14 :  
Zone de coincement  
Source : CNESST

Le rail palier est fixe. Les portes palières, absentes sur les photos 14 et 15, glissent normalement sur le rail palier. Le rail est ancré au palier, ainsi qu'à la gaine. Au moment de l'accident, le rail palier ne s'est pas déplacé.

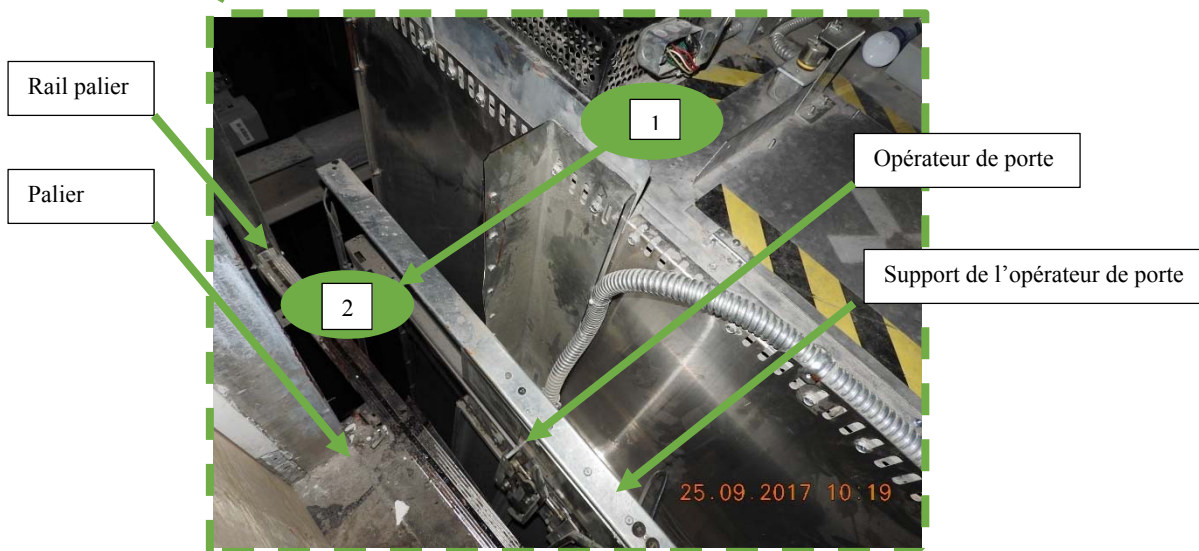
Photo 15 :  
Vue rapprochée de la zone de coincement  
Source : CNESST

Pendant le déplacement de la cabine, lorsque le support sur lequel est fixé l'opérateur de porte se retrouve au même niveau qu'un rail palier, un espace d'environ 3 pouces est observé entre ces deux composants.

Le travailleur se trouvait sur le toit de la cabine au moment précis où un usager a effectué un appel palier à partir du hall d'entrée principal du bâtiment. À ce moment, son pied droit s'est déplacé en direction de la zone de coincement (photo 15, de 1 vers 2).

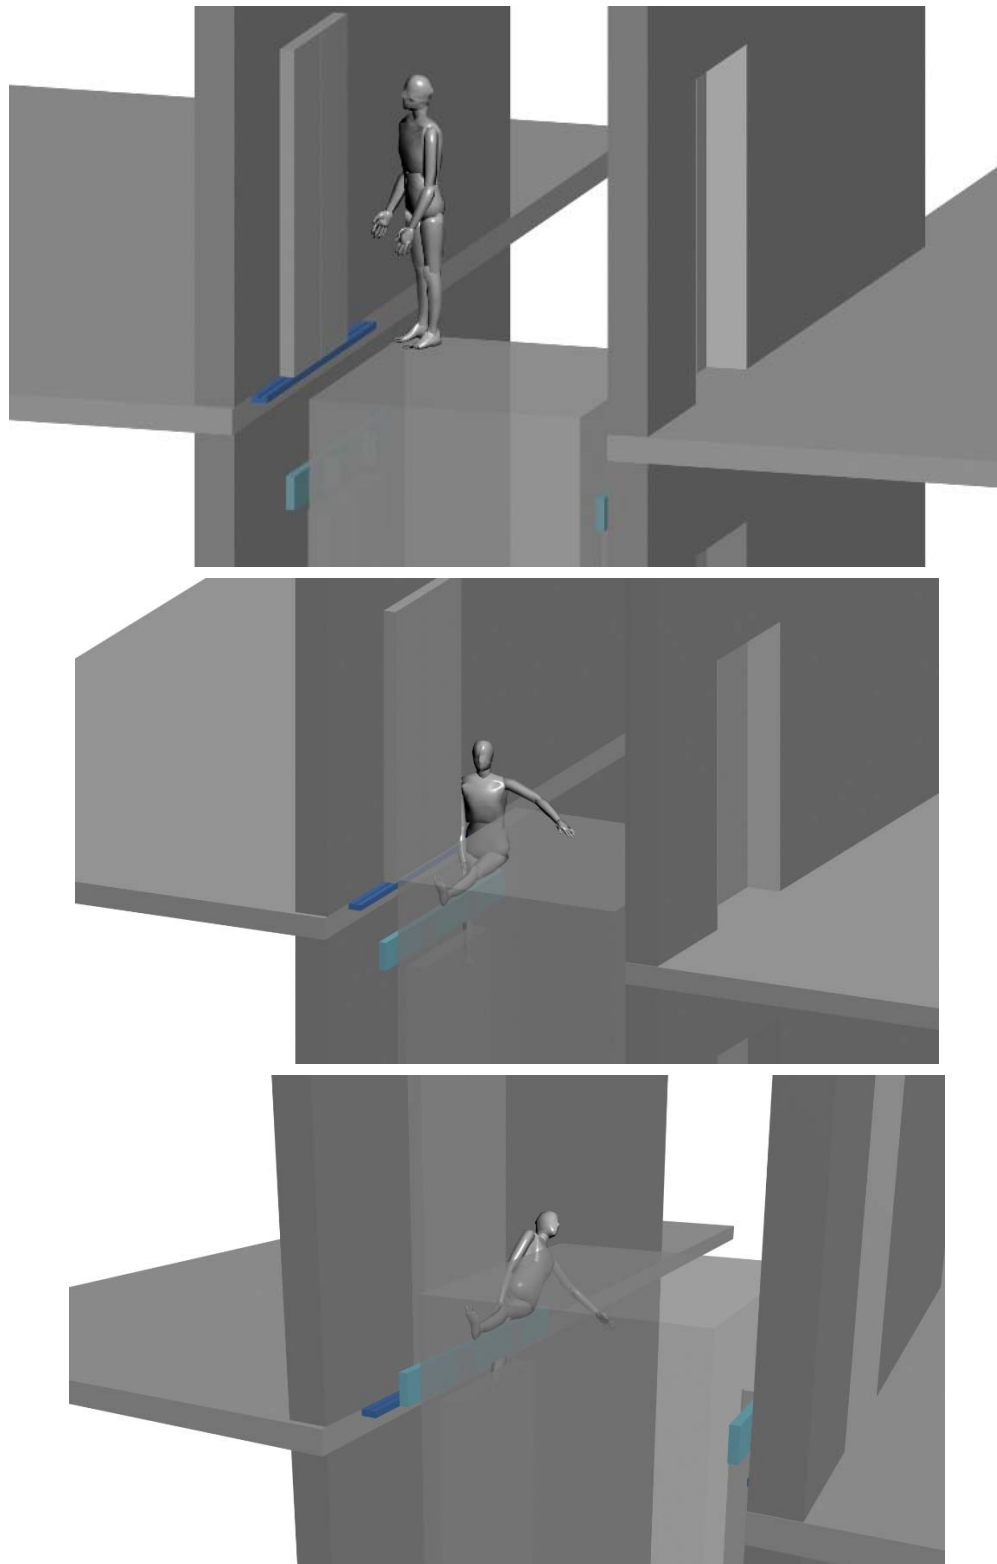
Lorsque la cabine s'est déplacée vers le haut, la jambe droite du travailleur s'est tout d'abord fait coincer entre le rail palier et le support sur lequel est fixé l'opérateur de porte, car le jeu entre ces deux composants ne permettait pas le passage de sa jambe (schéma 5).

Schéma 5 :  
Reconstitution de l'événement (la position initiale du travailleur est approximative)  
Source : CNESST

Lors du coincement, la force et la vitesse de l'ascenseur ont contribué à ce que la structure de la cabine effectue une rotation à l'intérieur de la gaine, laissant ainsi passer une partie du corps du travailleur entre le support et le rail palier.
