**EN004193****RAPPORT D'ENQUÊTE**

**Intoxications mortelles survenues  
à un travailleur et à un bénévole  
le 25 juillet 2017, au Centre d'interprétation du cuivre,  
345, Route 198, à Murdochville.**

**Direction régionale de la Gaspésie et des Îles-de-la-Madeleine**

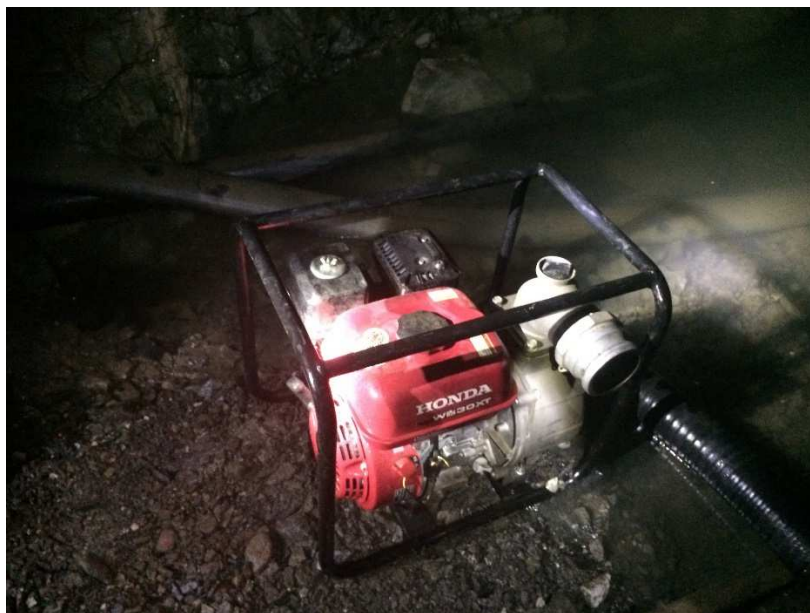
Cette pompe est de marque Honda modèle WB30XT. Elle est équipée d'un moteur 4 temps à un cylindre de 163 cm<sup>3</sup> (3,6 KW). Son réservoir a une capacité de 3,1 litres. L'autonomie d'un plein à débit maximal est de 114 minutes.

*Pompe Honda modèle WB30XT (Photo Sécurité Incendie Murdochville)*

Cette pompe est installée dans le tunnel d'accès et mise en fonction le 24 juillet 2017 vers 20 h 30.

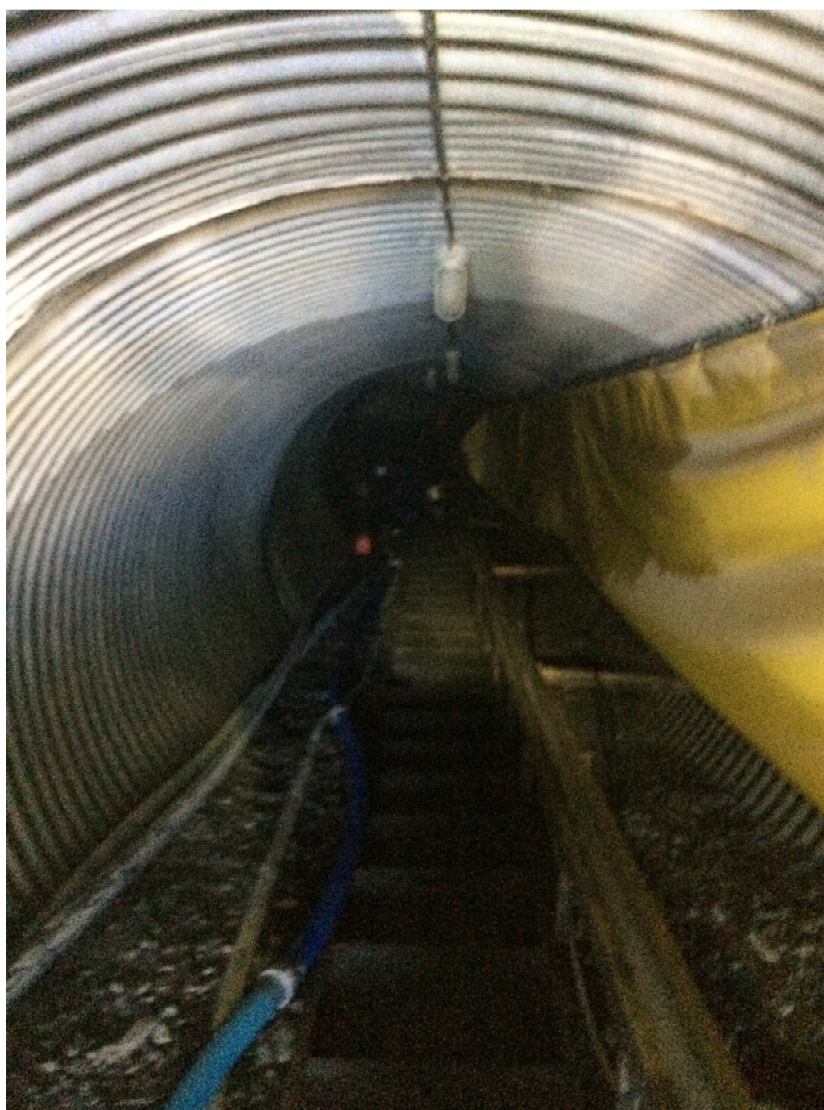
*Tunnel d'accès à la galerie souterraine (Photo Sécurité Incendie Murdochville)*

Au cours de l'hiver 2016-2017, des accumulations de neige ont mené à la coupure de l'alimentation électrique du Centre d'interprétation du cuivre. Le système de ventilation installé pour ventiler la galerie ne pouvait donc pas être mis en fonction. Il n'y a aucun autre système de ventilation dans le tunnel et la galerie pour assurer un changement d'air. Les gaz d'échappement, incluant le monoxyde de carbone, demeurent dans le tunnel et la galerie.
