EN004220

RAPPORT D'ENQUÊTE

**Accident mortel d'un plombier
de Biron (9170-7570 Québec inc.)
à l'usine Les chantiers de Chibougamau ltée
le 28 novembre 2013 à Chibougamau**

Date du rapport : 15 juillet 2014

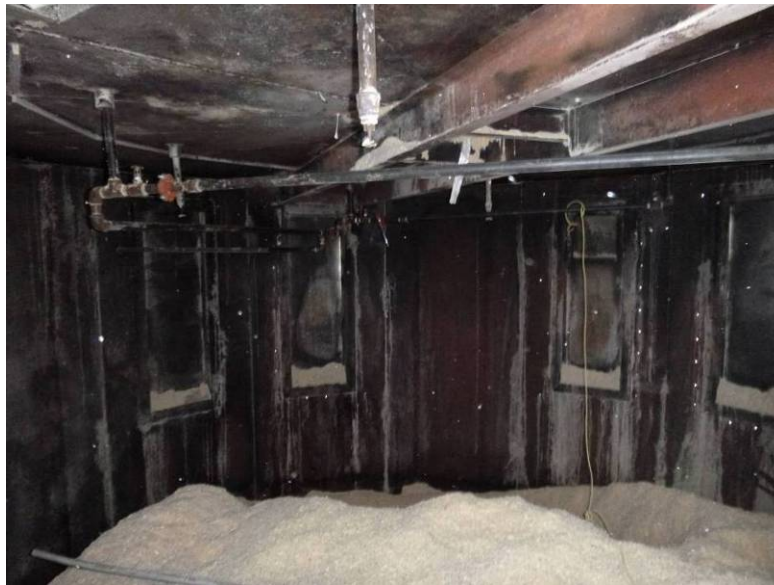
Photo 1 : Intérieur du silo à bran de scie impliqué dans l'accident
Source : CSST

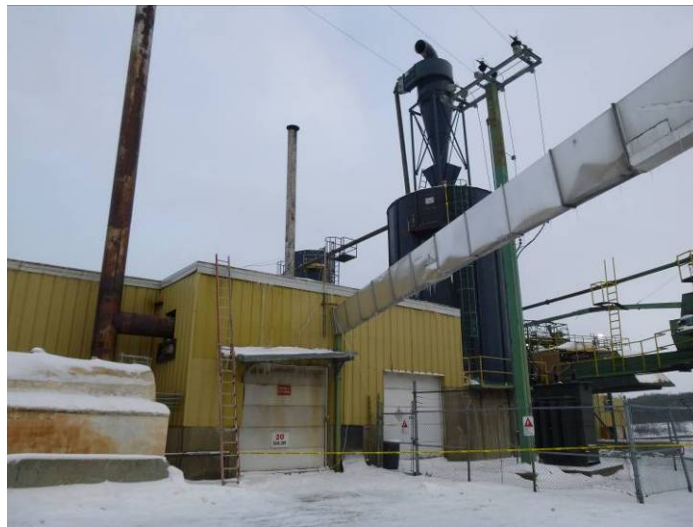
Cinq silos de bran de scie approvisionnent dix chaudières servant à chauffer les bâtiments. L'accident survient au silo 1, ci-après appelé le silo, qui alimente la chaudière au bois de l'usine de sciage.

Photo 3 : Silo
Source : CSST

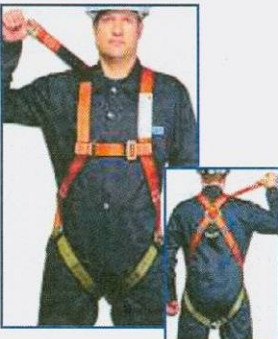
HARNAIS À TAILLE FIXE STYLE VESTE

- Date de fabrication : 10-06;
- Fabricant: North Safety
- Classe : AP;
- Grandeur : large;
- Conforme à la norme CSA Z259.10.

- Le harnais à taille fixe procure le maximum de confort et de sécurité
- Sangle en nylon résistant et quincaillerie forgée pour une utilisation de longue durée.
- La gamme de harnais à taille fixe offre une variété de tailles et de configuration possibles pour s'adapter à différentes applications de travail.

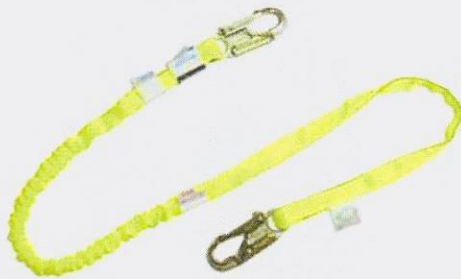
LONGE SIMPLE

- Il présente quelques signes d'usure, mais n'a pas servi à arrêter une chute compte tenu de sa longueur (4 pieds);
- Il est sale;
- L'étiquette est illisible en partie, notamment en ce qui concerne la date de fabrication, la force d'arrêt de chute, la longueur déployée maximale et la résistance aux bris;
- Il est conforme à la norme CSA Z259.11 M92;
- Les connecteurs sont fonctionnels et ne présentent pas de déformation;
- Représentation du type de cordon :

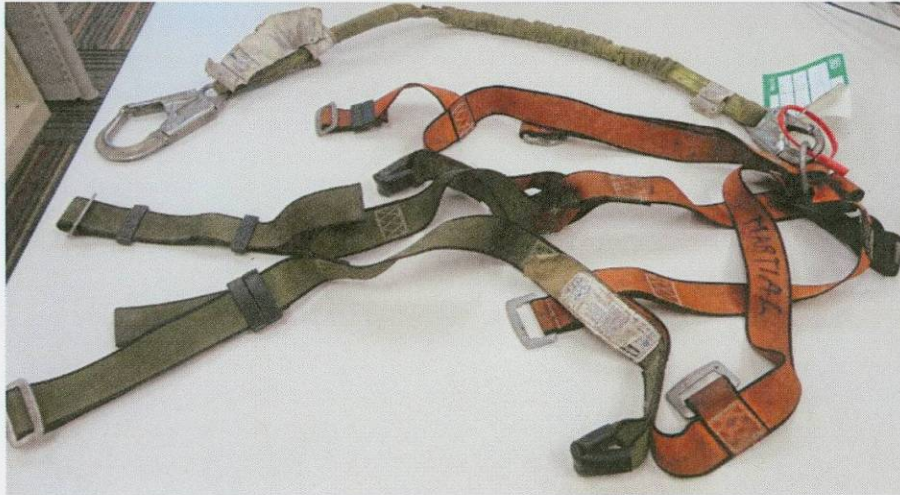
Le harnais inspecté était fonctionnel et aurait pu servir à arrêter une chute.

Photo du harnais prise par Dorothée Vallée ing., le 2013-12-17
