RAPPORT D'ENQUÊTE

**Accident mortel survenu le 25 août 2019 à un assistant de la
Ferme N.C.L. inc. située au 1301, rang St-François à
Saint-Zéphirin-de-Courval**

**Service de la prévention-inspection Mauricie et Centre-du-Québec
Direction de la prévention-inspection Capitale-Nationale et Centre-Nord**

Date du rapport : 15 avril 2020

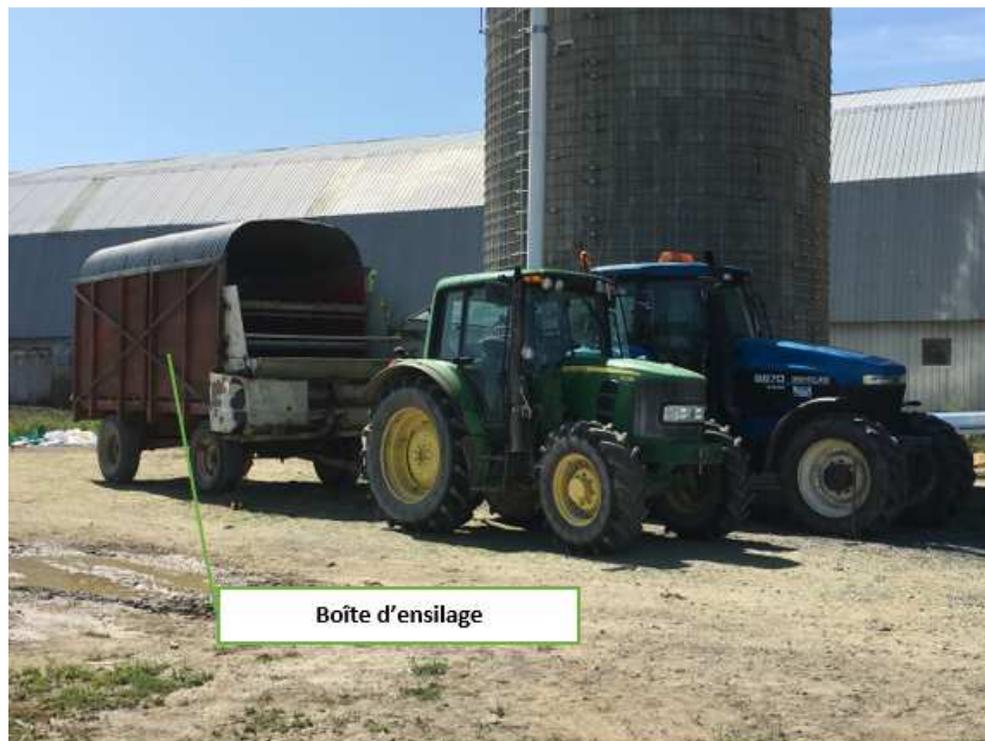
Figure 1 : Boîte d'ensilage (Source : CNESST)

Le dimanche 25 août 2019, M. [C] vient aider [A] et [B], pour la récolte du foin. Vers 20 h 55, M. [C] se trouve dans la boîte d'ensilage avec [B], pour projeter le foin vers les batteurs en rotation à l'aide d'une fourche, car le convoyeur de plancher ne fonctionne pas. Après avoir fini de vider la boîte, ils attendent que [A], vienne arrêter le mécanisme d'entraînement. Pendant l'attente, M. [C] s'étire et son chandail s'accroche aux tiges du batteur supérieur. M. [C] est alors entraîné par le batteur, la vis sans fin et le souffleur à ensilage. Il est écrasé entre le bâti de la boîte d'ensilage et la vis sans fin.

L'employeur devra rendre inaccessibles les zones dangereuses et devra effectuer des inspections mécaniques pour s'assurer de la conformité des équipements.

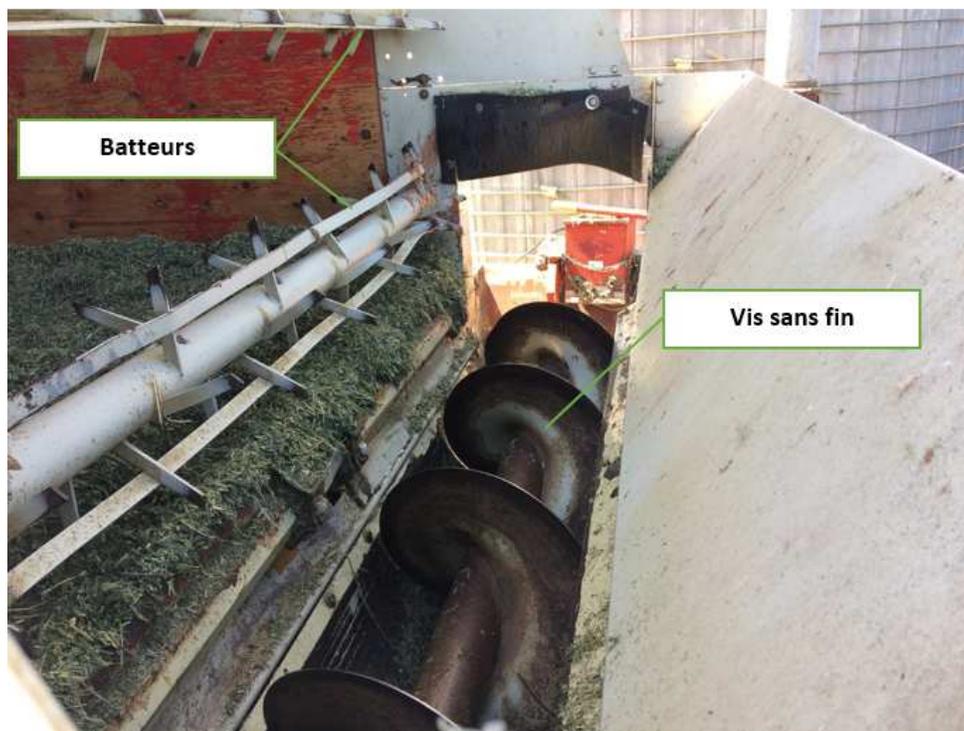
Figure 2 : Vis sans fin (Source : CNESST)

M. [C] est ainsi entraîné par le batteur vers la vis sans fin et le souffleur à ensilage. Il est alors écrasé entre le bâti de la boîte d'ensilage et la vis sans fin, ce qui lui occasionne des blessures mortelles.

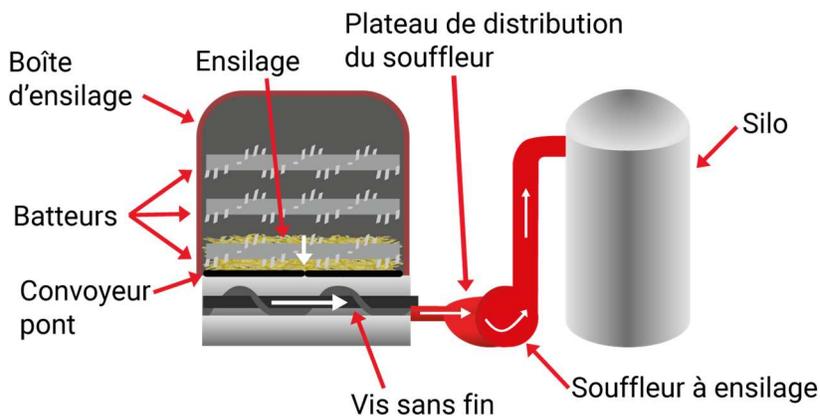
Figure 3 : Diagramme d'écoulement de la matière (source : CNESST)

Lorsqu'une boîte d'ensilage est pleine, elle est remorquée vers un silo d'entreposage. Par la suite, les éléments mobiles de la boîte d'ensilage, soit le convoyeur de plancher (pont) permettant de déplacer le foin, les batteurs séparant le foin et finalement, la vis sans fin acheminant le foin vers le souffleur à ensilage, sont activés afin de vider la boîte d'ensilage.

Pour ce qui est du souffleur à ensilage, celui-ci est relié à la prise de force d'un autre tracteur. Le foin qui tombe de la vis sans fin est acheminé au souffleur par un plateau rotatif et le foin est projeté en haut du silo d'entreposage par le souffleur (Figure 3).

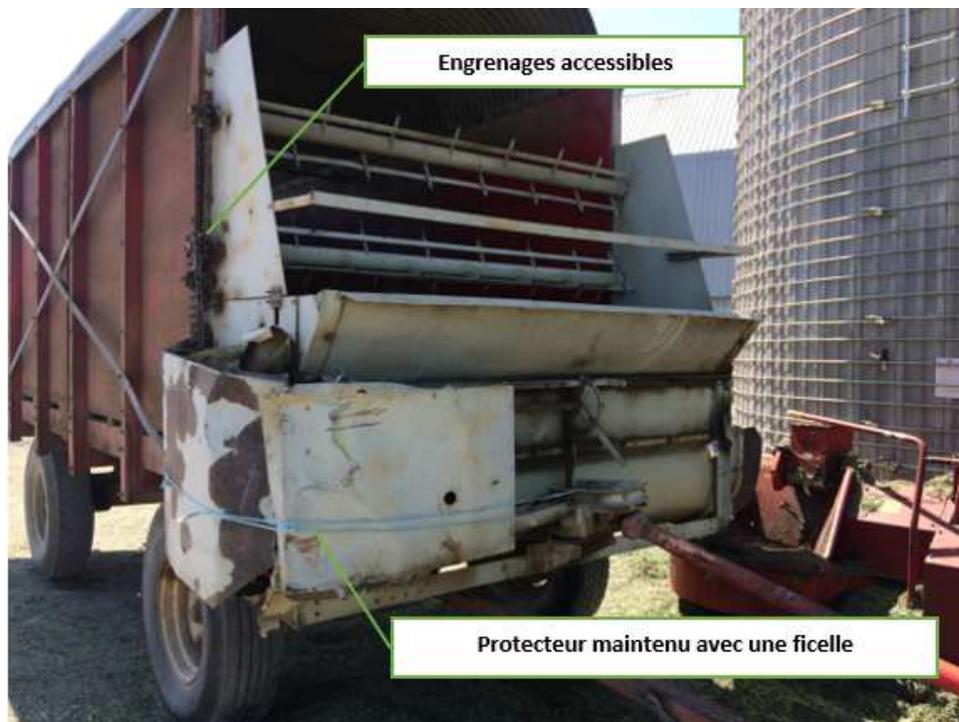
Figure 4 : Boîte d'ensilage sans protecteurs (Source : CNESST)

La boîte d'ensilage utilisée lors de l'accident est une boîte de marque Dion datant d'environ 1970. L'entretien des boîtes d'ensilage est effectué par [A et B]. Certains protecteurs sont maintenus par des ficelles à balles de foin ou sont absents, laissant ainsi des engrenages accessibles.

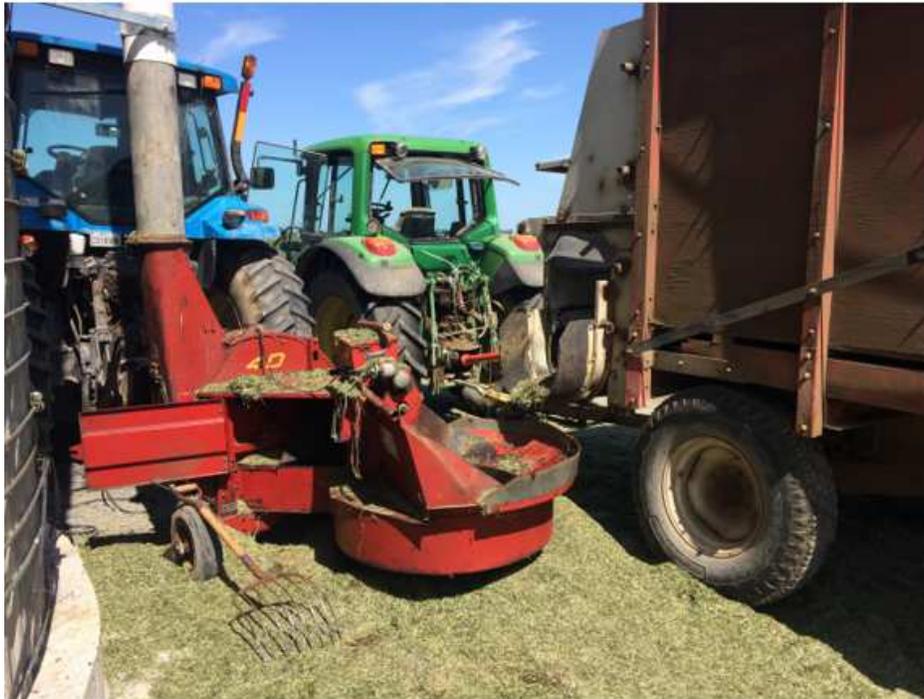
Figure 5 : Souffleur à ensilage (Source : CNESST)

Le souffleur à ensilage est de marque et modèle New Holland 40 avec un plateau rotatif qui achemine l'ensilage vers le souffleur.

Le tracteur activant le souffleur à ensilage, de marque New Holland, est le modèle 8670 dont la puissance du moteur est de 170 chevaux et la puissance à l'arbre de 145 chevaux.

À la suite de cet événement, la CNESST a interdit toutes interventions à l'intérieur d'une boîte d'ensilage en fonction. Le rapport RAP9119130 émis le 26 août 2019 fait état de cette interdiction. Le rapport RAP9096382 mentionne l'interdiction d'utilisation des quatre boîtes d'ensilage et le rapport RAP9088016 interdit l'utilisation du souffleur New Holland.
