RAPPORT D'ENQUÊTE

**Accident mortel d'un travailleur de l'entreprise
Summum Manutention inc. au 380, avenue Godin, à
Québec, le 18 décembre 2019**

**Service de prévention-inspection de la Capitale-Nationale
Direction de la prévention-inspection Capitale-Nationale et Centre-Nord**

Date du rapport : 8 juillet 2020

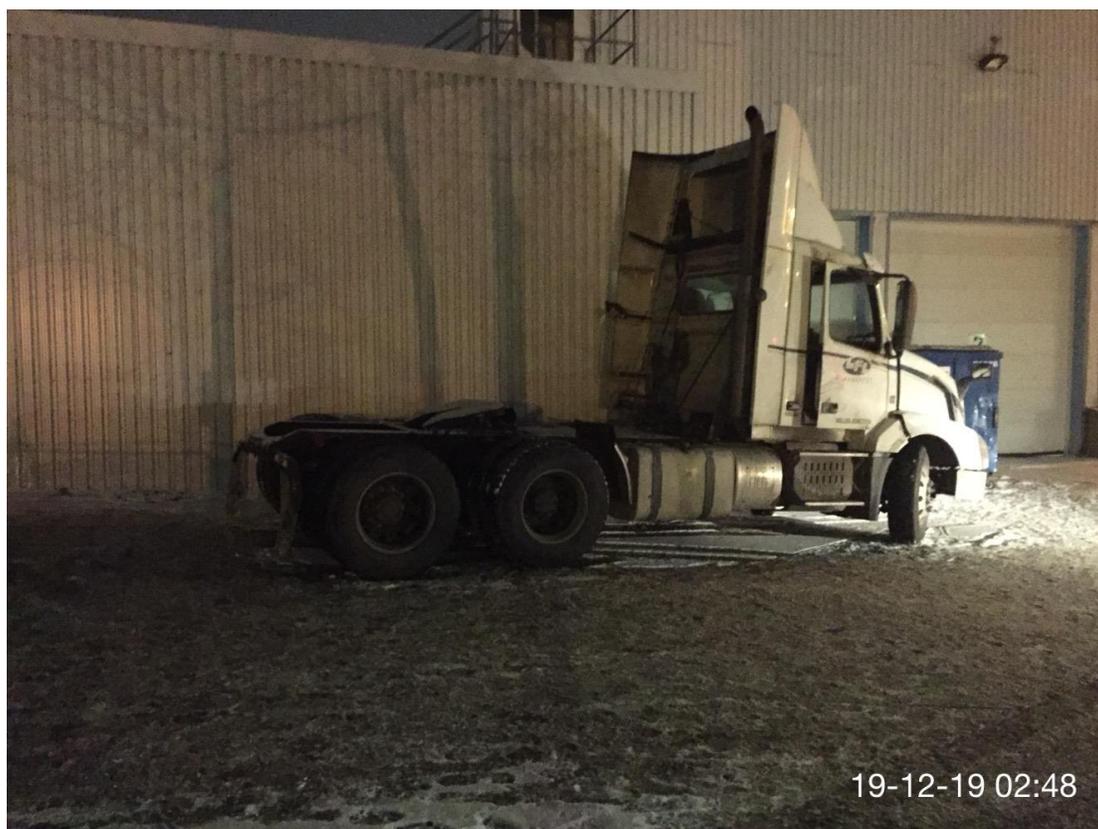
Le 18 décembre 2019, dans le stationnement de l'entreprise McMahon Distributeur Pharmaceutique inc., située au 380, avenue Godin à Québec, le conducteur de véhicule lourd démarre le moteur du tracteur semi-remorque stationné parallèlement au mur de l'entrepôt et retire le frein de stationnement. Le travailleur descend du poste de conduite. Pendant qu'il se trouve à l'extérieur du tracteur semi-remorque, celui-ci se met en mouvement. En montant au poste de conduite pour reprendre le contrôle du véhicule, le travailleur agrippe le volant et fait dévier la direction des roues avant vers le mur alors qu'il se trouve sur le marchepied, à l'extérieur du tracteur semi-remorque. Le véhicule s'immobilise lorsqu'il entre en contact avec le mur de l'entrepôt. Le conducteur est écrasé entre la porte du tracteur semi-remorque qui s'est refermée sur lui et le bâti du camion.

Fig. 1 – Lieu de l'accident
Source : CNESST

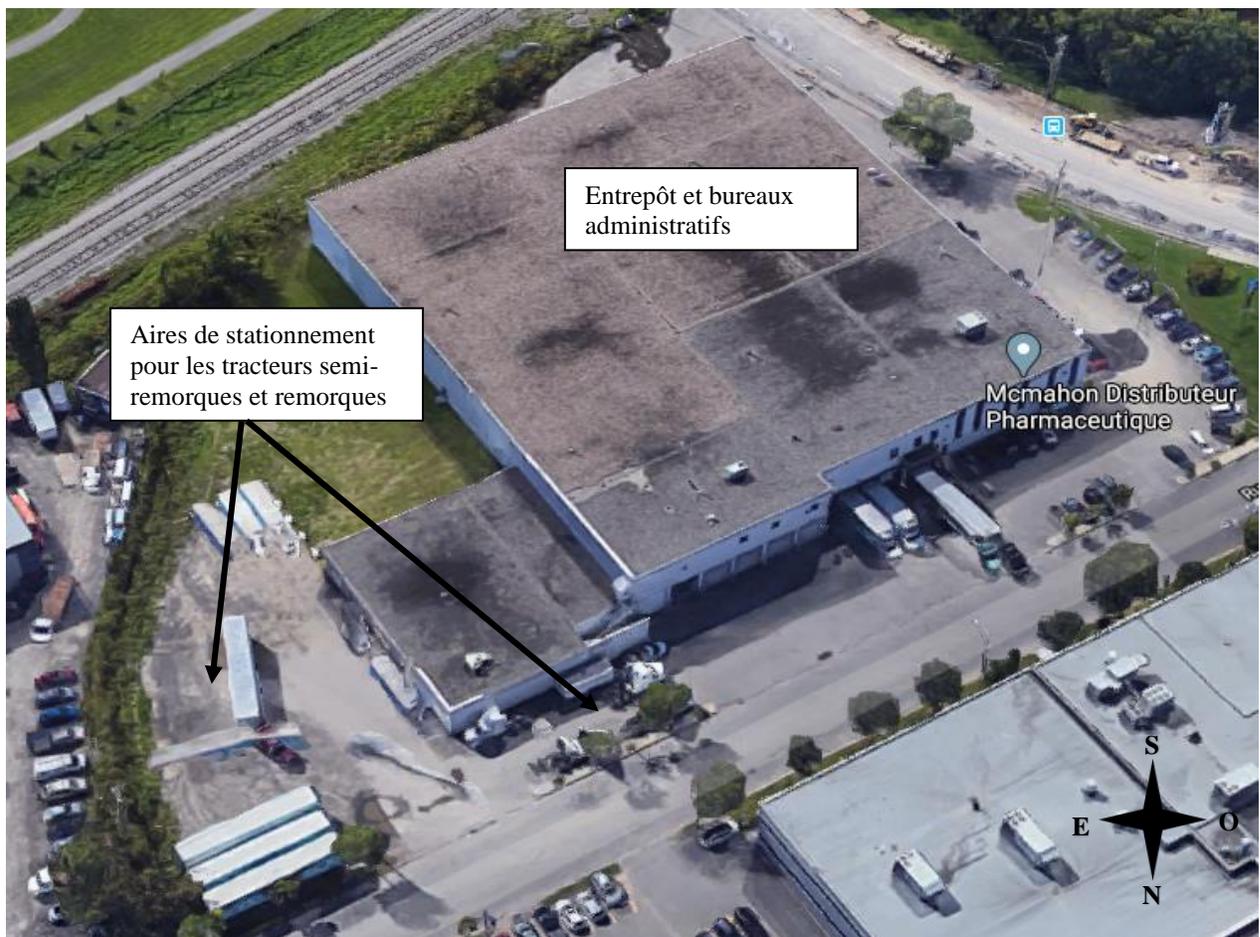
Fig. 3 – Localisation du centre de distribution pharmaceutique
Source : Google Maps (modifiée CNESST)

L'accident s'est produit sur le terrain de l'entreprise de distribution pharmaceutique située au 380, Avenue Godin, à Québec. Le site comprend un bâtiment qui comporte des bureaux administratifs, un entrepôt dans lequel est situé le bureau d'un contremaître en transport de la firme Transport LFL inc. et douze quais de transbordement. La cour extérieure compte des aires de stationnement pour les tracteurs semi-remorques et les remorques.

Le jour de l'accident, le tracteur semi-remorque est stationné parallèlement au mur de l'entrepôt à une distance de 135 cm (53 po) de celui-ci, en direction ouest (voir la fig. 3). La configuration du terrain où est stationné le véhicule consiste en une pente descendante d'une inclinaison de 3,38 °. Le véhicule repose sur une surface asphaltée recouverte de glace et d'une mince couche de neige.

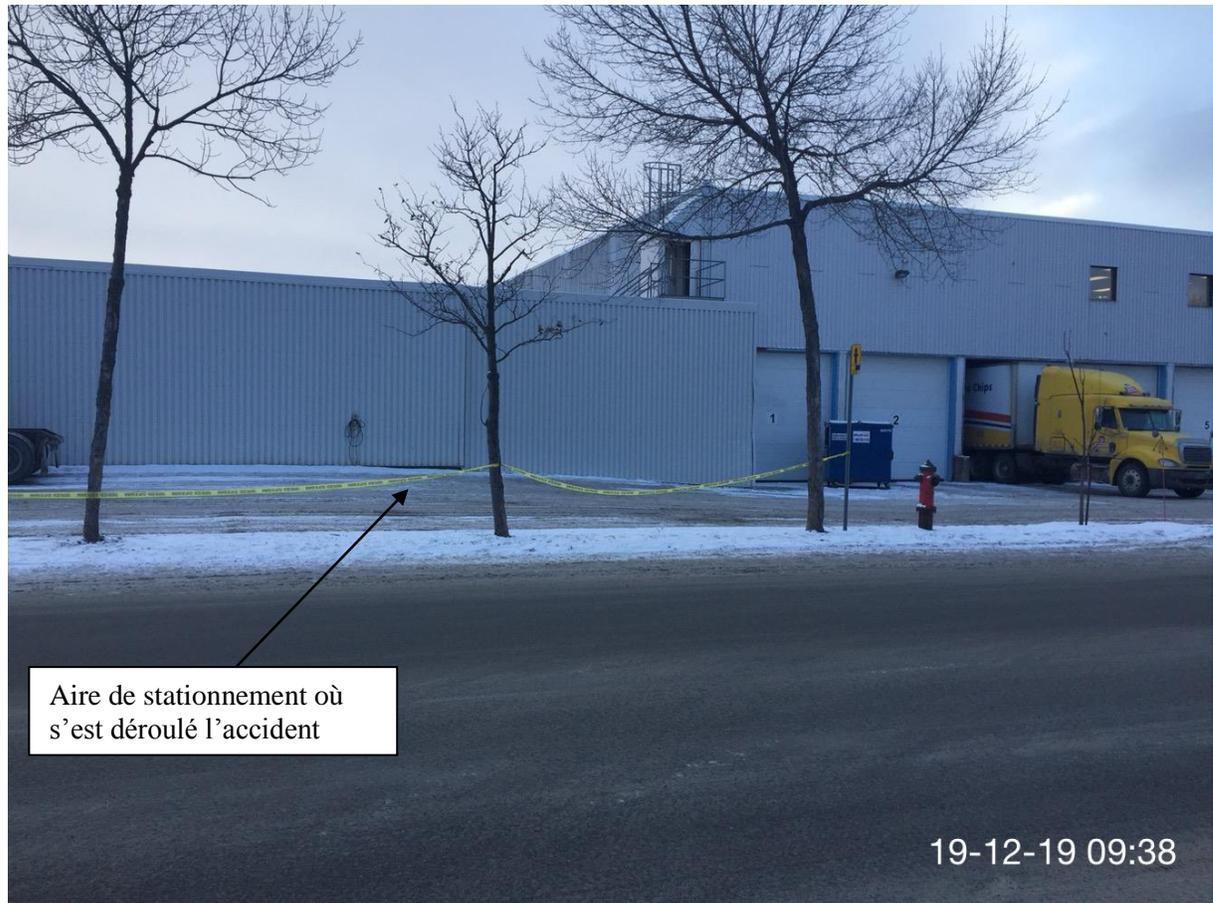
Fig. 4 – Aire de stationnement adjacente à l'entrepôt où s'est déroulé l'accident
Source : CNESST

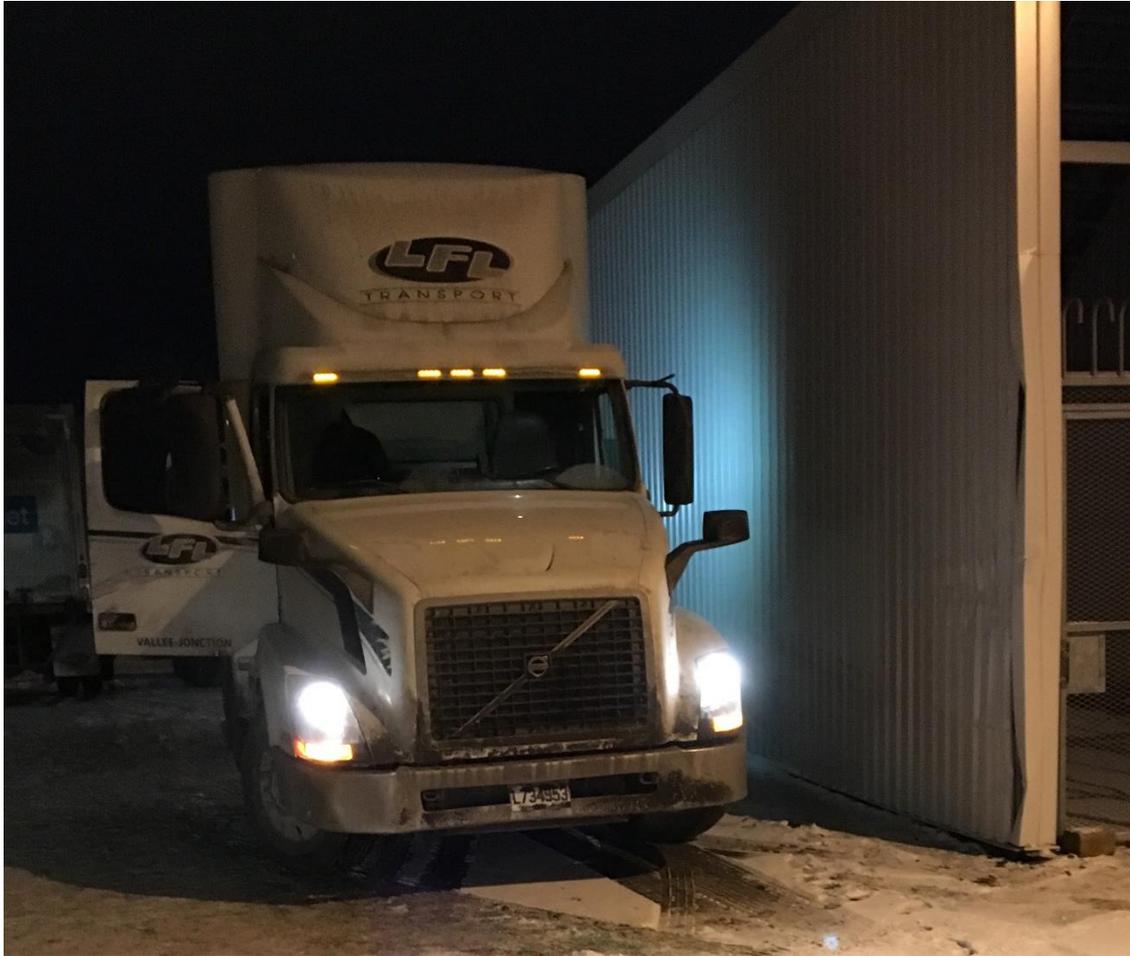
Le véhicule utilisé par le travailleur pour effectuer les liaisons entre les deux entrepôts le jour de l'accident est un tracteur semi-remorque de marque Volvo, fabriqué en 2014, immatriculé L734953 et identifié au sein de l'entreprise au numéro 2408.

Fig. 5 – Véhicule utilisé par le travailleur lors de l'accident
Source : CNESST

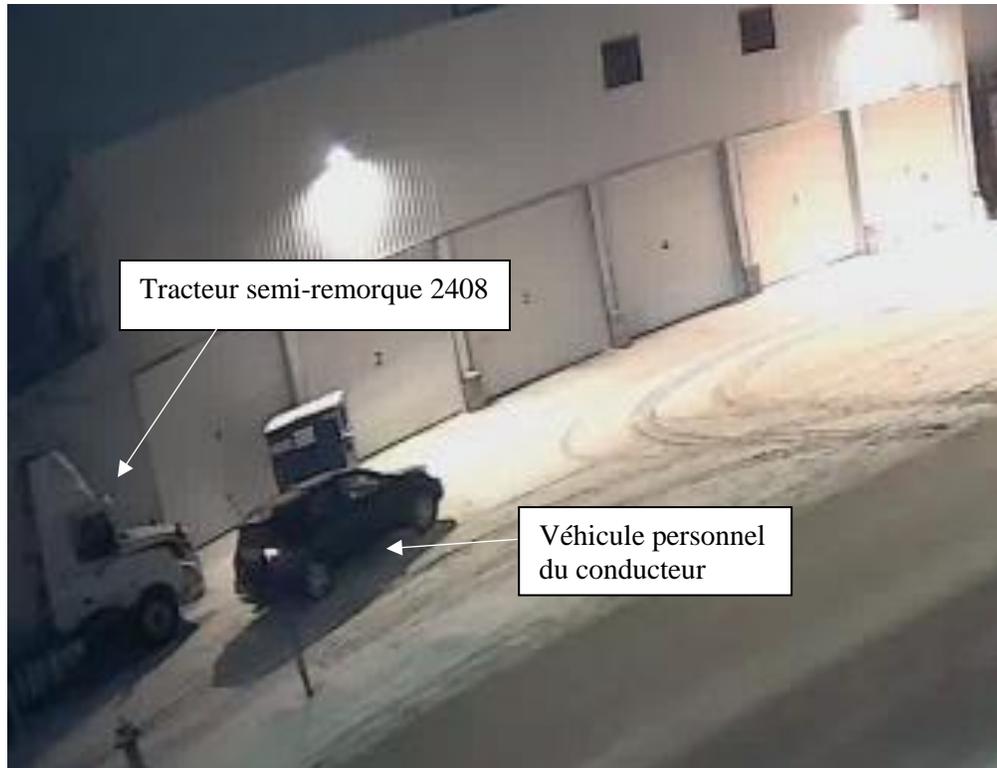
Le 18 décembre 2019 à 14 h 20, [E] termine son quart de travail et stationne le tracteur semi-remorque numéro 2408 dans l'aire de stationnement, parallèlement au mur de l'entrepôt, dans une pente descendante en direction ouest. Il applique le frein de stationnement et coupe l'alimentation du moteur.

Le même jour, à 21 heures 26 minutes et 19 secondes M. [F] arrive au travail. Il immobilise son véhicule personnel à proximité du tracteur semi-remorque numéro 2408 pour aller démarrer ce dernier avant d'aller stationner son véhicule personnel dans le stationnement à l'extrémité ouest du terrain. Il se dirige vers le tracteur semi-remorque et démarre le moteur à 21 heures 26 minutes et 43 secondes. Le rapport de données télémétriques obtenues à partir de l'enregistreur *ISAAC OnBoard* installé dans le tracteur semi-remorque indique que le travailleur désactive le frein de stationnement à 21 heures 26 minutes et 48 secondes. Le travailleur complète ensuite sa fiche journalière du conducteur, allume les lumières de travail à l'arrière du tracteur semi-remorque et sort du véhicule.

Fig. 6 – Position du tracteur semi-remorque à l'arrivée du conducteur
Source : Caméra de surveillance de l'établissement voisin (modifiée CNESST)

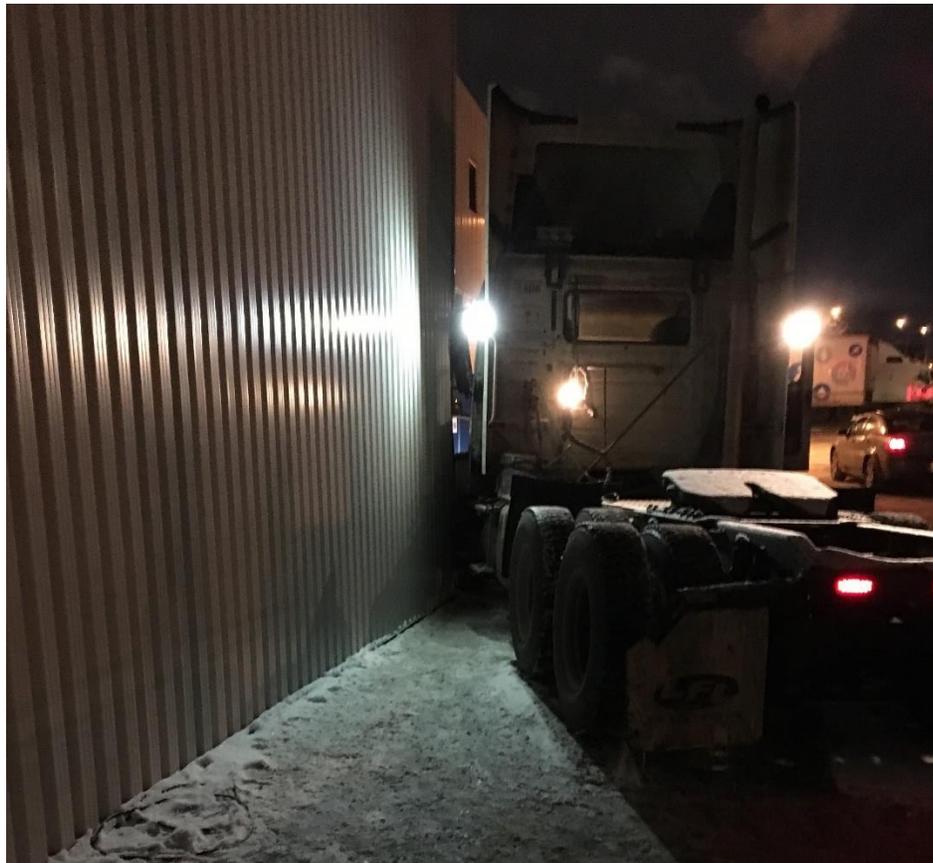
À 21 heures 28 minutes et 41 secondes, alors que M. [F] se trouve à l'extérieur du tracteur semi-remorque, ce dernier se met en mouvement en direction ouest. En montant au poste de conduite pour reprendre le contrôle du véhicule, le travailleur agrippe le volant avec sa main gauche, faisant dévier les roues du tracteur semi-remorque en direction du mur de l'entrepôt. L'espace entre le mur de l'entrepôt et le châssis du camion se rétrécit, occasionnant la fermeture de la porte sur le travailleur, qui se trouve debout sur la première marche du marchepied du camion. Le tracteur semi-remorque s'immobilise à 3 mètres de sa position initiale lorsque le miroir côté chauffeur et la roue avant gauche entrent en contact avec le mur de l'entrepôt. Le travailleur est coincé et écrasé entre la porte côté conducteur et le châssis du camion. Vers 21 h 45, [C] sort à l'extérieur et constate l'accident. Les services d'urgence sont contactés et le tracteur semi-remorque est déplacé pour libérer le conducteur. Ce dernier est ensuite transporté à l'hôpital, où son décès est constaté.

Fig. 7 – *Positionnement relatif du tracteur semi-remorque au moment de l'accident*
Source : CNESST

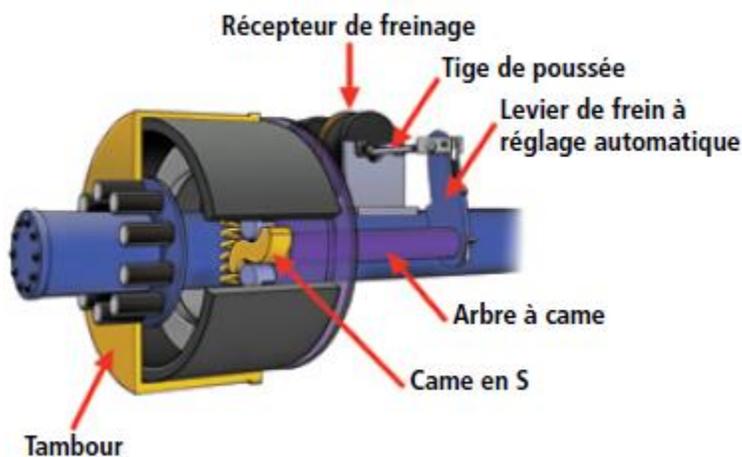
Le système de freinage pneumatique du tracteur semi-remorque compte plusieurs composantes, notamment :

- le récepteur de freinage;
- la tige de poussée;
- le levier de frein à réglage automatique;
- l'arbre à came;
- la came en « S »;
- les garnitures de frein.

Fig. 8 – Schéma des composantes mécanique du système de freinage
Source : *Conduire un véhicule lourd, Les publications du Québec*

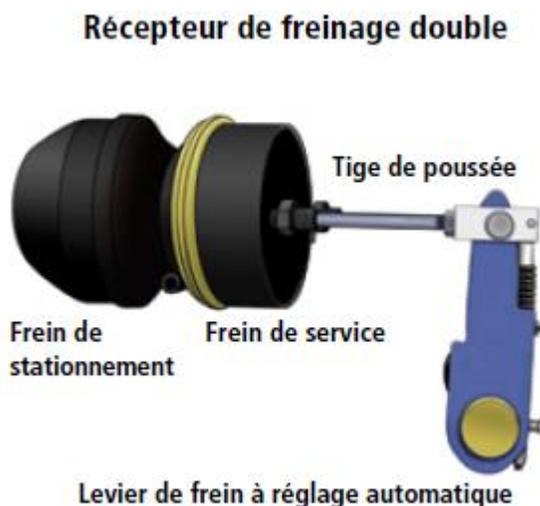
Un récepteur de freinage simple est présent sur les roues avant alors que les roues des essieux arrière sont munies d'un système double. Ce système double alimenté en air comprimé par deux circuits indépendants permet l'activation du frein de stationnement et du frein de service.

Fig. 9 – Récepteur de freinage double
Source : *Conduire un véhicule lourd, Les publications du Québec*

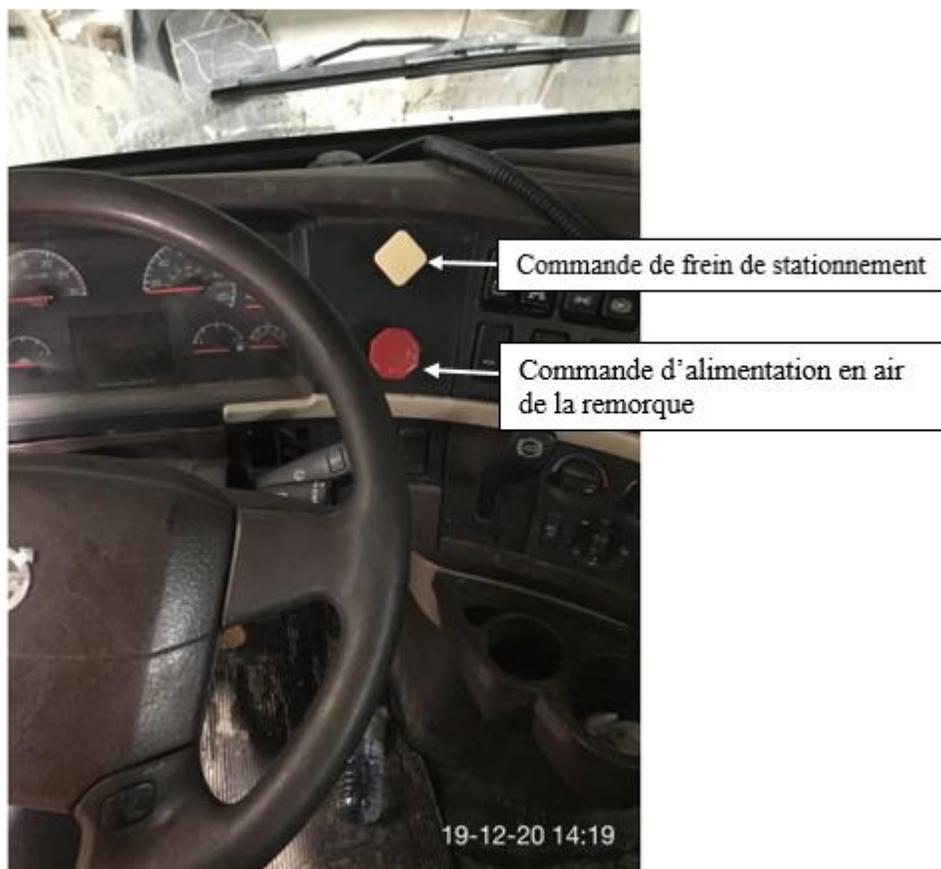
Le frein de stationnement permet de maintenir le tracteur semi-remorque immobile en bloquant toutes les roues qui en disposent. Il est engagé à l'aide d'une commande jaune en forme de losange située sur le tableau de bord du véhicule.

Fig. 10 – *Commande de frein de stationnement*
Source : CNESST

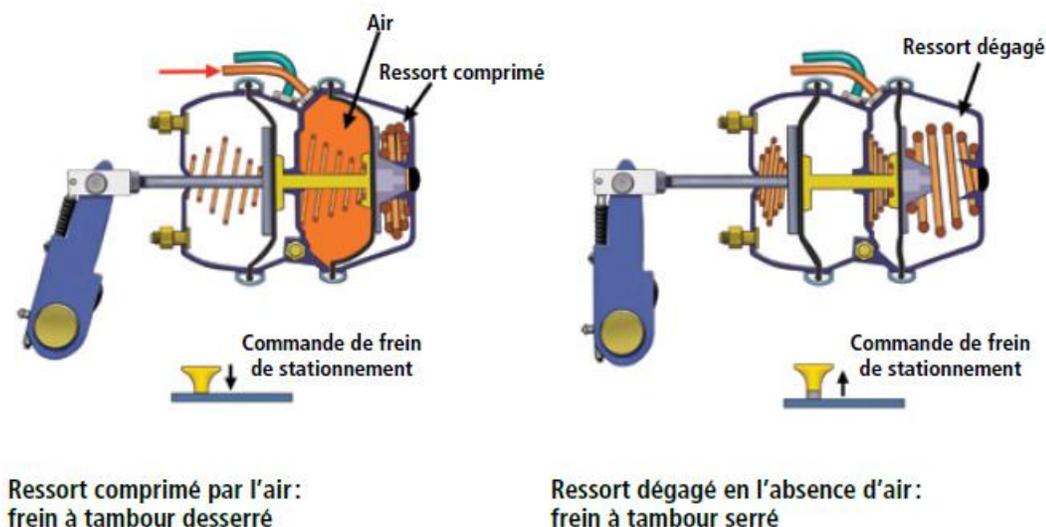
Le système de frein de stationnement est activé mécaniquement par des ressorts et est désactivé à l'aide d'air comprimé.

Pour activer le frein de stationnement, le conducteur du tracteur semi-remorque doit tirer sur la commande jaune. L'air contenu dans le récepteur de freinage du frein de stationnement est alors évacué, permettant au ressort de ce récepteur de se détendre, occasionnant une pression sur la tige de poussée et provoquant ainsi le serrage des freins.

Pour désengager le frein de stationnement, le conducteur doit pousser sur la commande jaune pour réintroduire l'air du réservoir de service dans le récepteur de freinage des freins de stationnement, qui comprime le ressort et entraîne le desserrage des freins, permettant aux roues de tourner.

Fig. 11 – *Système de frein de stationnement*
Source : *Conduire un véhicule lourd, Les publications du Québec*

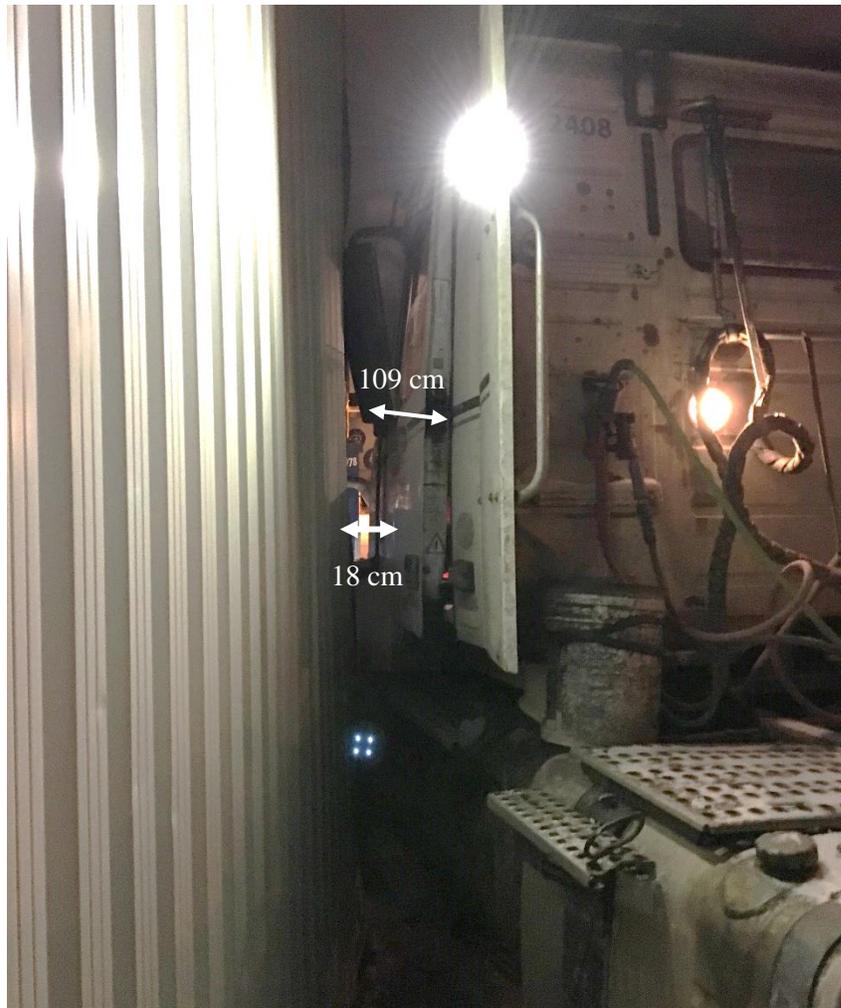
À l'arrivée du conducteur, lors du début de son quart de travail, le tracteur semi-remorque est stationné parallèlement à l'entrepôt à une distance de 135 cm (53 po) du mur. À l'endroit où le véhicule est positionné, il y a présence d'une pente descendante d'environ 5,9 % (3,38 °) dans la configuration du stationnement, et le tracteur semi-remorque repose sur une surface glacée et couverte d'une mince couche de neige.

À la suite du démarrage du véhicule et du retrait du frein de stationnement, les roues sont libres de mouvement et le tracteur semi-remorque parcourt une distance approximative de 3 m. En montant dans la cabine de conduite, le conducteur agrippe le volant comme point d'appui, faisant dévier la trajectoire des roues avant du tracteur semi-remorque vers le mur de l'entrepôt.

La portière du véhicule côté conducteur a une largeur de 109 cm (43 po). Elle est ouverte lorsque le travailleur tente de monter dans la cabine de conduite. Lorsque la trajectoire du tracteur semi-remorque dévie vers le mur, l'espace formé entre celui-ci et la portière se rétrécit, occasionnant la fermeture de cette dernière lorsqu'elle entre en contact avec le mur. La portière se ferme sur le conducteur qui se trouve sur le marchepied du véhicule.

À l'immobilisation du tracteur semi-remorque, la distance entre le mur de l'entrepôt et la portière côté conducteur est d'environ 18 cm (7 po).

Fig. 13 – *Emplacement du tracteur semi-remorque au moment de l'accident*

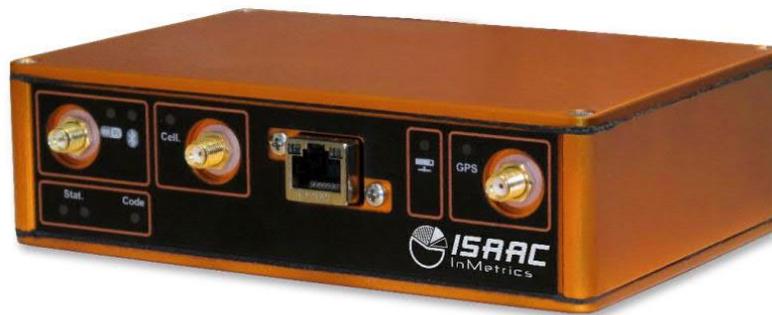
L'enregistreur de données ISAAC InMetrics est un enregistreur autonome pour la télémétrie véhiculaire d'ISAAC Instruments. Il transmet les données recueillies des accéléromètres, de capteurs et du réseau CAN du véhicule au serveur de télémétrie. Les composantes intégrées de l'enregistreur ISAAC InMetrics permettent la géolocalisation (GPS), ainsi que la communication cellulaire, Wifi et Bluetooth. Les caractéristiques techniques complètes de l'enregistreur ISAAC InMetrics se trouvent en annexe.

Figure 1 : Enregistreur de données ISAACInMetrics

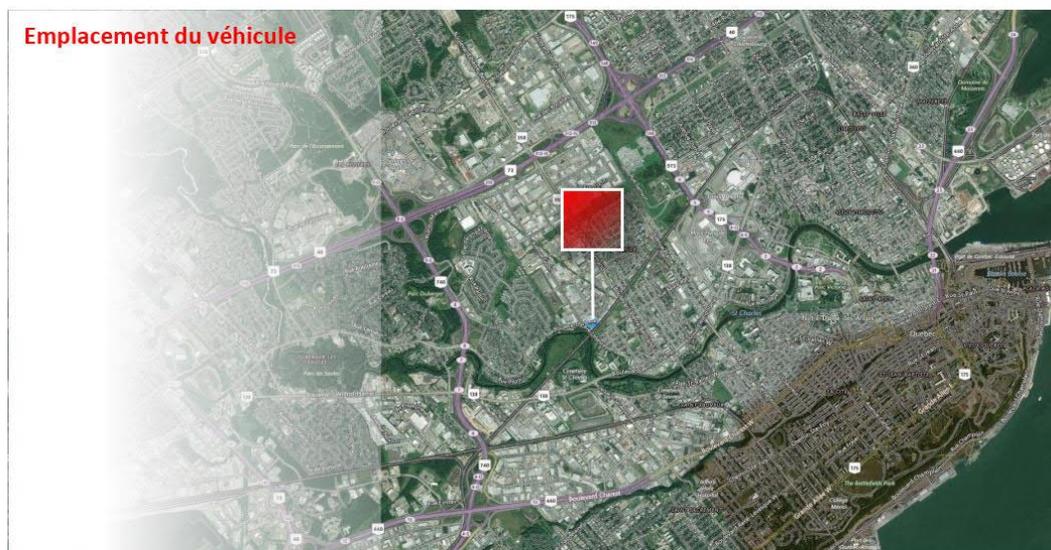
Entre 14:18:51 et 22:15:48, le véhicule est stationné sur la rue Nolin à Québec, QC. Aucune manœuvre brusque et aucun impact ne sont enregistrés durant cette séquence.

Figure 2 : Série potentielle de la chaîne d'événement.

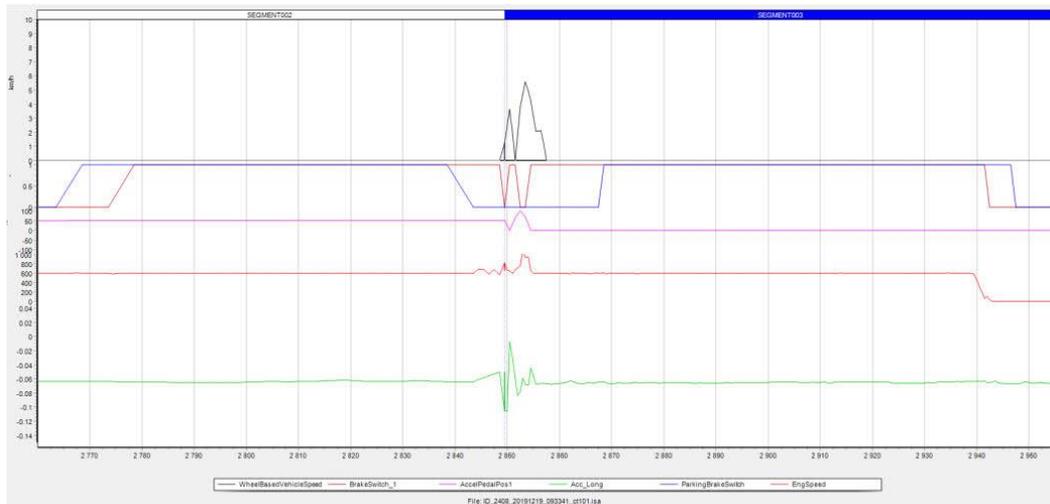
Le moteur du véhicule est en marche de 21:26:43 à 22:15:48. Le frein de stationnement est activé et désactivé à plusieurs reprises comme représenté sur le graphique ci-dessous :

Graph 1 : Activation et désactivation du frein de stationnement
