# **RAPPORT D'ENQUÊTE**

**Accident ayant causé la mort d'un travailleur de  
l'entreprise Signalétik inc. sur un chantier de  
l'autoroute 20 à Sainte-Eulalie, le 21 septembre 2020**

**Service de la prévention-inspection Mauricie et Centre-du-Québec  
Direction de la prévention-inspection Capitale-Nationale et Centre-Nord**

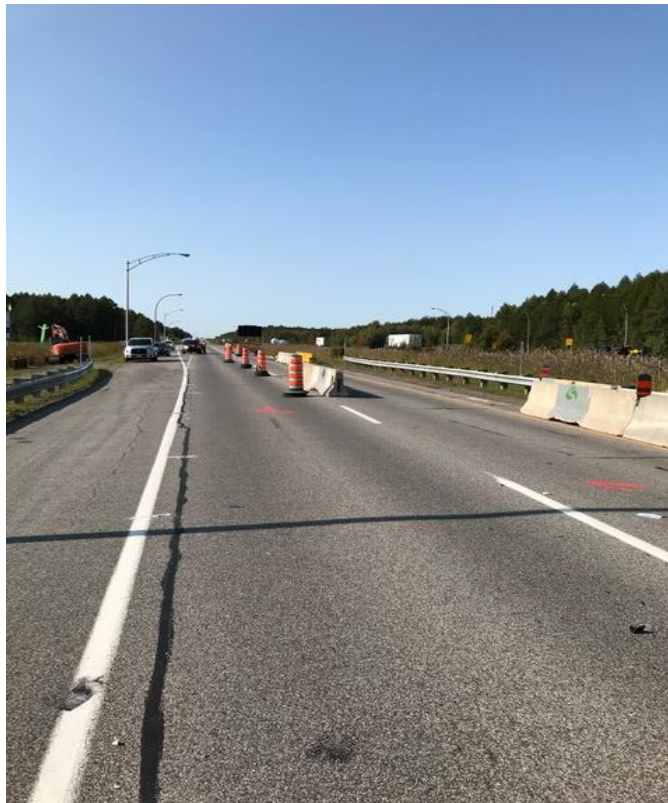
**Figure 1 : Lieu de l'accident (Source : CNESST)**

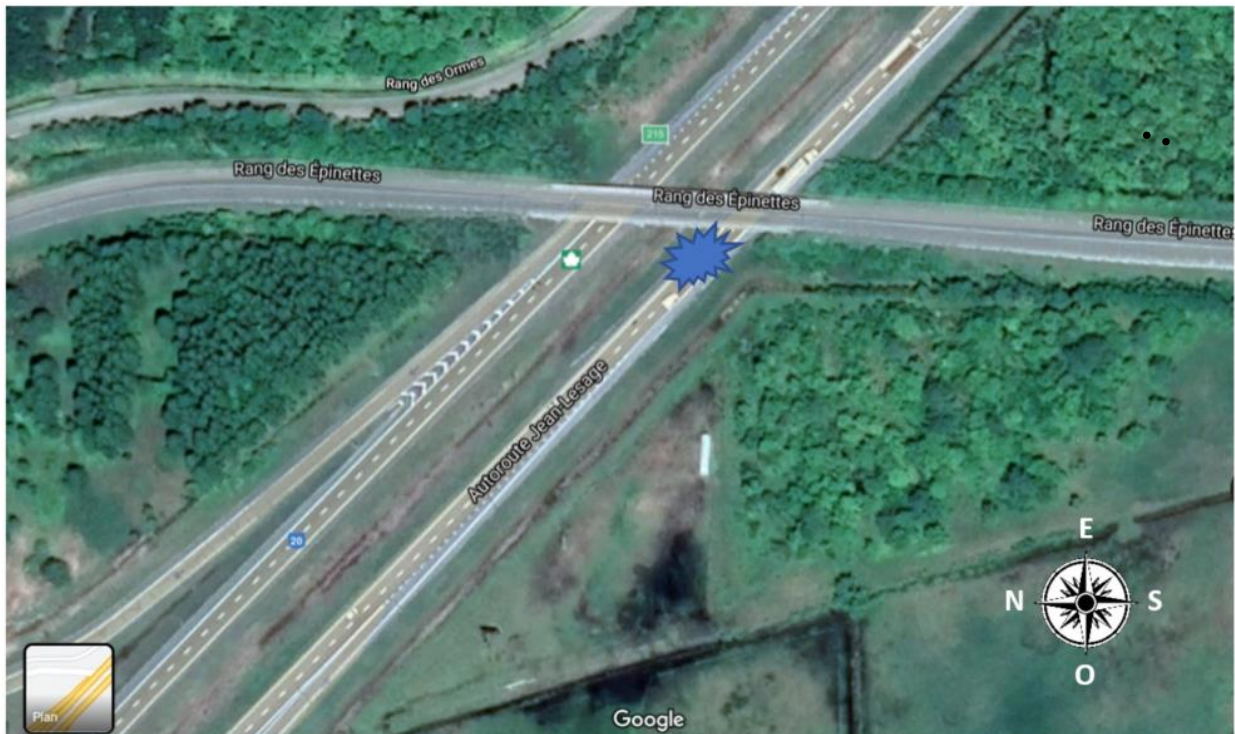
Les travaux d'installation des glissières en béton pour chantiers ont lieu sur la voie de gauche (rapide) de l'autoroute 20 en direction est, à la hauteur du kilomètre 215, à Sainte-Eulalie. Les travaux sont exécutés à l'intérieur d'une aire de travail délimitée par des repères visuels (balises coniques T-RV-7) et fermée à la circulation automobile. La signalisation applicable a été préalablement installée par les travailleurs.

À cet endroit, l'autoroute 20 comporte deux voies de circulation en direction est avec une vitesse affichée de 100 km/h. Au moment de l'accident, la circulation automobile, à la hauteur des travaux, s'effectue uniquement sur la voie de droite (lente) avec une vitesse affichée de 80 km/h.

**Figure 4 : Autoroute 20 à la hauteur des travaux  
(Source : Google Map, modifiée CNESST)**

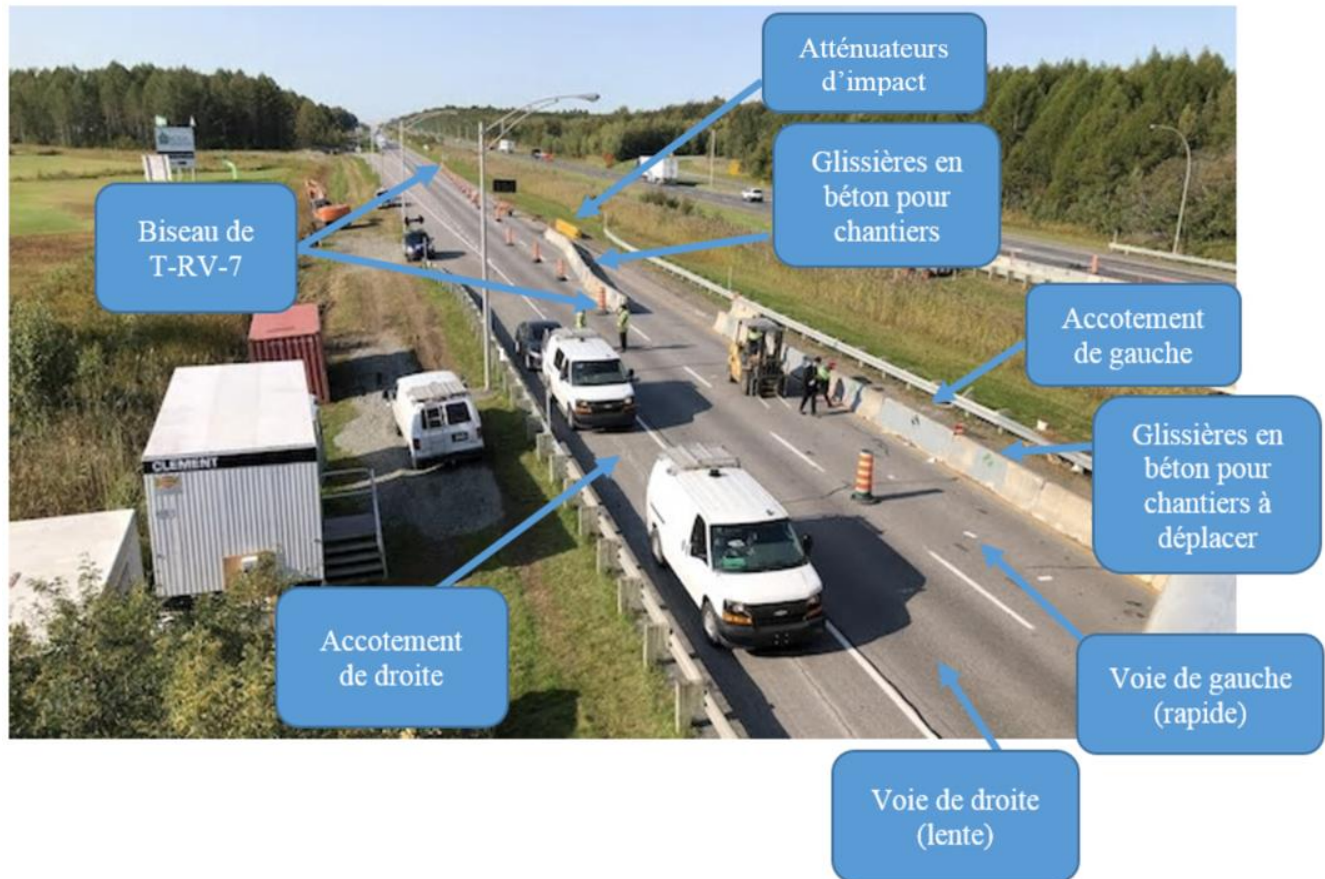
Pour la phase 2 du projet, la fermeture de la voie de gauche (rapide) par des glissières en béton pour chantiers est nécessaire afin d'exécuter les travaux au niveau des chevêtres de façon sécuritaire à l'intérieur d'une aire de travail protégée. La durée de ces travaux est d'environ deux heures. Le montage de celle-ci exige l'installation préalable d'un biseau composé de repères visuels (balises coniques T-RV-7) en amont de l'aire de travail et dirigeant les usagers de la route vers la voie de droite ouverte à la circulation. Une fois le biseau en place, les travailleurs entreprennent le montage de l'aire de travail délimitée avec des glissières en béton pour chantiers à l'aide d'un chariot élévateur de marque Caterpillar, modèle PD8000. L'équipe de travail est composée d'un chef d'équipe, de deux monteurs de chantiers et d'un opérateur de véhicule de protection avec atténuateur d'impact fixé à un véhicule (VP-AIFV).

Figure 5 : Éléments de la zone de travaux lors de l'accident

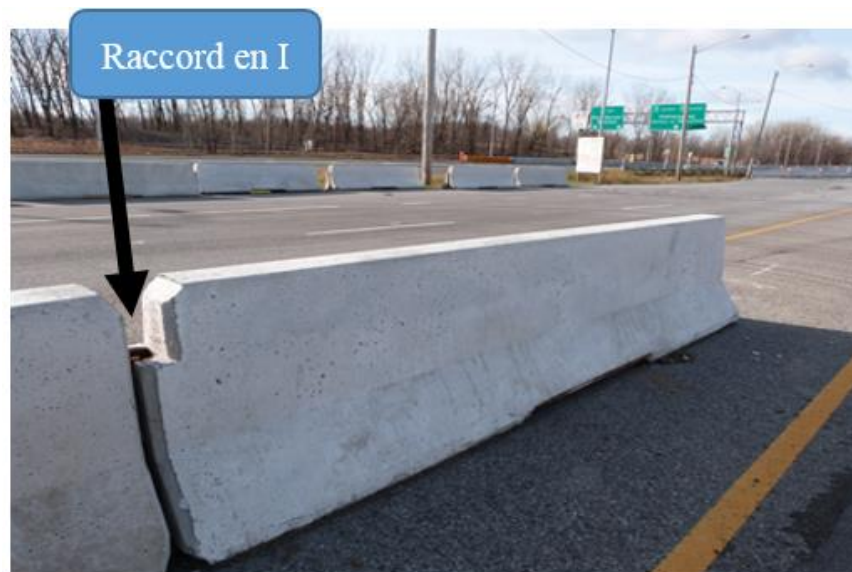
Ces unités sont munies, à chacune de leurs extrémités, d'éléments en acier appelés raccords en I (figure 9), qui permet de les relier entre elles. Ces éléments du raccord en I de chaque unité doivent être correctement reliés aux éléments des unités adjacentes afin d'assurer la continuité de la glissière dans son ensemble. De façon pratique, l'unité mâle du raccord en I doit être glissée dans l'unité femelle lors du dépôt de la glissière à l'aide d'un appareil de levage.

Figure 9 : Glissières en béton pour chantiers avec raccord en I  
(Source : <https://www.signal.ca/product/barriere-en-beton-new-jersey-glissiere-de-securite/>, modifiée par la CNESST)

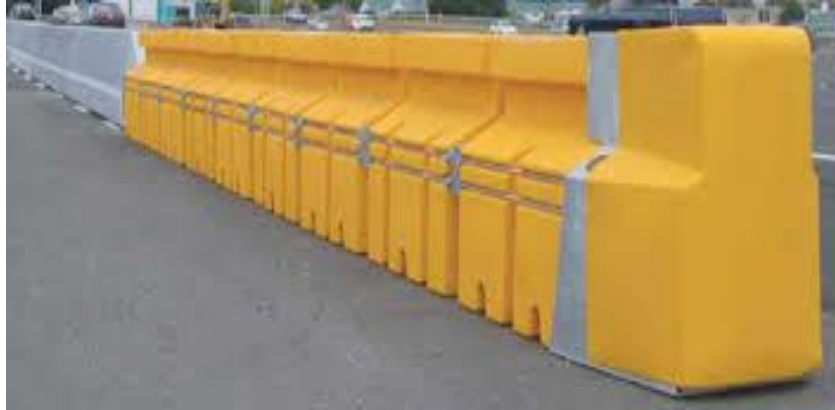
Comme indiqué au Tome VIII du MTQ, les atténuateurs d'impact fixes (TL-3) (figure 10) sont installés aux extrémités des glissières en béton pour chantiers et font face à la circulation ou se situent devant tout autre obstacle susceptible d'être heurté frontalement par un véhicule.

**Figure 10 : Atténuateurs d'impact fixes**

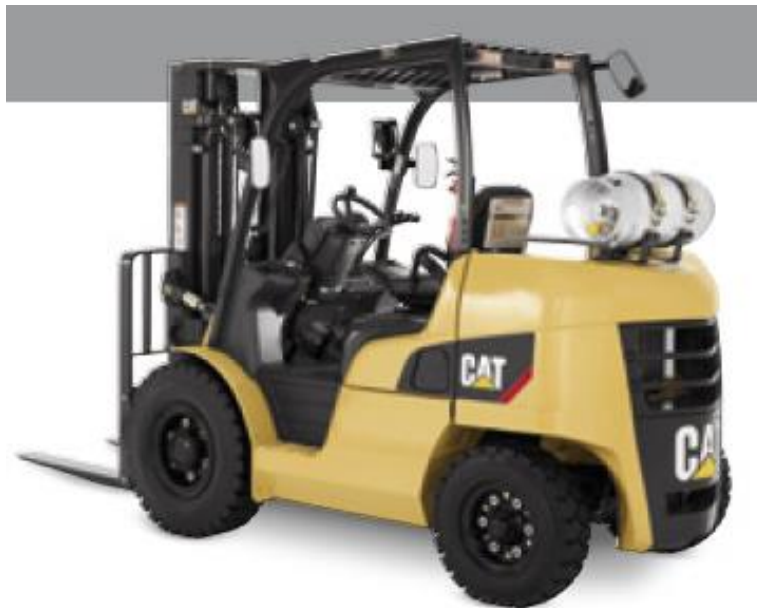
Un chariot élévateur de marque Caterpillar, modèle PD8000 est utilisé pour l'installation des glissières en béton pour chantiers. Le chariot élévateur a été construit en 2011.

**Figure 11 : Caterpillar, modèle PD8000**

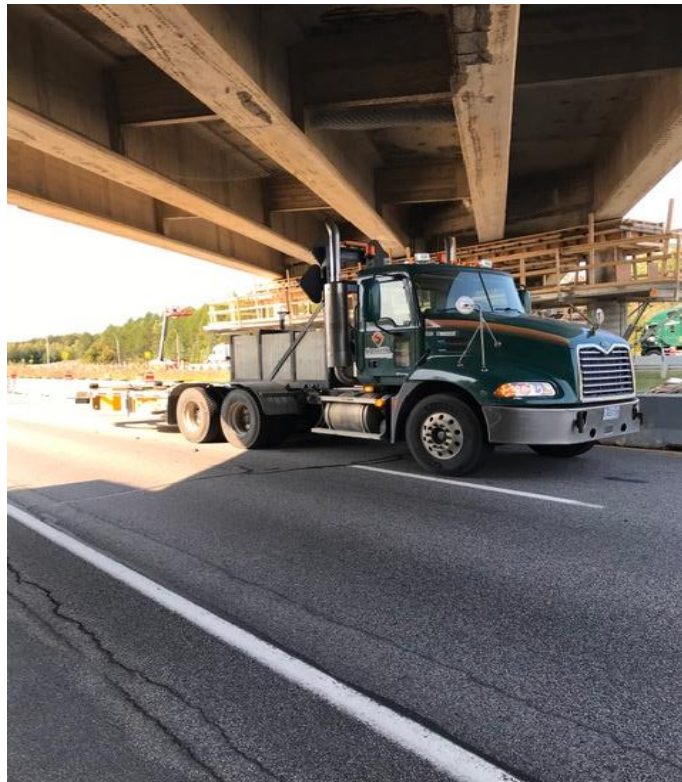
La méthode de travail de Signalétik inc. consiste, en premier lieu, à la mise en place du biseau composé de repères visuels. À ce moment, les travailleurs sont protégés par le VP-AIFV. Une fois le biseau mis en place, l'installation des glissières débute. Deux travailleurs sont nécessaires pour ces travaux. L'un des travailleurs opère le chariot élévateur et manutentionne les glissières à l'intérieur de l'aire de travail balisée par les repères visuels. Le deuxième travailleur aide l'opérateur pour l'alignement et le positionnement final des glissières.

**Figure 13 : Véhicule de protection avec atténuateur d'impact fixé à un véhicule (VP-AIFV) (Source : CNESST)**

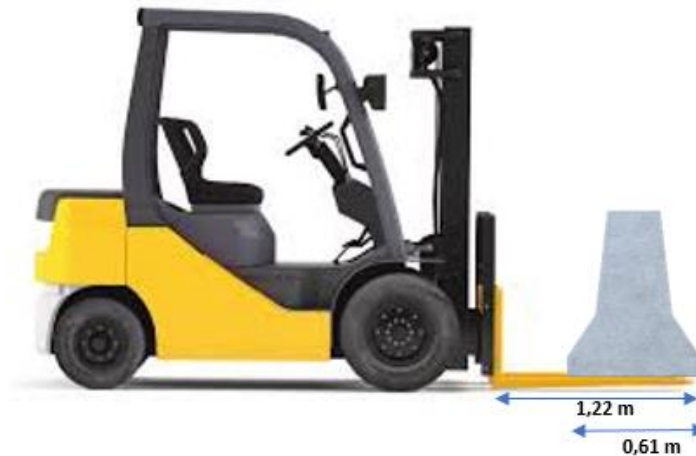
En effet, la méthode de travail utilisée par Signalétik inc. pour la manutention des glissières en béton pour chantiers consiste à déposer celles-ci à l'extrémité des fourches du chariot élévateur, tel qu'illustré à la figure 15.

**Figure 15 : Méthode de travail utilisée pour la manutention des glissières en béton pour chantiers**  
(Source de l'image : <https://www.irsst.qc.ca/media/documents/PubIRSST/RF-800.pdf>, modifiée par la CNESST)

Cette façon de faire n'est pas conforme aux règles de l'art régissant la manutention sécuritaire d'une charge avec un chariot. En effet, le positionnement de la charge à l'extrémité des fourches soulève notamment les risques suivants :

- déformation des fourches;
- chute des fourches;
- chariot élévateur en situation de surcharge, car la charge est au-delà du centre de gravité des fourches et risque de basculer vers l'avant durant les déplacements, particulièrement lors de la levée de la charge (plus la charge est élevée, plus la capacité diminue);
- risque de chute de la charge en cas d'accrochage d'un obstacle fixe ou de terrain inégal (ex. : heurt d'une autre glissière, nid-de-poule, etc.)

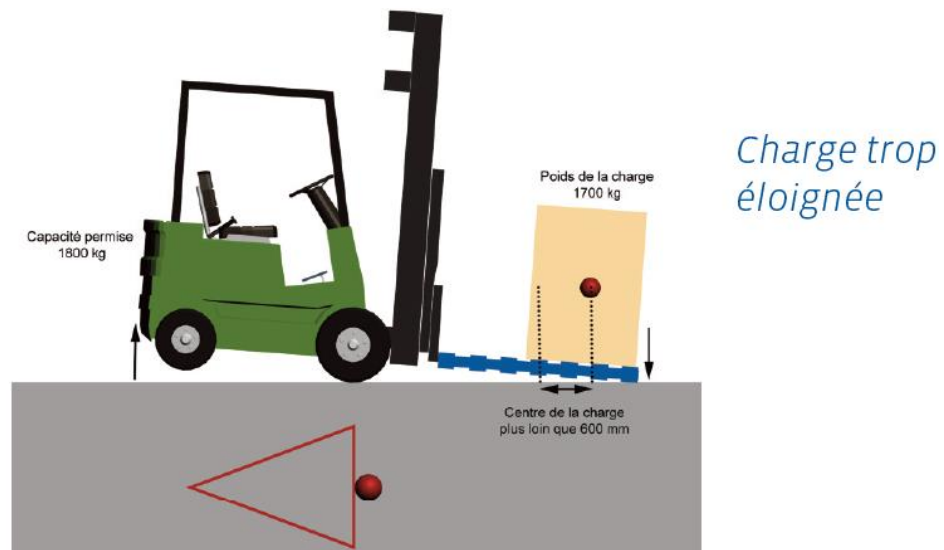
Le manuel du fabricant précise de ne jamais manipuler une charge dont le centre de masse est déplacé. Pour une charge dont le centre de masse est respecté, soit à la demie de la longueur des fourches, la charge maximale permise par le fabricant pour ce type de chariot élévateur est de 8000 lb. À mesure que le centre de charge s'éloigne du centre de masse du chariot, la capacité de celui-ci diminue et l'arrière du chariot risque de lever et d'occasionner la chute de la glissière en béton pour chantiers. De plus, considérant la particularité de la masse (charge de 5291 lb et de 4 m de longueur dépassant la superficie occupée par les fourches), il est recommandé que la charge soit appuyée au tablier du chariot élévateur afin d'assurer sa stabilité lors de la manutention de la charge. En cas de déstabilisation, le tablier procure un adossement à la charge et diminue ainsi le risque de chute accidentelle de la charge. Le guide de l'association sectorielle paritaire Via Prévention, dans son guide *Chariot élévateur : prière de ne pas renverser*, soulève le risque associé à un centre de charge trop éloigné : « Si le centre de gravité combiné se trouve à l'extérieur du triangle (ou du quadrilatère) de stabilité parce que la charge n'est pas appuyée sur le dos des fourches ou parce que le centre de charge est trop éloigné des fourches, le chariot élévateur va basculer vers l'avant. »

**Figure 16 : Centre de la charge trop éloigné**
