Numéro du rapport RAP1371947

RAPPORT D'ENQUÊTE

Accident mortel survenu à un abatteur manuel de Construction Tawich inc., le 17 août 2021 sur le chantier de la ligne 735 kV Micoua-Saguenay d'Hydro-Québec au nord de Baie-Comeau

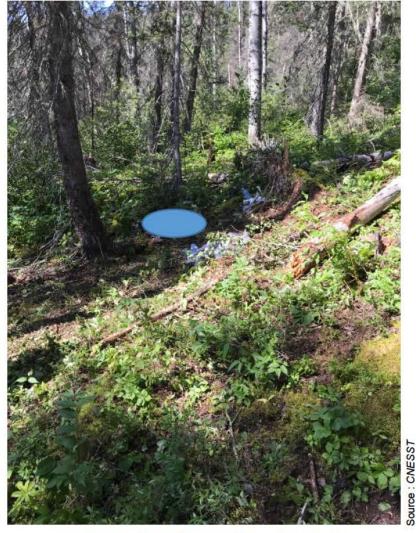
Photo 1 - Endroit où le travailleur a été retrouvé

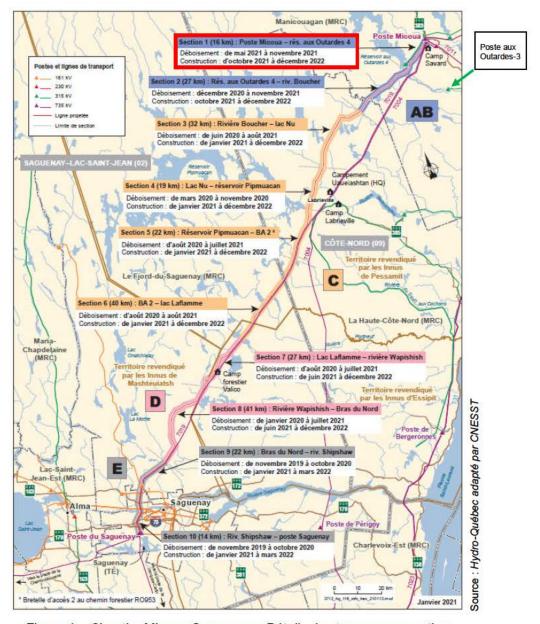
Le site des travaux se situe à environ 100 km au nord de la ville de Baie-Comeau, à la section 1 du chantier de construction d'une longueur totale d'environ 262 km entre le poste Micoua, situé sur la Côte-Nord, et le poste du Saguenay, situé au Saguenay-Lac-Saint-Jean. La section 1, d'une longueur de 16 km, est l'une des 10 sections qui subdivisent le chantier.

Figure 1 - Chantier Micoua-Saguenay - Détails des travaux par section

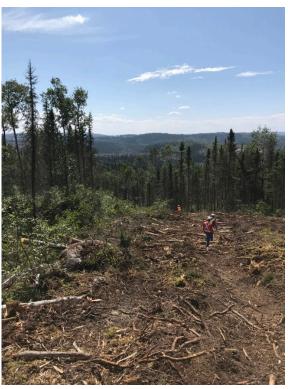
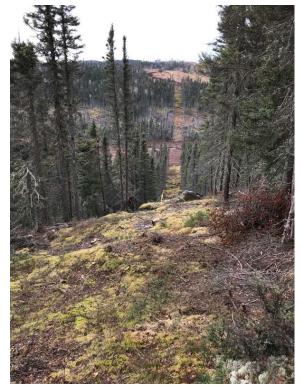
Le lieu de coupe est un terrain accidenté, en pente et couvert partiellement de broussailles, de branches et de racines (Photos 2 et 3). Entre la fin du chemin carrossable de la bretelle d'accès nº 3 (BA3) et le lieu de coupe, il y a une distance d'environ 1,1 km à parcourir et une dénivellation totale d'environ 73,7 m selon le plan fourni par Hydro-Québec.

Photos 2 et 3 – Site des travaux

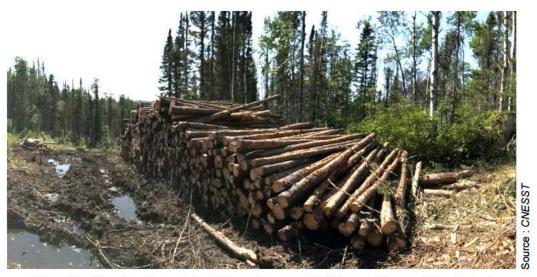
Rendu à la hauteur de la pile de troncs d'arbre abattus (grume), Monsieur demande au H, devant lui, de lui laisser de l'eau. H laisse au sol le reste du contenant de quatre litres d'eau conservé pour lui.

Photo 4 – Pile de grume près de l'emplacement où le travailleur a été retrouvé

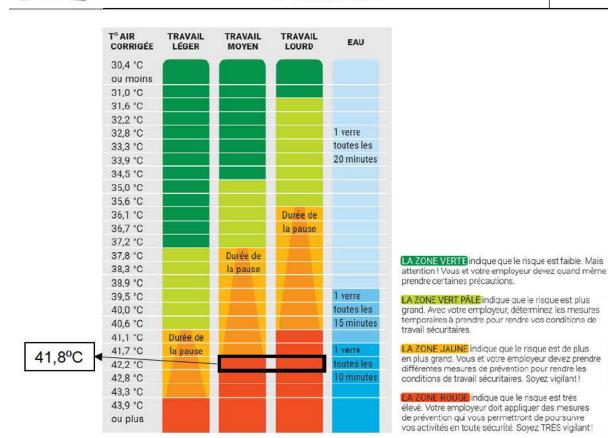
La température de l'air corrigée (TAC) est un indice qui ne requiert aucun instrument et permet d'estimer la zone de risque de la contrainte thermique ou le risque de subir un coup de chaleur. Le document de la CNESST « TRAVAILLER À LA CHALEUR... ATTENTION! 4º édition » présente la méthode d'évaluation de cet indice et permet d'effectuer une gestion préventive de la contrainte thermique (Annexe D). Le calcul de la TAC se base sur la température de l'air à l'ombre. Des corrections de la température sont effectuées en fonction du taux d'humidité relative, du niveau d'ensoleillement et de l'habillement des travailleurs. En déterminant la charge de travail effectué (léger, moyen ou lourd), nous appliquons la température au tableau de référence afin d'obtenir une zone de risque. Des mesures de prévention et la consommation d'eau minimum sont également déterminées en fonction de la TAC.

Figure 5 - Zones de niveau de risque en fonction de la TAC

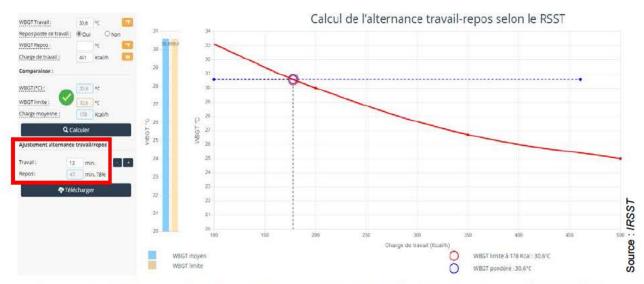
Si nous reprenons l'évaluation pour la période de 11 h à midi (60 minutes), l'utilitaire indique 47 minutes (Figure 7) de pauses supplémentaires dans un contexte où il y a déjà la prise de 20 minutes de pause.

Figure 7 – Utilitaire pour la contrainte thermique due à la chaleur en milieu de travail de l'IRSST

Pour la période de 14 h à 15 h, c'est 26 minutes de temps supplémentaire que l'utilitaire prévoit à la pause initiale de 43 minutes. Ces besoins d'ajouter du temps de pause signifient que les durées prises par le travailleur sont insuffisantes. Il est concevable que l'ampleur du temps de pause nécessaire dépasse les 60 minutes pour ces deux périodes.
