RAPPORT D'ENQUÊTE

**Accident ayant causé des blessures à un travailleur de l'entreprise
Village Vacances Valcartier inc., survenu le 4 juin 2022 à Saint-Gabriel-
de-Valcartier.**

Service de la prévention-inspection – Capitale-Nationale

Date du rapport : 28/11/2022

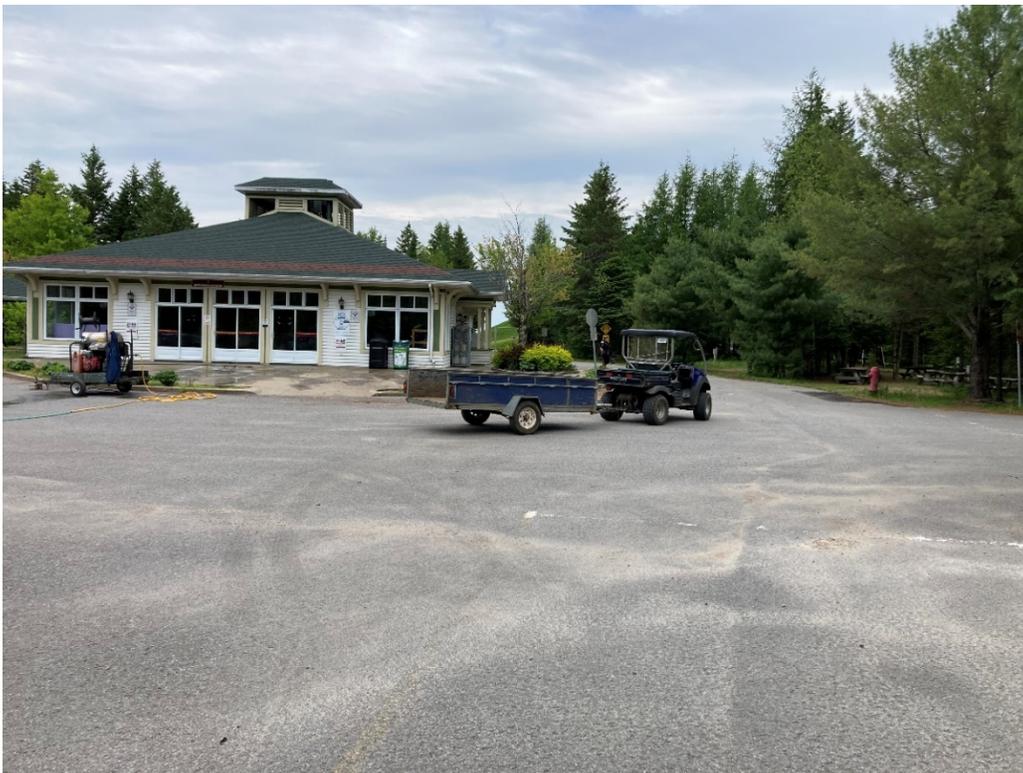
Figure 1— *Photo du lieu de l'accident*¹
Source : CNESST

¹ Cette photo constitue une reproduction des lieux de l'accident. L'autoquad et la remorque ont été replacés par l'employeur à l'endroit approximatif où a eu lieu l'accident.

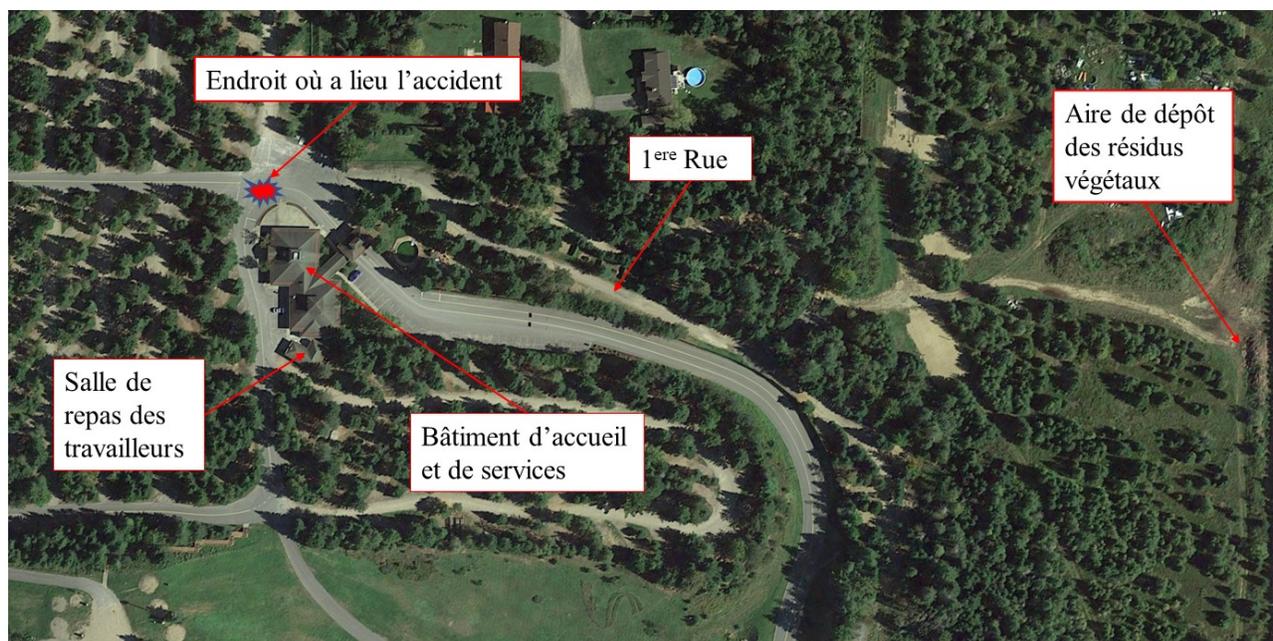
Fig. 3– *Vue aérienne partielle du camping Valcartier*
Source : Google Earth, modifié par la CNESST

L'accident survient dans la courbe du chemin en asphalte au nord du bâtiment d'accueil (voir figure 3).

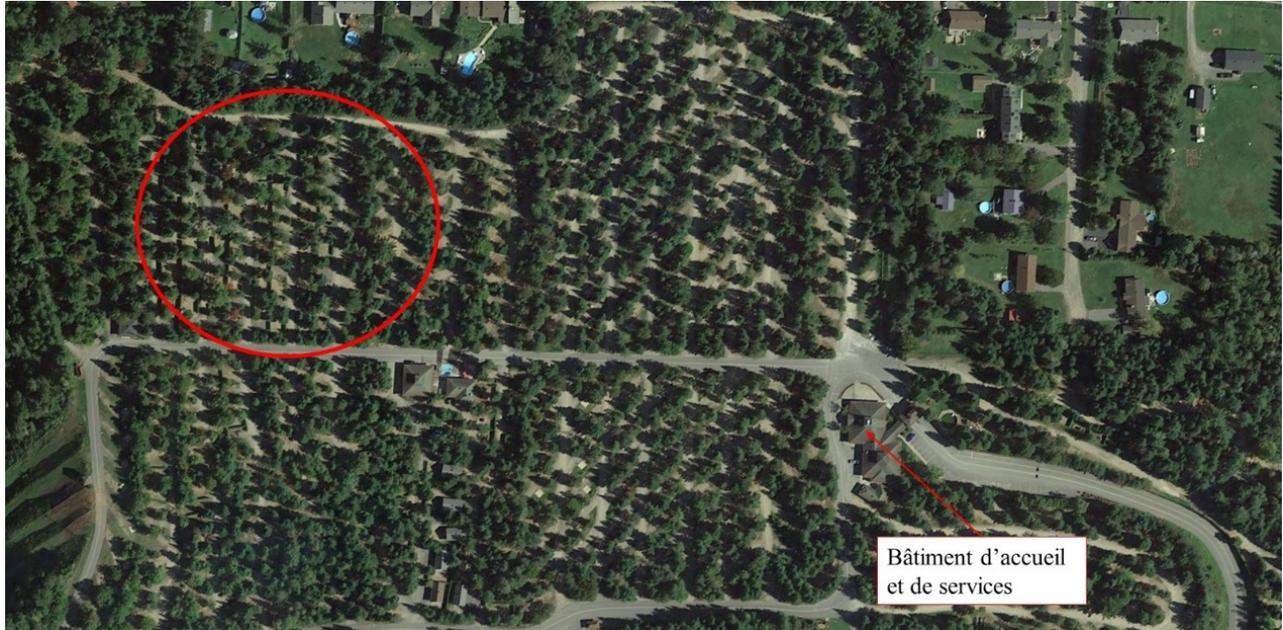
Fig. 4 – Secteur du camping à nettoyer le jour de l'accident (cercle rouge)

Le jour de l'accident, les travailleurs effectuaient ces tâches dans le secteur des rues 12 à 18 + (voir figure 4).

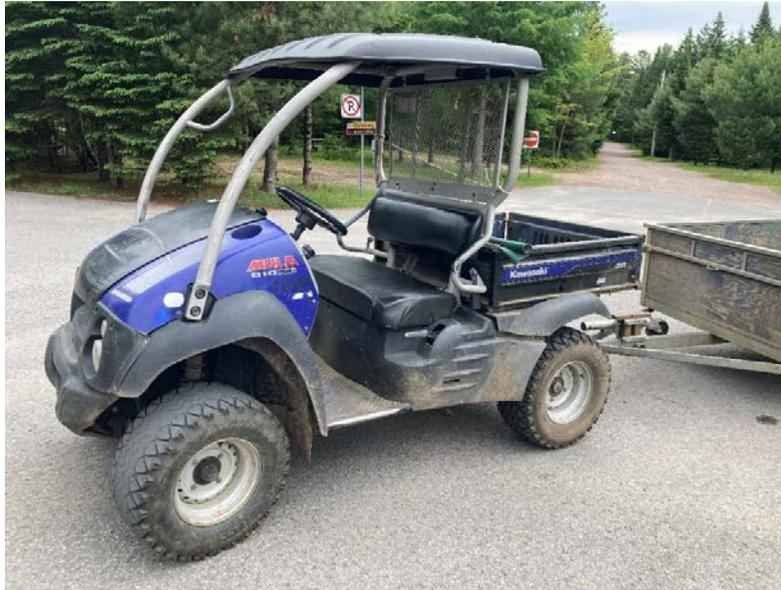
Fig. 5 – Photo du véhicule impliqué dans l'accident
(Kawasaki modèle KAF400D Mule 610XC, année 2011)

L'autoquad impliqué dans l'accident est de marque Kawasaki, modèle KAF400D Mule 610XC, année 2011 et porte le n° de série [REDACTED]. La vitesse maximale de ce véhicule est de 40 km/h (25 mph). Il n'y a pas d'odomètre.

- interdit l'utilisation de l'autoquad impliqué dans l'accident soit celui de marque Kawasaki, modèle KAF400D Mule 610XC (#12-01), année 2011 et n° de série [REDACTED] (Décision n°3). Le scellé n° E71995 est apposé sur le véhicule. La CNESST exige de l'employeur une inspection de l'autoquad par une personne compétente selon les règles de l'art en vigueur afin de vérifier qu'il ne présente pas de dommage, de fuite, de détérioration, d'anomalie structurelle et qu'il est entretenue selon les recommandations du fabricant. L'employeur s'est conformé à cette exigence.

- Afin de s'assurer du bon fonctionnement du véhicule impliqué dans l'accident, la CNESST a exigé à l'employeur une inspection du véhicule par un concessionnaire autorisé Kawasaki. Cette inspection a été réalisée le 5 juillet 2022 par le garage AS Moto.

- À la suite de cette inspection, plusieurs réparations ont été jugées nécessaires comme la colonne de direction, les amortisseurs arrière, deux pneus avant et le câble de frein à main. Toutefois,

selon le conseiller Kawasaki, ces réparations ne représentaient pas de risque pour la conduite sécuritaire du véhicule.

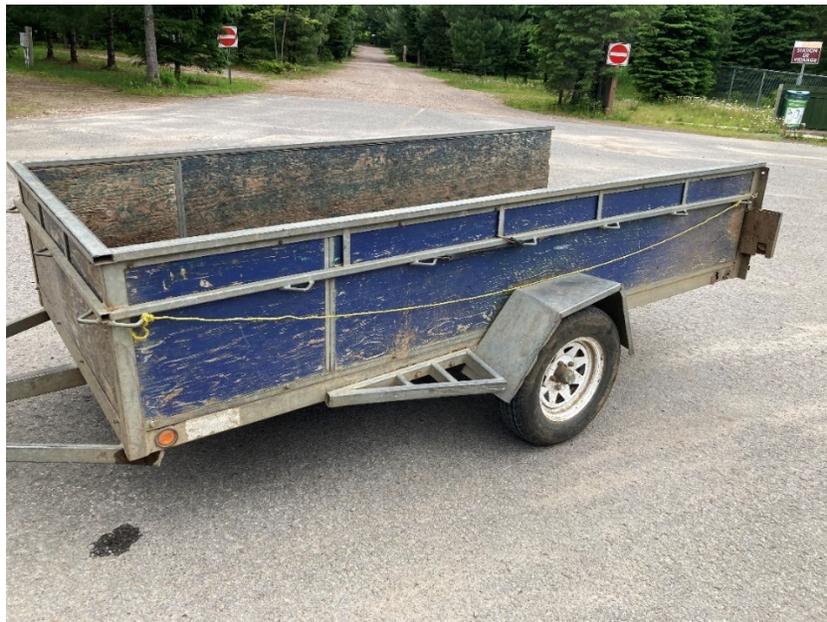
Fig. 6 – Photo de la remorque impliquée dans l'accident
(Neufchatel Auto inc., année 2002)

La remorque impliquée dans l'accident a été fabriquée par Neufchatel Auto inc. en 2002. Elle possède un numéro de série, mais celui-ci est illisible sur la plaque signalétique. Elle a un poids nominal brut de 907 kg (2000 lbs) et elle mesure 147 cm (4 pi 9 po) de large par 312 cm (10 pi 2 po) de long.

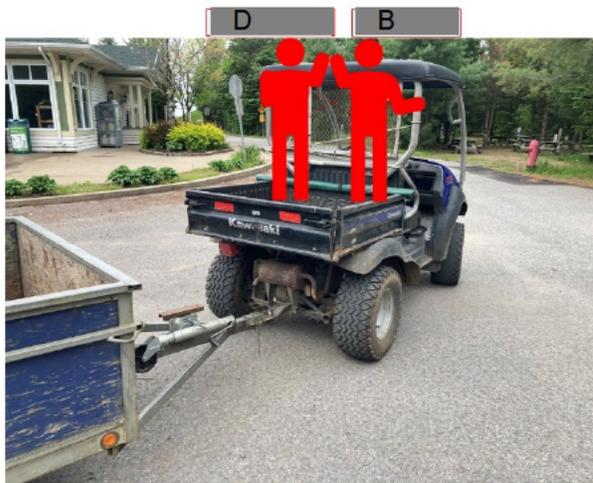
Fig. 7 – Position approximative du travailleur accidenté avant l'accident

Vers 11 h 45, l'équipe A se rend à l'aire de dépôt pour vider un voyage de feuilles mortes. Lors du retour, le travailleur accidenté prend place debout dans la boîte de chargement côté passager et un de ses collègues, M. [REDACTED]^D, est debout à ses côtés (côté conducteur). Les travailleurs prennent appui en tenant d'une main, le montant du cadre de l'autoquad et de l'autre main, le toit de plastique. M. [REDACTED]^E [REDACTED] (ci-après appelé « le conducteur ») conduit l'autoquad et M. [REDACTED]^F [REDACTED] est assis côté passager. Personne ne porte de ceinture de sécurité ni de casque protecteur.

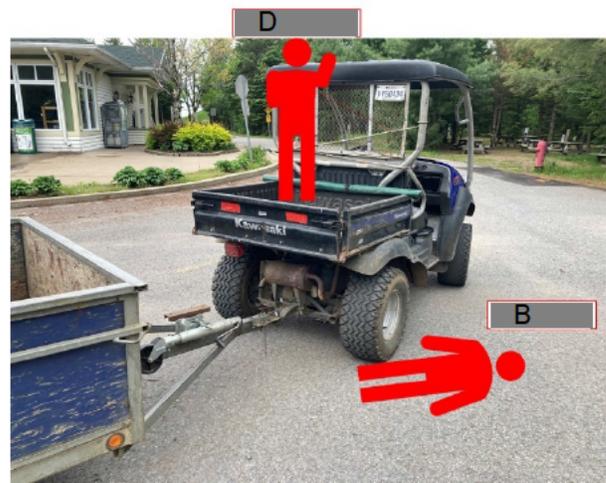
Fig. 8 – Position approximative du travailleur accidenté après sa chute

Dans la courbe, le travailleur accidenté perd l'équilibre et est éjecté de la boîte de chargement du véhicule. Il chute au sol avant d'être heurté et écrasé par la remorque qui est attelé derrière l'autoquad.

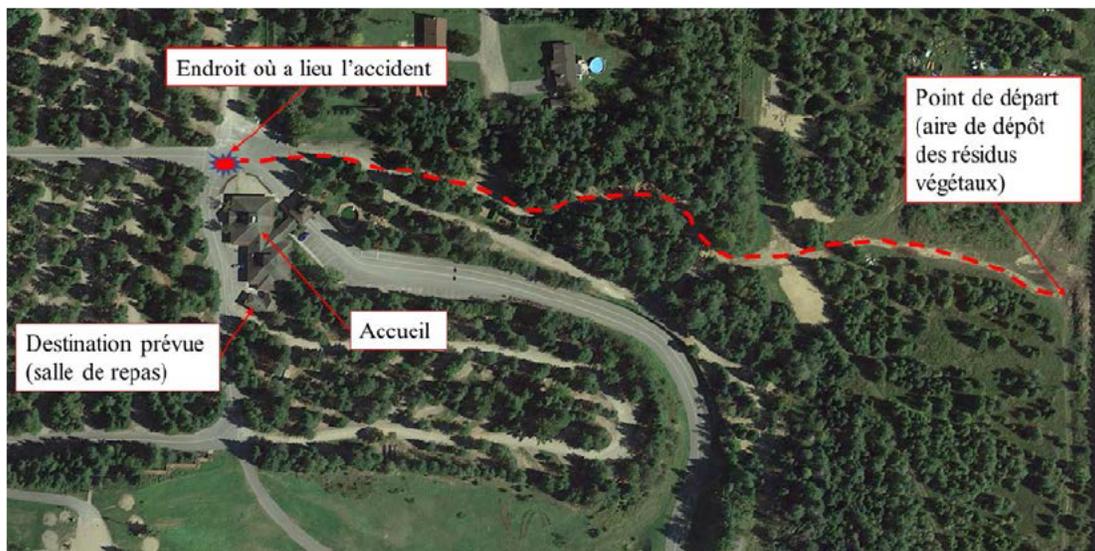
Fig. 9 – Trajectoire et localisation du lieu de l'accident

Le conducteur emprunte la 1^{ère} Rue du côté Nord et passe devant le bâtiment d'accueil comme pour les autres voyages faits auparavant. Arrivé devant le bâtiment d'accueil, le conducteur tourne à gauche (sud-ouest) en direction de la salle de repas des employés.

- La vitesse de l'autoquad au moment de l'accident est inconnue, mais selon les témoignages recueillis, elle est estimée à une vingtaine de km/h.
- La courbe où s'est produit l'accident a un angle d'environ 90°.

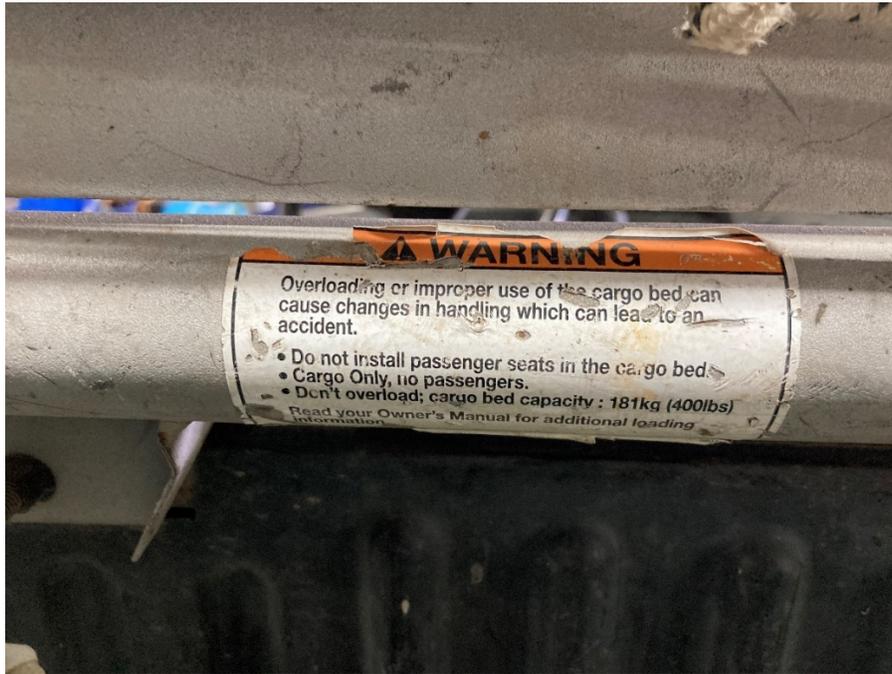
Fig. 11 – Autocollant du fabricant apposé dans la boîte de chargement de l'autoquad impliqué dans l'accident
Source : CNESST

De plus, un autocollant est apposé dans la boîte de chargement de l'autoquad qui mentionne l'interdiction d'embarquer des passagers à bord de la boîte de chargement.

- interdit le transport de passagers dans la boîte de chargement d'un véhicule hors route (autoquad) ou dans toute autre place sur le véhicule ou une partie du véhicule qui n'est pas une place pour un passager (Décision n°1). La CNESST exige de l'employeur la mise en place d'un moyen de contrôle pour s'assurer que le transport de passagers avec des véhicules hors-route ne se fasse qu'aux places aménagées pour ceux-ci. L'employeur s'est conformé à cette exigence.
