## **RAPPORT D'ENQUÊTE**

**Accident ayant causé la mort d'un travailleur de l'entreprise  
Seney électrique inc., survenu le 30 septembre 2022 au télésiège No 5 chez  
Ski Sutton inc. situé au 671, rue Maple à Sutton.**

**Service de la prévention-inspection – Montérégie-Centre**

**Date du rapport : 18/04/2023**

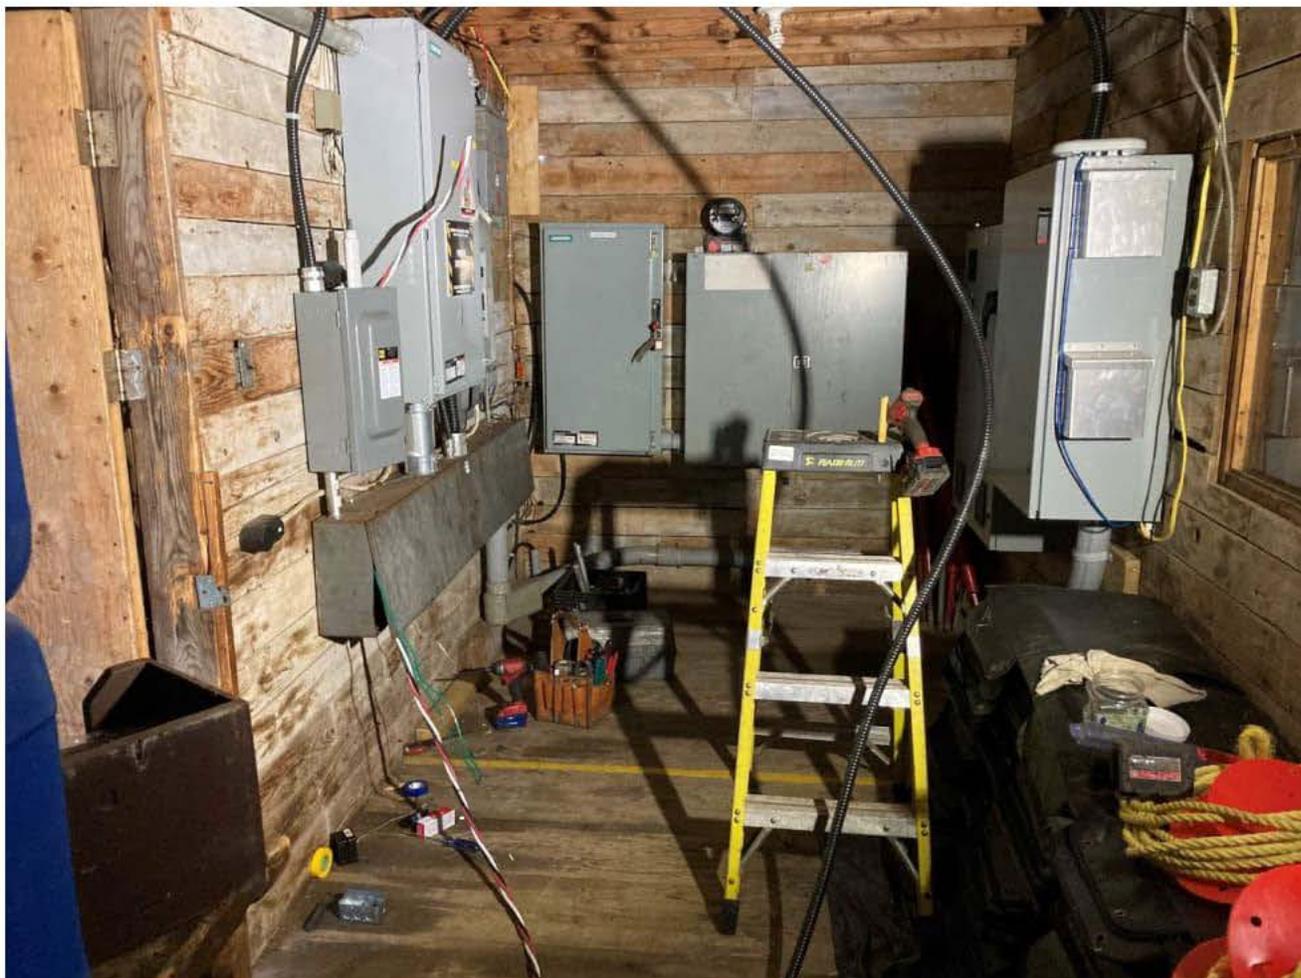
Figure 1 *Scène de l'accident*

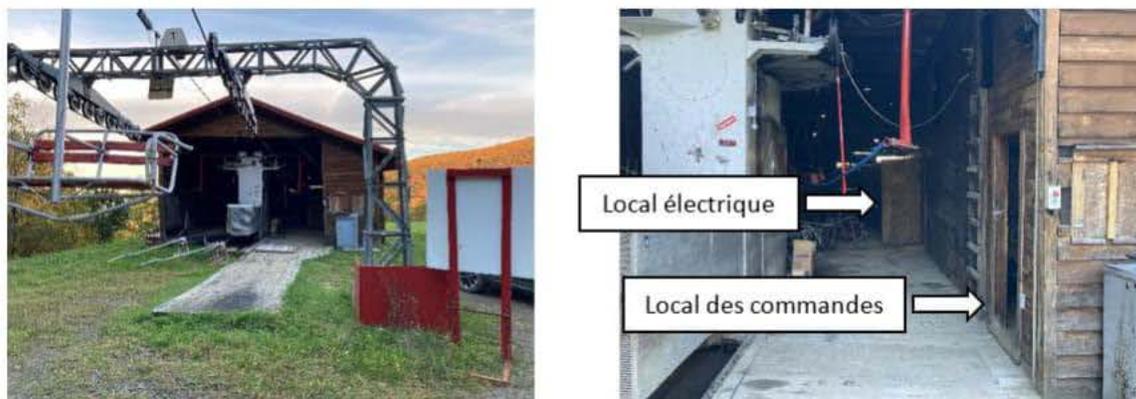
Fig. 4 & 5 – Bâtiment situé au bas du télésiège No 5

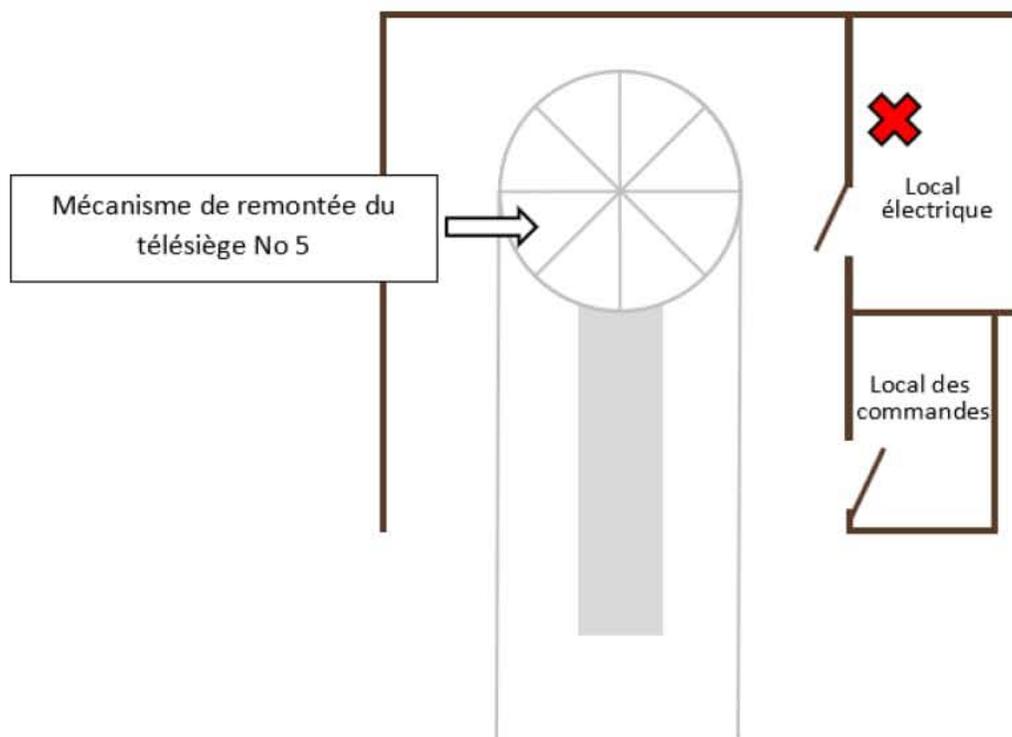
Fig. 6 – Plan du bâtiment situé au bas du télésiège No 5 (non à l'échelle)

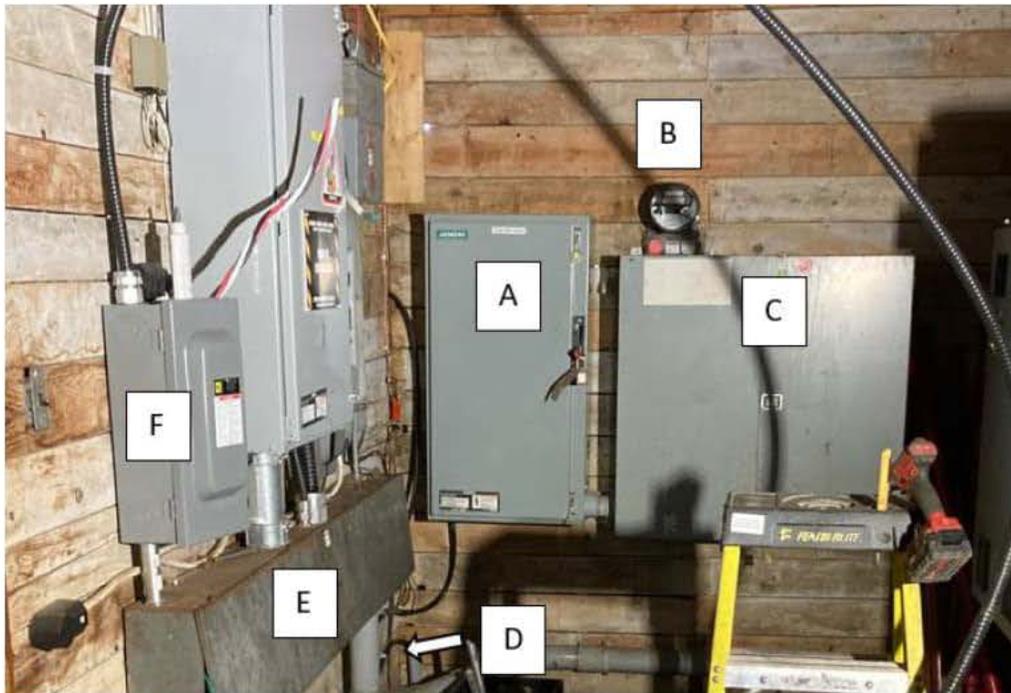
L'installation électrique présente dans le local du bâtiment situé au bas du télésiège No 5 est une installation standard dotée d'une entrée électrique de 400 ampères 347/600 volts aérienne. Elle comporte notamment les éléments suivants :

- A. Sectionneur à fusibles de 400 ampères 347/600 volts;
- B. Compteur communicant;
- C. Boîte de mesurage de 81 cm x 81 cm x 25 cm;
- D. Tuyauterie de 6 cm en pvc. Filage de 200 mcm en cuivre;
- E. Auget de 400 ampères 347/600 volts;
- F. Interrupteur de sécurité de 600 volts.

Fig. 7 - Installation électrique  
Source : CNESST

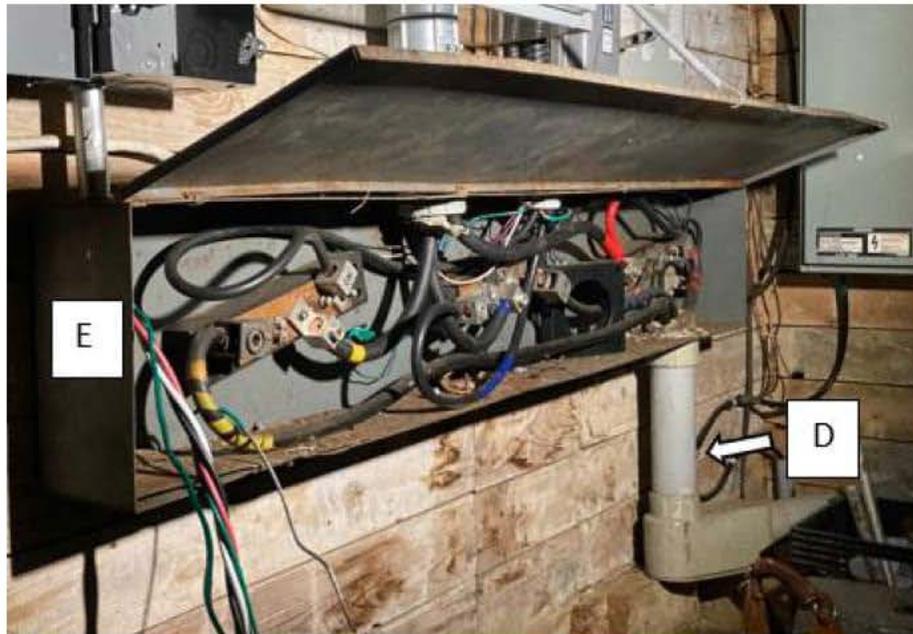
Fig. 8 - *Auget électrique*  
Source : CNESST

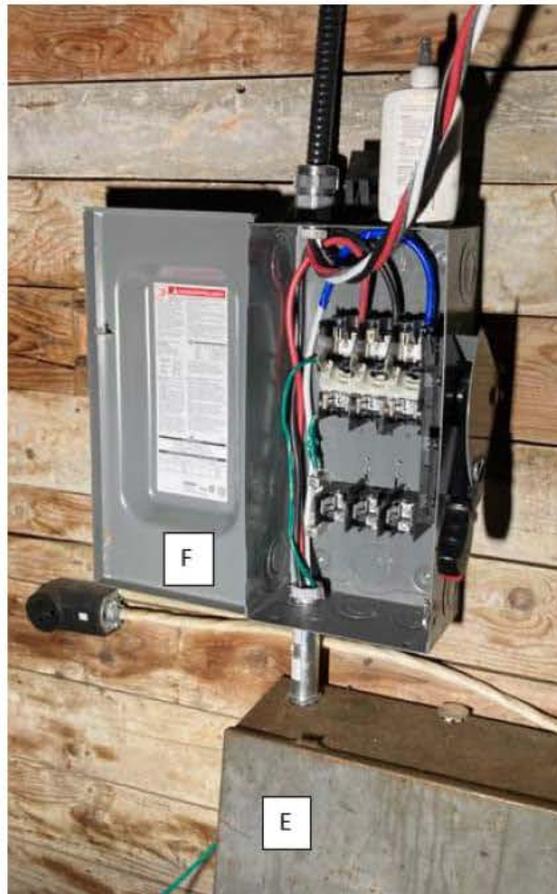
Fig. 9 *Interrupteur de sécurité de 600 volts*  
Source : CNESST

Un escabeau est installé au milieu du local. Celui-ci était utilisé par monsieur C afin de faire passer les fils électriques par le plafond. L'interrupteur de sécurité de 600 volts (F) est installé au mur et les fils servant à connecter la prise extérieure y sont passés à l'intérieur de l'interrupteur et branchés aux 3 pôles.

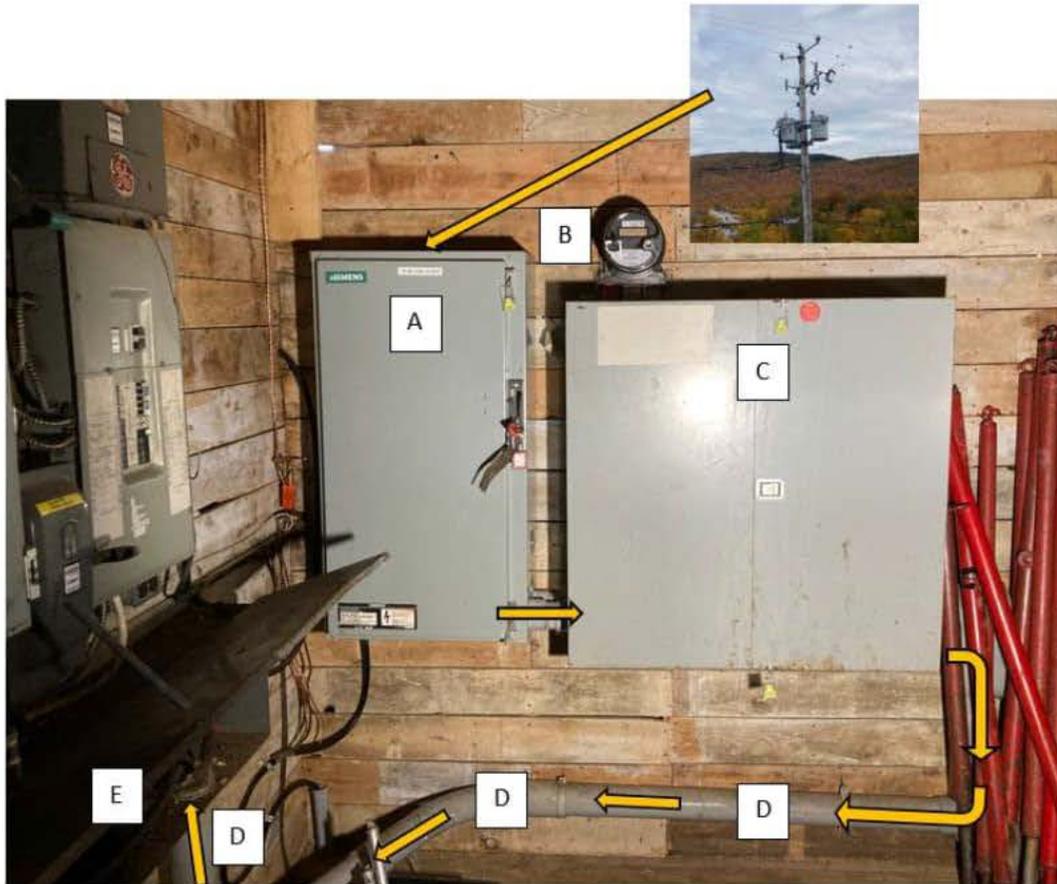
L'installation électrique à l'intérieur du local électrique du télésiège No 5, est alimentée par le réseau d'Hydro-Québec. Il s'agit d'une installation simple avec une seule source d'alimentation. Le courant arrive par le sectionneur à fusibles (A) et est redistribué par la boîte de mesure (C). Il est ensuite acheminé par le filage (D) vers l'auget (E).

Fig. 10 - *Fonctionnement de l'installation électrique*  
Source : CNESST

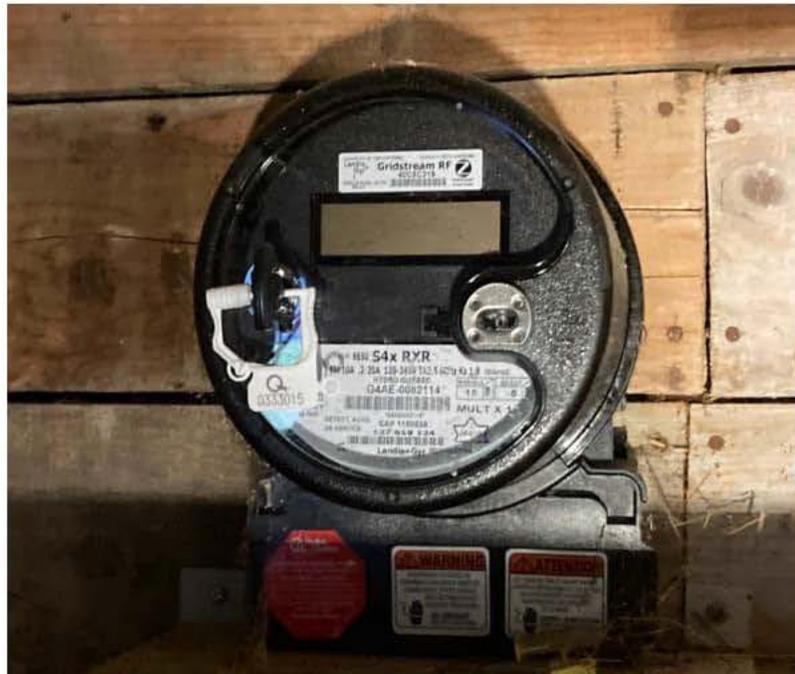
L'installation possède son compteur communicant (B). Il sert à mesurer et à enregistrer la quantité d'électricité consommée. Il transmet à distance les données de consommation aux systèmes d'Hydro-Québec. Le compteur est en communication continue avec le système d'Hydro-Québec. Pour cette raison, le courant demeure actif dans l'installation. Auparavant, comme dans plusieurs installations, il y avait un compteur électromécanique et celui-ci était non communicant avec le système d'Hydro-Québec. Pour cette raison, l'alimentation électrique des stations était débranchée.

Fig. 11 - *Compteur communicant*  
Source : CNESST

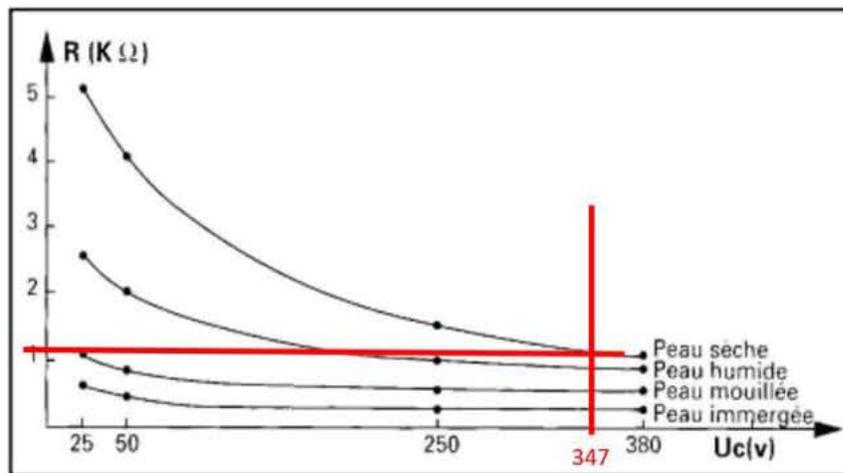
Cette résistance est caractérisée par la faculté de la peau à laisser passer plus ou moins le courant dans notre corps. Les études scientifiques ont permis d'établir un graphique illustrant la variation de la résistance du corps humain en fonction de l'état de la peau :

Fig. 12 - Résistance du corps humain en fonction de la tension

$$I = U/R$$

Si U = 347 volts (V)

Et que R = 1 200 Ohms (Ω)

$$I = 347 \text{ V} / 1\,200 \text{ } \Omega$$

$$I = 0,289 \text{ A} = 289 \text{ mA}$$

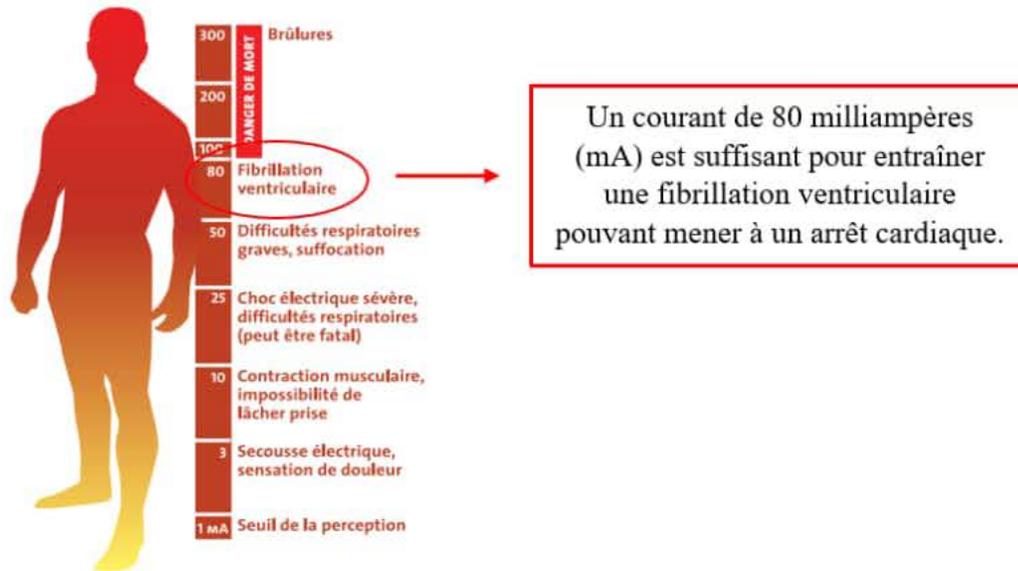
Fig. 13 - Intensité électrique et effets sur le corps

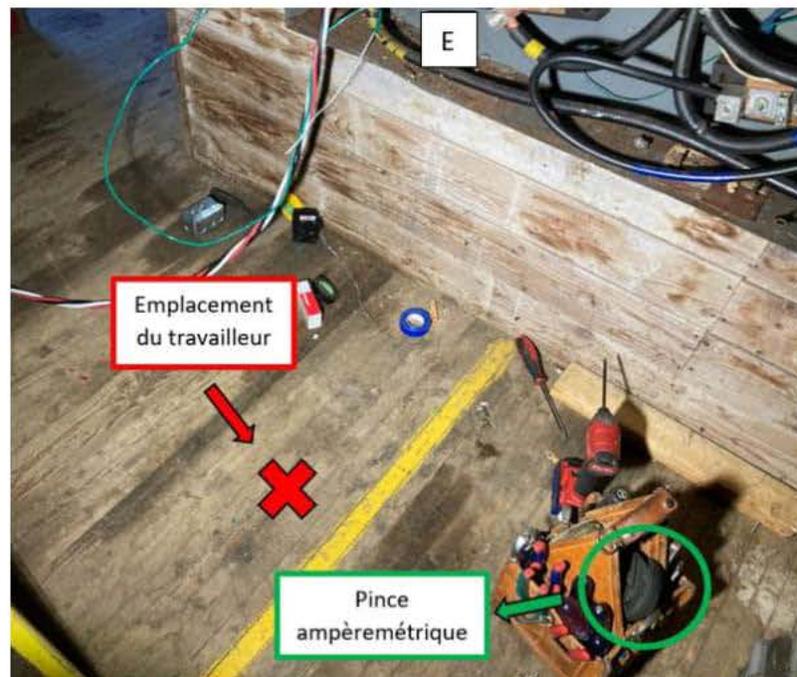
Le porte-outil de monsieur D était au sol devant l'auget ouvert et à droite de l'emplacement où se trouvait celui-ci au moment de l'accident.

Dans l'un des compartiments du porte-outil, la pince ampèremétrique appartenant à monsieur D y était entreposée dans son enveloppe de protection. Une expertise réalisée sur les lieux mêmes de l'accident par un maître électricien confirme que ladite pince ampèremétrique fonctionne et est en bon état.

Fig. 14 - Porte-Outil  
Source : CNESST

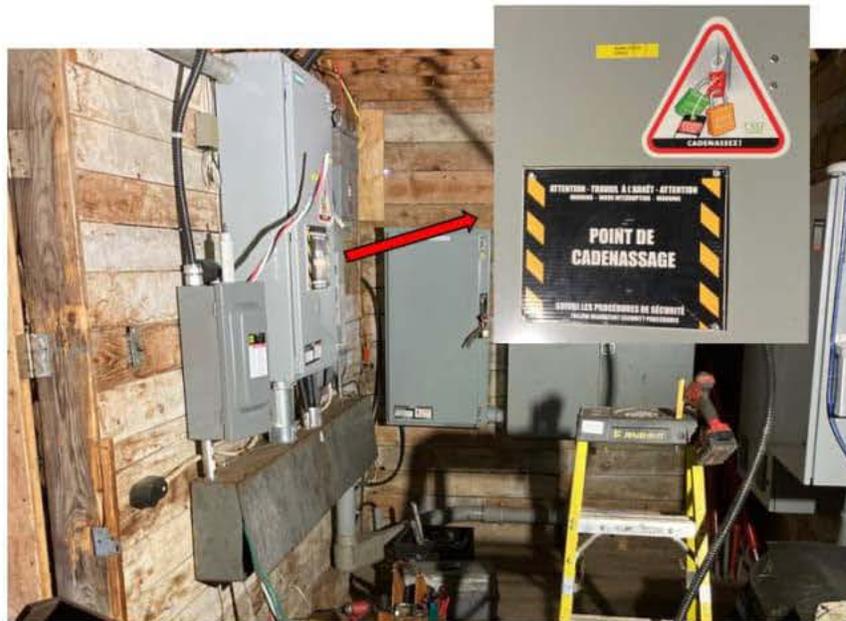
Deux autocollants sont apposés sur la boîte de jonction « *Main pour Drive* » située au-dessus de l'auget. Ces autocollants visent à sensibiliser les travailleurs à l'importance d'appliquer une procédure de cadenassage adéquate pour éviter les accidents graves.

Fig. 16 - Autocollants

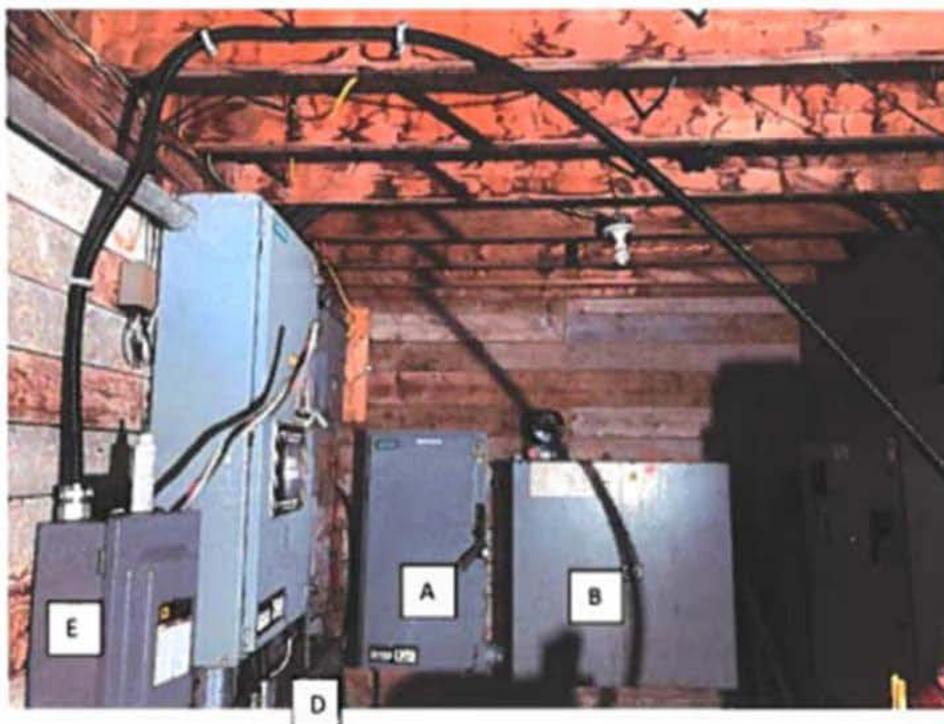
Photo 1

Entrée électrique de 400 ampères 347/600 volts aérienne.

- A. Sectionneur à fusibles de 400 ampères 347/600 volts.
- B. Boîte de mesurage 32x32x10.
- C. Tuyauterie de 2 ½ en pvc. Filage de 200mcm en cuivre.
- D. Auget de 400 ampères 347/600volts.
- E. Prise de 600 volts.
