**RAPPORT D'ENQUÊTE**

**Accident ayant causé la mort d'un travailleur  
de l'entreprise Val-Mauricie Électrique inc.,  
survenu le 6 juin 2022 à Trois-Rivières**

**Service de la prévention-inspection – Mauricie et Centre-du-Québec**

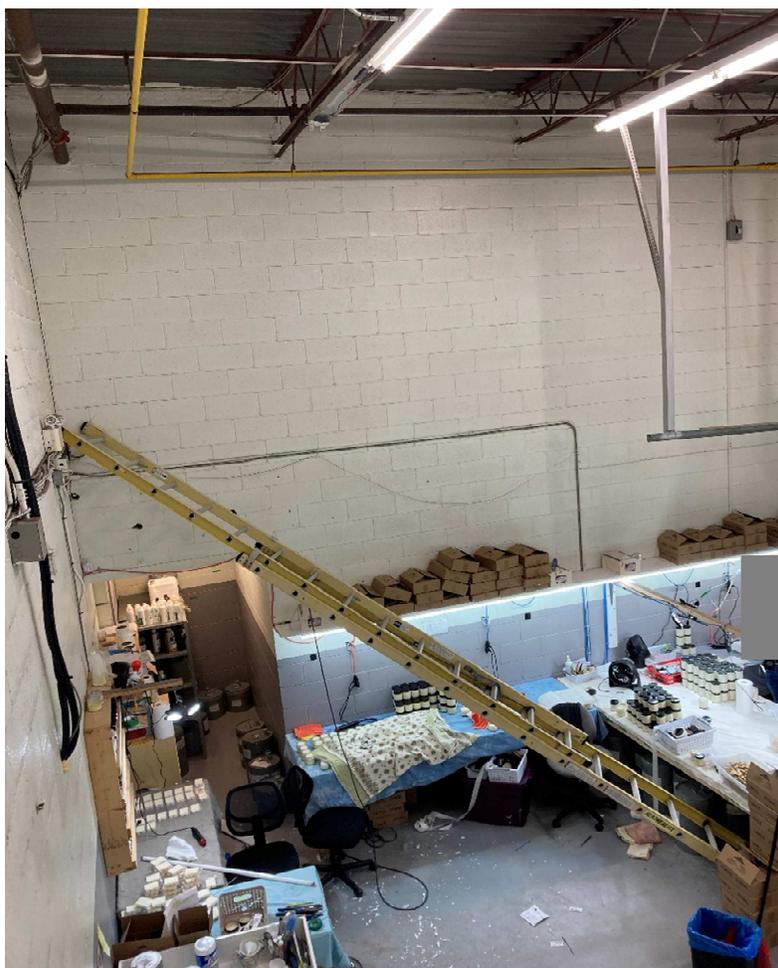
Le lundi 6 juin 2022, un électricien de l'entreprise Val-Mauricie Électrique inc. remplace des tubes fluorescents au plafond à plus de 4 m de hauteur à l'aide d'une échelle. Vers 10 h 30, l'échelle utilisée sur un plancher en béton glisse sur le sol et perd son point d'appui supérieur causant la chute de l'électricien.

Figure 1 — *Lieu de l'accident*

Le 6 juin 2022, une interdiction de travailler en hauteur et une interdiction d'utiliser l'échelle en cause dans l'accident sont mentionnées immédiatement à l'employeur. Ces interdictions sont consignées au rapport d'intervention RAP1389514 en date du 17 juin 2022.

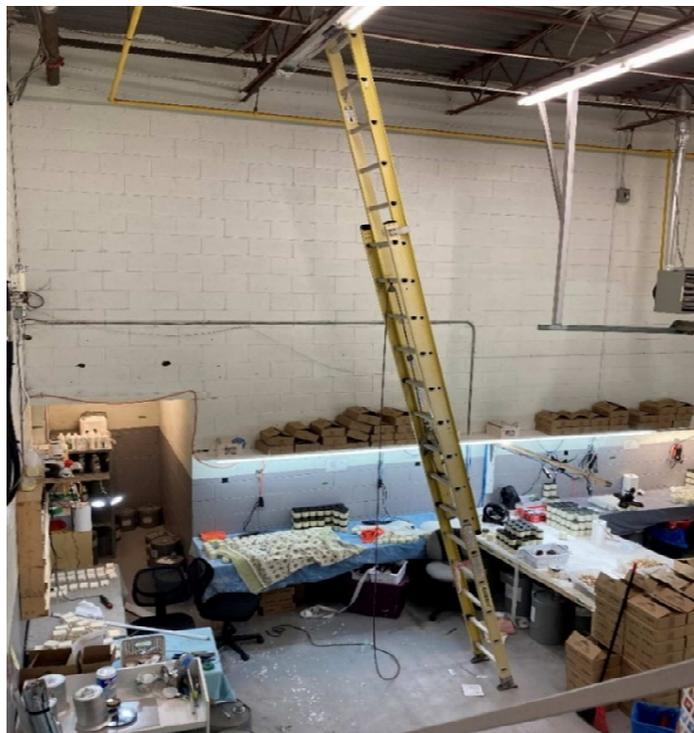
N'ayant pas de tubes fluorescents, l'électricien se rend chez un fournisseur local pour acheter les tubes. À son retour, il entreprend de les remplacer. Il déploie son échelle et l'appuie sur les poutrelles de toit (figure 2).

Fig. 2 — Reconstitution de la position approximative de l'échelle au moment de l'accident

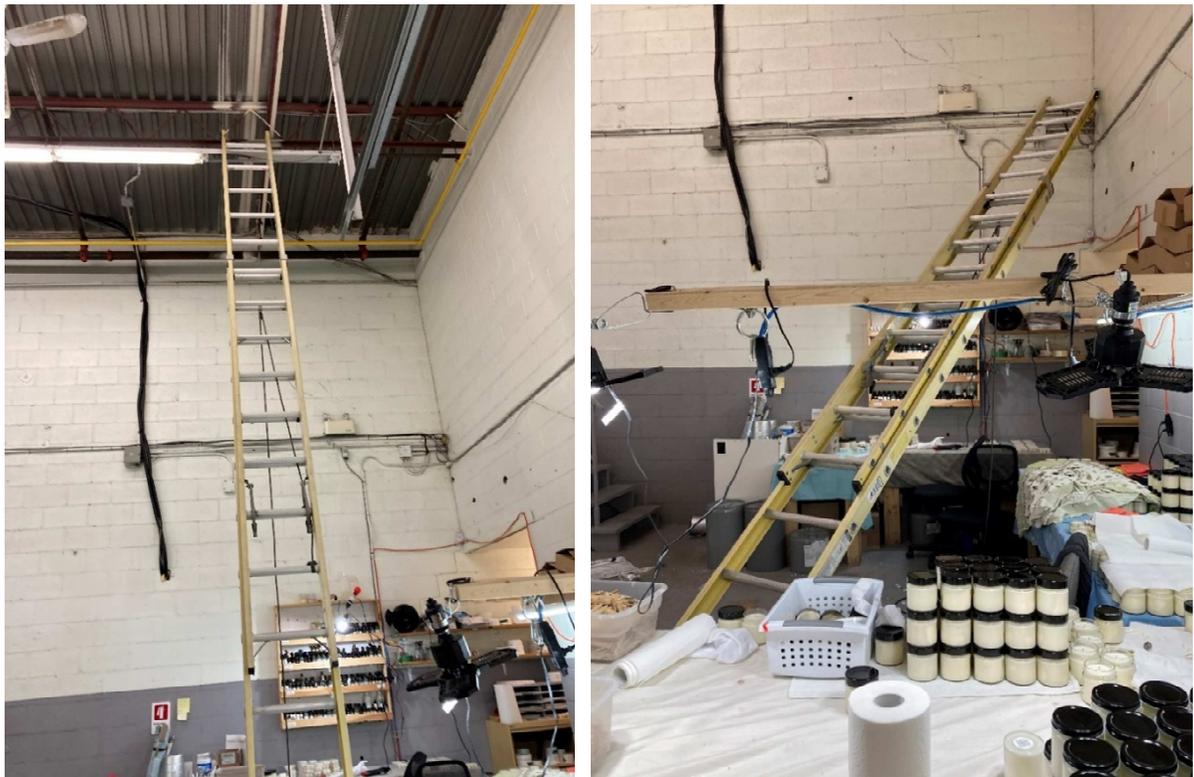
Ensuite, il remonte dans l'échelle pour enlever les tubes fluorescents défectueux. Pendant qu'il effectue le remplacement du tube, le pied de l'échelle commence à glisser vers l'arrière. Les montants de l'échelle, ne dépassant que de quelques centimètres de la poutrelle de toit, se libèrent de leurs appuis dès que le pied de l'échelle recule. L'échelle tombe alors vers l'avant, frappe le mur lui faisant face, légèrement vers la droite, puis glisse vers le coin du bâtiment. Elle entraîne l'électricien avec elle : il tombe d'abord sur l'échelle, sur le bureau puis au sol.

Fig. 3 — *Position initiale (reconstitution) et position finale de l'échelle*

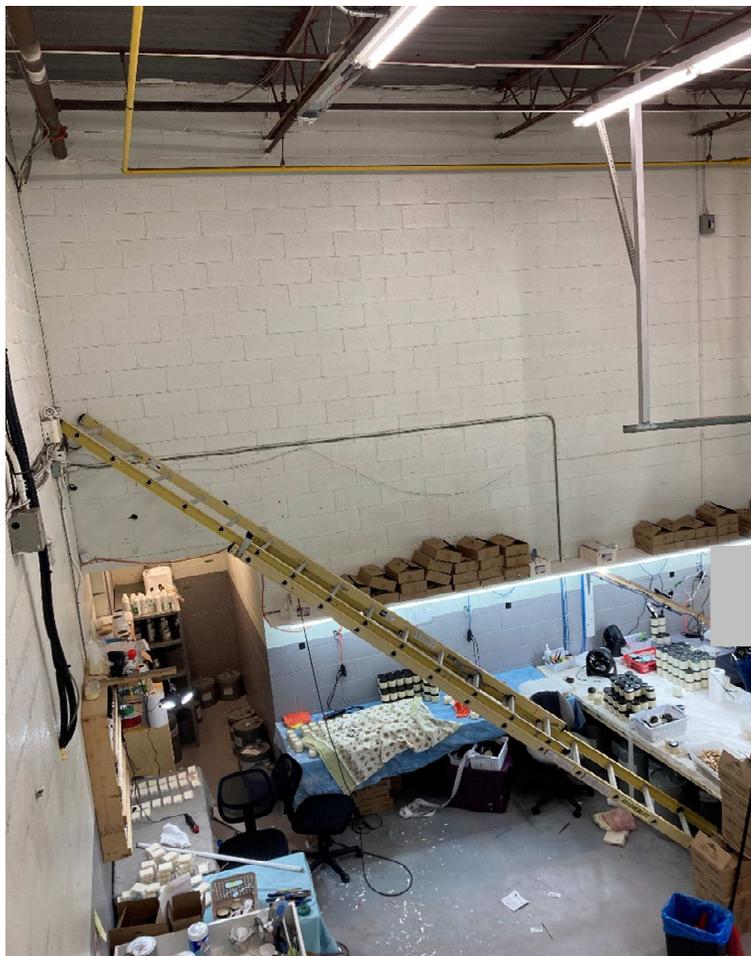
À la suite de l'accident, il est possible de constater que l'échelle est appuyée au coin de la pièce. Lors de sa chute, le haut de l'échelle frappe le mur lui faisant face, légèrement vers la droite, puis glisse vers le coin du bâtiment (figure 7).

Fig. 7 — Position de l'échelle à la suite de l'accident

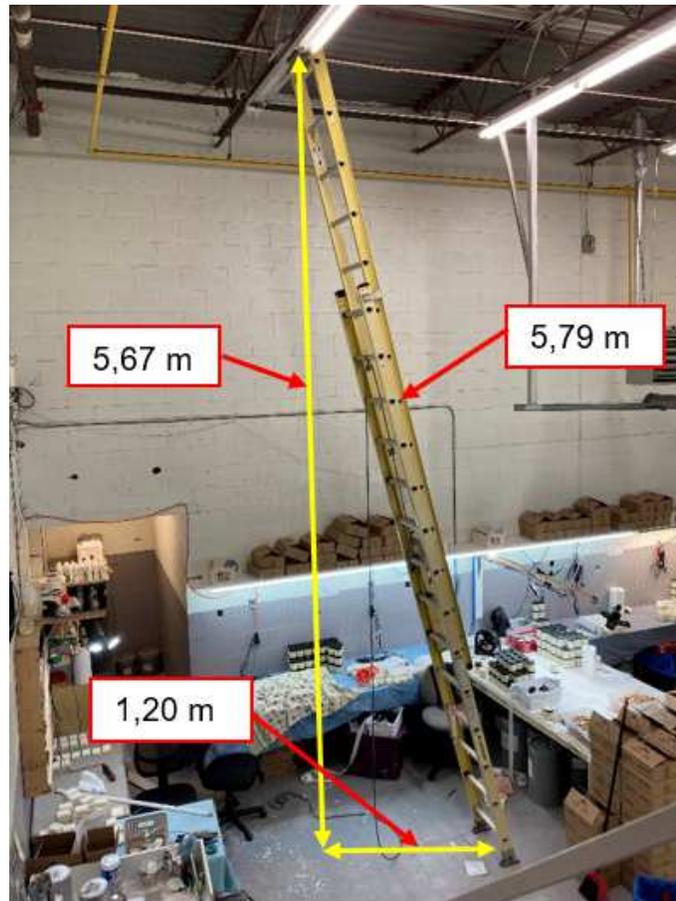
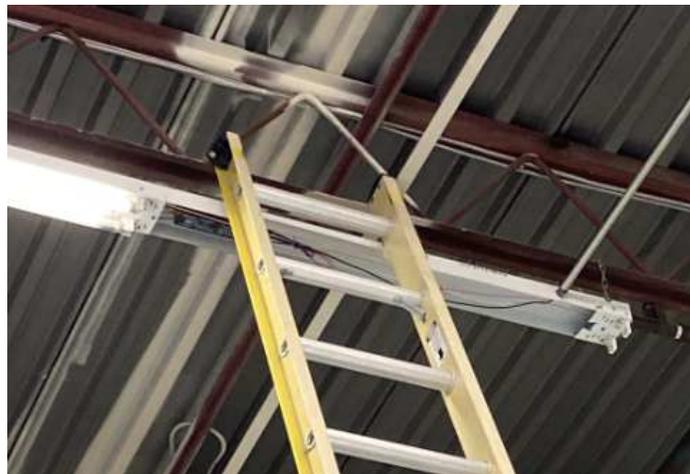
Lors de la reconstitution, l'échelle est remise dans sa position approximative au moment de l'accident en se basant sur les marques laissées sur les abat-jours des tubes fluorescents. Il est alors constaté que l'échelle est appuyée sur la partie inférieure des poutrelles de toit et ne les dépasse que de quelques centimètres (figures 8 et 9).

Fig. 8 — *Position approximative de l'échelle avant l'accident (reconstitution)*

Fig. 9 — *Montants dépassant de quelques centimètres la poutrelle de toit (reconstitution)*

En considérant l'angle d'installation, les montants de l'échelle dépassent la poutrelle de toit inférieure de quelques centimètres (voir figures 8 et 9 pour position de l'échelle). Avec une échelle dont la longueur est de 5,79 m au moment de l'accident, le ratio base sur hauteur est d'environ 1/5, alors que la norme demande un ratio de 1/4 à 1/3 pour une montée sécuritaire.

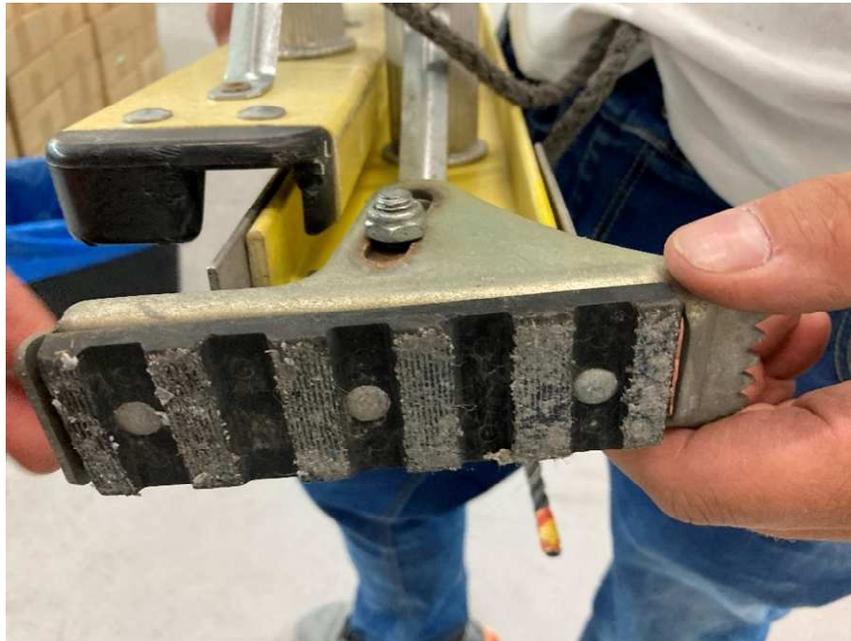
Lors de l'enquête, il est constaté que le plancher à cet endroit de l'entreprise est glissant. Deux raisons peuvent expliquer l'état du plancher. Premièrement, l'entreprise fabrique des chandelles et il arrive que de la cire se retrouve au sol. De plus, l'employeur nettoie le plancher régulièrement, mais celui-ci reste néanmoins plus glissant qu'un plancher normal. Pour expliquer le fait qu'un plancher devienne glissant quand on le nettoie, le type et la quantité de savon utilisé peuvent avoir un impact sur la surface. En effet, un trop grand ratio de savon dans l'eau de nettoyage peut diminuer l'adhérence.

D'autre part, les patins de l'échelle en caoutchouc n'étaient pas parfaitement propres au moment de l'accident, mais le caoutchouc semblait en bon état. Ceux-ci n'ont pas suffi à empêcher le glissement de l'échelle (figure 10).

Fig. 10 — *Patins de l'échelle*  
Source : CNESST

Le fait qu'un plancher soit glissant n'empêche pas l'utilisation d'une échelle, mais dans un tel cas, l'échelle doit être amarrée pour éviter le glissement de la base.

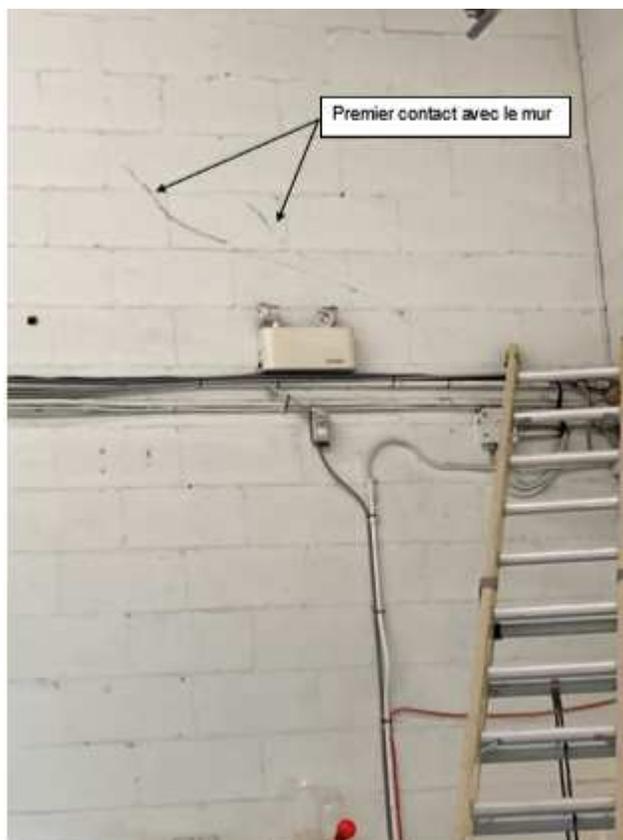
Nous remarquons aussi sur le mur des marques laissées par les caoutchoucs protégeant le haut de l'échelle. Ces marques montrent que l'échelle est tombée vers l'avant en étant légèrement déportée vers la droite alors que l'électricien tombait sur la gauche. L'échelle a continué à glisser sur le sol jusqu'à ce que le pied de l'échelle se bute sur un bureau. Le haut de l'échelle continuait sa course jusqu'à ce qu'elle entre en contact avec le coin des murs :

Fig. 11 — *Premier contact avec le mur*  
Source : CNESST

L'analyse de la situation nous permet d'affirmer qu'avec la hauteur déployée de l'échelle, le moindre glissement de celle-ci sur le plancher a été suffisant pour que le haut de l'échelle se dégage de son appui, soit le bas des poutrelles de toit. L'échelle frappe ensuite le mur à l'avant de sa position initiale. Elle termine sa course sur le côté opposé à la chute de l'électricien. Les travailleuses nous mentionnent que ce dernier les a avertis qu'il tombait et semblait s'être projeté vers la gauche pour éviter de tomber sur elles.

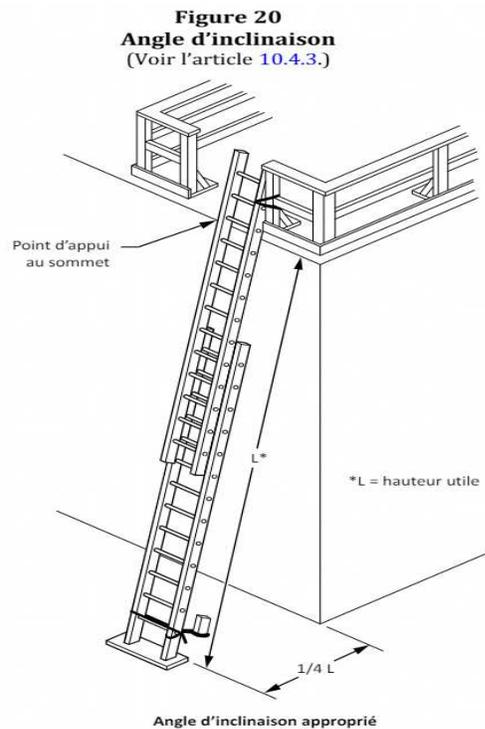
À la figure 20 à laquelle fait référence l'article 10.4.3 de la norme, on voit un exemple d'une échelle dont l'angle se situe entre 1/4 et 1/3 et dont les pieds ne peuvent pas glisser. Il est important de noter que cette illustration ne représente pas la même situation que lors de l'accident, mais donne une idée de l'angle normal et montre que le pied de l'échelle a été stabilisé pour empêcher son glissement (figure 12).

Fig. 12 — Angle d'inclinaison et résistance au glissement  
Source : Norme CSA Z11-18
