**EN004380****RAPPORT D'ENQUÊTE**

**Accident ayant causé la mort d'un mécanicien d'ascenseurs  
de l'entreprise Ascenseurs Avant-Garde survenu  
le 26 octobre 2022 au Centre hospitalier universitaire  
Sainte-Justine, situé au 3175 chemin de la  
Côte-Sainte-Catherine, à Montréal.**

**Service de prévention-inspection Montréal – Établissements-2  
Direction de la prévention-inspection Montréal - Établissements**

**Soraya Boudissa****Date du rapport : 3 juillet 2023**

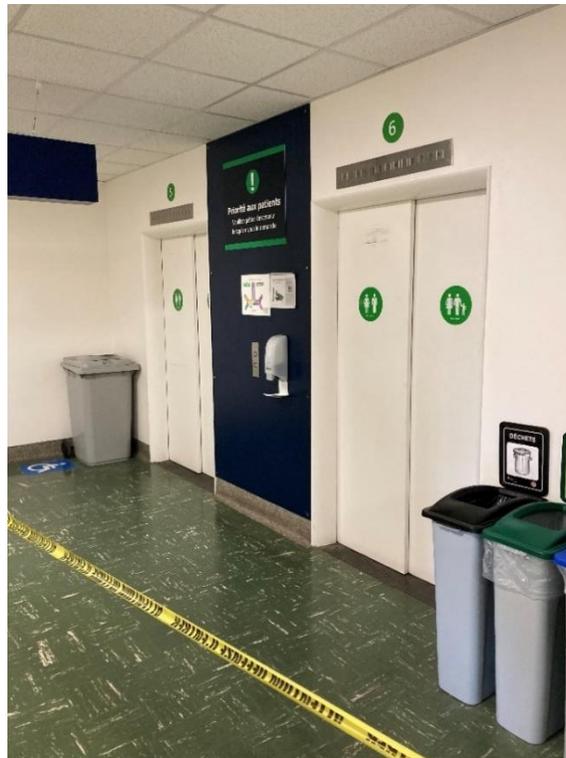
Vers 11 h 55, il quitte la salle mécanique située au 10<sup>e</sup> étage et arrive devant les ascenseurs 5 et 6 au 7<sup>e</sup> étage. Il ouvre la porte palière de l'ascenseur 5 avec une broche de déverrouillage alors qu'il est en fonction, avance et chute de 22 mètres dans la gaine de l'ascenseur.

Figure 1 – *Lieu de l'accident*  
Source : CNESST

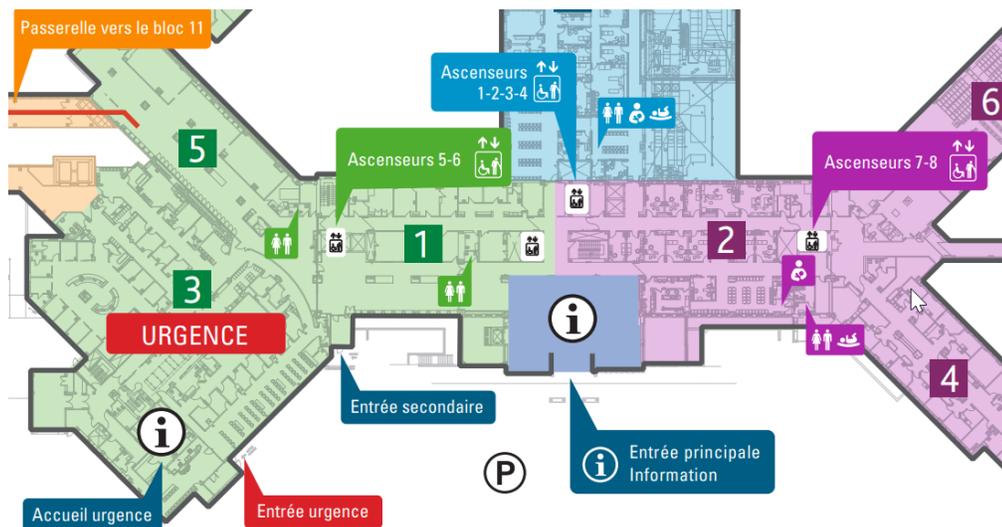
Le centre hospitalier compte au total 45 ascenseurs. Dans le bloc 1, cinq ascenseurs sont présents, soit les ascenseurs 1, 2, 5, 6 et 17. Les ascenseurs 5 et 6 sont côte à côte et localisés à gauche du hall d'entrée principal (figure 3).

Fig. 3 – Emplacement des ascenseurs 5 et 6  
Source : Site internet du CHU Sainte-Justine

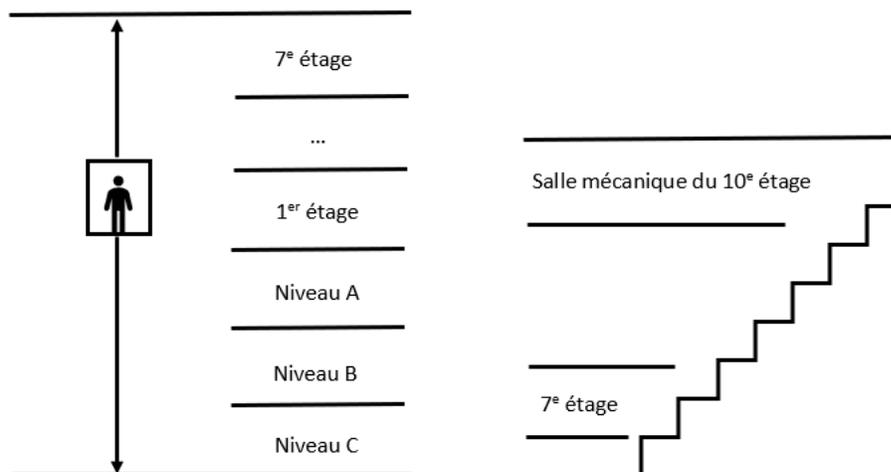
Les ascenseurs 5 et 6 sont utilisés par la clientèle et par les employés du CHU Sainte-Justine. Ils desservent neuf paliers, soit du niveau C (troisième sous-sol) au 7<sup>e</sup> étage en excluant le 4<sup>e</sup> étage. Le 7<sup>e</sup> étage est donc le dernier étage desservi par les deux ascenseurs. La salle mécanique de ces ascenseurs est située au 10<sup>e</sup> étage et elle est accessible par un escalier situé près de ces ascenseurs (figure 4).

Fig. 4 – Moyens d'accès du niveau C à la salle mécanique du 10<sup>e</sup> étage  
Source : CNESST

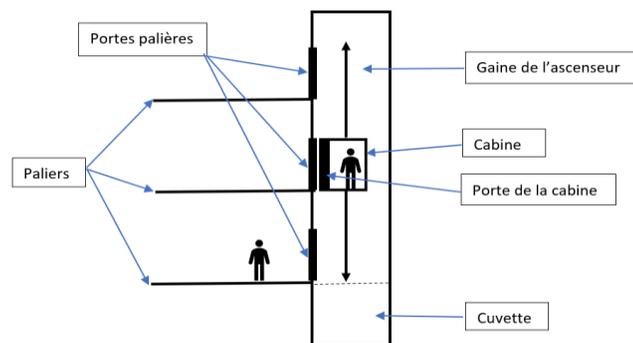
Un plan simplifié d'un ascenseur est présenté à la figure 5. Les portes palières sont présentes à chaque étage desservi et donnent accès à la gaine ainsi qu'à la cabine de l'ascenseur. Elles permettent d'éviter la chute des usagers dans la gaine en l'absence de la cabine de l'ascenseur à l'étage. La cabine est aussi munie de sa propre porte. Lorsque la cabine est à l'étage, les deux portes s'ouvrent simultanément pour l'entrée et la sortie des usagers.

Fig. 5 – *Portes palières et porte de la cabine*  
Source : CNESST

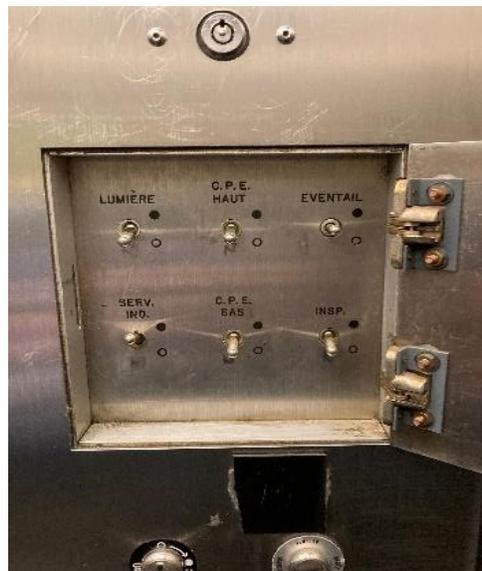
Lors de l'accident, la cabine de l'ascenseur 6 est en mode service indépendant. Il s'agit d'un mode de fonctionnement qui s'active de l'intérieur de la cabine par un interrupteur à bascule situé derrière un panneau verrouillé à clé (figure 6). L'utilisation de ce mode est restreinte à certains usagers, mais il ne s'agit pas d'un mode réservé pour les mécaniciens d'ascenseurs. Il est notamment utilisé par les travailleurs de l'entretien ménager du CHU Sainte-Justine pour le nettoyage de la cabine et le transport de matériel.

Lorsque l'ascenseur est en mode service indépendant, il ne répond plus aux appels de paliers. Il reste donc sous le contrôle de l'utilisateur et ne peut être utilisé que par ce dernier pour ses déplacements d'un étage à un autre. Pour ce faire, il faut sélectionner l'étage et maintenir enfoncé le bouton de fermeture des portes jusqu'à la fermeture complète de celles-ci. Une procédure du CHU Sainte-Justine expliquant le fonctionnement de ce mode est disponible pour les utilisateurs autorisés.

Fig. 6 – Intérieur du panneau verrouillé de l'ascenseur 6  
Source : CNESST

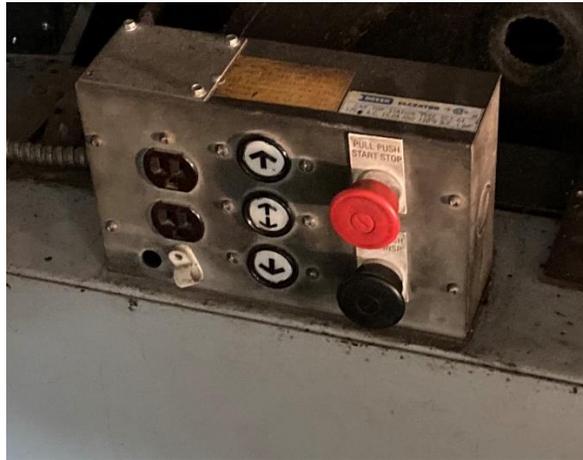
Les toits des cabines des ascenseurs 5 et 6 sont munis d'un dispositif de commande pour l'inspection (figure 7). Ce dispositif est couramment appelé boîte de manœuvre. Il comporte un mode inspection (bouton noir) ainsi qu'un arrêt d'urgence (bouton rouge), en conformité avec

l'article 2.26.1.4.1 de la norme ASME A17.1/CSA-B44-07 *Code de sécurité sur les ascenseurs, monte-charges et escaliers mécaniques*.

Le mode inspection permet au mécanicien d'avoir le contrôle de l'ascenseur. Le mécanicien peut l'utiliser pour déplacer la cabine vers le haut ou vers le bas. Les contrôles sont à action maintenue, ce qui signifie que le mécanicien doit appuyer à la fois sur la direction désirée ainsi que sur le bouton central pour que la cabine se déplace.

Fig. 7 – Dispositif de commande pour l'inspection de l'ascenseur 5

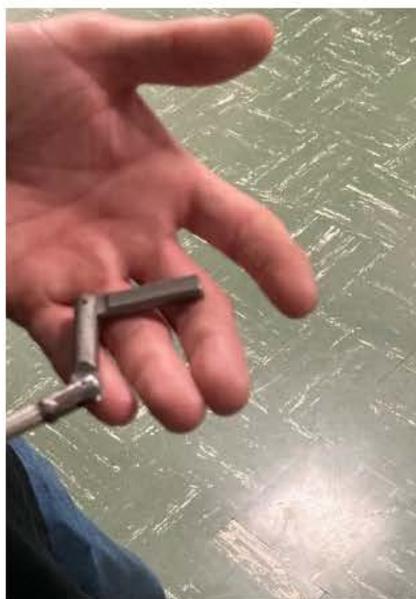
Deux types de dispositifs de déverrouillage sont habituellement utilisés, soient la clé articulée et la broche de déverrouillage. Une clé articulée (figure 8) est normalement utilisée pour ouvrir les portes palières qui comportent une ouverture (figure 9) prévue à cet effet.

Fig. 8 – Clé articulée  
Source : CNESST

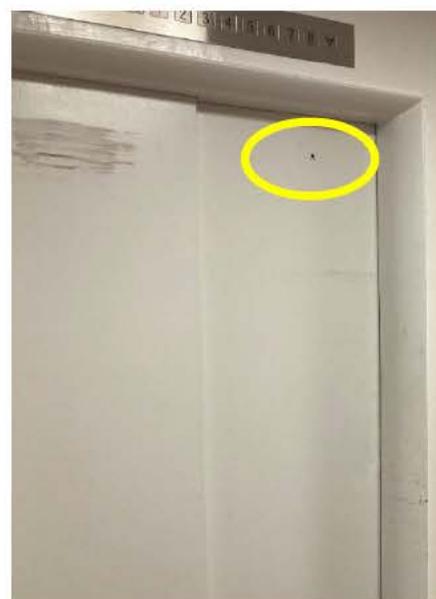
Fig. 9 – Ouverture pour  
clé articulée  
Source : CNESST

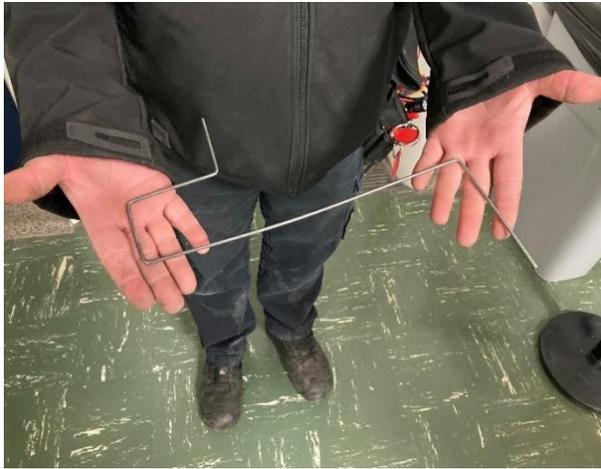
Les portes palières des ascenseurs 5 et 6 au 7<sup>e</sup> étage ne possèdent pas d'ouverture pour l'utilisation de la clé articulée. Seule une broche de déverrouillage (figure 10) peut être utilisée dans ces circonstances. Cette dernière est insérée dans l'interstice situé au-dessus de la porte palière. Cette broche désengage l'élément de verrouillage et permet l'ouverture manuelle de la porte palière (figure 11).

Fig. 10 – Broche de déverrouillage  
Source : CNESST

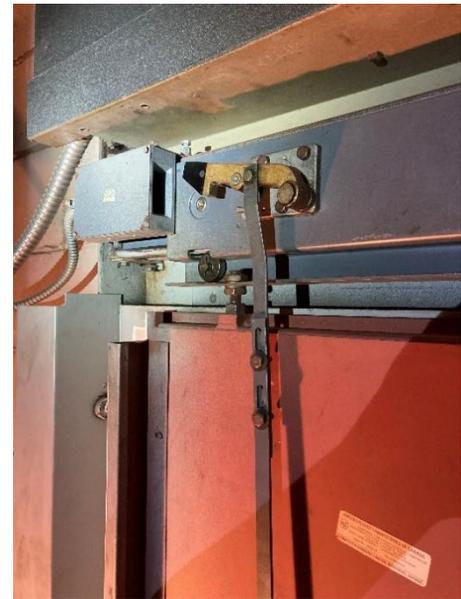
Fig. 11 – Mécanisme d'ouverture  
de la porte palière  
Source : CNESST

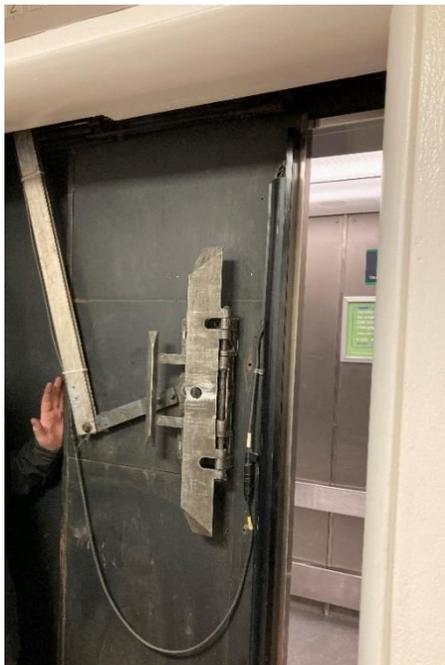
En mode de fonctionnement normal, quand la cabine arrive à l'étage, le mécanisme d'embrayage (figure 12) situé sur la porte de la cabine s'imbrique avec le dispositif d'ouverture de la porte palière (figure 13) et les deux portes s'ouvrent simultanément permettant ainsi la sortie et l'entrée des usagers.

Pour désebrayer la porte palière de la porte cabine, le mécanicien insère son bras dans l'interstice entre les deux portes afin d'appuyer sur le mécanisme d'embrayage. Cette action désengage celles-ci ce qui permet de refermer uniquement la porte palière et d'empêcher les usagers d'entrer dans la cabine d'ascenseur.

Fig. 12 – Dispositif d'embrayage de la cabine vue du palier  
Source : CNESST

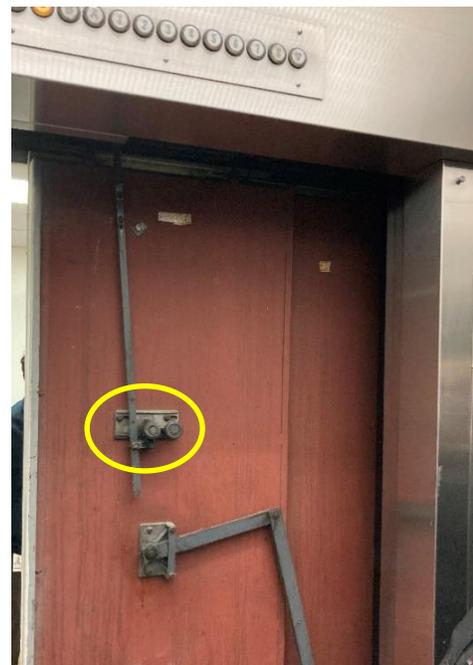
Fig. 13 – Intérieur de la porte palière porte vue de la cabine  
Source : CNESST
