EN004399**RAPPORT D'ENQUÊTE**

**Accident ayant causé la mort d'un travailleur
de l'entreprise 9064-3818 Québec inc. (Groupe Bertrand),
survenu le 30 mai 2023 à Sainte-Catherine-de-la-Jacques-Cartier.**

Date du rapport : 7 février 2024

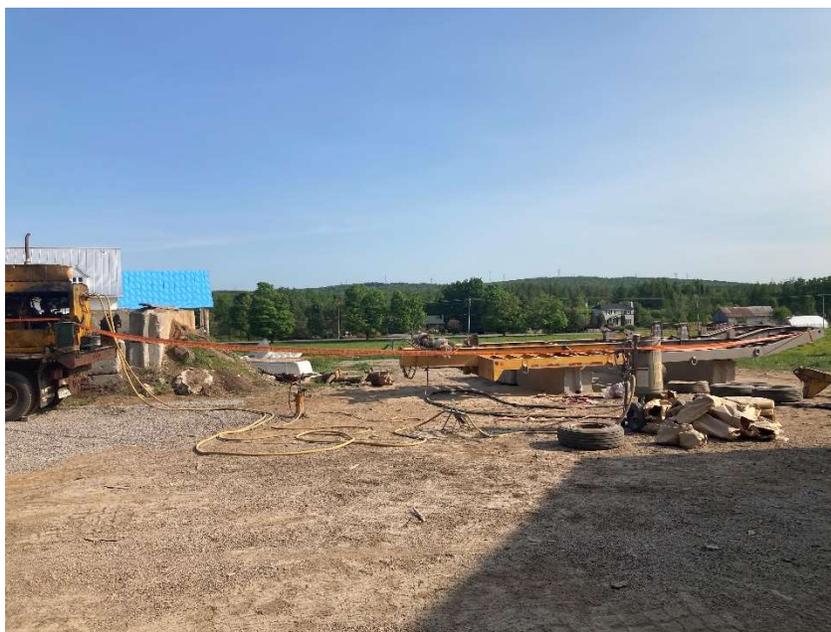
Figure 1 - *Photo du lieu de l'accident*
Source : CNESST

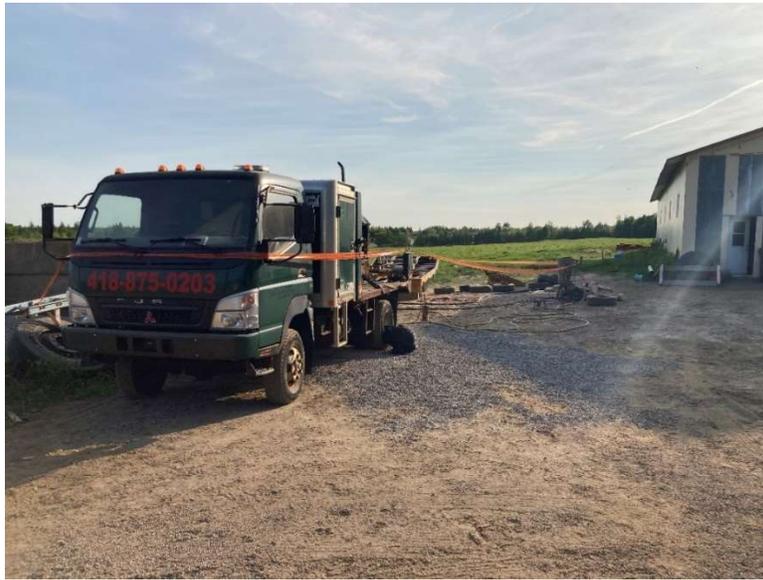
Fig. 3 - *Lieu de l'accident*
Source : CNESST

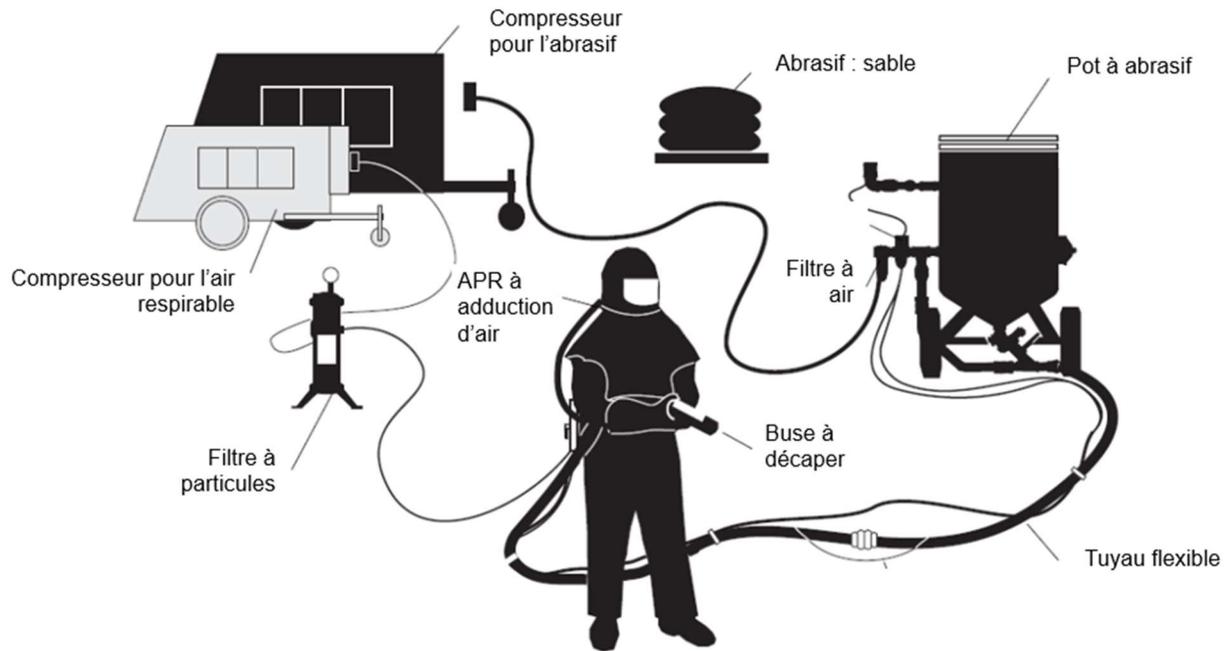
Fig. 4 - Équipements pour le décapage au jet d'abrasif

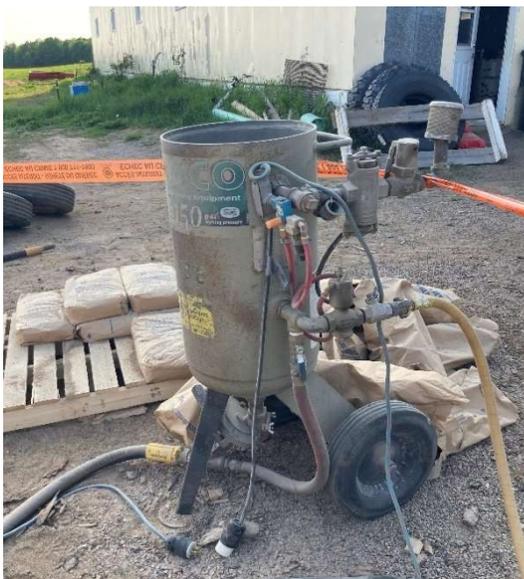
- La buse à décaper est munie d'une commande permettant de couper automatiquement la projection de l'abrasif.
- Elle est reliée à un pot à jet d'abrasif Clemco, modèle Classic Blast 3 CUFT, par un tuyau flexible.
 - Une notice d'utilisation embossée sur une plaque de métal est affichée à l'avant du pot. Elle est rédigée uniquement en anglais et est difficilement lisible.

Fig. 5 - Pot à jet d'abrasif Clemco

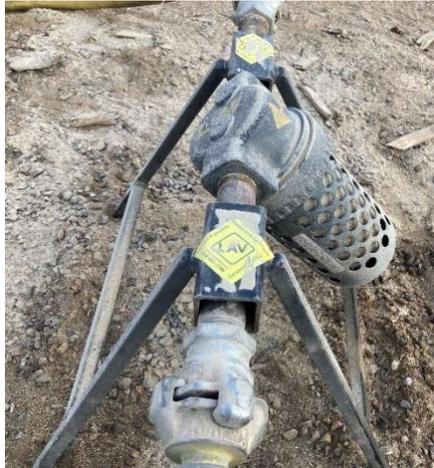
- Le pot est ensuite relié à un filtre à air High flow Vanguard servant à déshumidifier et à retirer les particules solides de l'air généré par le compresseur.
 - Il n'y a pas d'étiquette sur cet équipement précisant les conditions d'opération.

Fig. 6 - *Filtre à air High Flow Vanguard*
Source : CNESST

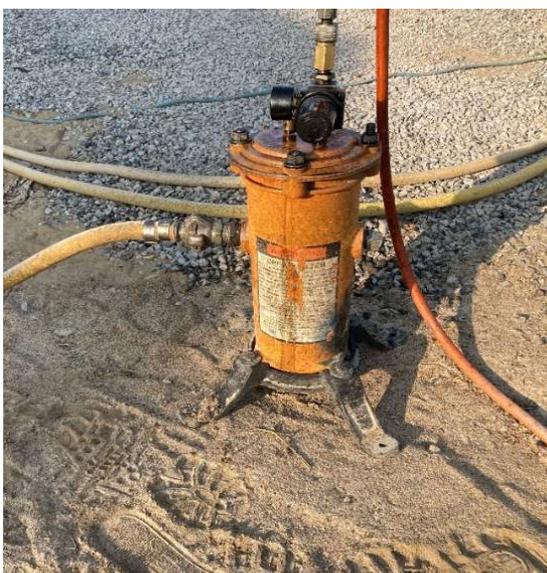
- Lors de l'accident, un filtre à particules Clemco CPF-20 est raccordé au compresseur et à l'APR à adduction d'air.
- Le filtre à particules est constitué d'une cartouche filtrante éliminant les vapeurs d'eau, les brouillards d'huile et les particules de plus de 0,5 micron.
- Lors de l'inspection visuelle réalisée le 30 mai, quelques heures après l'accident, il est observé que la cartouche filtrante est imbibée d'huile provenant du compresseur. La soupape de sécurité pour la pression est en position ouverte.
- Une étiquette apposée directement sur le filtre à particules indique les dangers associés à son utilisation. L'étiquette est en anglais uniquement et partiellement déchirée.

- Le CPF-20 est un filtre à particules filtrant les brouillards, les vapeurs d'eau et les particules de plus de 0,5 micron. Le CPF ne filtre pas ou n'élimine pas le CO ou les autres gaz toxiques. L'efficacité du filtre et des cartouches peut être réduite considérablement si l'air filtré est contaminé par des particules ou des moisissures.

Fig. 6 - Filtre à particules Clemco CPF-20

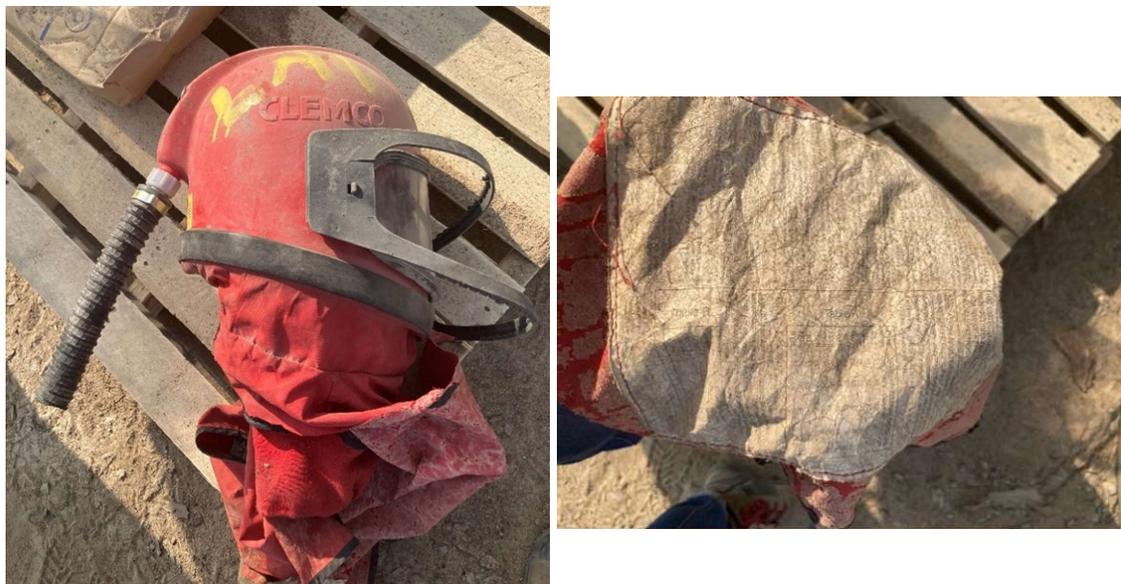
- L'étiquette contenant des mises en garde, apposée à l'intérieur de la cagoule, est difficilement lisible à cause de son usure.
- Le système de protection respiratoire n'est pas équipé d'un détecteur de CO.

Fig. 7 - APR Clemco Apollo 60 et son étiquette

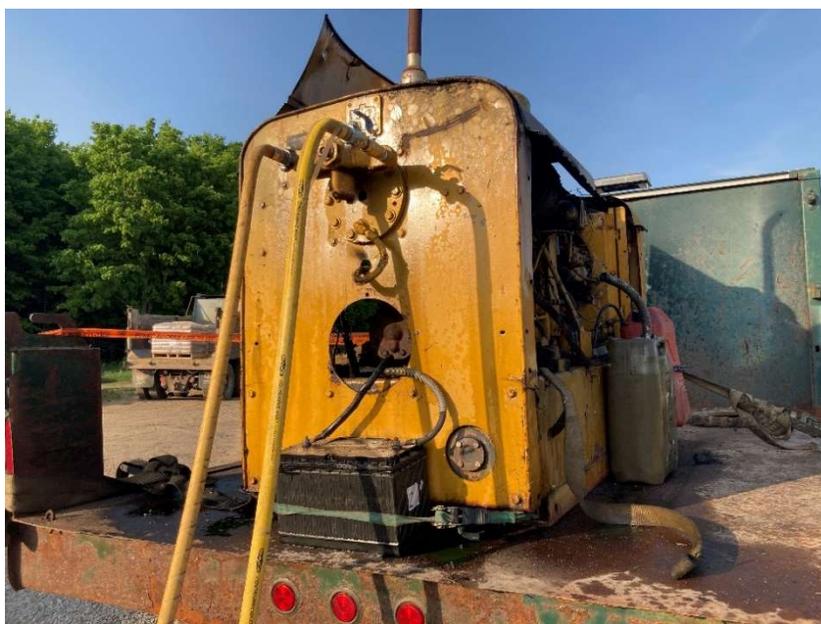
- Les deux composants possèdent leur propre réservoir d'huile.
- Le moteur au diesel fait fonctionner le bloc de compression d'air.
- Le bloc de compression comprime l'air pour l'acheminer dans le réseau afin d'alimenter les systèmes de protection respiratoire et de sablage au jet d'abrasif.

- L'air ambiant est aspiré dans le compresseur par le filtre d'admission, puis circule dans le bloc de compression. À l'intérieur de celui-ci, l'air passe au travers de palettes de carbone qui tournent dans une ouverture décentrée afin de créer le serrement nécessaire pour la compression de l'air. Durant le processus, de l'huile provenant du bloc de compression est injectée au niveau des palettes pour les lubrifier et les refroidir. Le mélange d'air et d'huile est ensuite dirigé vers le séparateur d'huile, dont la fonction est de séparer l'air de l'huile. L'air exempt d'huile est finalement expulsé dans le réseau.

Fig. 8 - *Compresseur Ingersoll-Rand*

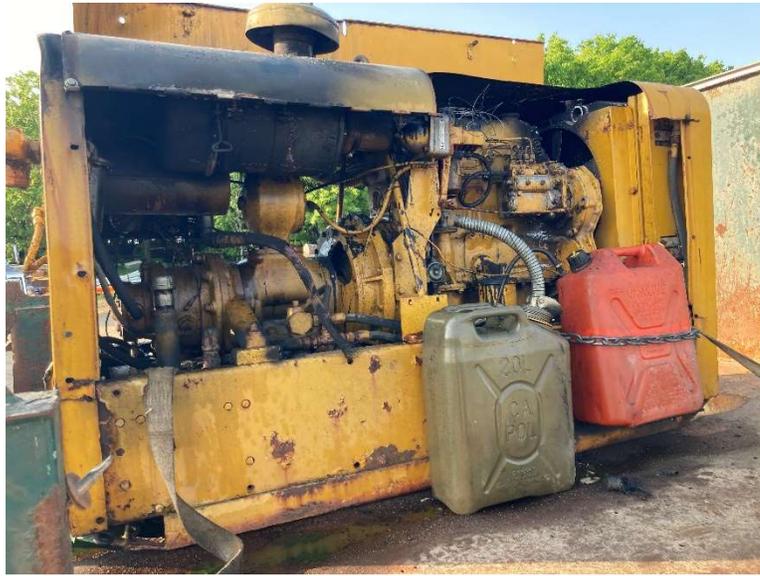
- L'employeur indique qu'il a récupéré le compresseur sur le bord du chemin il y a plus de 15 ans. Depuis environ cinq ans, il n'était plus fonctionnel et entreposé à l'extérieur.
- Au printemps 2023, en prévision de la saison estivale, l'employeur a déplacé le compresseur à l'intérieur du garage afin de le réparer. Après avoir uniquement ajouté du diesel, le compresseur a démarré du premier coup.
- Le compresseur a subi plusieurs modifications au fil des ans, sans qu'elles ne soient consignées dans un registre.
 - Un réservoir de carburant portatif est connecté directement sur le moteur au diesel. Le réservoir d'origine n'est plus fonctionnel. Les modifications ont été effectuées avant que l'employeur le récupère.
 - Une batterie externe permet de démarrer le compresseur.

Fig. 9 - Exemple de modifications apportées au compresseur

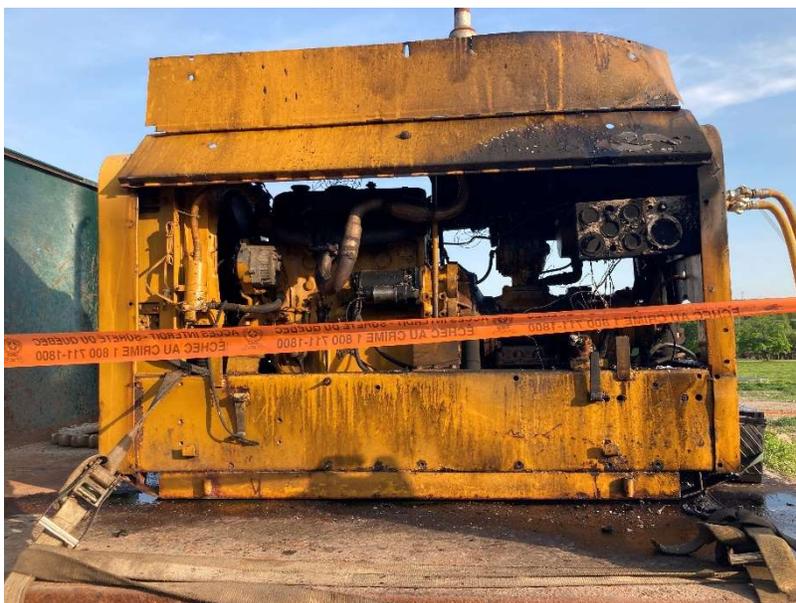
- En raison de leur âge avancé, de leur état et de l'absence de plaques signalétiques, les composants sous pression ne sont pas conformes au *Règlement sur les installations sous pression* et au Code d'installation des chaudières, des appareils et des tuyauteries (BNQ 3650-900).
- Le bloc de compression est équipé d'une sonde de température permettant de détecter la surchauffe de l'huile du compresseur. Cependant, celle-ci n'est pas reliée au panneau de contrôle et donc, n'est pas fonctionnelle le jour de l'accident.
 - Généralement, la sonde de température arrête automatiquement le moteur lorsqu'une température de 109 °C (228 °F) est atteinte.

Fig. 10 - État du compresseur

Il a subi plusieurs modifications et réparations au cours des années, dont le remplacement du réservoir de carburant par un réservoir portatif, l'ajout d'une batterie externe et le remplacement du silencieux. Les composants sous pression ne sont pas conformes aux exigences définies par le *Règlement sur les installations sous pression*, ni aux règles de l'art de la norme CSA B51 – Code sur les chaudières, les appareils et les tuyauteries sous pression, notamment à cause de la présence de rouille et de lacunes au niveau de l'entretien. À cet effet, les entretiens et réparations n'ont pas été consignés dans un registre permettant d'assurer l'intégrité du système.

De plus, le compresseur a été inutilisé et entreposé à l'extérieur pendant plus de 5 ans avant sa remise en service en mai 2023. La norme CSA Z180.1 spécifie que « *Les longues périodes d'inactivité peuvent être à l'origine d'une corrosion interne prématurée des soupapes et d'autres pièces d'importance critique* ». Le *Règlement sur les installations sous pression* précise à l'article 55 que toute cause de corrosion ou dépôt excessif sur les surfaces doit être évaluée. Les deux références recommandent de communiquer avec le fabricant pour les méthodes à suivre lorsque le compresseur a été inutilisé pendant une longue période, ce qui n'a pas été fait par l'employeur à sa remise en service.

Un entretien minimal a été réalisé par le travailleur et la personne en autorité au printemps 2023 : ajout de diesel, changement d'huile du bloc moteur et remplacement des filtres à air et à carburant du moteur. Aucune vérification n'a été effectuée concernant le fonctionnement de la sonde de température, ni le niveau d'huile du bloc de compression. Une inspection externe prévue minimalement aux 4 ans par le *Règlement sur les installations sous pression* n'a pas été réalisée sur les appareils sous pression du compresseur, ce qui aurait permis de détecter les signes de corrosion, d'altération et autres dommages mécaniques.

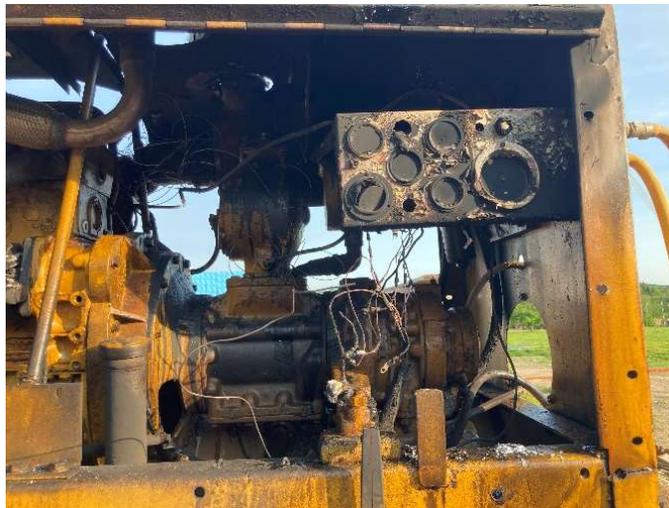
- *Le filage, les tuyaux d'admission d'air du moteur et du compresseur ainsi que le panneau de contrôle sont brûlés;*
- *L'intérieur du réservoir d'huile est couvert de suie et l'huile est brûlée;*
- *Le tuyau de sortie du mélange air/huile entre le réservoir et le séparateur air/huile est brûlé et sectionné;*
- *Le séparateur air/huile du compresseur est calciné;*
- *Les boyaux d'air ainsi que le filtre coalescent sont remplis d'huile brûlée;*
- *Le bol du filtre à air, se trouvant directement au-dessus du réservoir d'huile semble avoir été « chauffé à blanc ».*

Fig. 11 - Panneau de contrôle brûlé

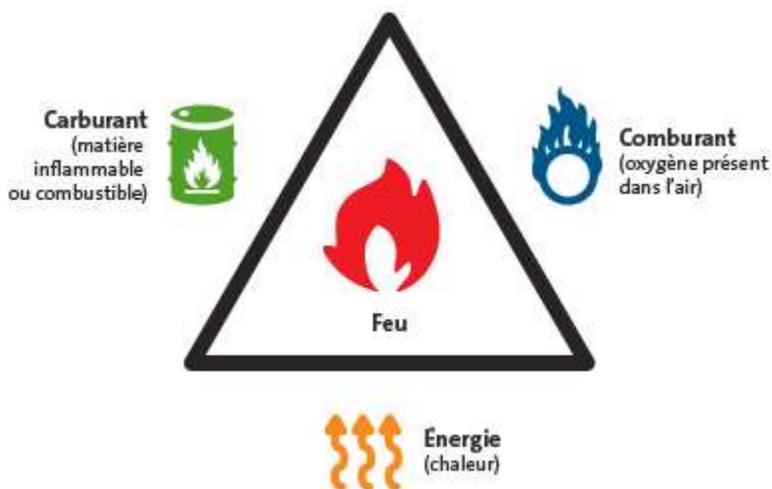
À la base de toute réaction de combustion, trois éléments sont nécessaires : un carburant, un comburant et une source de chaleur ou d'ignition. Les trois éléments réunis forment « le triangle de feu ».

Fig. 12 - *Triangle de feu*

Le carburant (huile du compresseur) se fait oxyder par un comburant, c'est-à-dire l'oxygène, qui, exposé à une température suffisamment élevée, atteint son point d'éclair, puis d'inflammation. En présence d'une source d'ignition, telle qu'une décharge électrostatique ou l'atteinte de la température d'auto-inflammation de l'huile, il y a amorce de combustion.

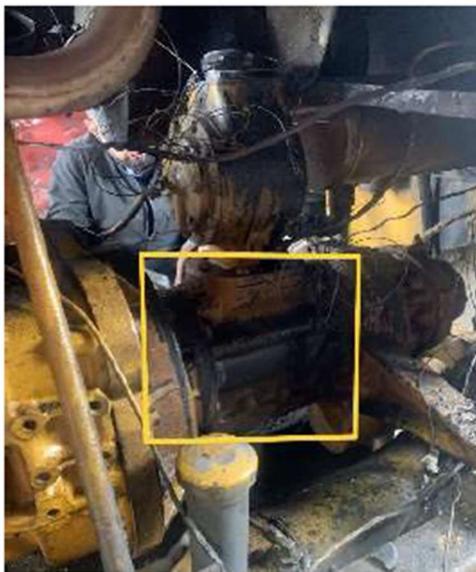
L'air est aspiré par le filtre d'admission. Elle passe ensuite dans la section compresseur qui est composée de palettes de carbone qui tournent dans une ouverture décentrée. L'huile est ensuite injectée au niveau des palettes pour les lubrifier, les refroidir et créer le serrement nécessaire pour la compression de l'air. Le mélange air/huile est dirigé vers un réservoir et ensuite propulsé vers le séparateur air/huile pour ensuite être expulsé dans le réseau.

Unité de compression

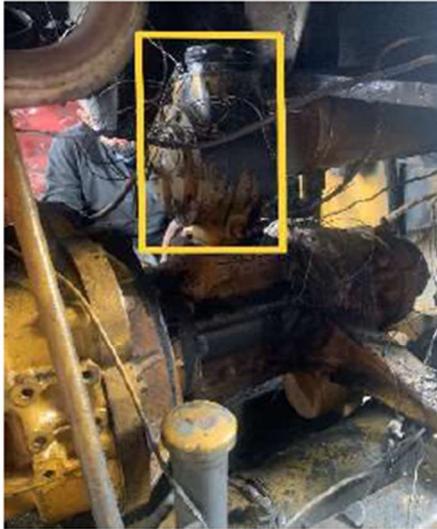
Clapet d'admission

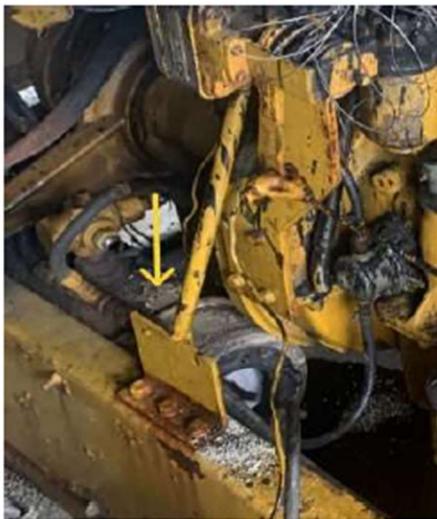
Réservoir d'huile

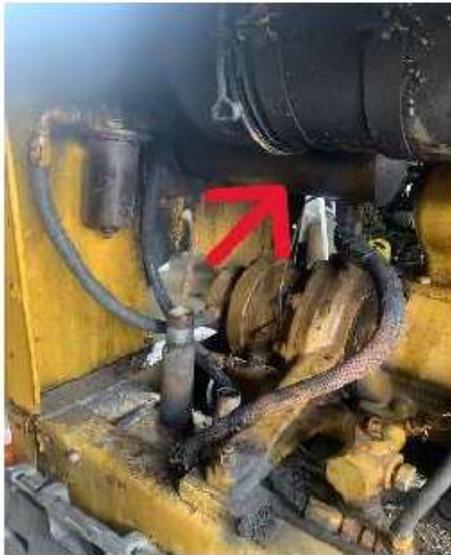
Chambre du séparateur air/huile

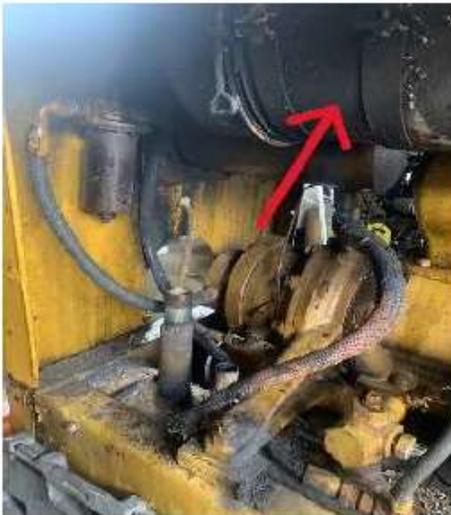
Boîtier du filtre à air moteur et compresseur

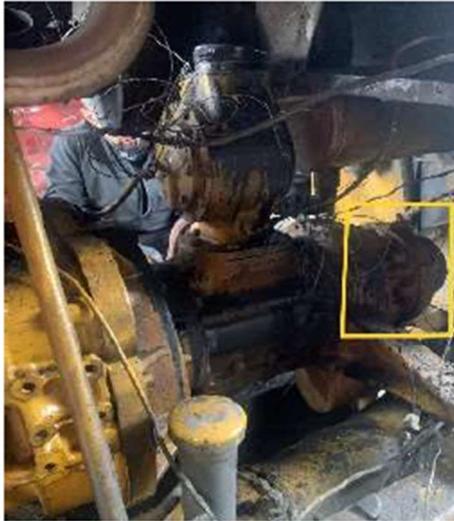
Pompe à huile

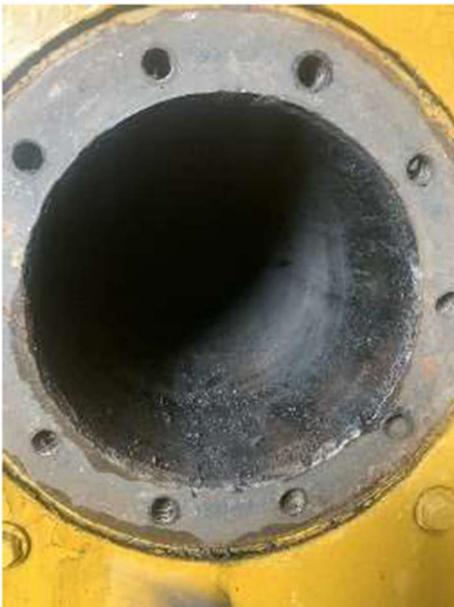
Intérieur de la chambre du séparateur

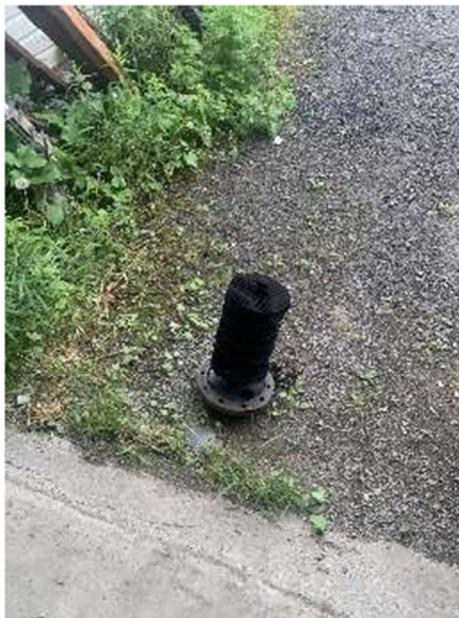
Séparateur air/huile

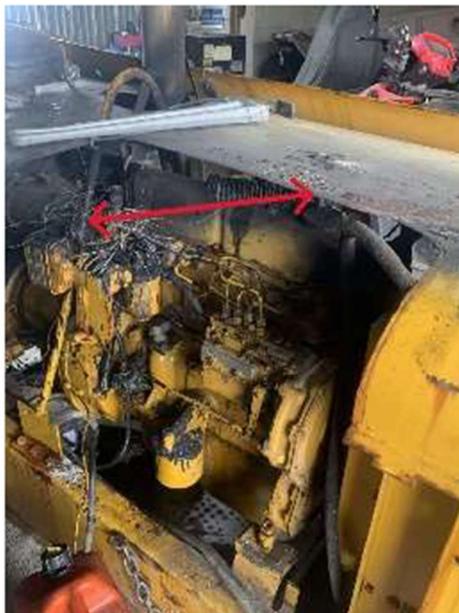
Emplacement normal du tuyau d'admission
d'air du moteur

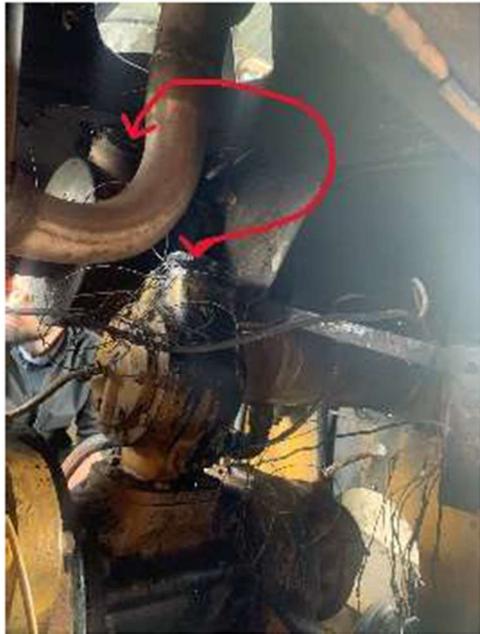
Emplacement normal du tuyau d'admission
d'air du compresseur

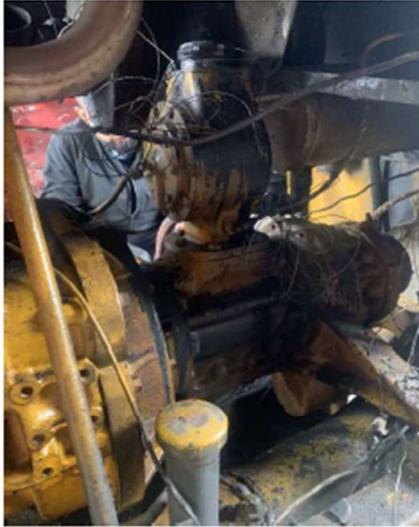
- L'intérieur du réservoir d'huile est couvert de suie et l'huile est brûlée
- Le tuyau de sortie du mélange air/huile entre le réservoir et le séparateur air/huile est brûlé et sectionné. (Fig. 3)
- Le séparateur air/huile du compresseur est complètement calciné. (Fig. 4 et 5)
- Les boyaux d'air ainsi que le filtre coalescent sont remplis d'huile brûlée.
- Le bol du filtre à air, se trouvant directement au-dessus du réservoir d'huile semble avoir été « chauffé à blanc » (Fig. 6)

Fig. 1 - Tuyaux d'admission brûlés

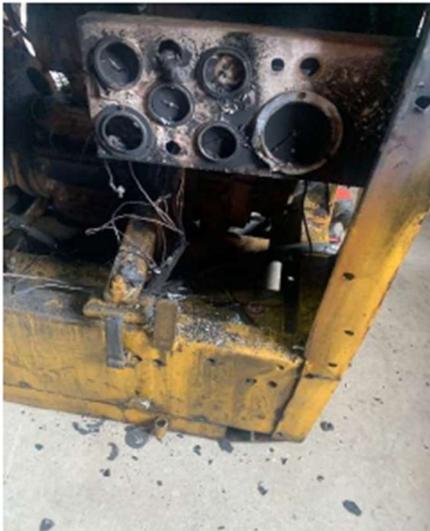
Fig. 2 - Panneau de contrôle brûlé

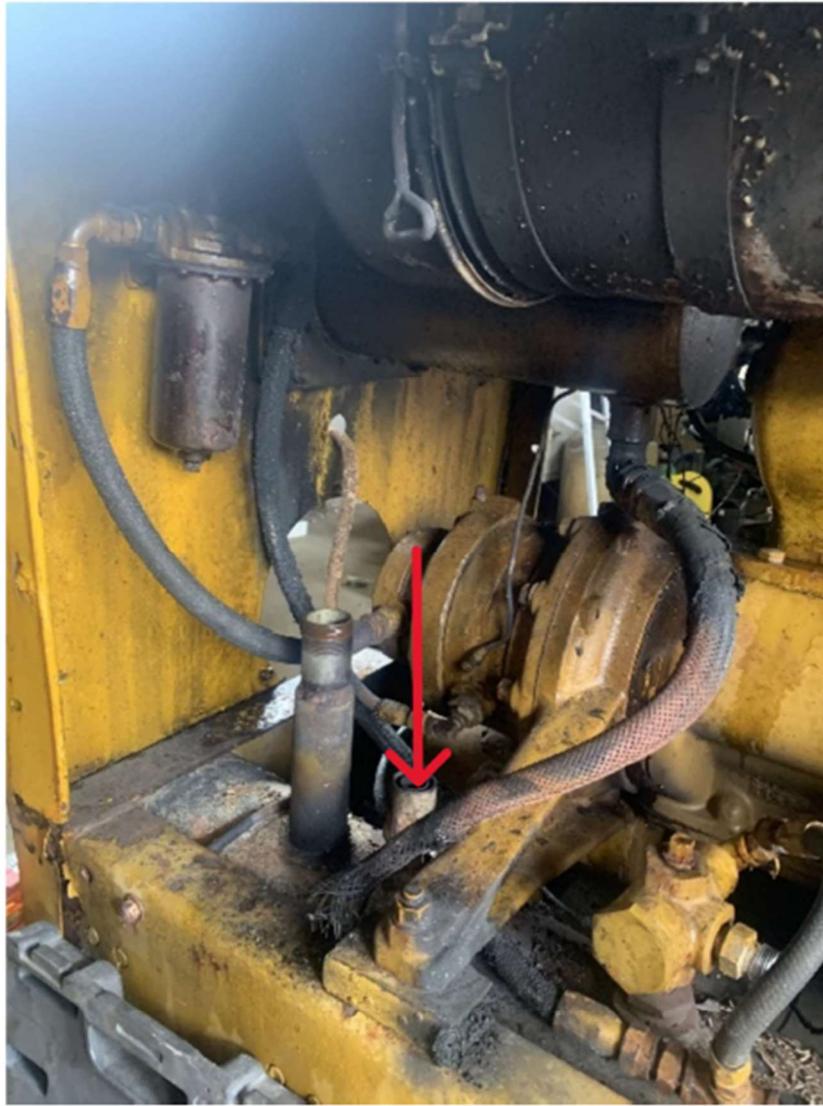
Fig.3 – Boyau de sortie air/huile vers le séparateur, brûlé et sectionné

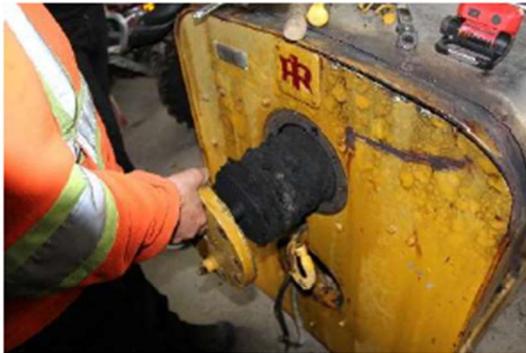
Fig. 4 – Séparateur air/huile calciné

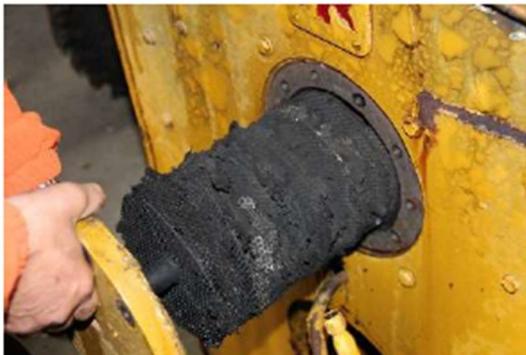
Fig. 5 – Séparateur air/huile calciné

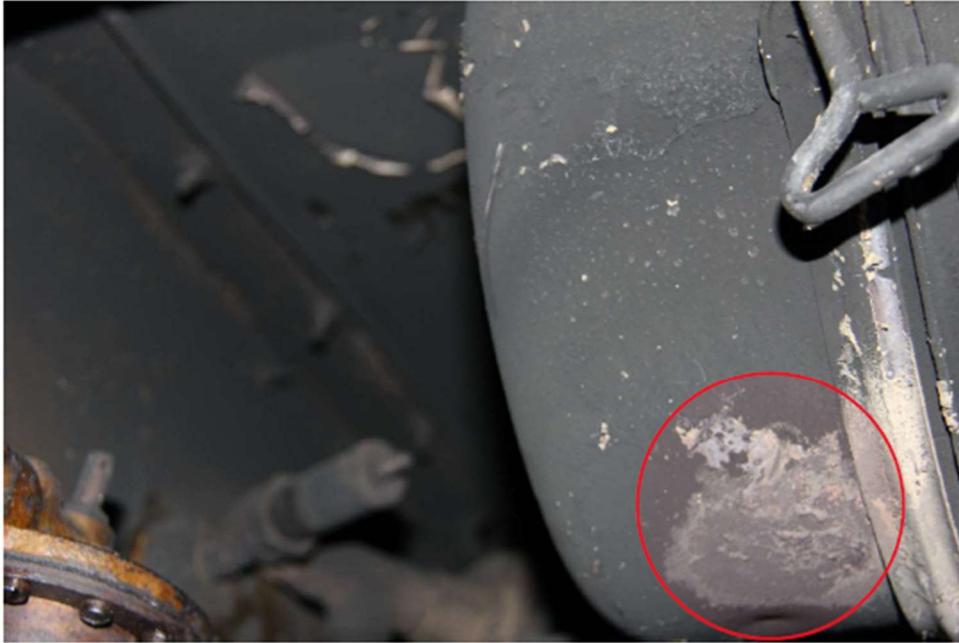
Fig. 6 – Bol du filtre à air, directement au-dessus de la sortie du réservoir d'huile « chauffée à blanc »

Pendant l'opération du compresseur, l'huile s'enflamme dans le réservoir, ce qui cause une combustion incomplète de l'huile.

Plusieurs phénomènes peuvent avoir causé l'incendie dans le réservoir d'huile, par exemple : une surchauffe, l'utilisation d'une huile non adéquate ou contaminée, la qualité de l'huile, une protection thermique défectueuse ou contournée ou encore une étincelle statique due à des composantes manquantes. La surchauffe peut être causée par une usure dans le bloc de compression ou par une circulation insuffisante d'huile dans le système. L'entretien défaillant du système au complet est pratiquement toujours la cause première.
