**RAPPORT D'ENQUÊTE****EN004411**

**Accident ayant causé des blessures à un travailleur de  
l'entreprise 9097-3561 Québec inc. (Soudure MT inc.),  
survenu le 6 septembre 2023 à l'entreprise Les Produits  
Forestiers D&G ltée, au 313, rang Saint-Joseph,  
à Sainte-Aurélie**

**Service de la prévention-inspection –  
Chaudière-Appalaches**

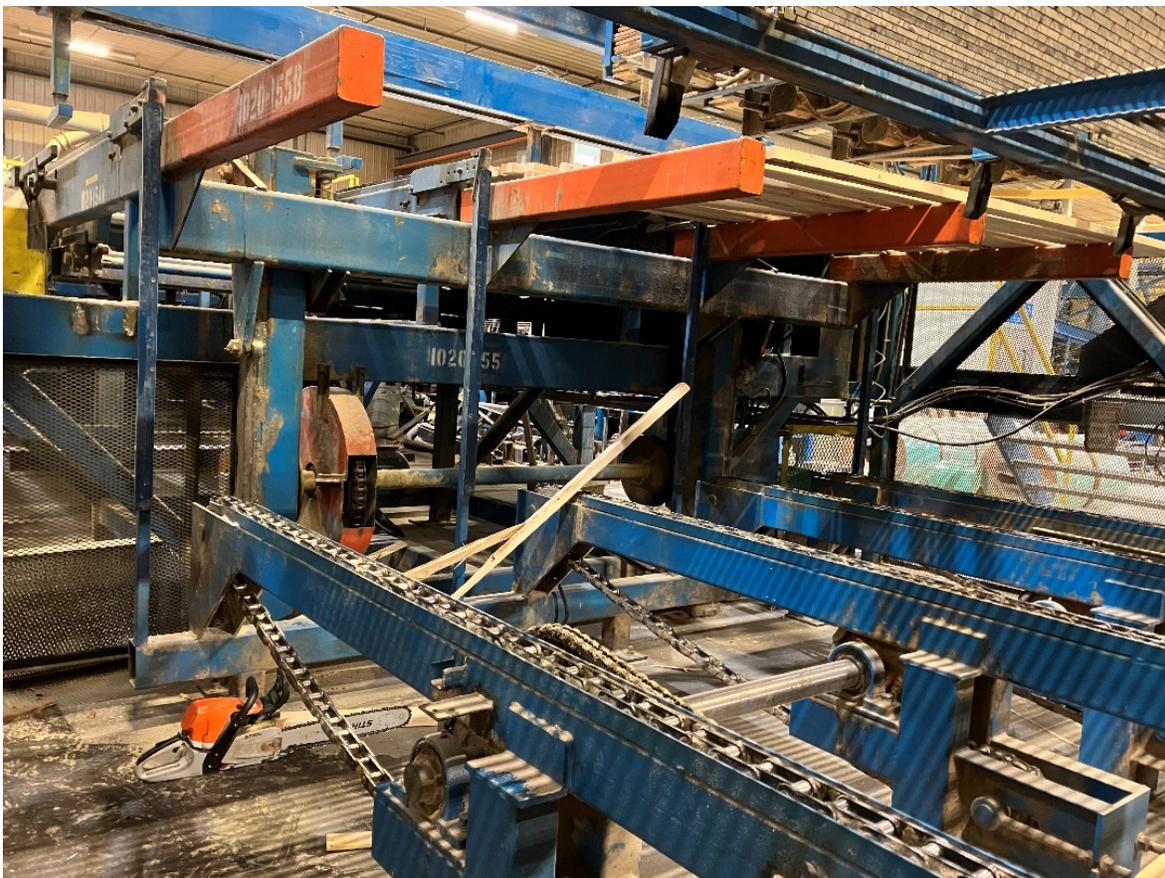
Figure 1 - Scène de l'accident après les secours

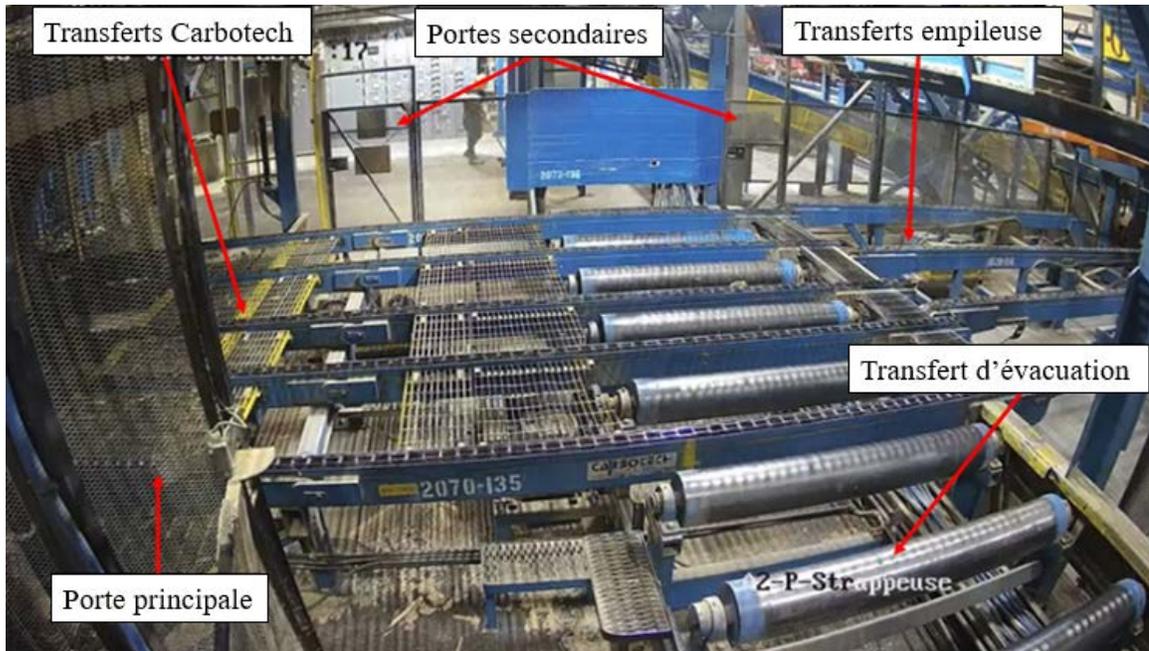
L'accident survient au niveau inférieur de l'empileuse, dans la zone de transfert des paquets. Cette zone est ceinturée par un protecteur de maintien à distance constituant une enceinte de protection. L'enceinte isole principalement les deux empileuses, les transferts à chaîne ainsi que le transfert d'évacuation à rouleau menant à l'emballage. Ces équipements présentent des zones dangereuses multiples.

Fig 3. - Configuration de la zone de transfert des empileuses  
(Capture d'écran de la vidéo de l'accident)

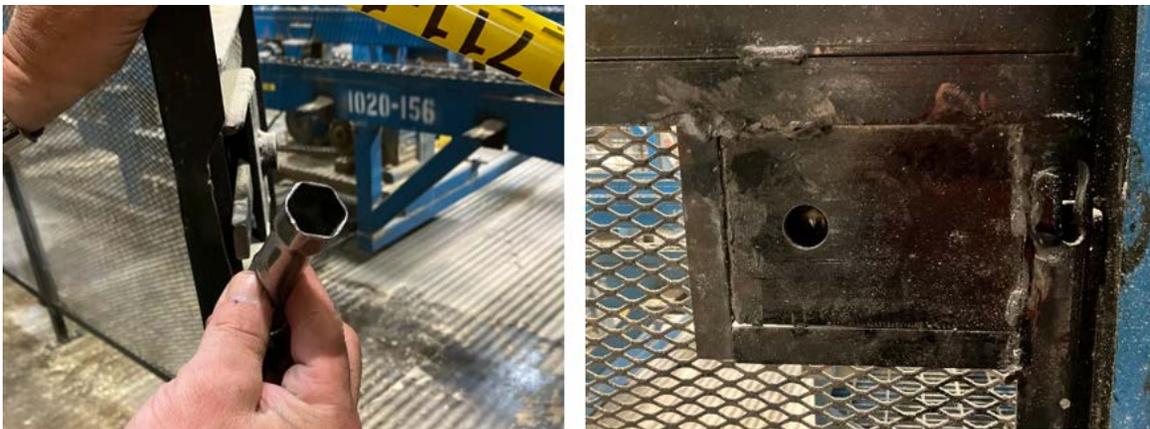
Quatre portes permettent d'accéder à cette enceinte de protection. L'accès aux portes principales est contrôlé par un dispositif de verrouillage. L'ouverture des portes secondaires est contrôlée par une serrure à ouverture quart de tour. Une clef hexagonale servant à les ouvrir est remise aux opérateurs et aux mécaniciens.

Fig. 24 – Clef hexagonale et serrure à ouverture quart de tour des portes secondaires

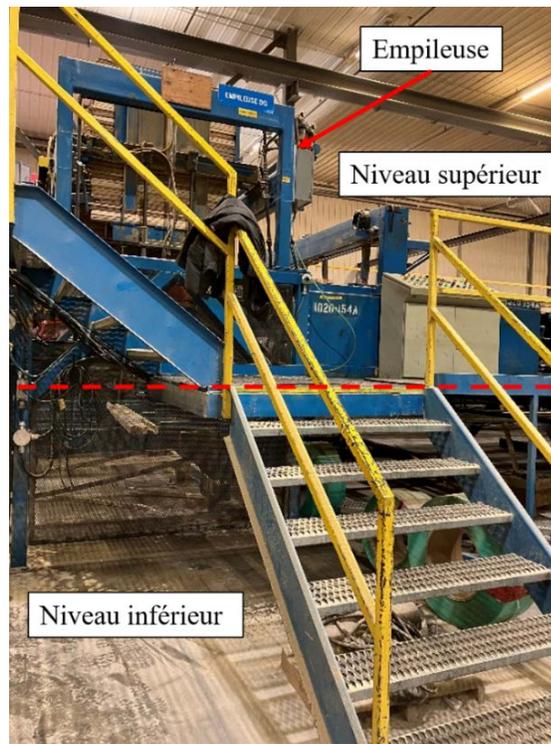
Le panneau de contrôle de l'empileuse est localisé sur la passerelle de cette dernière. On retrouve également les sectionneurs électriques de la machine à cet endroit.

Fig. 4 - Passerelle de l'empileuse  
Source : CNESST

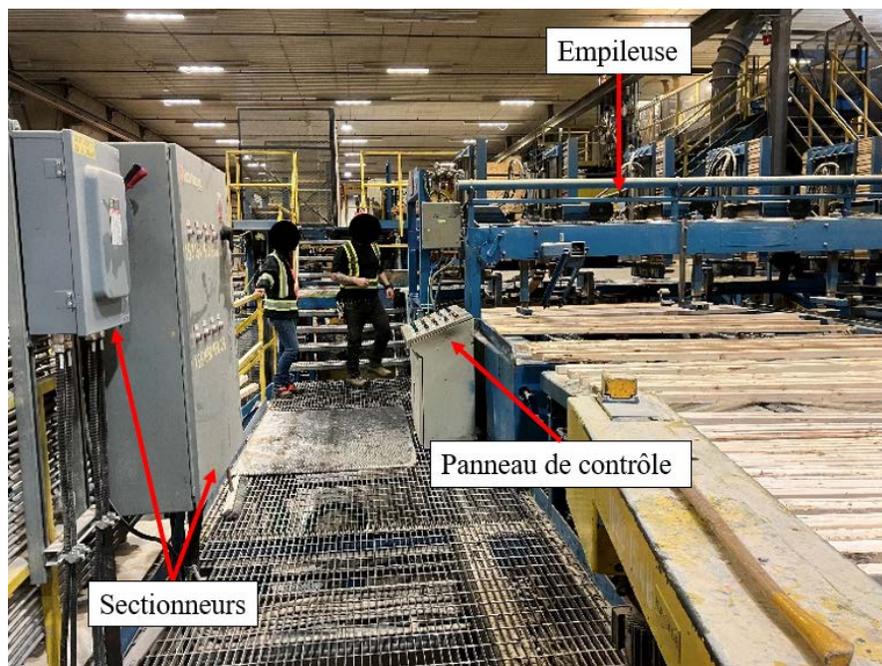
Fig. 5 – Panneau de contrôle et sectionneurs de l'empileuse  
Source : CNESST

La fermeture du sectionneur électrique de l'empileuse est la seule mesure prise avant d'entreprendre le travail de déblocage dans l'enceinte. Aucun cadenas n'est apposé sur ce sectionneur pour contrôler l'énergie électrique. Chacune des sources d'énergie en présence, notamment électrique, hydraulique, pneumatique et gravitationnelle, des équipements qui se trouvent dans l'enceinte n'est pas contrôlée. Or, le RSST prescrit qu'avant d'entreprendre dans la zone dangereuse d'une machine tout travail, notamment de déblocage, le cadenassage de toutes les sources d'énergie ou, à défaut, toute autre méthode qui assure une sécurité équivalente doit être appliquée.

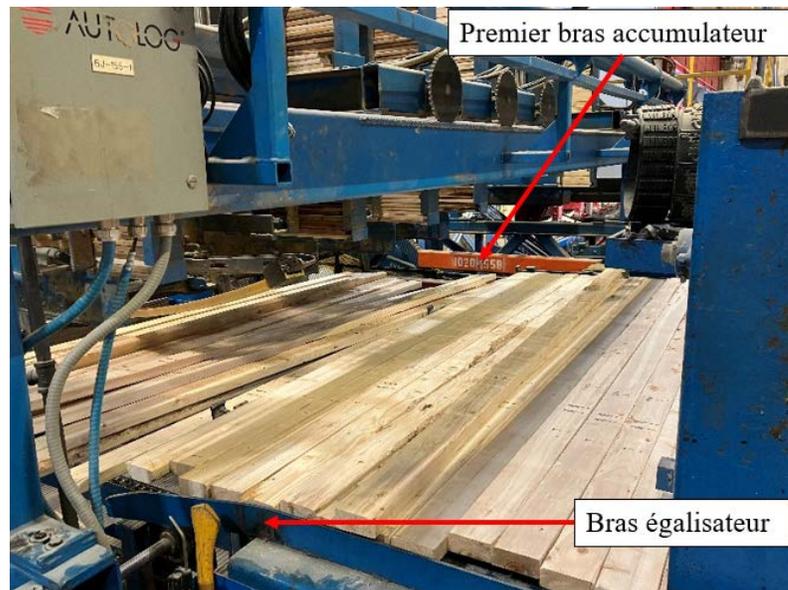
Au niveau supérieur, les pièces de bois sont acheminées à l'entrée de l'empileuse par un convoyeur de transfert. Elles sont égalisées, puis déposées en rangée par des fourches de chargement sur les bras accumulateurs de l'élévateur qui descend progressivement. Simultanément, le rang suivant est retenu sur le convoyeur de transfert. Cette séquence d'opérations se poursuit jusqu'au nombre de rangs nécessaire à la formation d'un paquet.

Fig. 6 - Niveau supérieur de l'empileuse :  
Arrivée du bois sur l'élévateur  
Source : CNESST

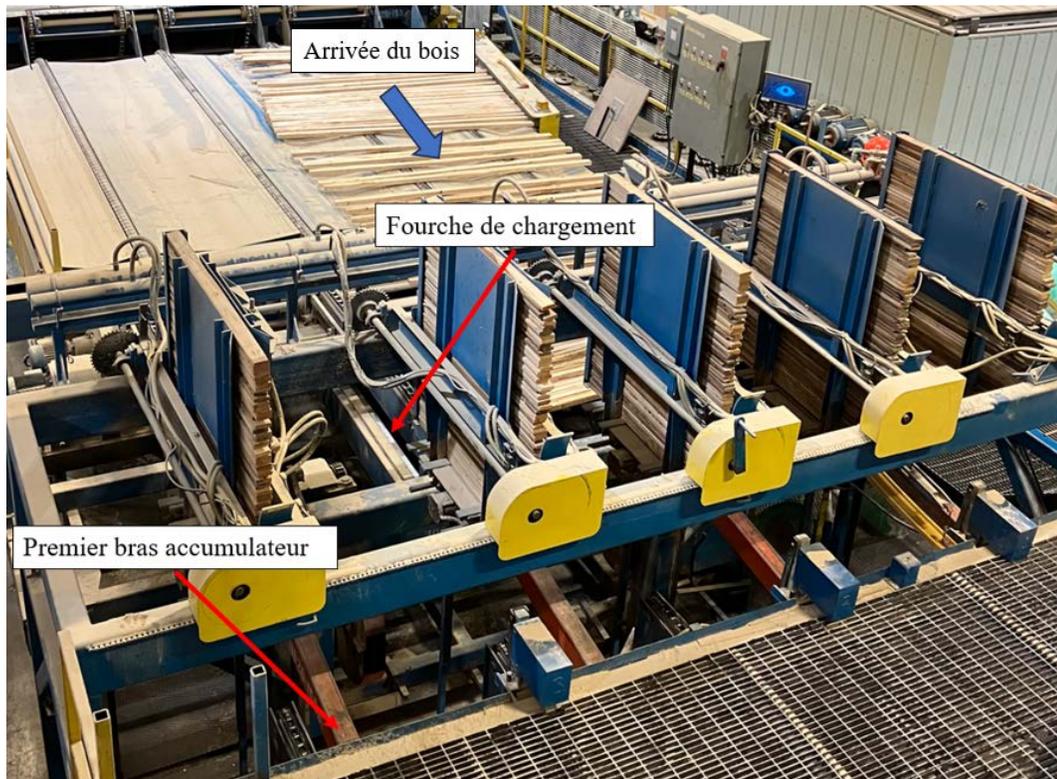
Il s'agit d'une empileuse automatique du fabricant Forano. Selon les informations recueillies, elle aurait été achetée par l'employeur dans les années 1990 et installée à l'usine de rabotage. L'employeur ne possède pas de manuel d'opération et d'entretien du fabricant et précise qu'il n'y a pas de plaque signalétique sur l'équipement.

Fig. 7 - L'empileuse  
Source : CNESST

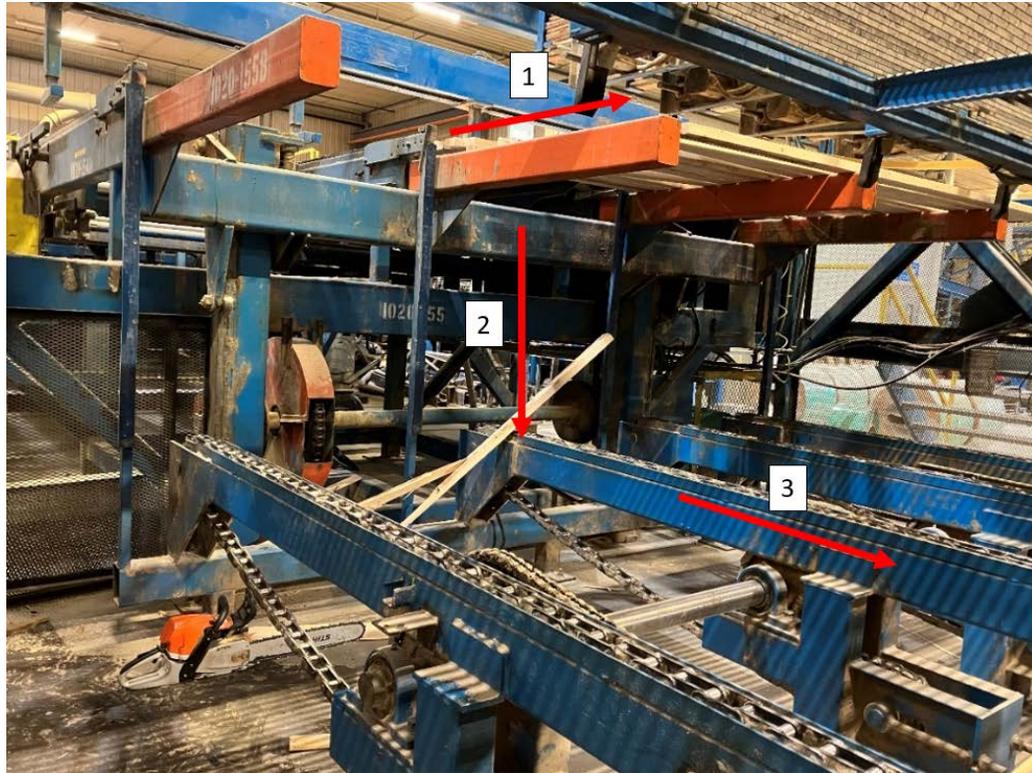
Au niveau inférieur, l'élévateur dépose le paquet de bois sur les transferts de l'empileuse. Le paquet est acheminé au transfert d'évacuation jusqu'à l'emballage.

Fig. 8 - Arrivée du bois sur l'élévateur (1) ;  
Descente de l'élévateur (2) ;  
Acheminement du paquet sur les transferts de l'empileuse (3)  
Source : CNESST

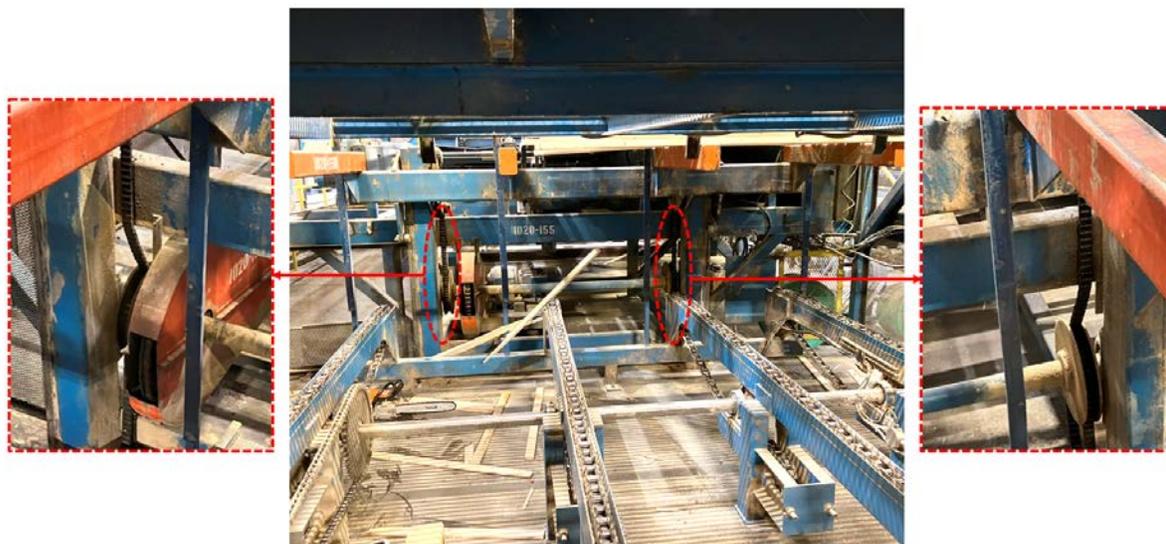
Deux chaînes supportent le poids de l'élévateur. Celles-ci sont enroulées dans deux dévidoirs montés sur un arbre motorisé. L'amplitude du déplacement vertical de l'élévateur le long de deux colonnes varie en fonction de la longueur de chaîne déroulée.

Fig. 9 - *Dévidoirs à chaîne*

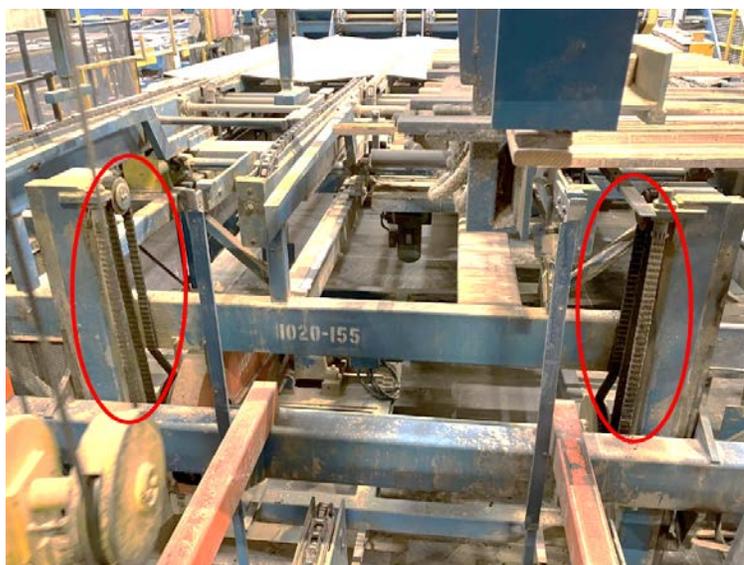
Fig. 10 - *Chaînes*

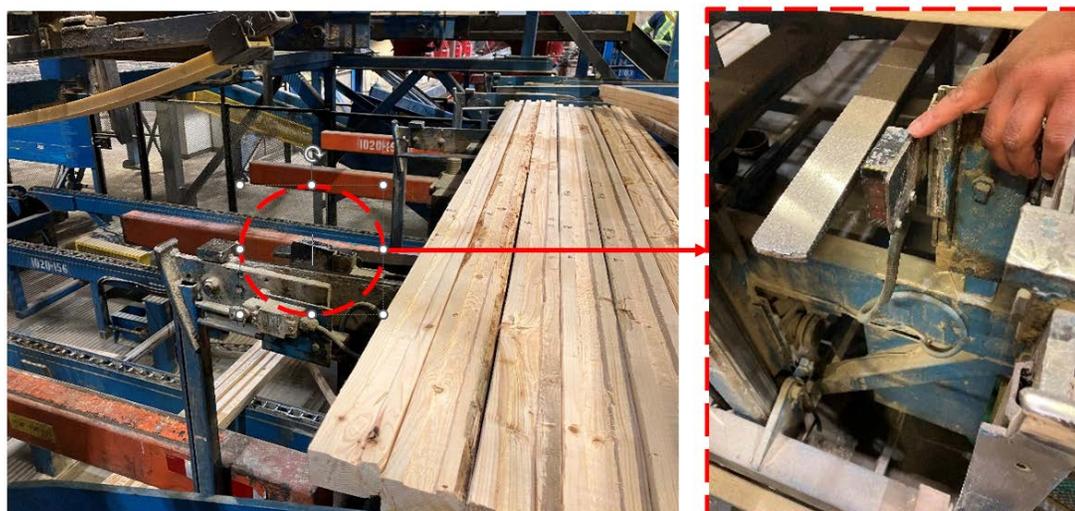
L'opérateur forme un rang sur le convoyeur de transfert selon le nombre de pièces de bois prédéfini. Il actionne les fourches de chargement qui déposent le rang sur les bras accumulateurs. Une cellule photoélectrique détecte alors la présence du rang et actionne la descente des bras accumulateurs. Les chaînes supportant l'élévateur se déroulent d'une longueur équivalente à l'épaisseur du rang. Au fur et à mesure que les rangs sont déposés sur les bras accumulateurs, les chaînes se déroulent et abaissent progressivement l'élévateur. Une fois que le nombre de rang requis pour former le paquet est atteint, l'opérateur abaisse l'élévateur au niveau inférieur.

Fig. 11 - Cellule photoélectrique  
Source : CNESST

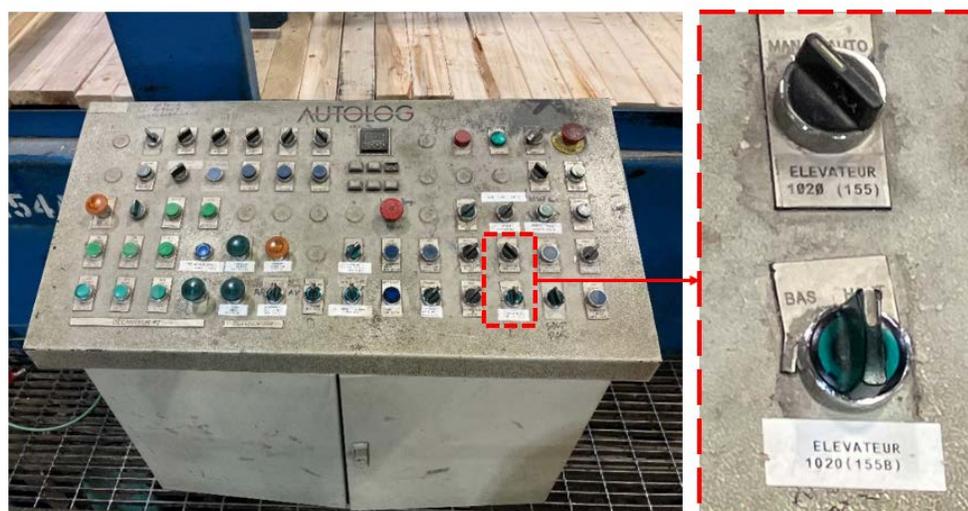
Un bouton de commande permet d'actionner la levée et d'abaisser l'élévateur.

Fig. 12 - Commandes de l'élévateur  
Source : CNESST

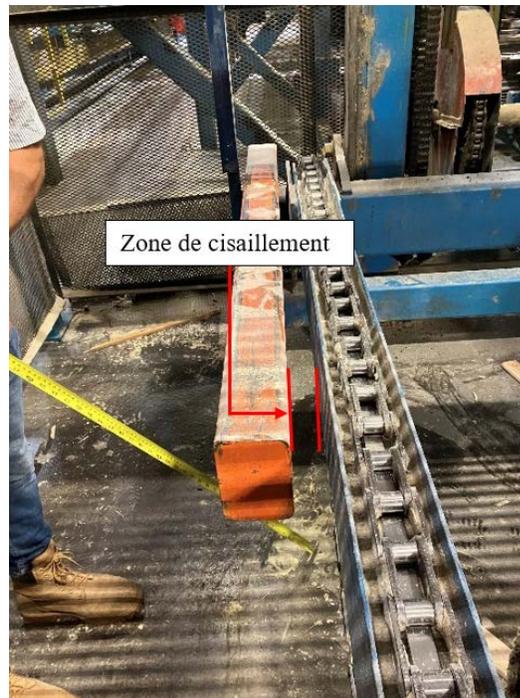
Lorsque l'élévateur est à sa position la plus basse, le premier bras forme une zone de cisaillement d'environ 5 cm (2 pouces) avec son transfert.

Fig. 13 - Zone de cisaillement  
Source : CNESST

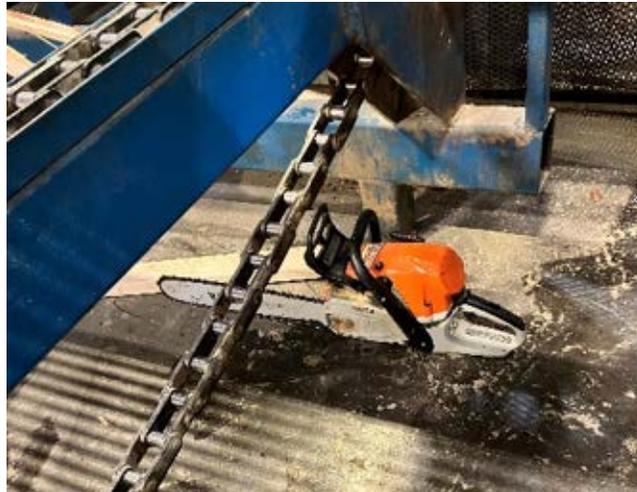
La scie à chaîne à essence utilisée par le travailleur est de marque STIHL, modèle MS 362. C. R. Elle est munie d'un guide-chaîne d'environ 46 cm (18 pouces). Elle est retrouvée sous le transfert du premier bras de l'élévateur.

Fig. 14 - Scie à chaîne utilisée par le travailleur  
Source : CNESST

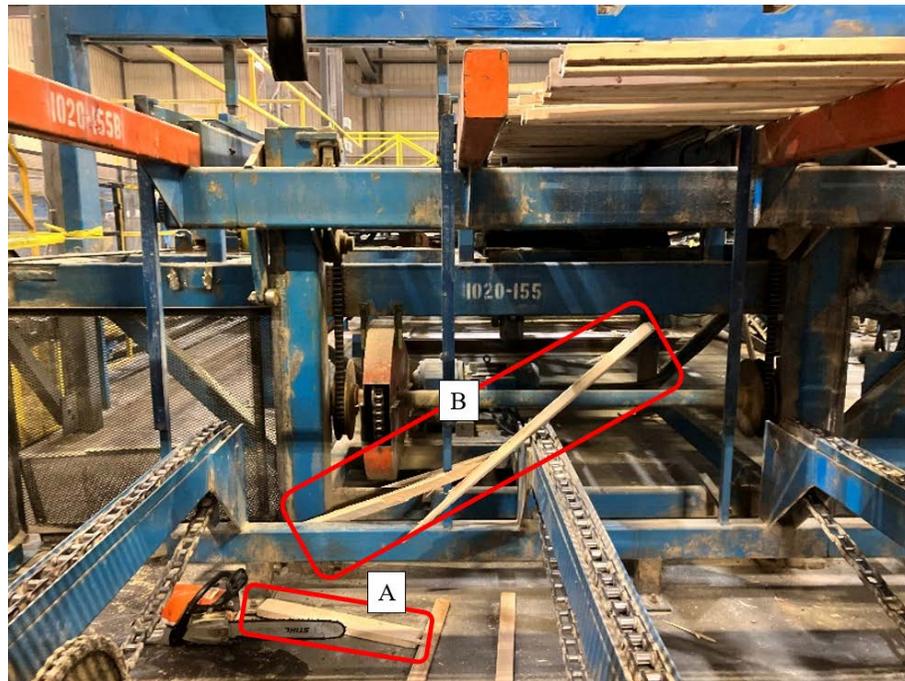
Deux morceaux de bois marqués d'un trait de scie à chaîne sont retrouvés sous l'élévateur. La jonction entre les morceaux A et B présente une marque de trait de scie qui se termine par une déchirure. Ils s'emboîtent parfaitement.

Fig. 15 - Morceaux A et B  
Source : CNESST

La longueur du morceau A est d'environ 71 cm (28 pouces) et celle du morceau B est d'environ 203 cm (80 pouces), pour une longueur totale d'environ 274 cm (108 pouces), soit environ 9 pieds.

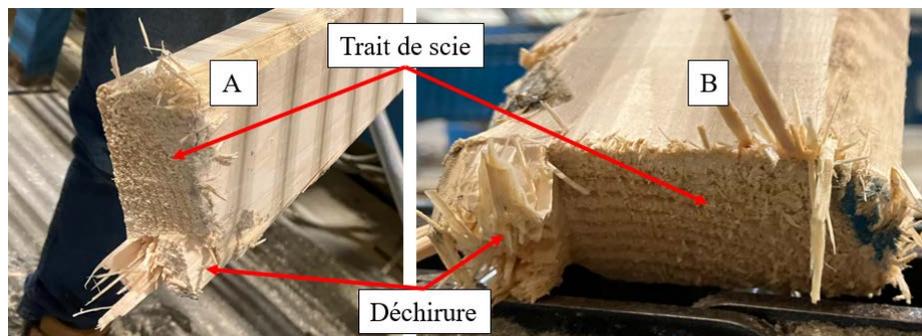
Fig. 16 - Traces de trait de scie et déchirure des morceaux A et B  
Source : CNESST

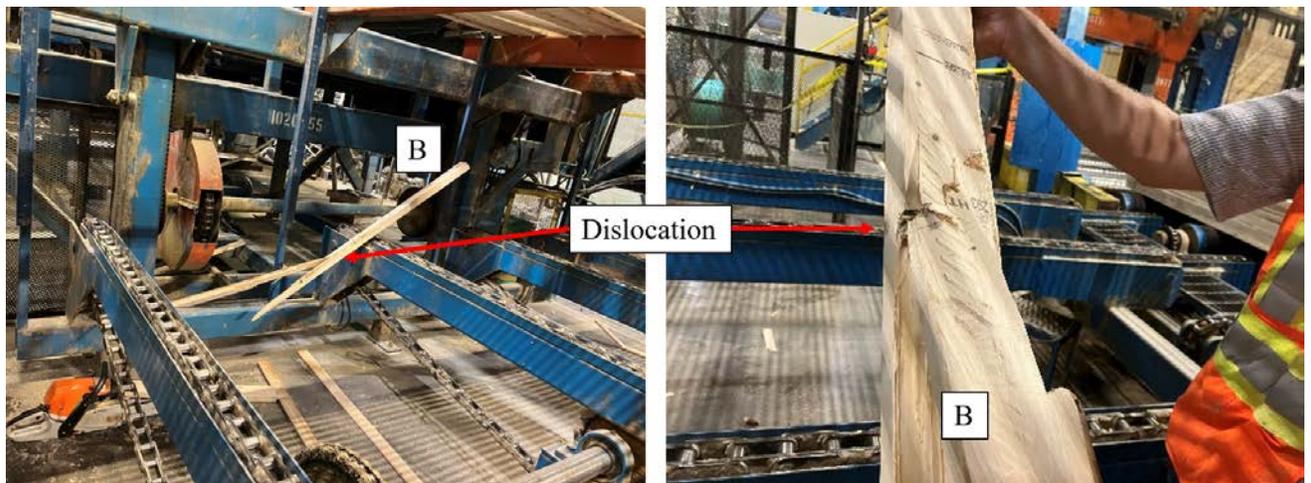
Le morceau B présente un point de rupture. La pièce de bois est en deux morceaux qui ne sont pas complètement détachés l'un de l'autre. Elle est disloquée.

Fig. 17 - Dislocation du morceau B  
Source : CNESST

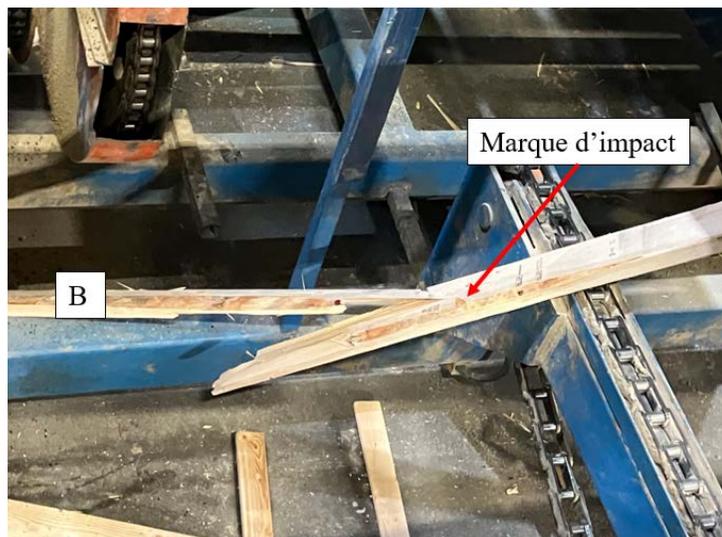
Une marque d'impact, de couleur orangée, est enfoncée dans la pièce de bois près de ce point de rupture.

Fig. 18 - Marque d'impact sur le morceau B  
Source : CNESST

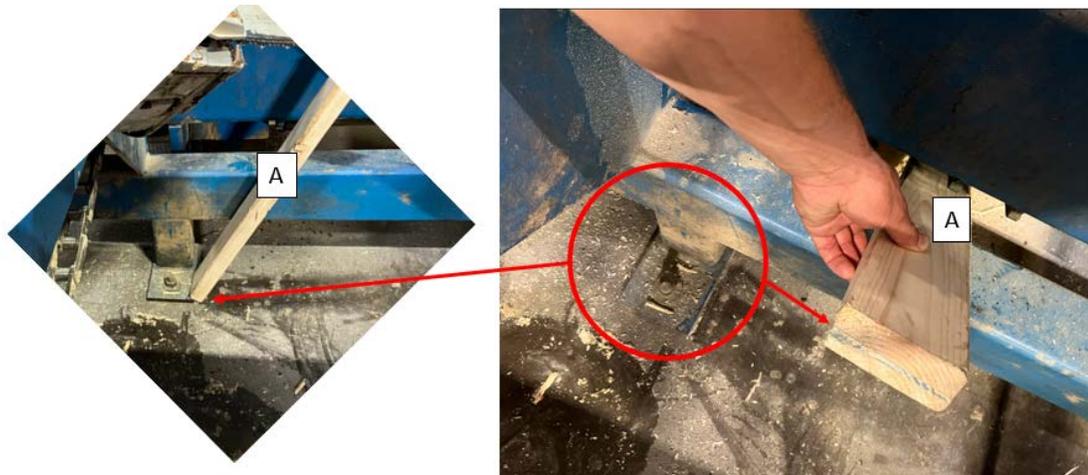
Une marque de couleur bleue est enfoncée sur la face de l'extrémité du morceau A. Au sol, l'arête interne du premier pied de la structure se distingue des autres arêtes par l'absence de poussière. Ces marques concordent entre elles.

Fig. 19 - Extrémité du morceau A et premier pied de la structure  
Source : CNESST

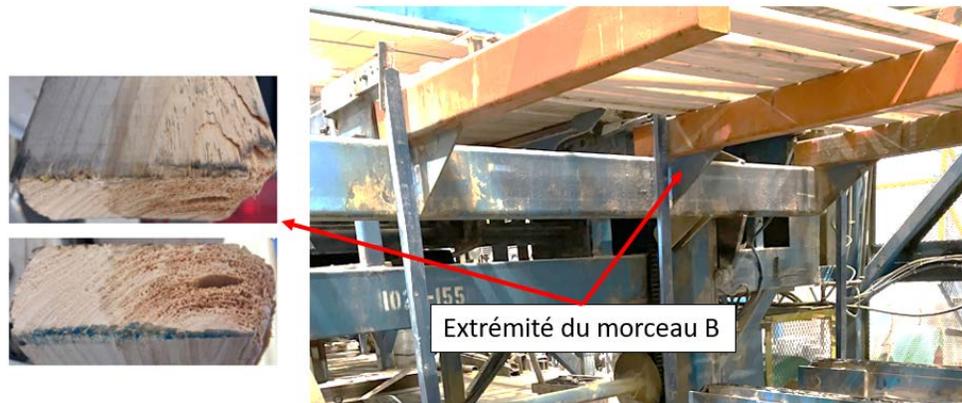
Le travailleur indique que la pièce de bois se serait coincée à la jonction du troisième bras de l'élévateur. La jonction entre le fer angle triangulaire et la partie inférieure du troisième bras de l'élévateur présente une face orange et une face bleue. L'extrémité du morceau B présente une marque de couleur bleue d'un côté et noire/orangée de l'autre.

Fig. 20 - Extrémité du morceau B  
et jonction du troisième bras de l'élévateur  
Source : CNESST

Selon les dimensions de l'élévateur qu'il a été possible de mesurer, la distance entre le premier pied de la structure et la jonction du troisième bras de l'élévateur, et ce lorsqu'il est à sa position la plus haute, est approximativement de 282 cm (111 pouces), soit environ 9,25 pieds. Considérant que l'élévateur a été repositionné à sa position la plus haute pendant les secours et qu'il était, au moment de l'accident, abaissé d'au moins une épaisseur de 2"x4" (5 cm (0,16 pied)), sinon deux (10 cm (0,33 pied)), cette distance évaluée de la zone de coincement est cohérente avec la longueur de la pièce de bois coupée.

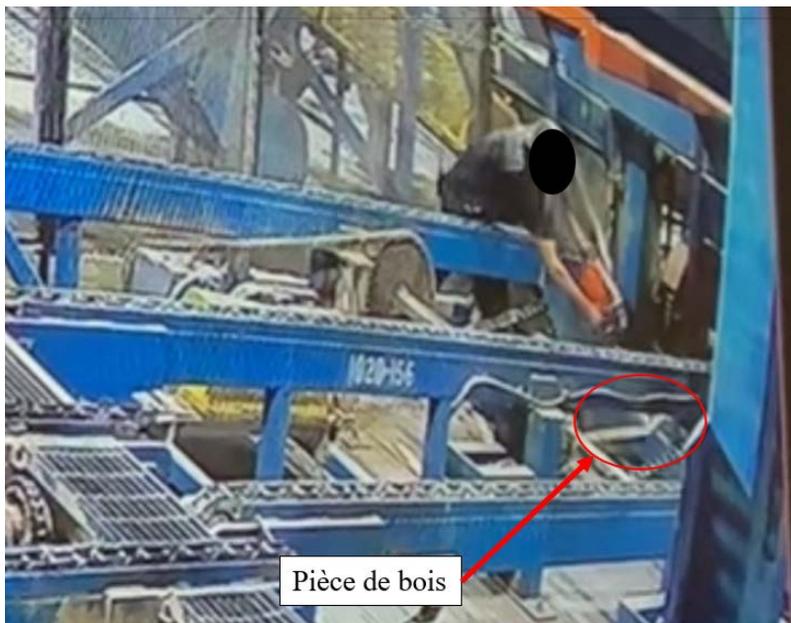
La vidéo de l'accident est analysée, et ce, entre le moment où le travailleur débute sa coupe et le moment où l'élévateur termine sa chute libre. Le travailleur débute sa coupe avec la partie inférieure du guide-chaîne. L'analyse permet de comprendre que la pièce se déchire sous le poids de l'élévateur qui s'affaisse. Le deuxième bras de l'élévateur percute la pièce au moment où il se referme sur son transfert. Le premier bras écrase le travailleur au niveau du tronc.

Fig. 21 – Capture d'écran de la vidéo de l'accident

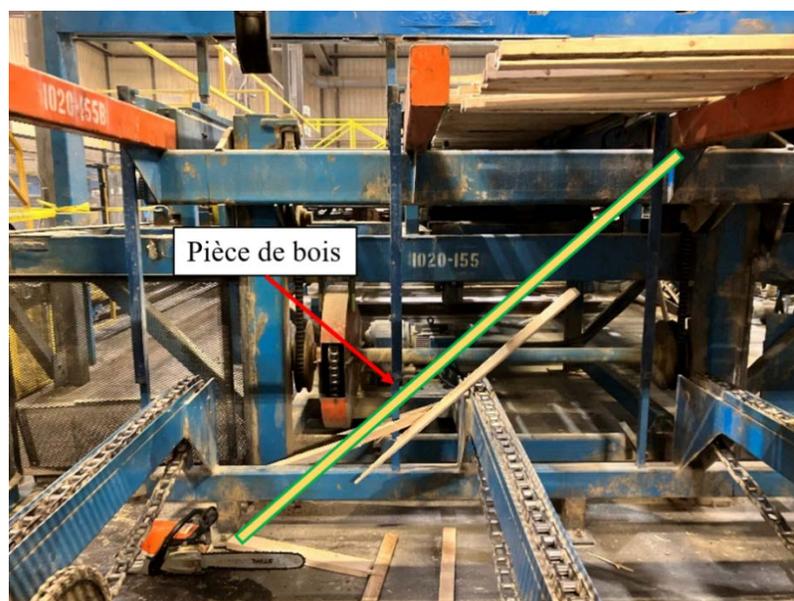
- Ces deux morceaux de bois (A et B) sont ceux de la pièce de bois qui a été coupée par le travailleur.
- Cette pièce de bois s'est coincée entre l'arête du premier pied de la structure et la jonction du troisième bras de l'élévateur et empêchait la descente de l'élévateur.
- Lorsque le travailleur débute la coupe de la pièce de bois, l'élévateur se débloque et entame sa chute libre, générant la déchirure à la fin du trait de scie.
- Le point d'impact orangé et la dislocation du morceau B sont générés en fin de course par le deuxième bras de l'élévateur.
- Le travailleur est heurté par le premier bras de l'élévateur, au niveau du tronc.

Fig. 22 - Position retenue de la pièce de bois lors du blocage de l'élévateur  
Source : CNESST

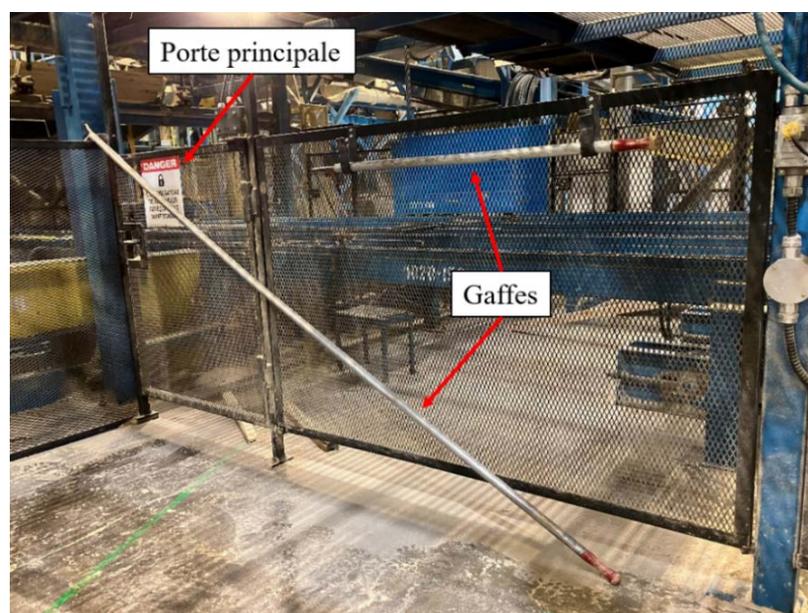
Habituellement, les déblocages sont le plus souvent effectués par les opérateurs à l'aide d'un outil. Une gaffe est utilisée pour repositionner la pièce de bois coincée ou la retirer sans interrompre la production.

Fig. 23 - Gaffes  
Source : CNESST
