# **RAPPORT D'ENQUÊTE**

**Accident ayant causé la mort d'un travailleur  
de l'entreprise Pompage Élite inc., le 15 décembre 2023,  
sur un chantier situé au 77 boulevard Marie-Victorin à Candiac**

**Service de la prévention-inspection – Rive-Sud**

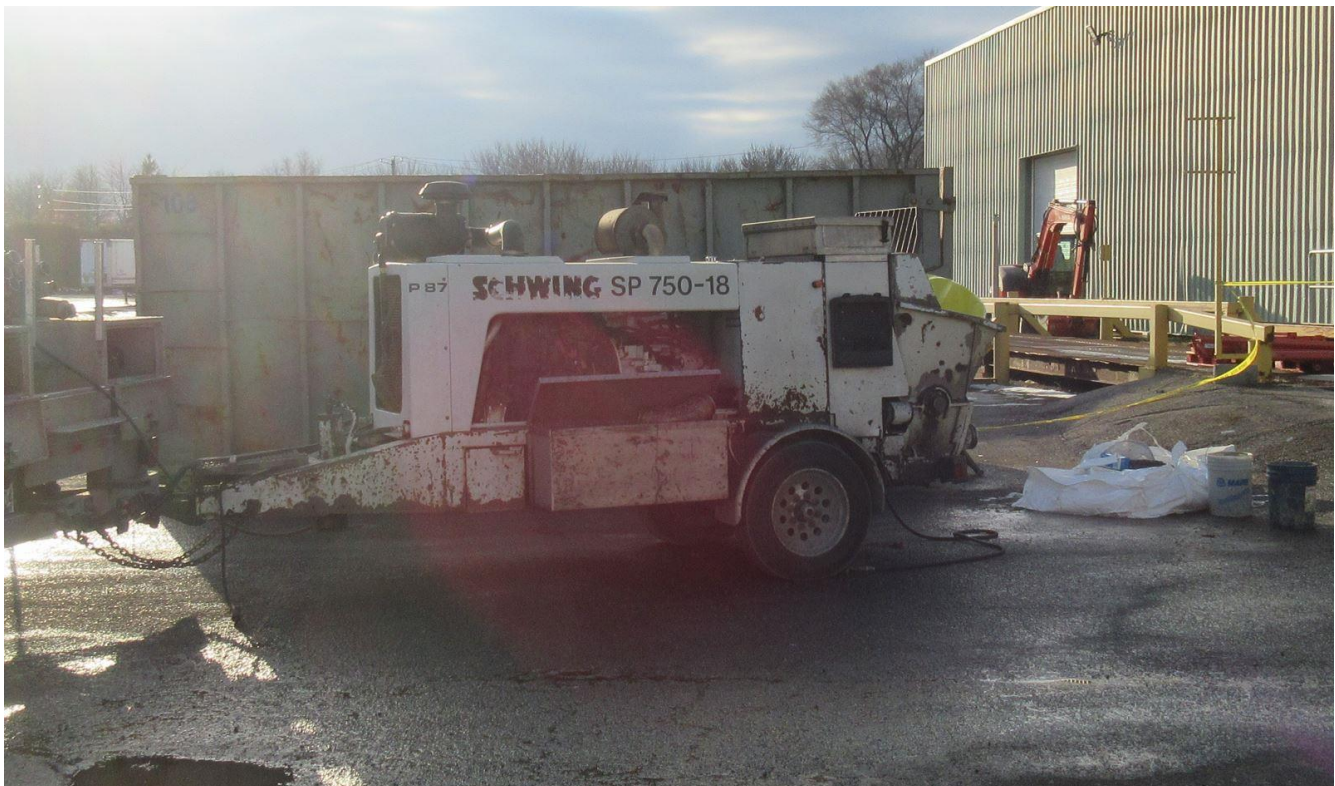
Figure 1 – *Photo de la scène*  
Source : CNESST

Le 15 décembre 2023, sur un chantier de construction, un travailleur s'affaire au nettoyage de la trémie d'une pompe à béton montée sur remorque ayant servi à une coulée de béton. La grille de la trémie est en position relevée. Le moteur de la pompe est en marche et l'agitateur est en rotation. Alors qu'il termine le nettoyage, le travailleur est entraîné par l'agitateur et est coincé dans la trémie.

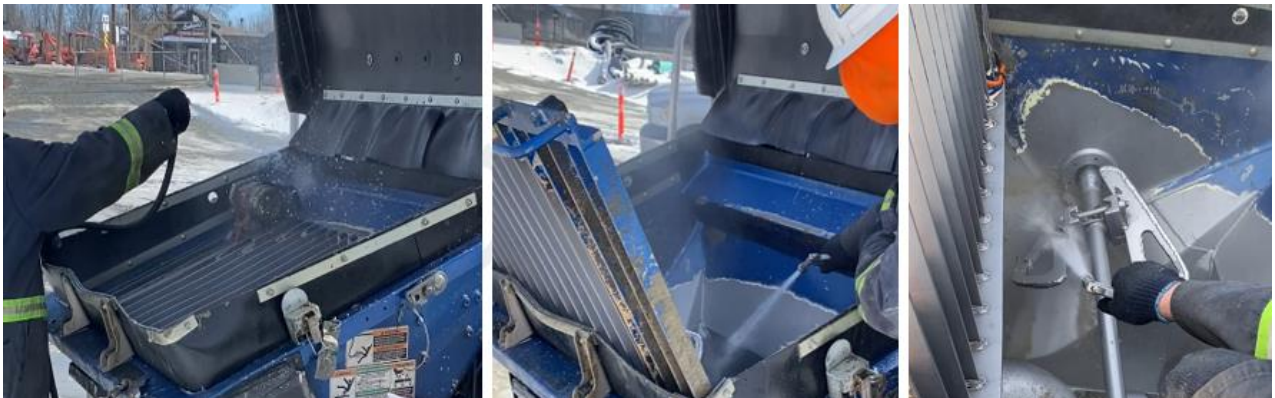
Fig. 4 : Photos montrant le nettoyage d'une trémie de pompe à béton (grille abaissée et relevée)  
Source : CNESST

Il faut habituellement procéder alors que la grille de la trémie est en position abaissée. Il est cependant possible de terminer le lavage en ouvrant la grille lorsque les pièces ne sont pas en mouvement.

Cette tâche prend entre 15 à 30 minutes à réaliser. La durée et la complexité de la tâche de nettoyage dépendent de différents facteurs tels que la température extérieure, le type de béton, l'utilisation de retardant, la performance du système de lavage à l'eau et l'utilisation d'outils pour débourrer au besoin (outils pneumatiques, barres, etc.).

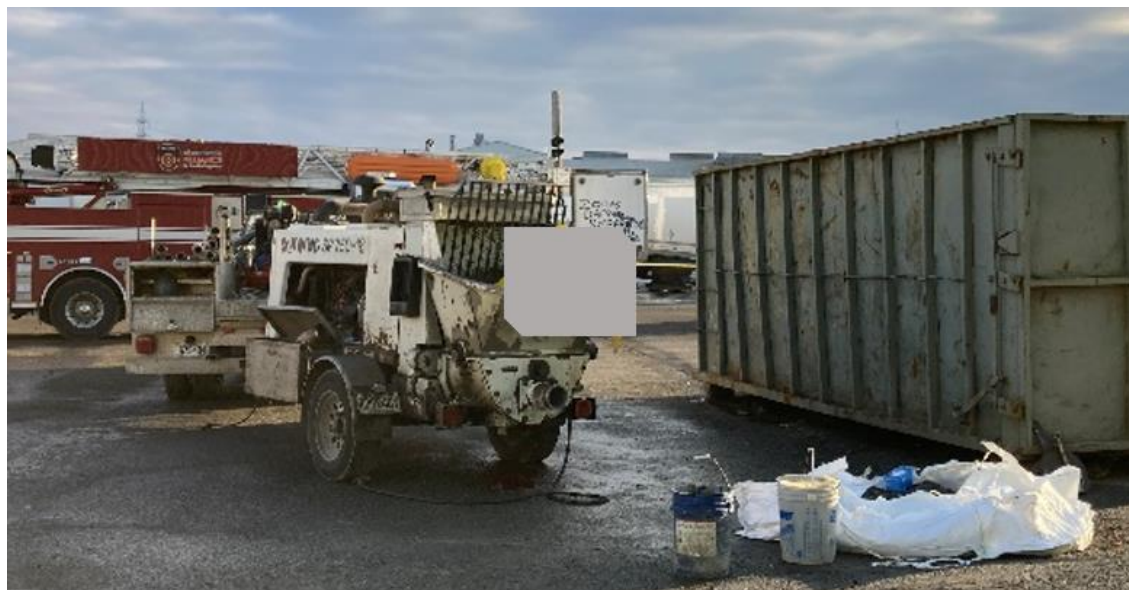
Fig. 5 : Scène de l'accident

- La pompe à béton est identifiée comme étant l'unité [REDACTED].
- Le moteur de la pompe a été éteint au moyen du dispositif d'arrêt d'urgence, situé du côté du panneau de contrôle, par les personnes ayant découvert l'opérateur de la pompe à béton dans la trémie.
- La grille de la trémie est maintenue en position relevée.
- Un pistolet à eau avec un boyau sont présents au sol à l'arrière de la remorque.
- Des chaudières et un sac conteneur de vrac souple remplis d'eau et de béton sont présents à l'arrière de la pompe et du conteneur à déchets.

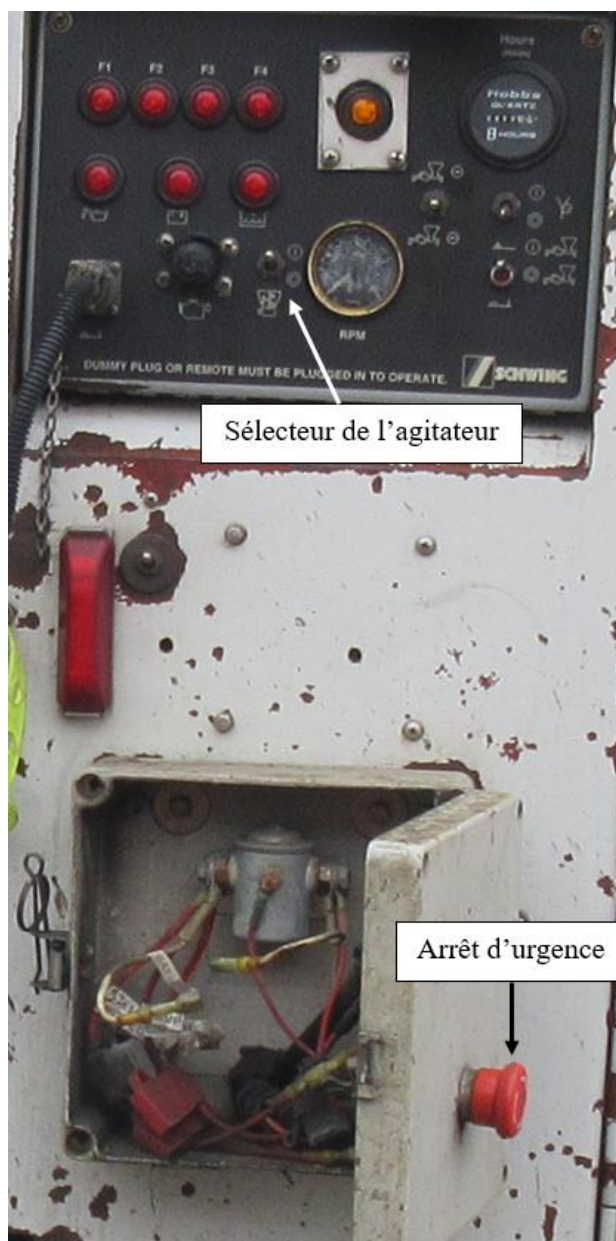
Fig. 6 : État du panneau de commande et du boîtier à l'arrivée des inspecteurs  
Source : CNESST

- Le sélecteur de l'agitateur est en position « marche » sur le panneau de commande.
- Un boîtier de plastique positionné sous le panneau de commandes principal du côté droit est entrouvert. Ce boîtier est muni d'un dispositif d'arrêt d'urgence enclenché.

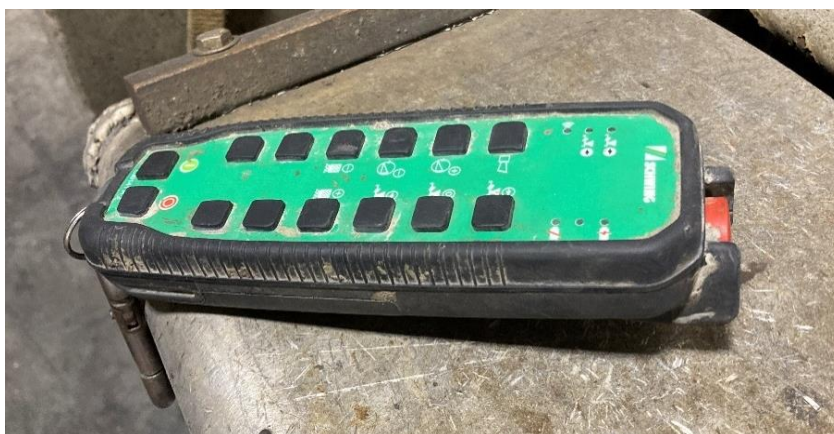
Fig. 13 : Télécommande sans fil de la pompe

La pompe peut être opérée directement au panneau de commandes principal ou à l'aide d'une télécommande sans fil.

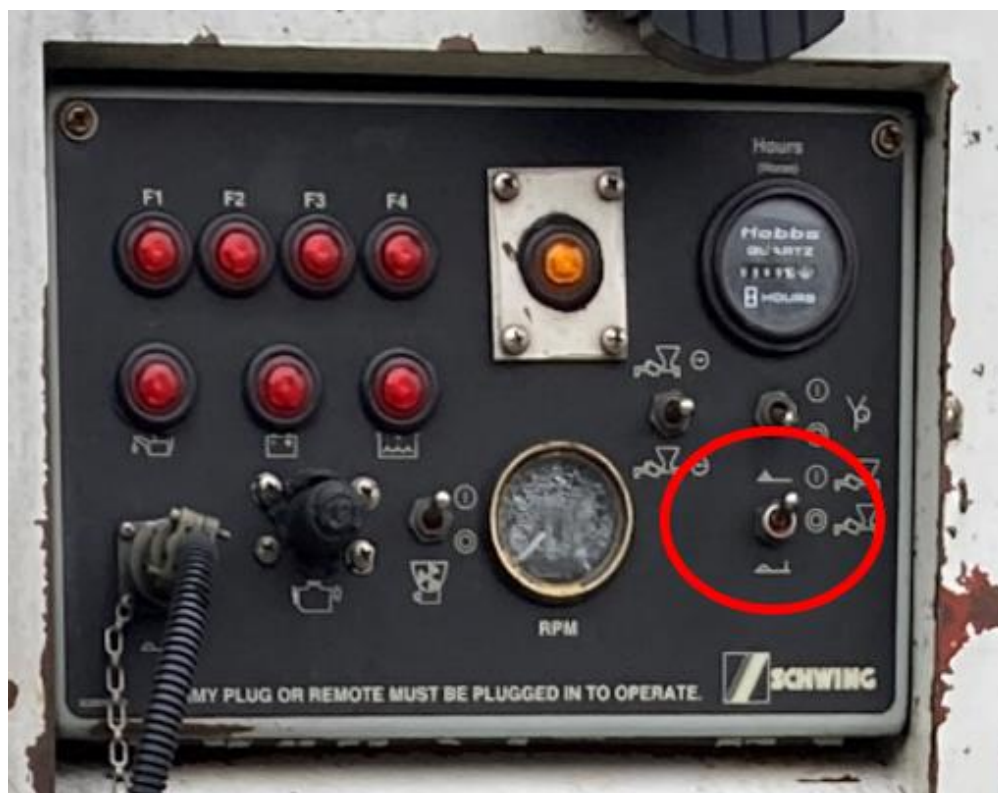
Fig. 14 : Commutateur local/distant sur le panneau de commandes principal de la au moment de l'accident

Un commutateur est présent sur le panneau de commande à cet effet. Le 15 décembre 2023, ce commutateur est positionné pour une opération au panneau de commande, rendant la télécommande inopérante.

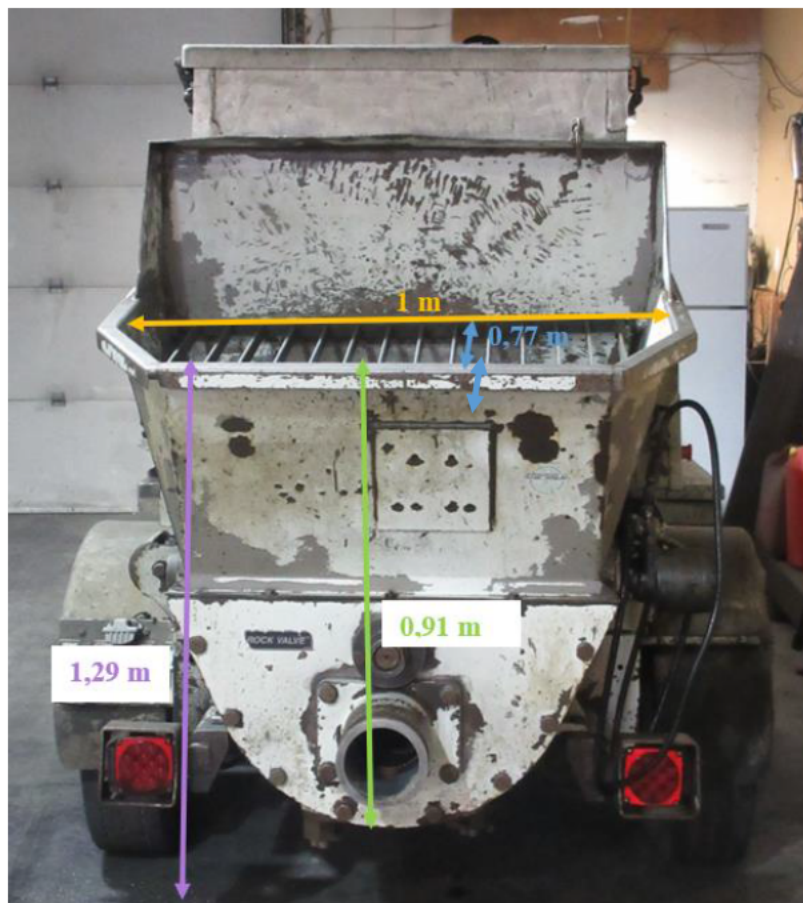
Fig. 16 : Trémie de la pompe à béton avec la grille rabaisée

- Une valve à bascule (*rock valve*) présente au fond de la trémie pour permettre le pompage du béton;
- Un agitateur à palettes dans la trémie (défini à la section suivante);
- Une grille protégeant l'accès à la trémie et à ses pièces en mouvement.

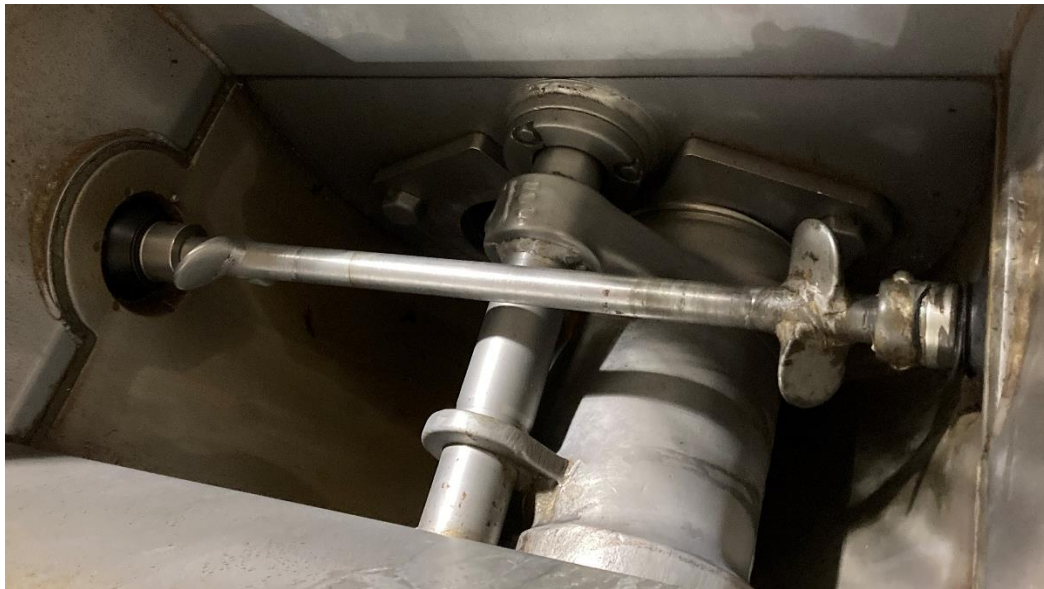
Fig. 17 : Vue de l'agitateur dans la trémie de la pompe grille relevée

Selon le manuel du fabricant, l'agitateur se définit comme étant un *dispositif installé dans la trémie à béton pour que le béton soit toujours en mouvement afin d'éviter qu'il ne prenne. En général, il s'agit d'un arbre pivotant équipé de palettes.*

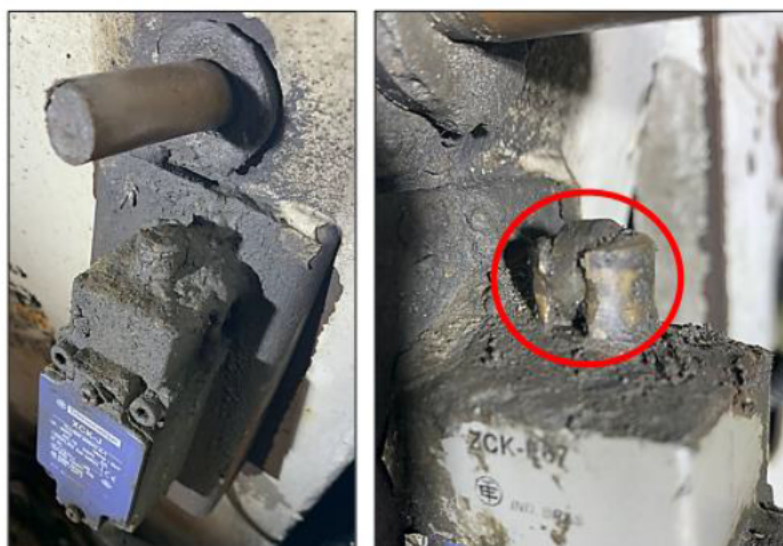
Figure 14: Poussoir à galet de l'interrupteur bloqué en position enfoncée<sup>21</sup>

- Le poussoir de l'interrupteur est bloqué en position enfoncée.

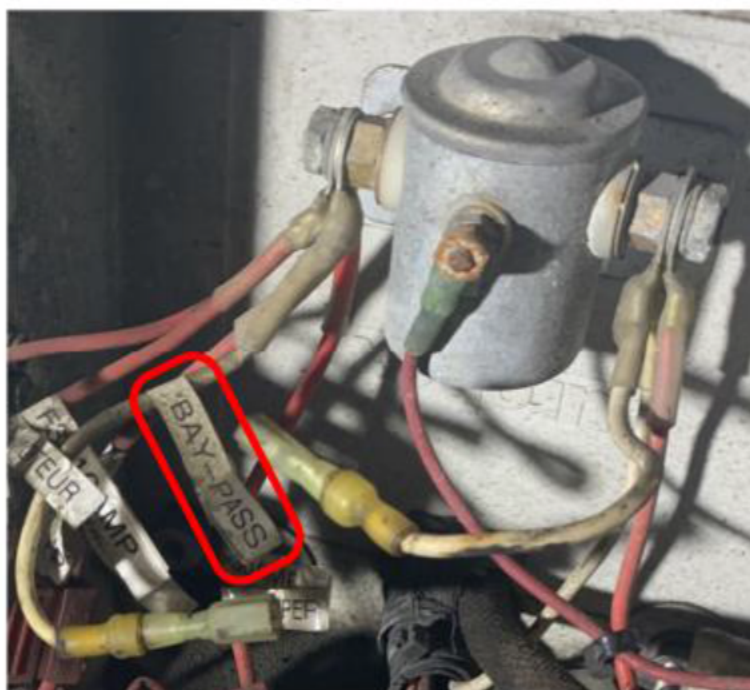
Figure 21: Fil de contournement de la fonction d'arrêt d'urgence

En effet, les arrêts d'urgence prévus par le fabricant sont non fonctionnels tandis qu'un circuit d'arrêt d'urgence a été ajouté. Ce dernier est, par ailleurs, muni d'un contournement identifié « BAY-PASS » dans le panneau ajouté sous le panneau de commandes principal.

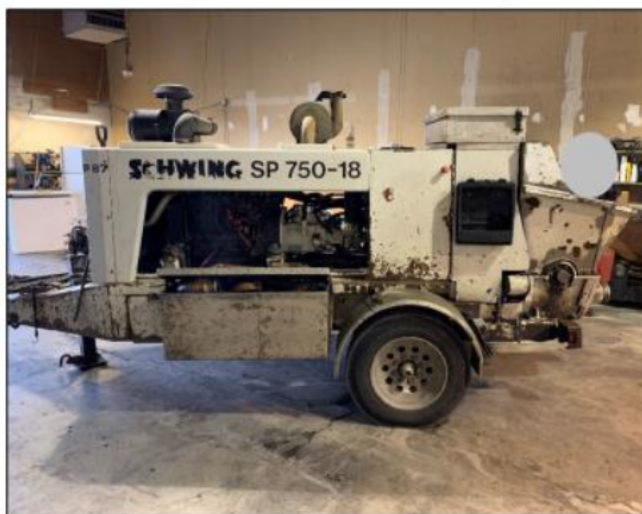
Figure 1: Pompe à béton Schwing SP 750-18

Les responsables de l'enquête de la CNESST cherchent à déterminer si la machine fabriquée par la compagnie Schwing, illustrée à la figure 1, a été modifiée et si elle offrait toutes les protections auxquelles le travailleur aurait pu s'attendre.

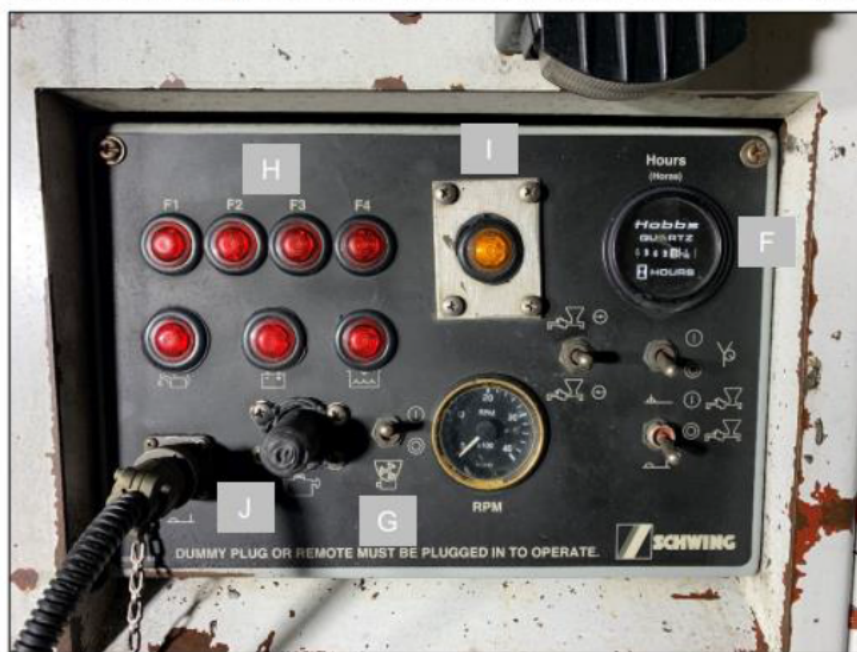
Figure 6: Panneau de commande de la pompe à béton SP 750-18 observée<sup>13</sup>

Le panneau de commande de la pompe SP 750-18 observé lors des visites, et illustré à la figure 6, n'est pas identique à celui décrit dans le manuel du fabricant Schwing.

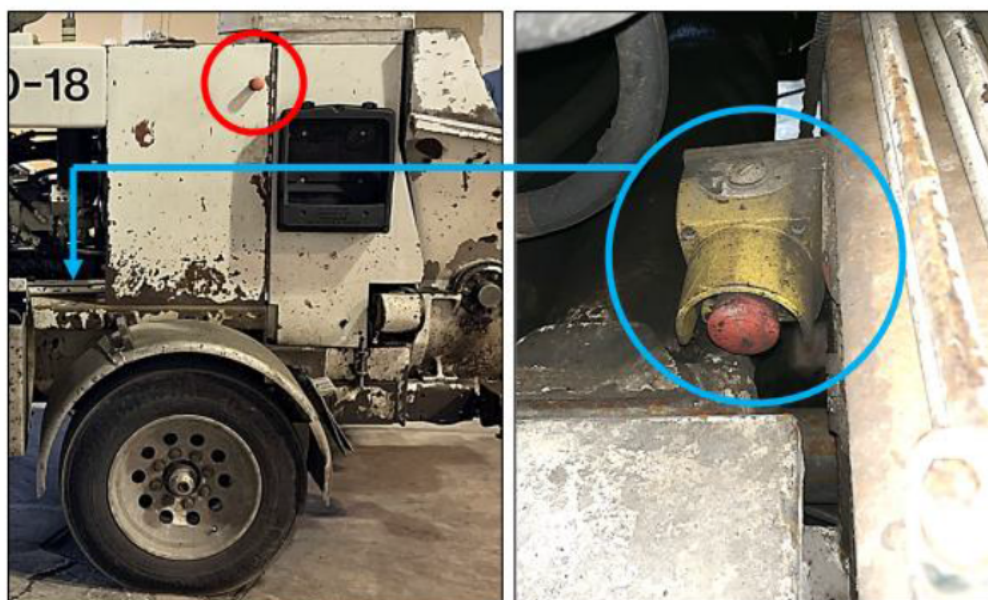
Figure 10: Deuxième et troisième boutons d'arrêt d'urgence

Le troisième bouton d'arrêt d'urgence, illustré à la partie droite de la même figure, est situé à l'intérieur du compartiment moteur, tel qu'indiqué par le cercle et la flèche bleue.

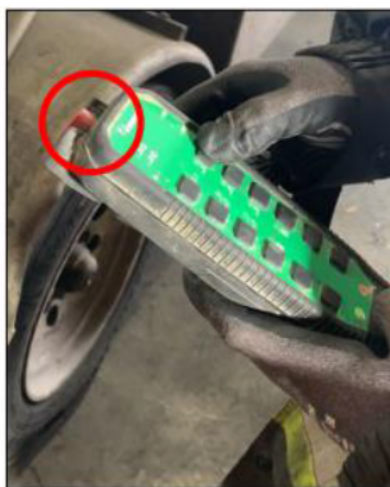
Figure 11: Arrêt d'urgence de la télécommande

Finalement, la télécommande, qui n'était pas en utilisation lors de l'accident, est également équipée d'un bouton d'arrêt d'urgence, encerclé en rouge et illustré à la figure 11.

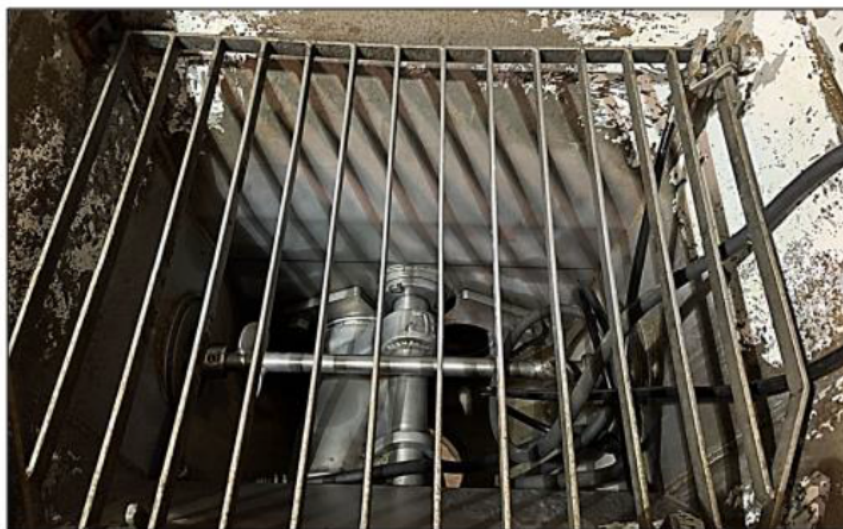
Figure 12: Intérieur de la trémie de la pompe à béton

D'autre part, les mouvements rapides, et avec force, de la valve à bascule génèrent des risques de cisaillement importants entre ses parois et celles de la tubulure des pistons pouvant mener à des amputations.

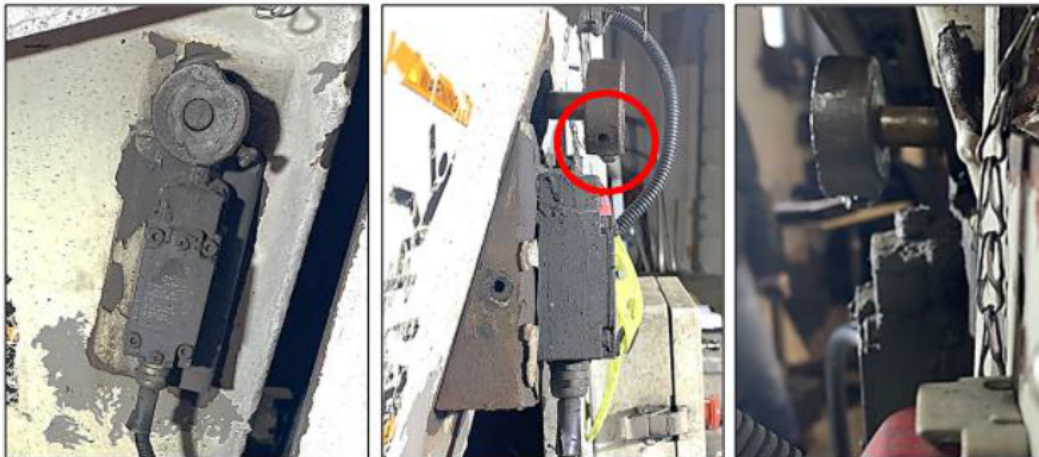
Figure 13: État de l'interrupteur de position et de la came au moment du retrait du capot

Suite au retrait du capot protégeant l'interrupteur, il est apparu que la came devant actionner l'interrupteur au moment de l'ouverture de la trémie n'était pas fixée et tournait librement autour de l'arbre de la grille de protection. Un des boulons était manquant (voir l'encadré rouge à l'image du centre de la figure 13) et le second était desserré. De plus, tel qu'illustré aussi au centre et à la droite de la figure 13 la came était décalée de sa position et n'aurait pu actionner l'interrupteur, même si elle avait été fixée correctement.

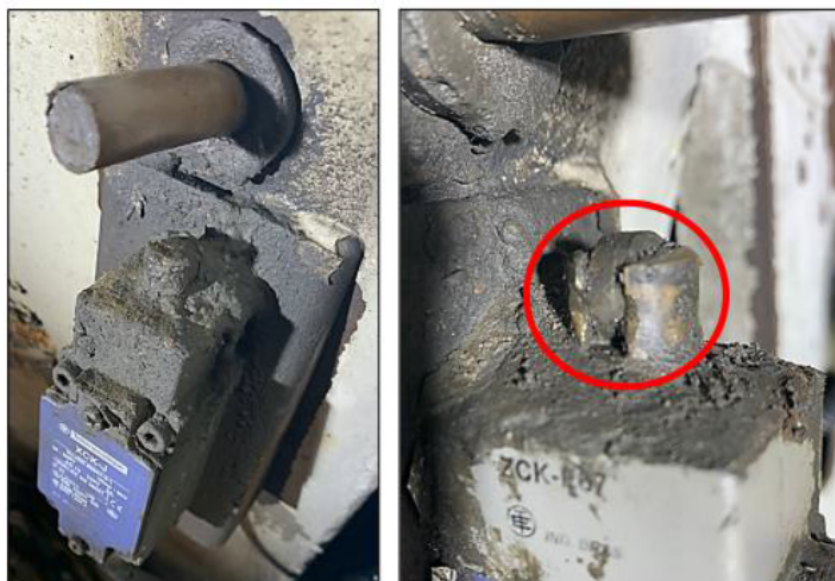
Figure 14: Poussoir à galet de l'interrupteur bloqué en position enfoncée<sup>21</sup>

L'organe de commande de l'interrupteur est un poussoir muni d'un « galet » (roulette) relié à la tige qui actionne l'interrupteur. Or, ce galet, et la tige de l'interrupteur étaient bloqués en position enfoncée, tel qu'illustré à la figure 14. La photo de la figure 15 montre également l'encrassement du galet et de sa tige, probablement provoqué par du béton, et illustre que cette condition n'est très certainement pas récente.

Aussi, on peut apercevoir sur l'image de droite de la figure que le guide de la tige a subi une déformation (entourée en rouge) qui pourrait avoir également empêché le libre mouvement du galet et de la tige. Cette déformation pourrait avoir été causée par un outil, ou par le contact avec le boulon de fixation de la came, mais sa cause exacte reste inconnue.

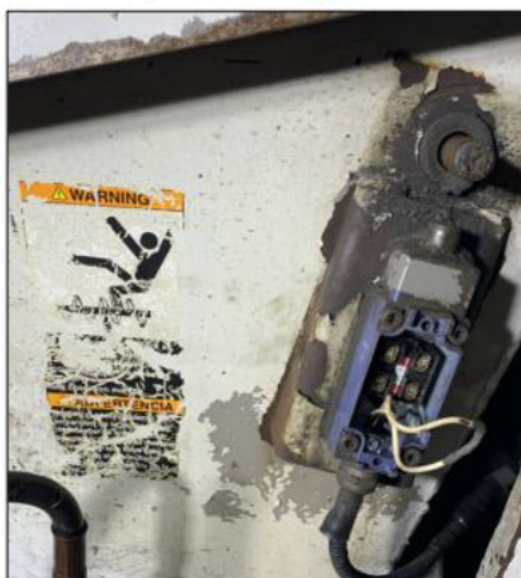
Figure 17: Affiche d'avertissement d'enroulement

Finalement, il est pour le moins désolant de constater que l'interrupteur qui a ainsi été neutralisé volontairement soit installé tout juste à côté d'une affiche avertissant du risque d'entraînement par l'arbre de l'agitateur. On pourrait voir ici l'intention du fabricant d'aviser les personnes tentées de procéder à ce genre de modification de ne pas le faire.

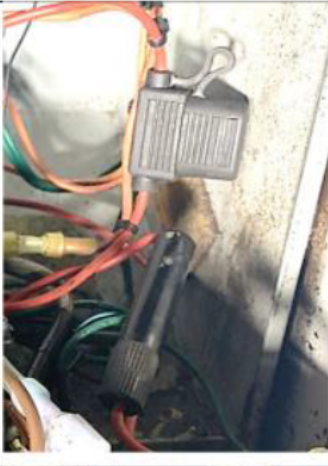
| <p>Utilisation de porte-fusible à même les fils,<br/>Utilisation de porte-fusible de modèles différents.</p> | |

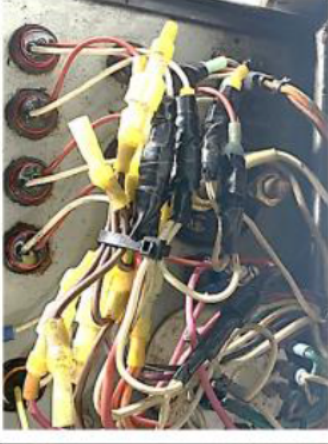
| <p>Utilisation de ruban électrique isolant.</p> | |

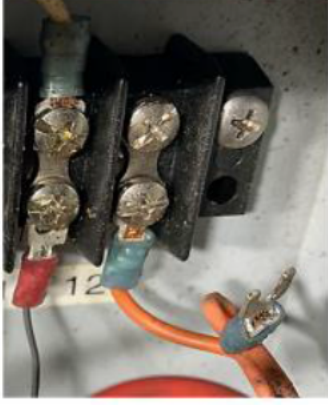
| <p>Fils débranchés (circuit d'arrêt d'urgence).</p> | |

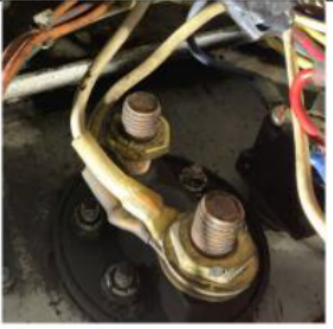
| Composants débranchés (interrupteur de démarrage). | |

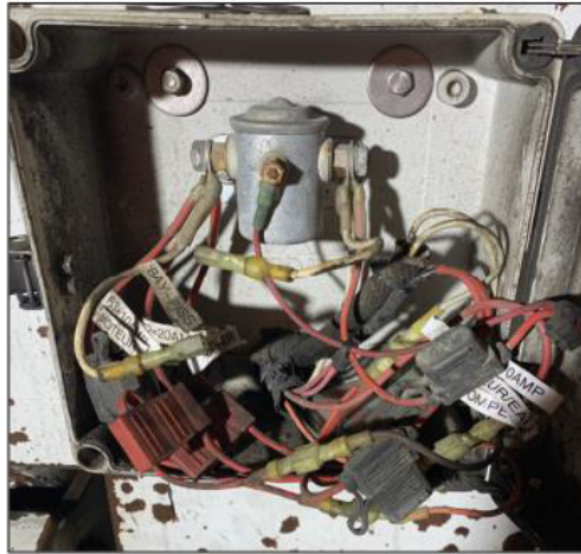
Figure 20: Intérieur du panneau de commande ajouté

L'intérieur de ce panneau, illustré à la figure 20, montre qu'il comporte des éléments ne figurant pas dans le schéma de câblage présenté dans les documents de la compagnie Schwing. Notamment, un solénoïde typiquement utilisé dans le domaine automobile remplit la fonction d'un contacteur d'arrêt d'urgence.

L'alimentation électrique 12 VCC principale de la pompe à béton passe dorénavant par ce solénoïde dont la bobine est alimentée par le bouton d'arrêt d'urgence installé sur la face avant du panneau.

Cette modification du circuit fait en sorte que le seul bouton d'arrêt d'urgence qui soit fonctionnel sur la machine est celui installé sur le nouveau panneau de commande ajouté tout juste sous le panneau principal et illustré à la figure 7 de la page 24.
