RAPPORT D'ENQUÊTE**EN004428**

**Accident ayant causé la mort d'un travailleur de l'entreprise
Atelier fabrication R. Y. inc., survenu le 17 juillet 2024 à Longueuil**

Service de la prévention-inspection – Rive-Sud

Date du rapport : 23 janvier 2025

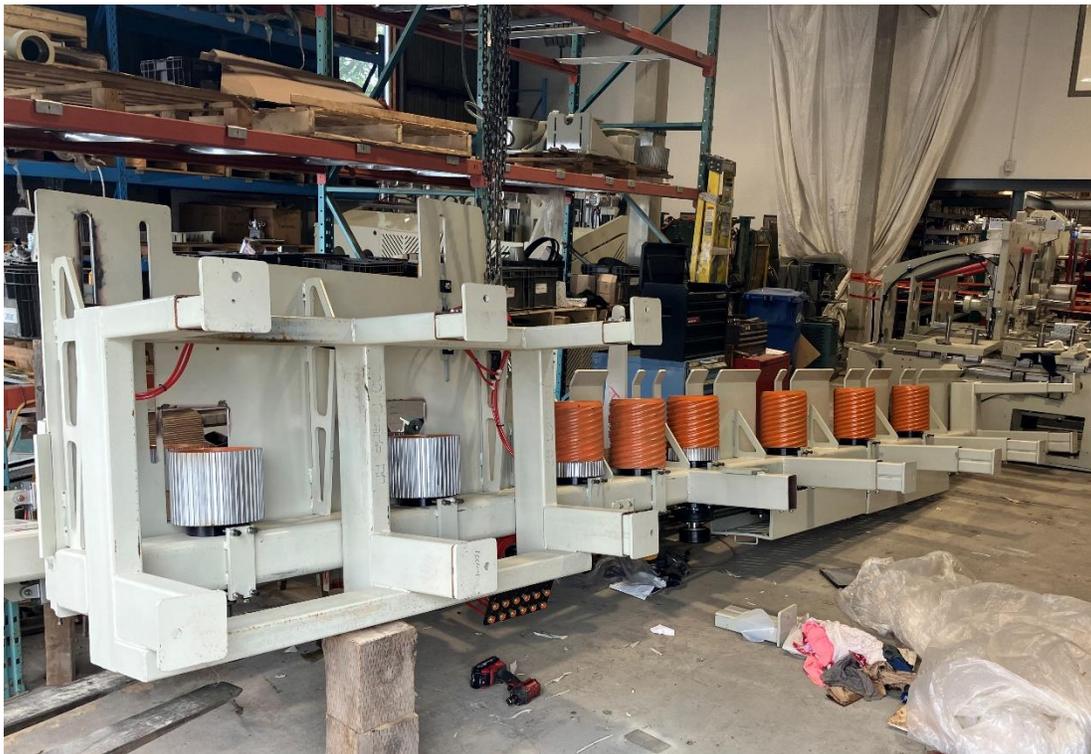
Figure 1 - *Lieu de l'accident*

Le 17 juillet 2024, un travailleur prépare l'expédition d'une table d'alimentation pour planeur. Pour ce faire, la table doit être abaissée à son plus bas niveau à l'aide des pattes ajustables afin de faciliter le déplacement de celle-ci et son transport par camion. Il débute l'abaissement de la table en desserrant les boulons de maintien installés sur les pattes ajustables de la partie arrière. Il poursuit ainsi la séquence jusqu'au moment où la table de 3 100 kg (6 834 lb) bascule vers l'arrière et l'écrase contre le sol.

¹ La figure 1 est une photo prise après l'accident. Les accessoires de levage (chaines, fourches du chariot élévateur et blocs en bois) n'étaient pas présents au moment de l'accident.

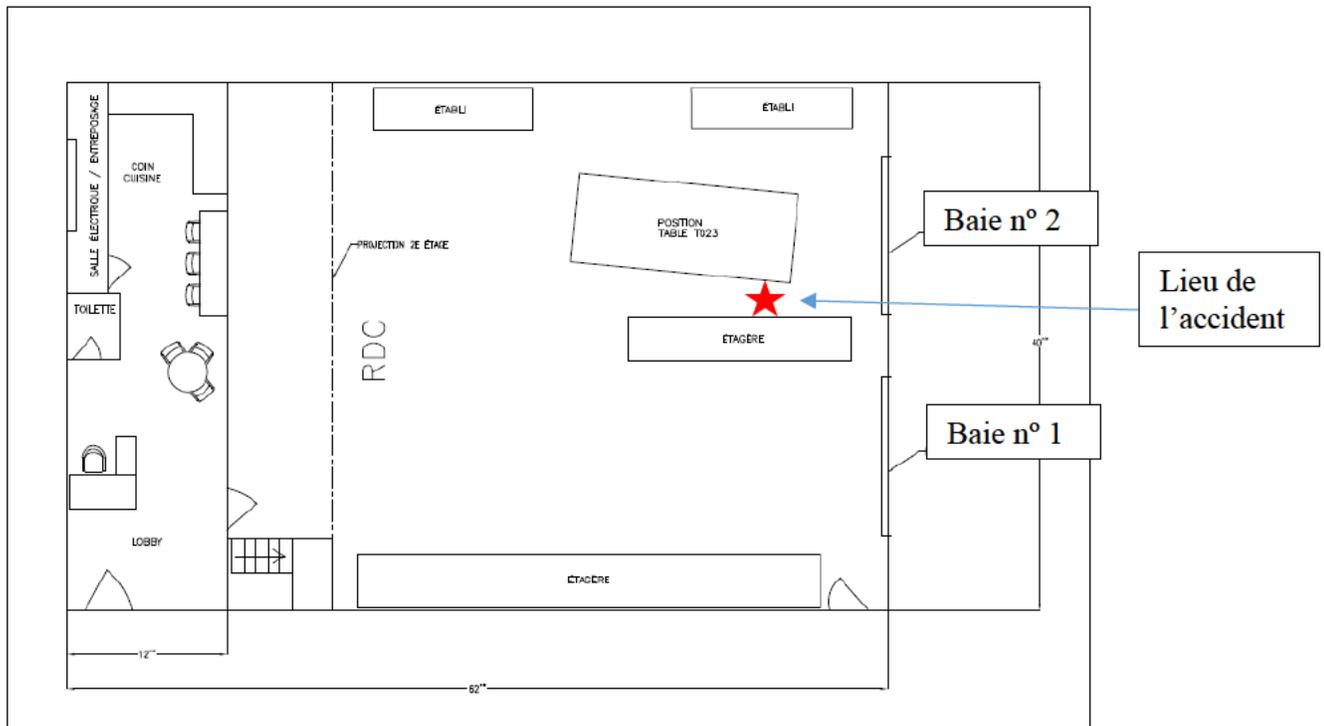
Fig. 5 – L'accident survient dans la baie de travail n° 2 de l'atelier d'assemblage
Source : Atelier Fabrication R. Y. inc., modifiée par la CNESST

La table d'alimentation est installée près d'un palettier, dans la baie de travail n° 2 de l'atelier d'assemblage. La table d'alimentation est munie de pattes ajustables. Celles-ci sont ajustées en hauteur, pour la mise à niveau de la table d'alimentation avec le plancher de l'atelier, lors des travaux d'assemblage.

Une fois les travaux d'assemblage terminés, la table d'alimentation doit être abaissée à sa plus basse position, à l'aide des pattes ajustables, pour assurer une plus grande stabilité lors du transport par un camion semi-remorque à plateau. Au moment de l'accident, l'abaissement de la table d'alimentation est effectué par un mécanicien industriel.

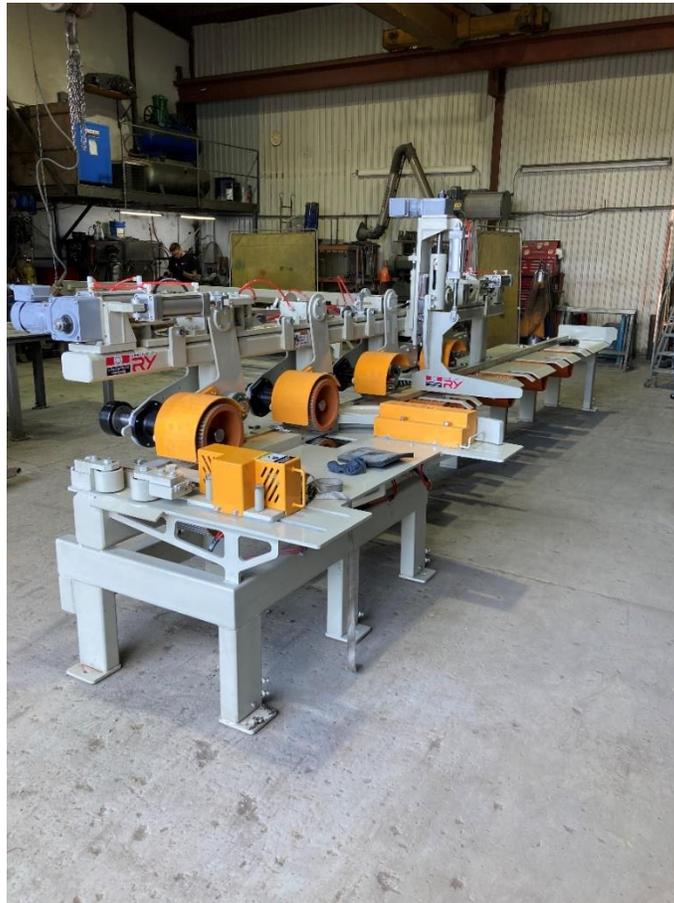
Fig. 6 – Table d'alimentation T023-46951 remise sur ses pattes ajustables complètement abaissées

La table d'alimentation et ses accessoires pèsent 3 200 kg (7 055 lb). Elle mesure 690 cm (271 po) de longueur. La hauteur maximale de sa structure est de 210 cm (83 po).

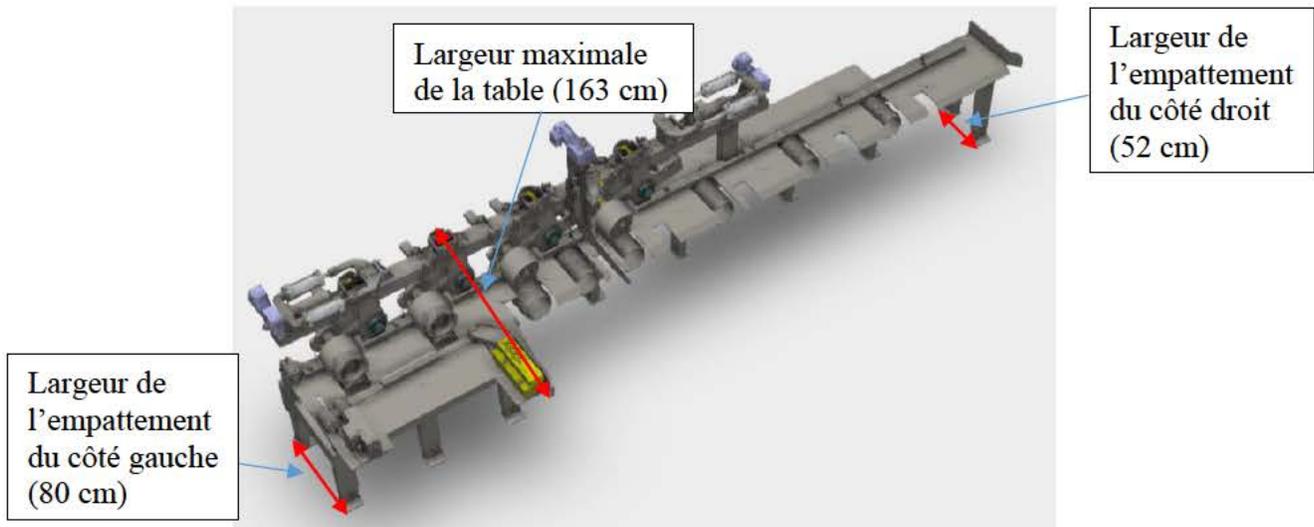
Fig. 7 – Largeur et empattement de la table d'alimentation du côté gauche et du côté droit

La table est de forme asymétrique. La largeur de l'empattement de la table du côté gauche est de 80 cm (31 po) tandis qu'elle est de 52 cm (20 po) du côté droit. La largeur maximale de la table d'alimentation est de 163 cm (64 po).

La table d'alimentation d'un poids de 3 100 kg est de forme asymétrique alors que son empiètement du côté droit est plus étroit par rapport au côté gauche. Elle est munie de huit pattes ajustables à l'arrière et de quatre pattes ajustables à l'avant. Le centre de gravité est concentré vers la partie arrière gauche puisque plusieurs accessoires de celle-ci, tels que les moteurs et les rouleaux y sont positionnés.

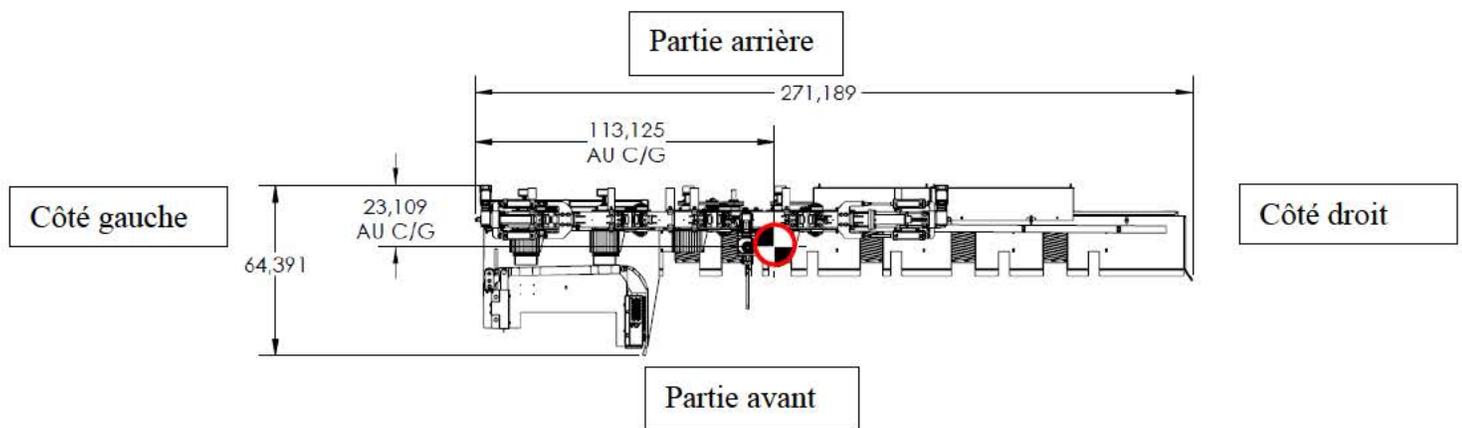
Fig. 8 – Plan centre de gravité (C/G) de la table d'alimentation : vue aérienne (mesures en pouce)

Le centre de gravité est positionné vers la partie arrière gauche puisque plusieurs accessoires de celle-ci, tels que les moteurs et les rouleaux y sont positionnés. Dans le sens de la longueur, le centre de gravité de la table d'alimentation est situé à une distance de 287 cm (113 po) à partir du côté gauche. Dans le sens de la largeur, le centre de gravité est positionné à 58 cm (23 po) à partir de la partie arrière. La figure suivante illustre la position du centre de gravité (mesures en pouce) selon un plan aérien de la table d'alimentation :

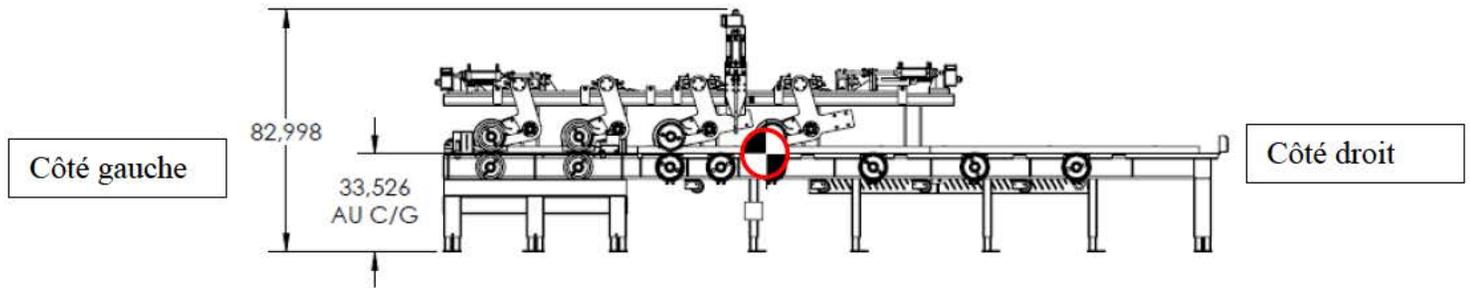
Fig. 9 – Plan centre de gravité (C/G) de la table d'alimentation : vue côté avant (mesures en pouce)
Source : Atelier fabrication R. Y.inc., modifiée par la CNESST

Dans le sens de la hauteur, le centre de gravité de la table d'alimentation est situé à 84 cm (33 po) du sol, tel qu'illustré dans la figure suivante.

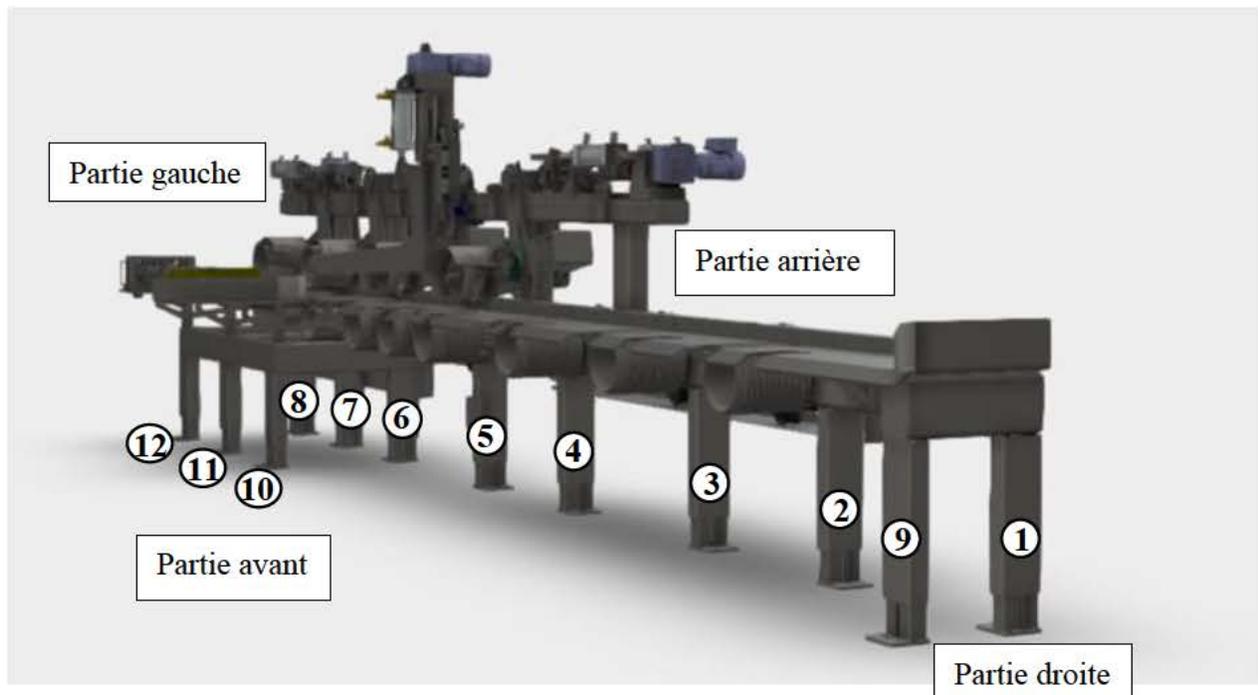
Fig. 10 – Table d'alimentation : 8 pattes partie arrière et 4 pattes partie avant
Source : Atelier fabrication R. Y.inc., modifiée par la CNESST

La table d'alimentation est munie de 12 pattes ajustables. La partie arrière de la table compte huit pattes ajustables alors que la partie avant de la table en compte quatre. La figure suivante illustre la disposition des pattes, soit les pattes numérotées de 1 à 8 pour la partie arrière et les pattes numérotées de 9 à 12 pour la partie avant.

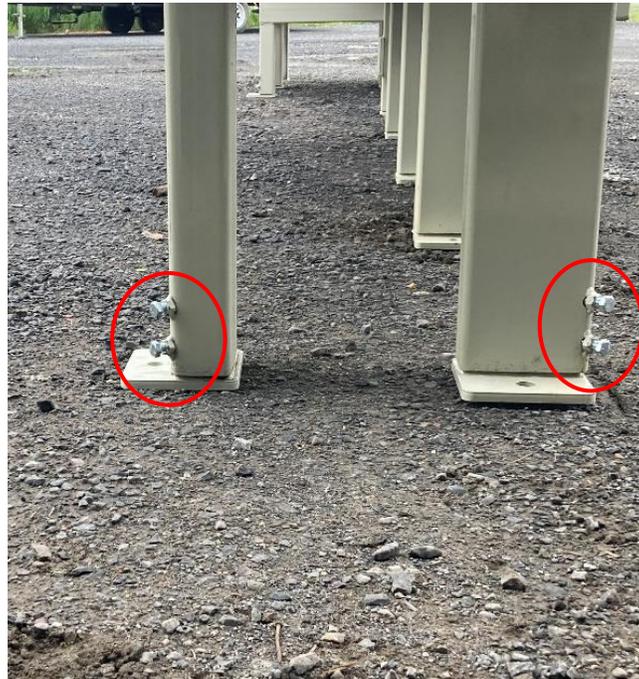
Fig. 11 – Boulons installés sur chacun des 12 tubes en acier de la table d'alimentation
Source : CNESST

Les pattes ajustables sont amovibles et s'insèrent dans 12 tubes rectangulaires en acier de la structure de la table d'alimentation. Sur chacun des 12 tubes d'acier, deux boulons pour ajuster la hauteur sont installés à environ 4 cm (1 po ½) et 9 cm (3 po ½) de leur base.

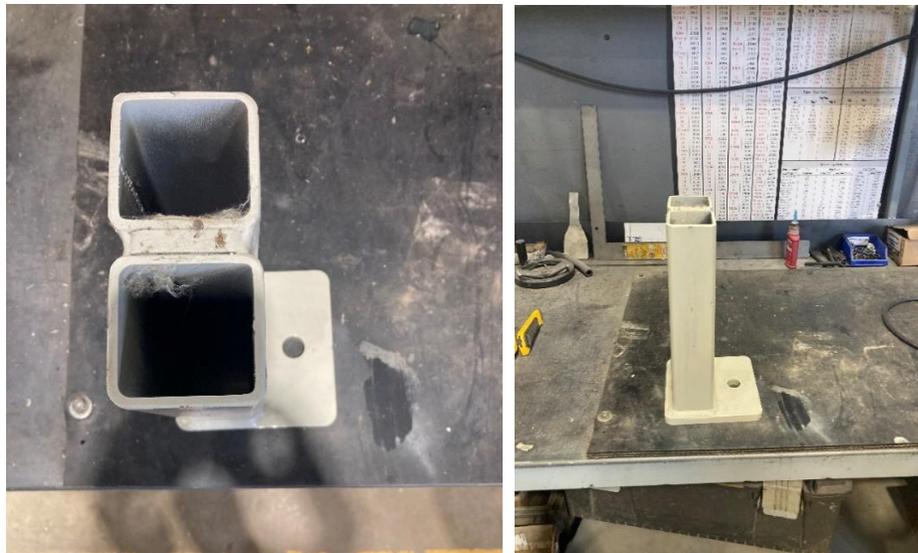
Fig. 12 et 13 – Patte ajustable qui s'insère dans les tubes rectangulaires de la table d'alimentation
Source : CNESST

Les pattes ajustables sont constituées de deux tubes carrés en acier soudés. Elles ont une hauteur de 32 cm (12 po). La base des pattes ajustables mesure 15 cm par 15 cm (6 po). Un trou est percé dans la base de chacune des pattes ajustables pour permettre de les ancrer au sol de façon permanente, une fois l'installation terminée chez le client.

Les pattes ajustables permettent de soulever la table d'alimentation d'une hauteur maximum d'environ 20 cm (8 po).

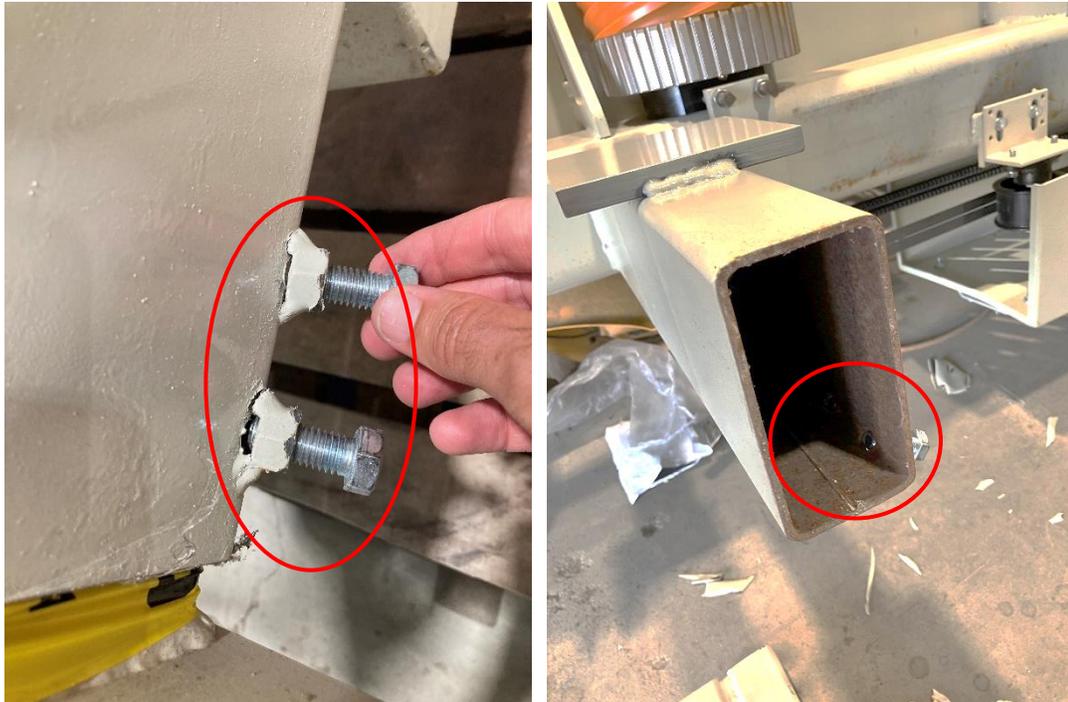
Fig. 14 et 15 – Boulons installés en appui, par friction,
sur les pattes ajustables insérées dans les tubes d'acier
Source : CNESST

Lors de l'assemblage de la table d'alimentation, les 12 pattes ajustables sont en position élevées pour sa mise à niveau avec le plancher. Chacune des 12 pattes ajustables est maintenue à la hauteur voulue à l'aide de deux boulons installés en appui sur celles-ci (24 boulons au total installés par friction). Aucun trou n'est percé dans la patte ajustable pour permettre de visser les boulons. Ceux-ci sont simplement appuyés sur la structure de la patte ajustable, à l'aide d'une perceuse à percussion. Le couple de serrage à appliquer n'est pas défini par l'employeur.

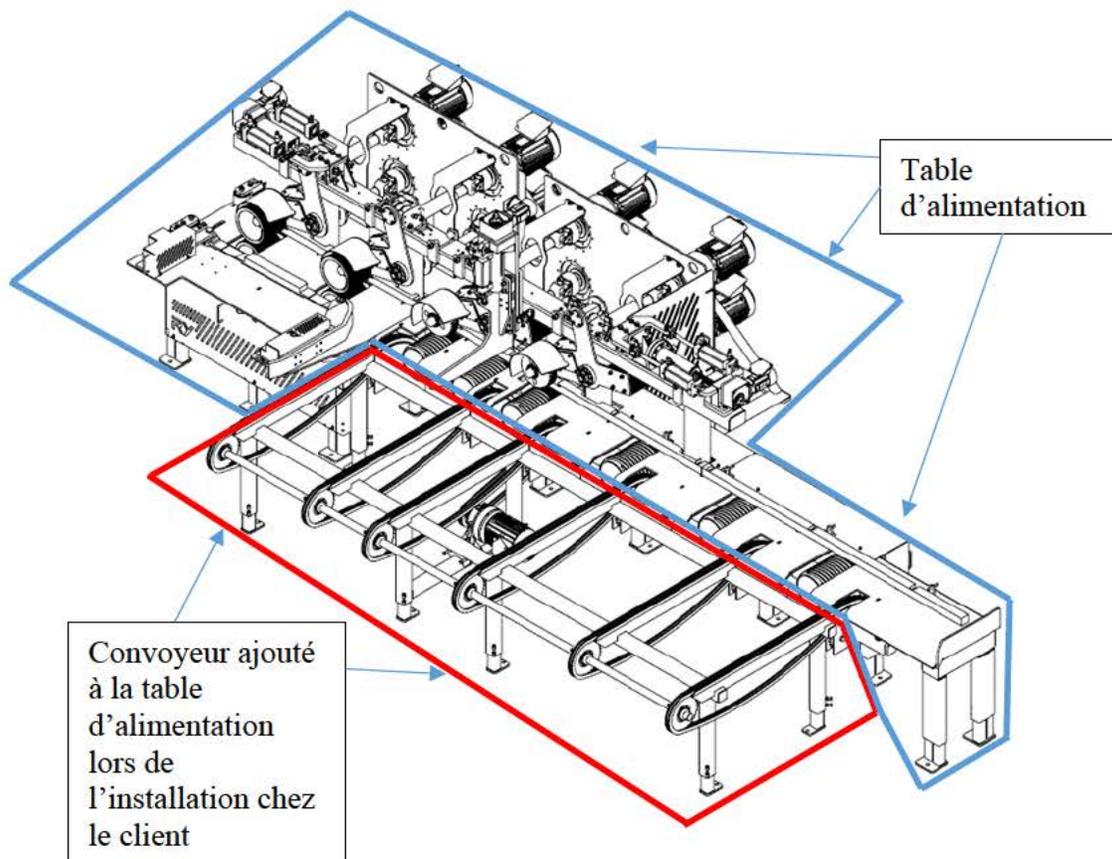
Fig. 16 – *Table d'alimentation et convoyeur*
Source : Atelier fabrication R. Y. inc., modifiée par la CNESST

Une fois l'assemblage achevé, un sous-traitant transporte la table d'alimentation chez le client à l'aide d'un camion semi-remorque à plateau. Par la suite, des travailleurs d'Atelier fabrication R. Y.inc. l'installent. Pour ce faire, la table d'alimentation est ajustée de niveau avec le planeur, à l'aide des pattes ajustables.

Un convoyeur, muni de sept pattes ajustables, est ensuite ajouté et mis de niveau avec la table d'alimentation. Une fois l'ajustement des pattes effectué, le convoyeur est soudé à la structure de la table. De plus, les pattes ajustables du convoyeur et de la table sont soudées à la bonne hauteur. Chacune des pattes ajustables est également ancrée à l'aide d'un boulon.

Lors du fonctionnement de la ligne de production, le convoyeur achemine le bois d'œuvre de construction vers la table d'alimentation alors que celle-ci est conçue pour alimenter un planeur.

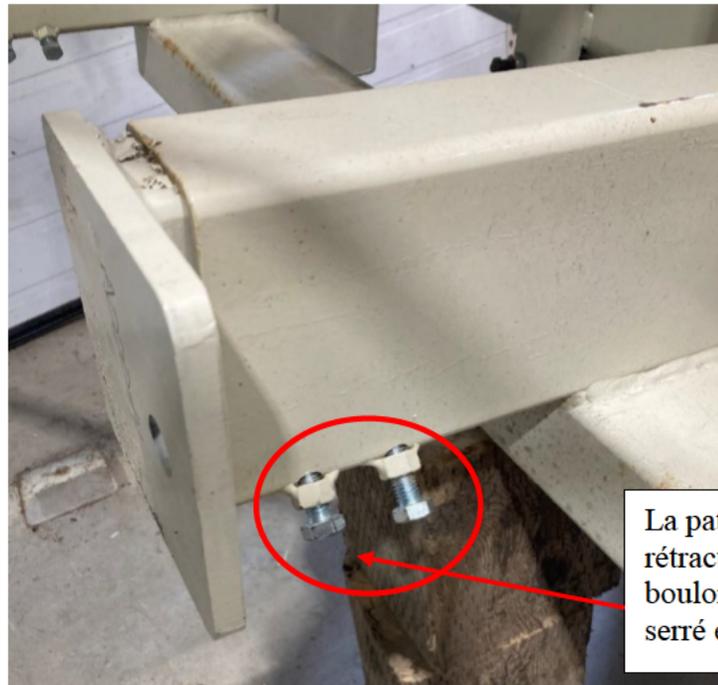
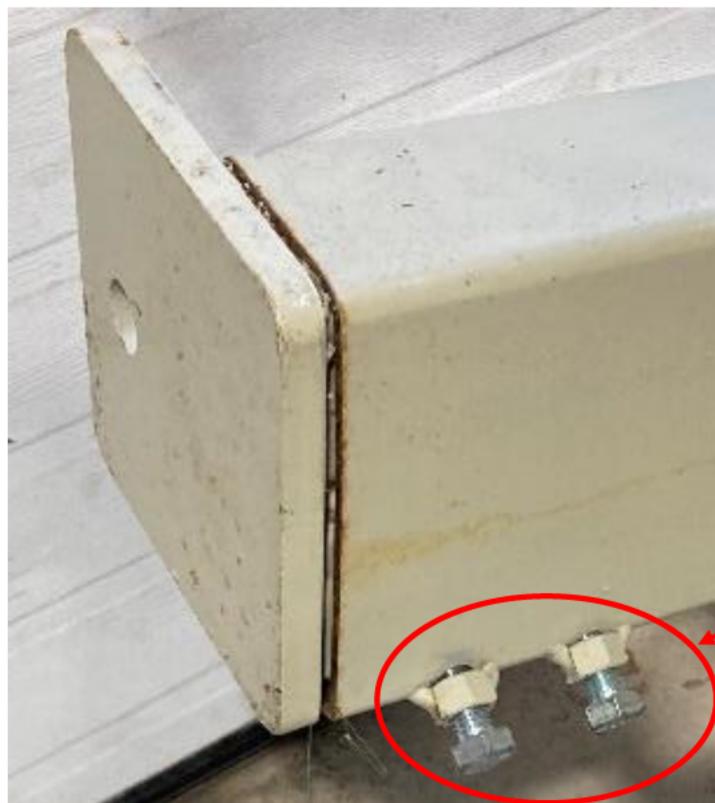
Fig. 17 et 18 – *Position des boulons serrés en appui sur les pattes ajustables n° 7 et n° 8*
Source : CNESST

À la suite de l'accident, les pattes n° 7 et n° 8 portent des marques de frottement sur la peinture causées par la rétractation subite de celle-ci, et ce, malgré la présence de boulons toujours serrés en appui.

La patte n° 7 se rétracte avec un boulon sur deux serré en appui

La patte n° 8 se rétracte malgré les deux boulons serrés en appui

N'étant plus en mesure de soutenir le poids appliqué, le deuxième boulon de la patte n° 7 et les deux boulons serrés de la patte n° 8 de la partie arrière glissent de leur appui. Ceci provoque la rétractation subite des pattes ajustables n° 6 à n° 8 qui entraîne le déplacement du centre de gravité de la table d'alimentation vers l'arrière. Celle-ci, d'un poids de 3 100 kg bascule vers l'arrière et écrase le travailleur qui s'y trouve dans un espace restreint.

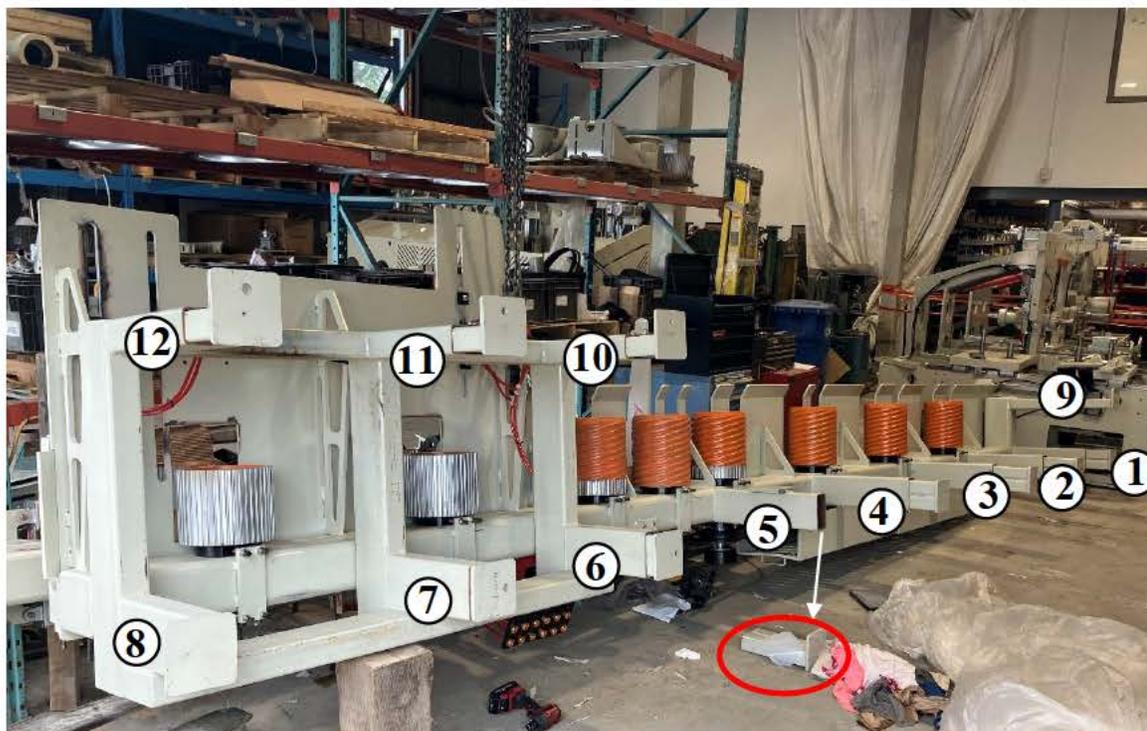
Fig. 19 – Positionnement des pattes ajustables après l'accident

Après le basculement de la table d'alimentation, les pattes ajustables n° 1 à n° 4 de la partie arrière demeurent en position élevée. Toujours pour la partie arrière, la patte ajustable n° 5 sort du tube d'acier et tombe au sol. De l'autre côté de la table, les pattes ajustables n° 9 à n° 12 de la partie avant demeurent en position élevée.

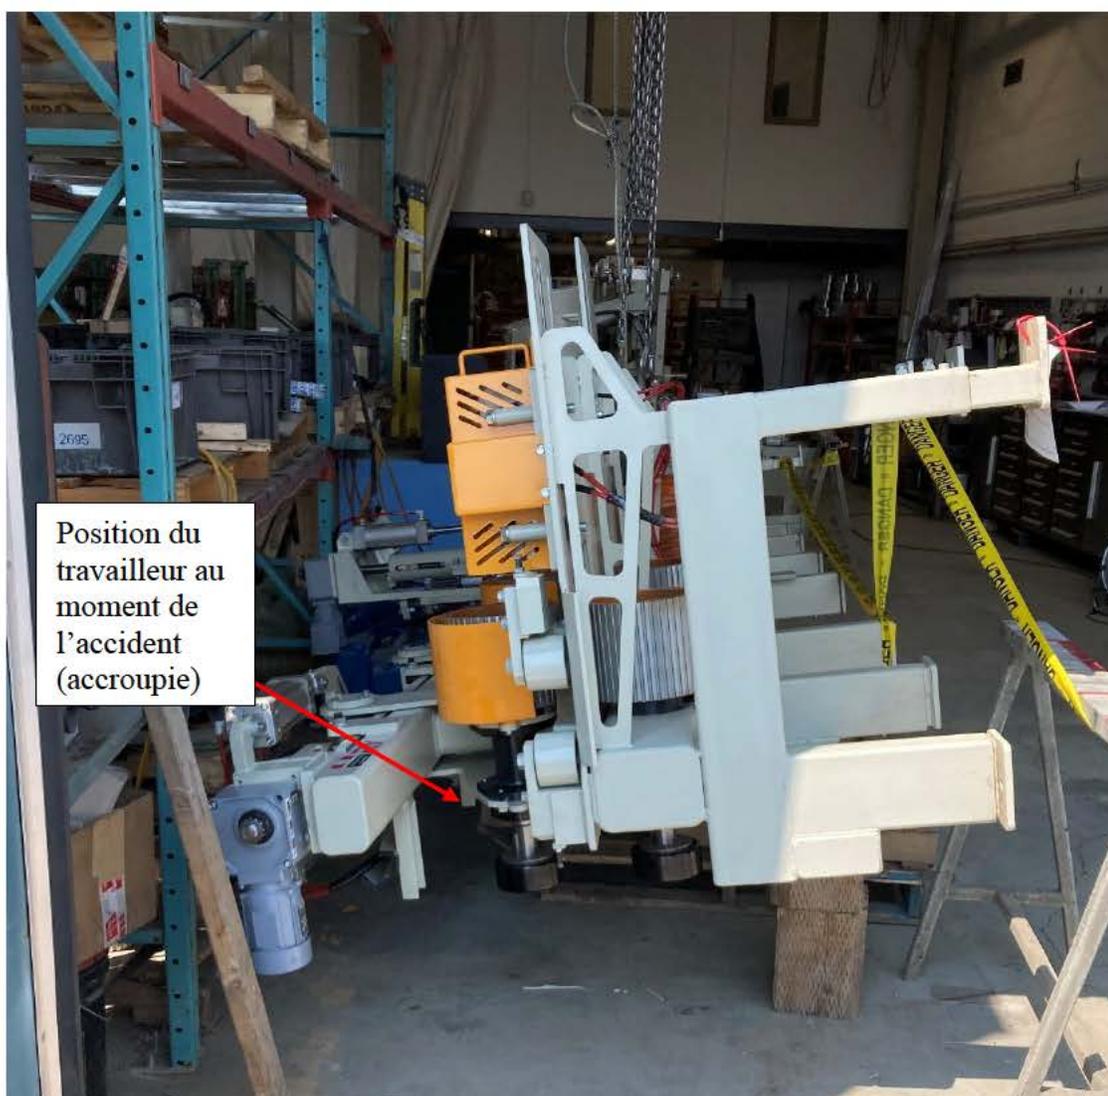
Fig. 20 – *Position du travailleur au moment de l'accident*

La méthode utilisée par le travailleur consiste à desserrer les boulons, en ordre, à partir de la deuxième patte jusqu'à la sixième patte de la partie arrière de la table d'alimentation. À ce moment, la table demeure au niveau en position élevée sur ses pattes. Le travailleur est en position accroupie pour accomplir cette tâche dans un espace restreint entre un palettier et la table d'alimentation.

La méthode de travail utilisée pour abaisser la table d'alimentation à l'aide des pattes ajustables est dangereuse puisqu'aucun dispositif de retenue n'est utilisé pour prévenir son basculement, alors que le travailleur se trouvait accroupi derrière la table.

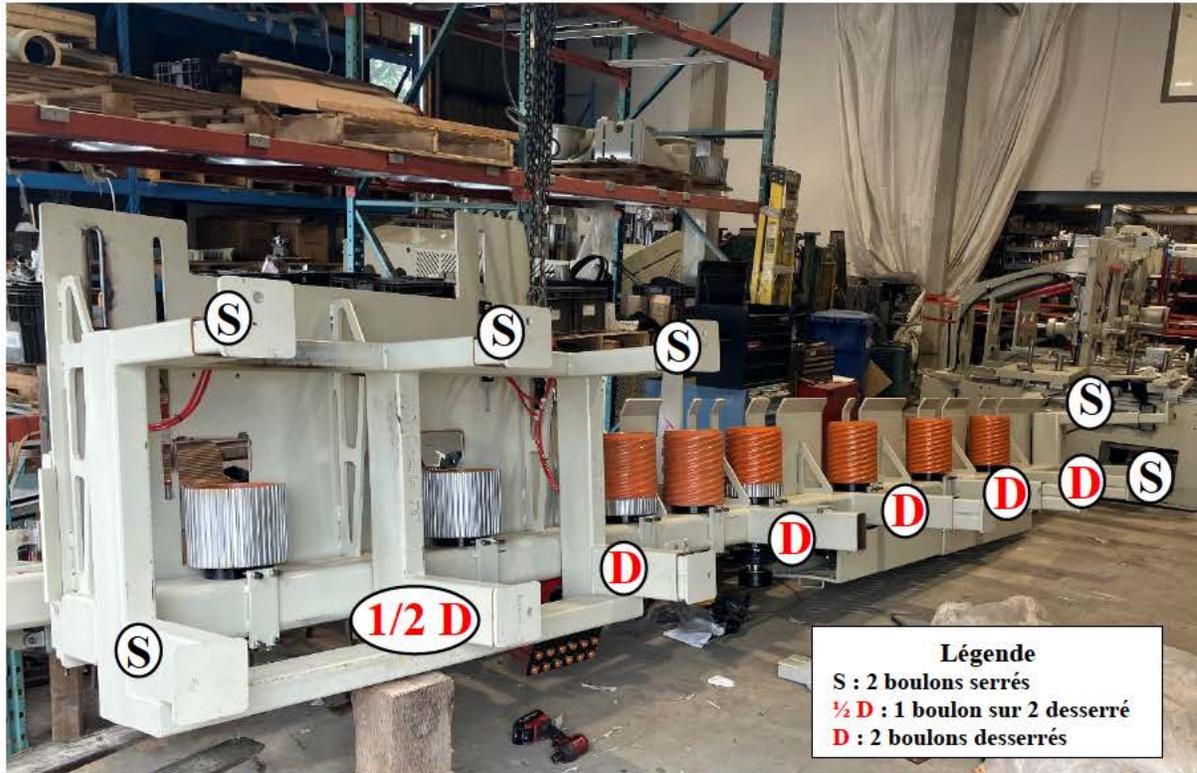
Fig. 21 – Boulons serrés et desserrés au moment de l'accident
Source : CNESST

Le poids de la table d'alimentation est alors reporté sur les boulons serrés en appui sur la patte n° 1 et les pattes n° 7 à n° 12 .

Il desserre par la suite l'un des deux boulons de la septième patte de la partie arrière de la table d'alimentation. Le poids de la table est alors reporté sur les autres boulons toujours serrés en appui. Ceux-ci ne sont plus en mesure de soutenir le poids appliqué. Le deuxième boulon de la patte n° 7 et les deux boulons serrés de la patte n° 8 de la partie arrière glissent de leur appui. Les pattes ajustables n° 6 à n° 8 de la partie arrière se rétractent subitement, ce qui entraîne le déplacement du centre de gravité vers l'arrière. C'est à ce moment que la table bascule.

Le travailleur accidenté desserre les boulons des pattes ajustables, en ordre, à partir de la patte n° 2 jusqu'à la patte n° 6 de la partie arrière de la table d'alimentation. À ce moment, la table se trouve toujours de niveau en position élevée sur ses pattes. La charge est ainsi reportée sur les boulons de la patte n° 1 et des pattes n° 7 à n° 12 toujours serrés.

Après une courte interruption, il poursuit sa tâche et s'accroupit pour desserrer l'un des deux boulons de la patte n° 7 de la partie arrière de la table d'alimentation. Il se trouve alors entre la table d'alimentation et un palettier.
