EN004450**RAPPORT D'ENQUÊTE**

Accident ayant causé la mort d'un travailleur de l'entreprise Granite D.R.C. inc., survenu le 17 octobre 2024 à l'usine de Rivière-à-Pierre.

Service de la prévention-inspection – Capitale-Nationale

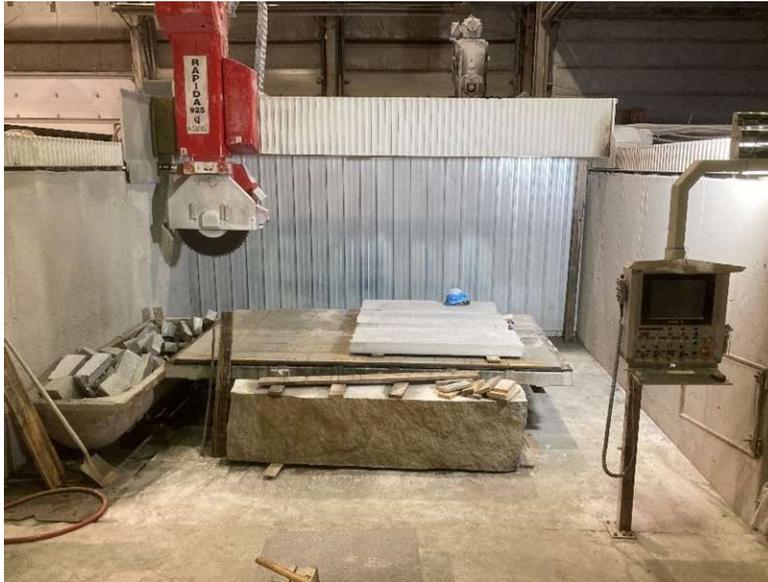
Figure 1 - *Scène de l'accident*

Le 17 octobre 2024 vers 10 h, le travailleur s'apprête à effectuer la découpe de trois blocs de granite à l'aide d'une scie de type pont, désignée par Rapida 925. À cette fin, il s'affaire au réglage de la position de la tête de la scie au-dessus d'un des blocs de granite. Pour procéder à ce réglage, il pénètre dans l'enceinte de la machine à l'aide d'une télécommande filaire, il déplace la tête de la scie. Tandis que le travailleur procède aux derniers réglages en effectuant des microdéplacements sur l'axe X+, la tête de la scie continue sa course et coince le travailleur contre le mur de l'enceinte.

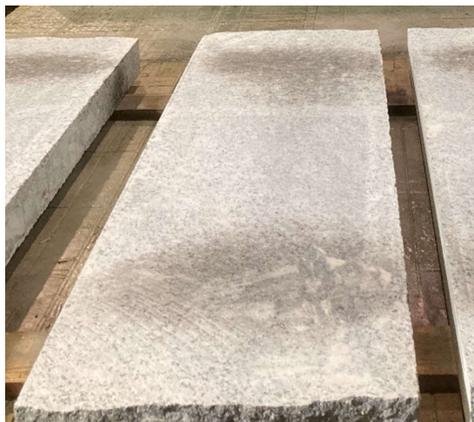
Fig. 4 - *Bloc de granite*
Source : CNESST (modification CNESST)

La scie Rapida 925 a été remise en fonction le 9 octobre 2024, à la suite d'un arrêt prolongé. Depuis cette date, le travailleur accidenté (ci-après appelé opérateur de scie) exécute un contrat pour la fabrication de bacs d'aménagement destiné à un client. Le travailleur doit procéder à la découpe de centaines de blocs de granite d'environ 150 cm de longueur, 51 cm de largeur et 10 cm de hauteur.

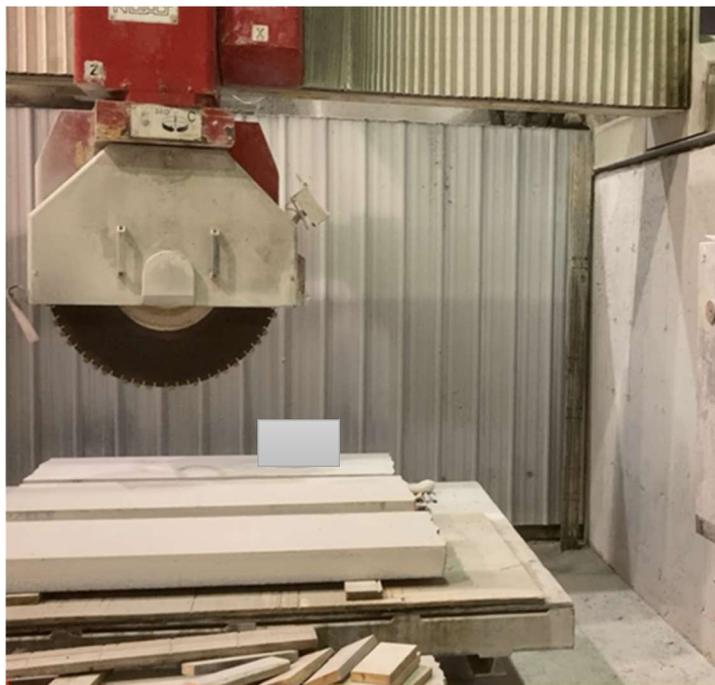
*Fig. 5 - Positionnement approximatif de la scie
lors des microdéplacements*

Afin de s'assurer du positionnement exact de la lame vis-à-vis le bloc de granite et déterminer précisément son point de découpe, l'opérateur de scie se penche sur la table pour se rapprocher de la lame. La tâche exigeant une grande précision, il actionne le dispositif de validation et effectue de microdéplacements de la tête de la scie vers la position désirée à l'aide du bouton X⁺ sur la télécommande filaire.

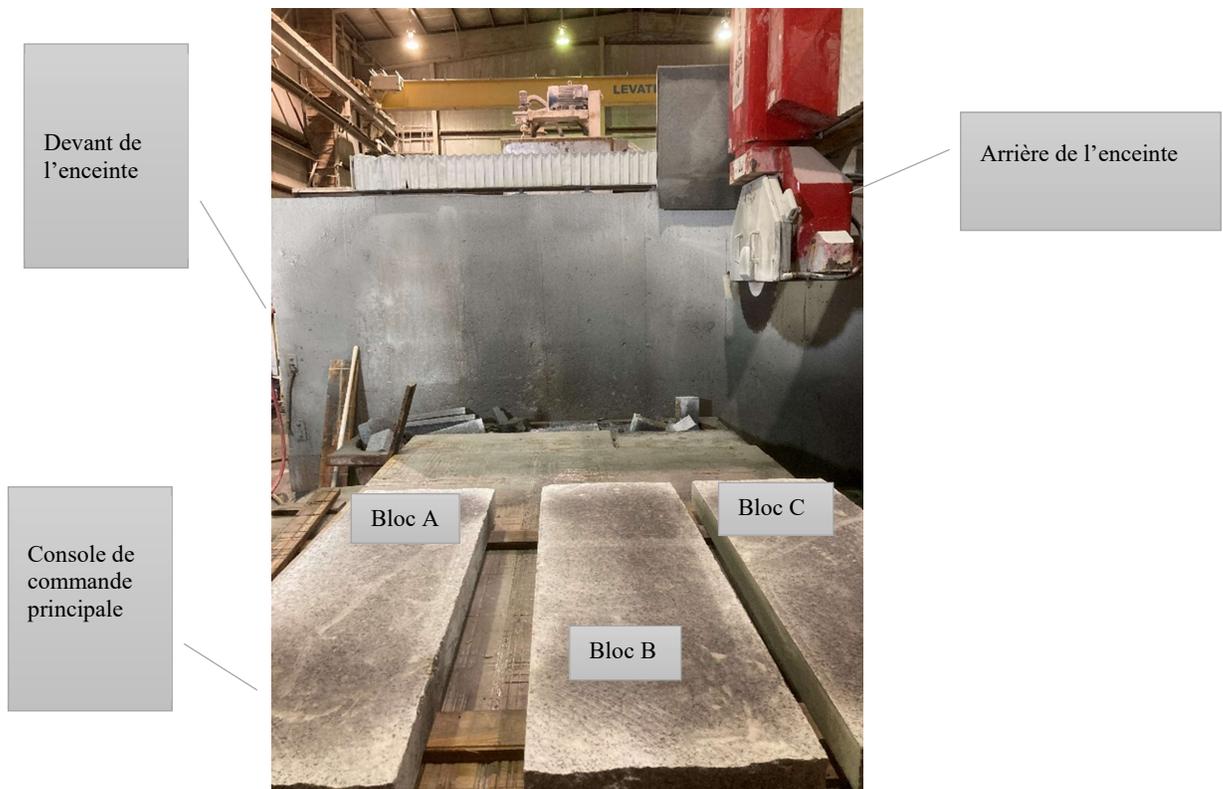
Fig. 6 - *Positionnement des blocs de granite*

À 10 h, un travailleur informe l'opérateur de scie qu'il quitte pour sa pause. Ce dernier procède alors seul au banquage de trois pièces supplémentaires sur la table de découpe à l'aide du pont roulant. Une fois les trois pièces positionnées sur la table, il se rend à la console de commande principale afin de déplacer la tête de la scie à la lisière du bloc C en prévision des coupes à effectuer.

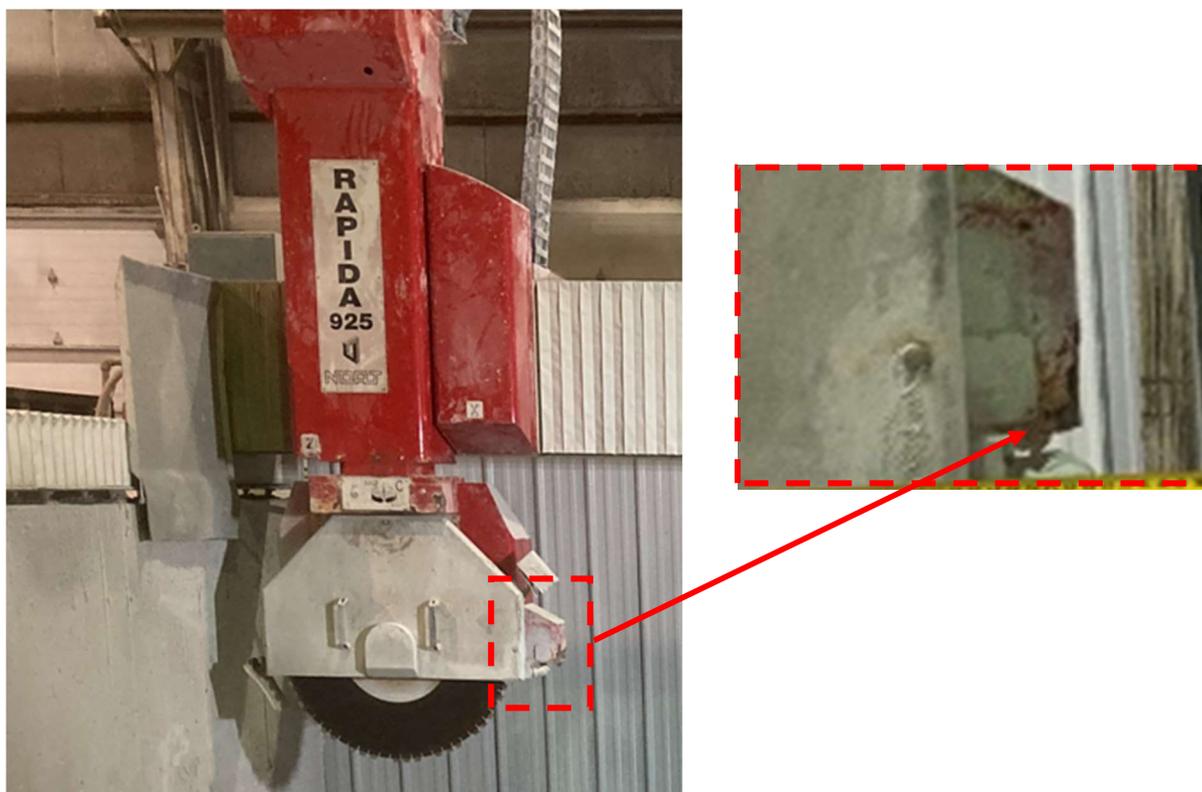
Fig. 7 - Partie de la scie ayant coincé le travailleur
Source : CNESST (modification CNESST)

La partie ayant coincé le travailleur est présente sur un seul des côtés de la scie, soit le côté droit. Il s'agit de la partie qui abrite le moteur servant à l'inclinaison de la tête de la scie sur l'axe A. Elle a une profondeur de 205 mm, une hauteur de 225 mm et une largeur de 160 mm.

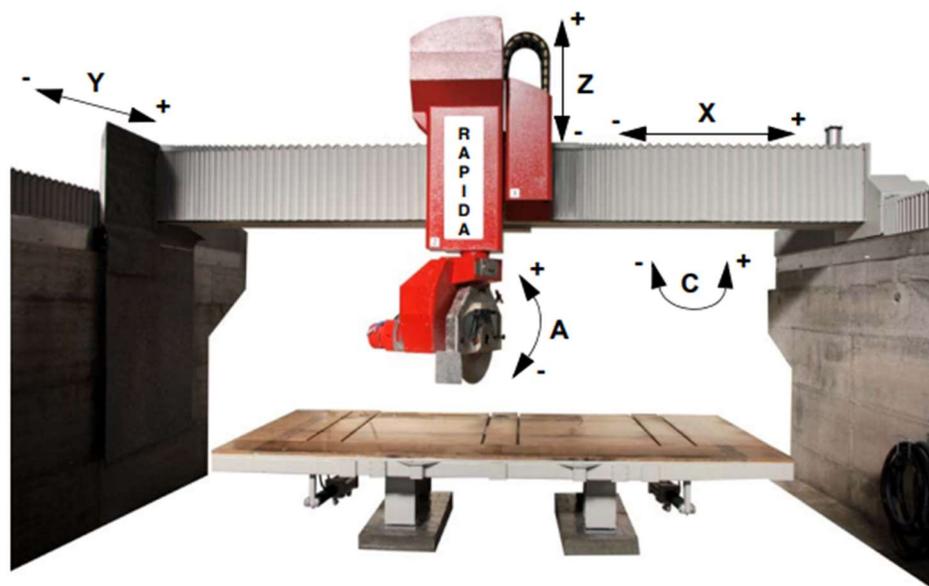
Fig. 8 - Déplacement des différents axes
Source : Manuel du fabricant, p.5

Comme illustré à la figure 8, la scie possède plusieurs déplacements possibles. Le chariot porte-tête peut se déplacer selon les axes X (de gauche à droite), vers l'axe Y (de l'avant vers l'arrière) et l'axe Z (de haut en bas). Parmi les mouvements rotatifs, l'axe C fait pivoter la tête de la scie de 360° sur le plan horizontal alors que l'axe A permet l'inclinaison de la lame jusqu'à 90° sur le plan vertical.

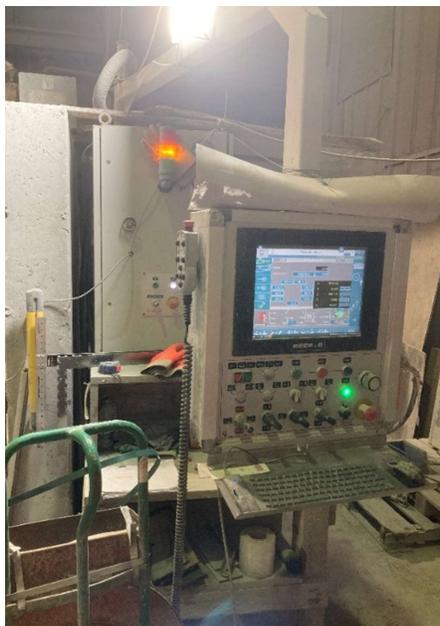
Fig. 9 - Console de commande principale

Une console de commande principale est utilisée afin de lancer les différents programmes de découpe sur la machine. On y retrouve un écran tactile, un clavier et une souris pour sélectionner les programmes ainsi que des boutons permettant le déplacement de la tête de la scie sur les différents axes (X,Y,Z,C,A). Un bouton d'arrêt d'urgence, un potentiomètre pour la sélection de la vitesse ainsi que les boutons activant la rotation de la lame sont également présents.

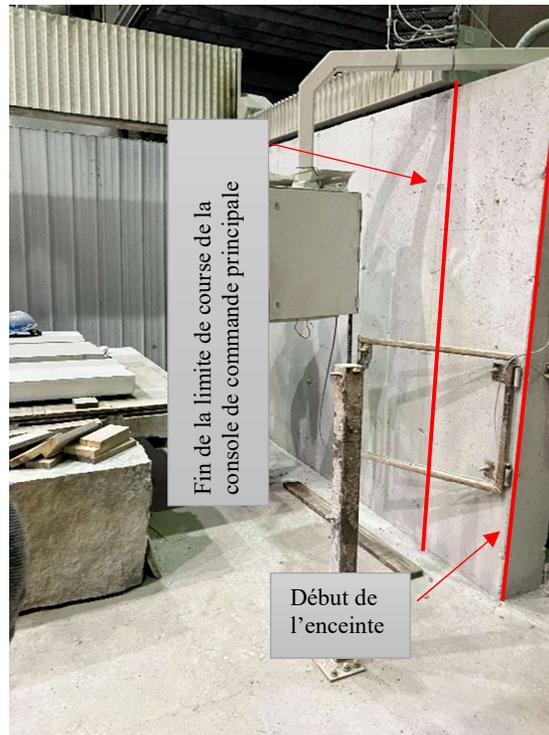
Fig. 10 - Console de commande principale /enceinte de la machine
Source : CNESST

La console de commande principale est positionnée sur un bras pivotant permettant son déplacement dans un angle approximatif de 270°. Il est possible d'introduire la console de commande principale dans l'enceinte de la machine puisque le bras permettant la rotation vient se buter sur le pont de la scie. Il n'y a pas de barrure ou de butée empêchant l'accès de la console de commande principale dans la zone dangereuse.

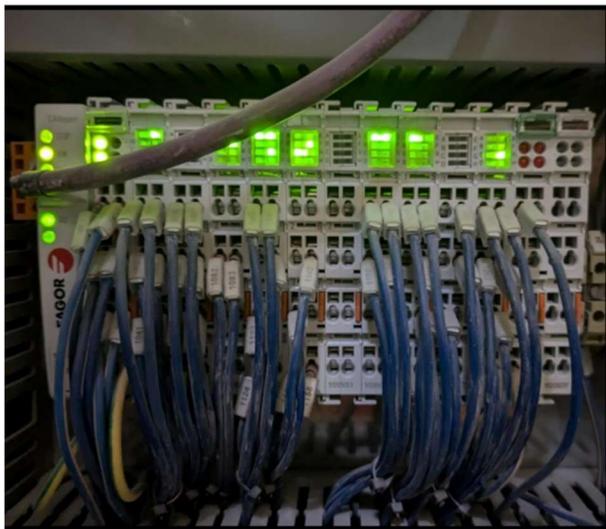
Fig. 11 - *Module d'entrées/sorties CANopen*
Source : Rapport d'expertise Excelpro, p.7

La machine est un centre de découpe et de profilage de type CNC. Elle est munie d'un module d'entrées/sorties qui permet d'ajouter de nouvelles entrées ou sorties au contrôleur CNC. Ce dernier, quant à lui, est responsable de la gestion logique et du contrôle de la machine. Les entrées et les sorties peuvent être analogiques ou digitales.

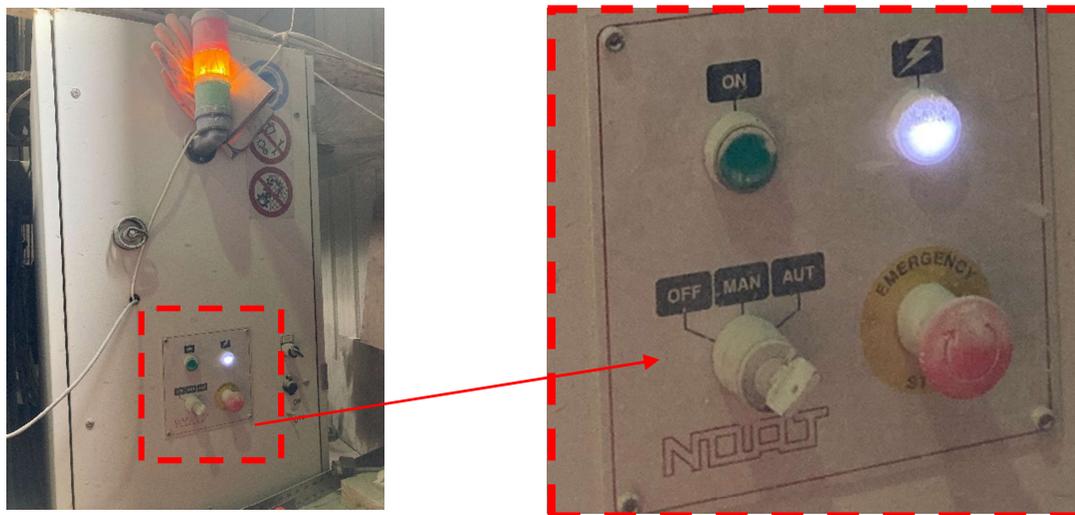
Fig. 13 - Vue d'ensemble et rapprochée du sélecteur

Il n'est pas possible de verrouiller le sélecteur de mode de la Rapida 925 dans chacune des positions et il n'y a aucun moyen mis en place par l'employeur afin d'encadrer l'utilisation des différents modes.

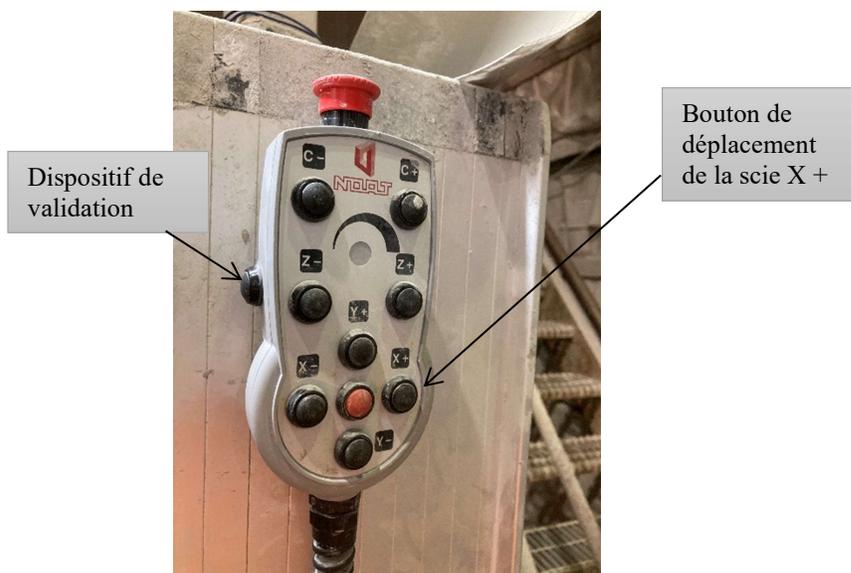
Fig. 14 - Télécommande filaire en cause dans l'accident

La télécommande filaire est une composante fabriquée et fournie par la compagnie Noat. Elle comporte un dispositif de validation situé sur le côté gauche. L'utilisateur doit appuyer sur le dispositif de validation avant de pouvoir actionner le bouton à action maintenue qui commande le mouvement de la tête de la scie sur l'axe désiré. La consigne verbale donnée à l'opérateur de scie est d'actionner le dispositif de validation avec la main gauche avant de sélectionner le bouton de déplacement à l'aide de sa main droite.

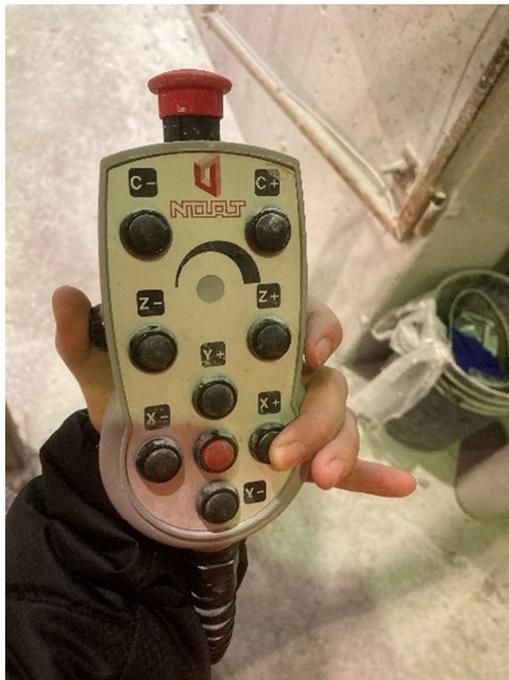
Fig. 15 - Actionnement des deux boutons à l'aide d'une seule main
Source : CNESST

Il a également été démontré qu'il est possible d'actionner le dispositif de validation et le bouton de déplacement de scie X+ avec une seule main.

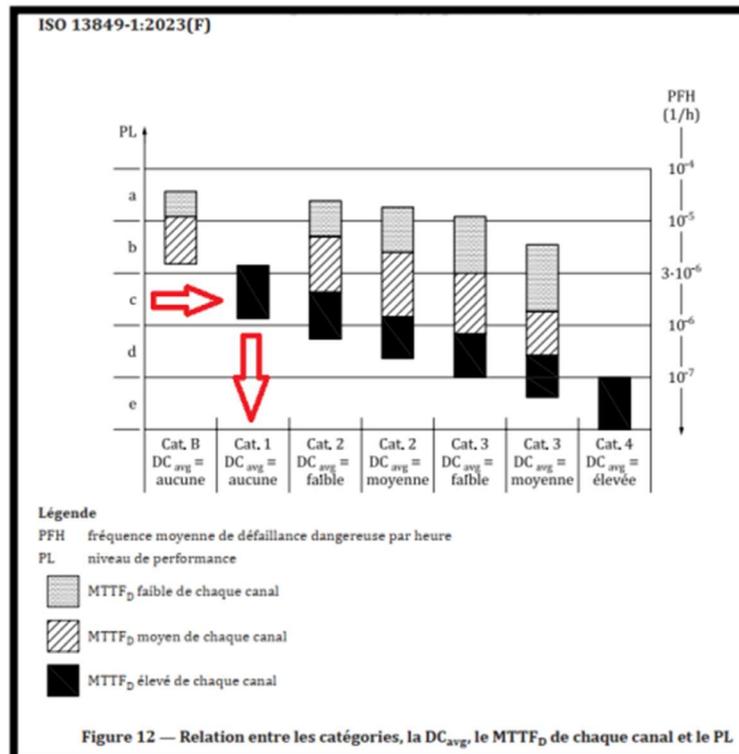
Fig. 18 - Figure 12- Norme ISO 13849

Dans ce cas, les conditions permettant d'atteindre un $PLr = c$ sont illustrées dans la figure 17.

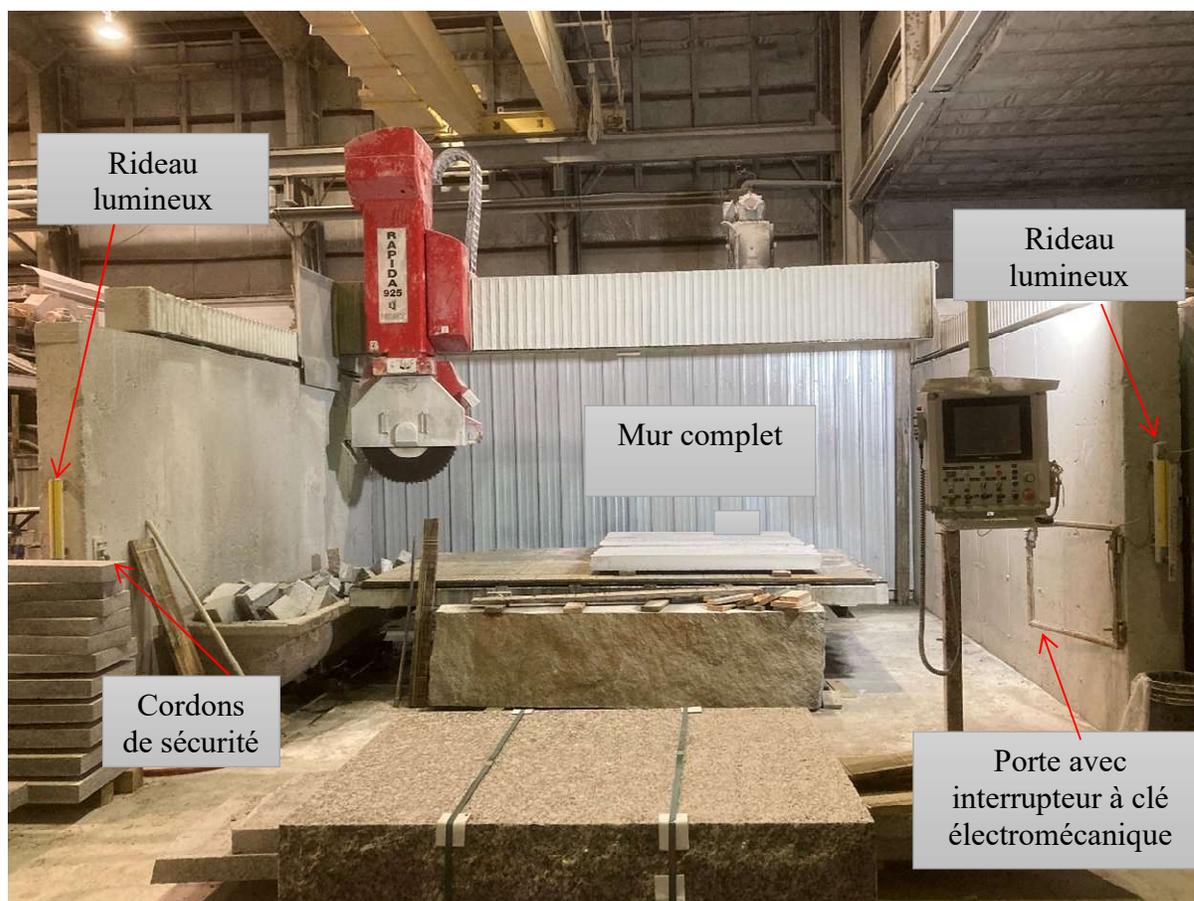
Fig. 19 - *Emplacement des dispositifs de sécurité*
Source : CNESST

La zone dangereuse de la machine est protégée par une enceinte constituée de deux murs de béton sur les côtés et d'un mur arrière en tôle métallique. L'avant de la machine est protégé par un rideau lumineux situé à une hauteur de 90 à 140 cm du sol. Cependant, il n'est pas fonctionnel puisque le câble a été coupé et son circuit de commande contourné électriquement dans le circuit de commande de la machine.

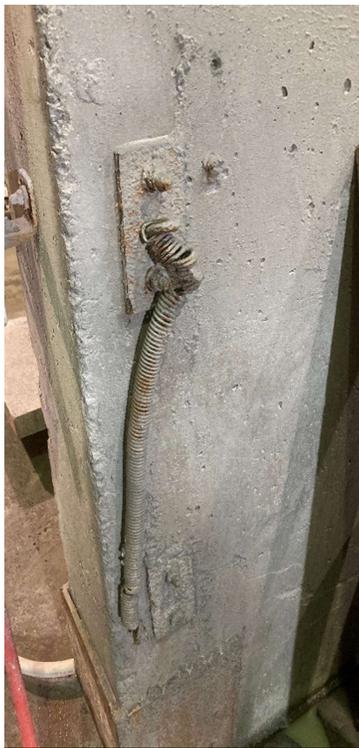
Fig. 21 - Câbles brisés
Source : CNESST

Une porte (barrière) associée à dispositif de verrouillage (interrupteur électromécanique à clé) a été installée pour protéger l'accès par l'avant. Deux cordons de sécurité ont été ajoutés pour empêcher l'accès. Cependant, l'interrupteur à clé a été contourné par le retrait de la languette de son support et son insertion permanente dans l'interrupteur. Les câbles sont également brisés et ne se rendent plus à la barrière. L'ouverture dans la porte permet le passage d'un individu sans provoquer son ouverture.

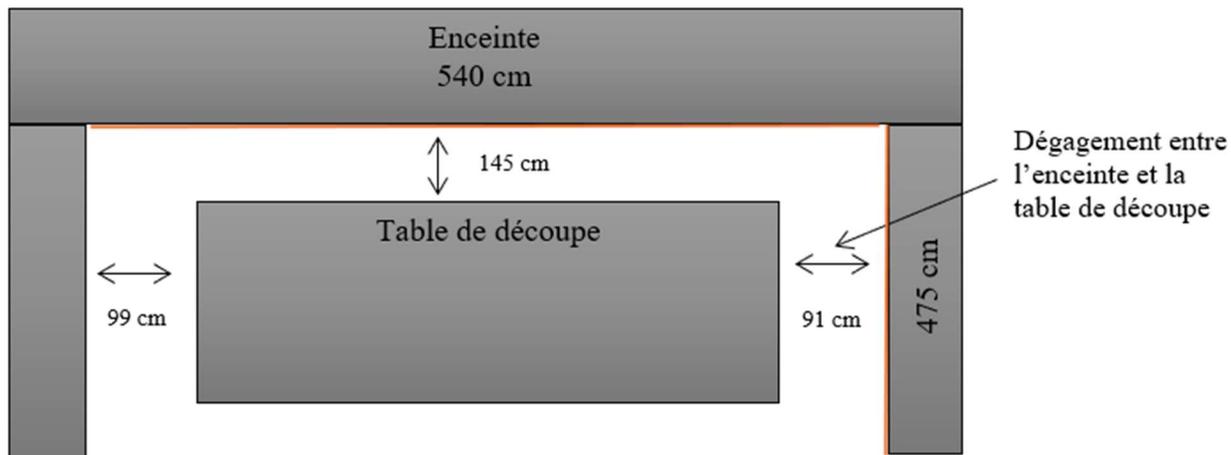
Fig. 23 - Croquis des mesures de l'enceinte et de la table de découpe
Source : CNESST

Les mesures de l'espace ont permis de déterminer qu'elle possède une superficie de 540 cm de largeur sur 475 cm de profondeur (mesure prise par l'intérieur de la pièce). Le muret de gauche est d'une largeur de 26 cm et d'une profondeur de 234 cm (entre le début du muret à l'avant et le mur de protection métallique à l'arrière). Le muret de droite a une largeur de 27 cm et une longueur de 226 cm. Une table de découpe est également présente dans l'enceinte. Elle a une longueur de 351 cm, une largeur de 200 cm et une hauteur de 72 cm. Les dégagements entre la table de découpe et les murs de l'enceinte sont les suivants :

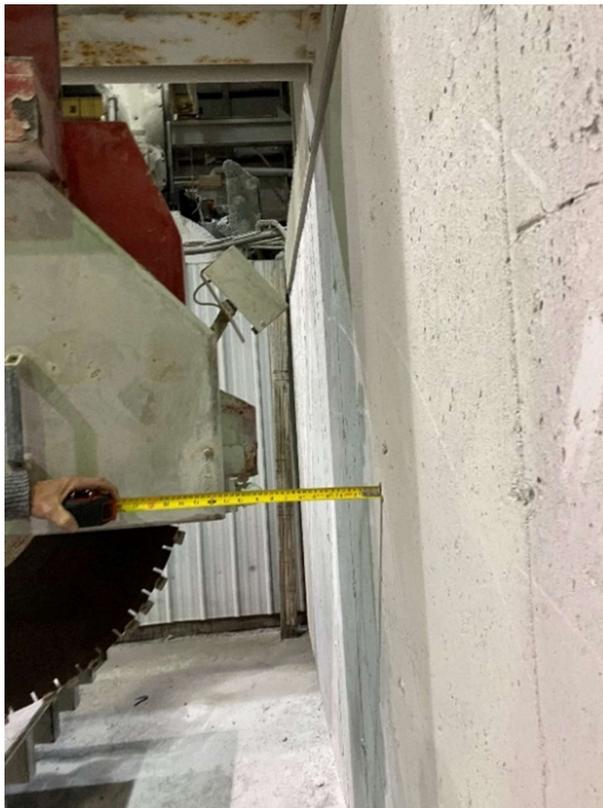
Fig. 24 - Distance entre le boîtier sur la scie et le mur de l'enceinte
Source : CNESST

Le travailleur est coincé entre le boîtier du moteur contrôlant l'inclinaison de l'axe A et le mur de l'enceinte. La distance de dégagement entre la machine et le mur de l'enceinte est alors de 22 cm.

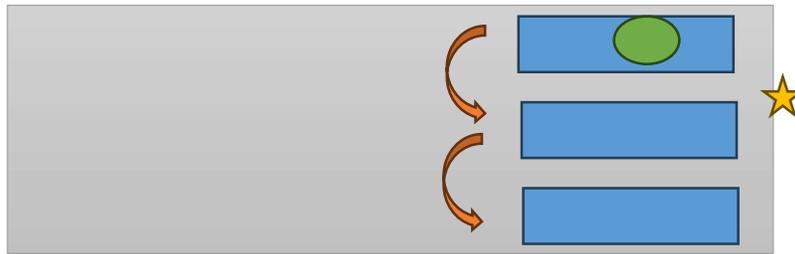
Fig. 26 - Croquis du positionnement usuel
recommandé par l'employeur

La méthode usuelle dans l'entreprise consiste à demeurer en parallèle avec la scie afin de ne pas se retrouver dans sa trajectoire. Ainsi, lorsque l'opérateur de scie débute sa prise de mesure allant de l'arrière vers l'avant pour se diriger progressivement à son écran de programmation, il doit effectuer la mesure au-devant de la lame afin d'être toujours en parallèle avec la scie.

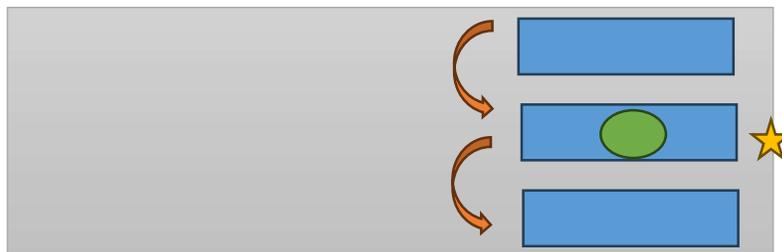
Fig. 27 - Croquis de la méthode
appliquée par le travailleur

Le jour de l'accident, l'opérateur de scie a procédé au banquage de trois blocs de granite sur la table de découpe afin d'effectuer une découpe en parallèle des matériaux. Il a débuté la prise de mesure avec le bloc C, situé au fond de l'enceinte. Puisqu'il s'agit d'une découpe de précision, l'opérateur de scie demeure perpendiculaire à la scie lorsqu'il effectue les mesures et il se positionne dans sa trajectoire afin de valider l'alignement de la lame avec le bloc.

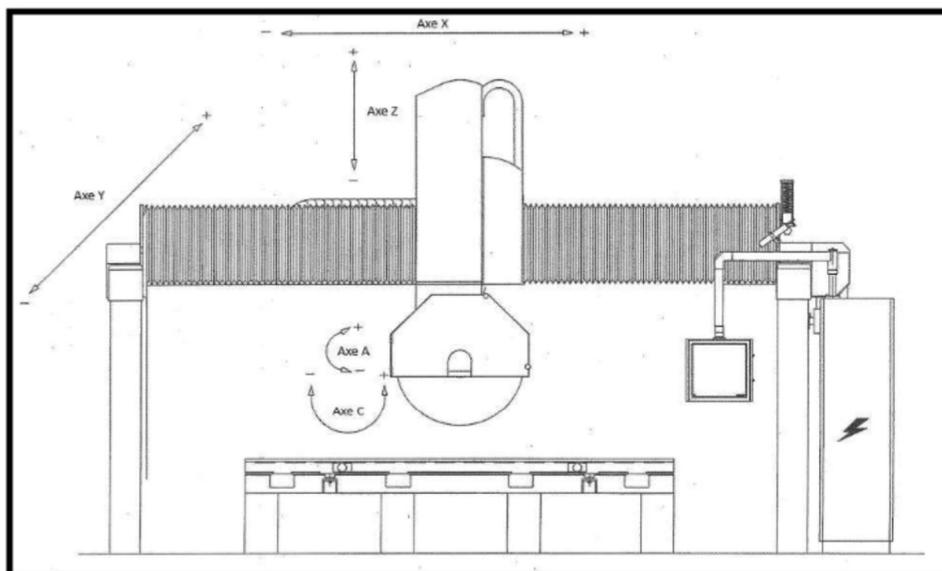
- Axe X : Déplacement vers la gauche et vers la droite.
- Axe Y : Déplacement en profondeur.
- Axe Z : Déplacement de haut en bas.
- Axe A : Pivotement de la tête de scie autour de l'axe X par rapport à son point de pivot.
- Axe C : Pivotement de la tête de scie autour de l'axe Z par rapport à son point de pivot.

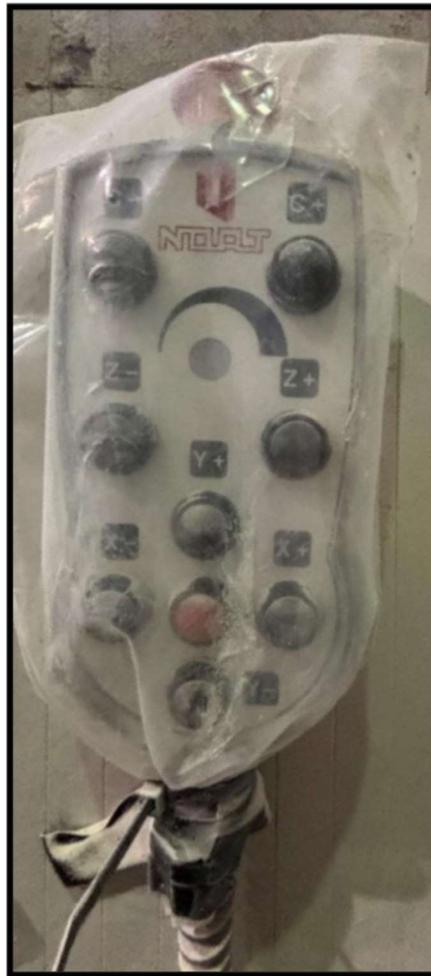
La télécommande filaire est équipée d'un dispositif de validation sur le côté, d'un bouton d'arrêt d'urgence sur le dessus et de boutons permettant de contrôler les différents mouvements de la scie en façade.

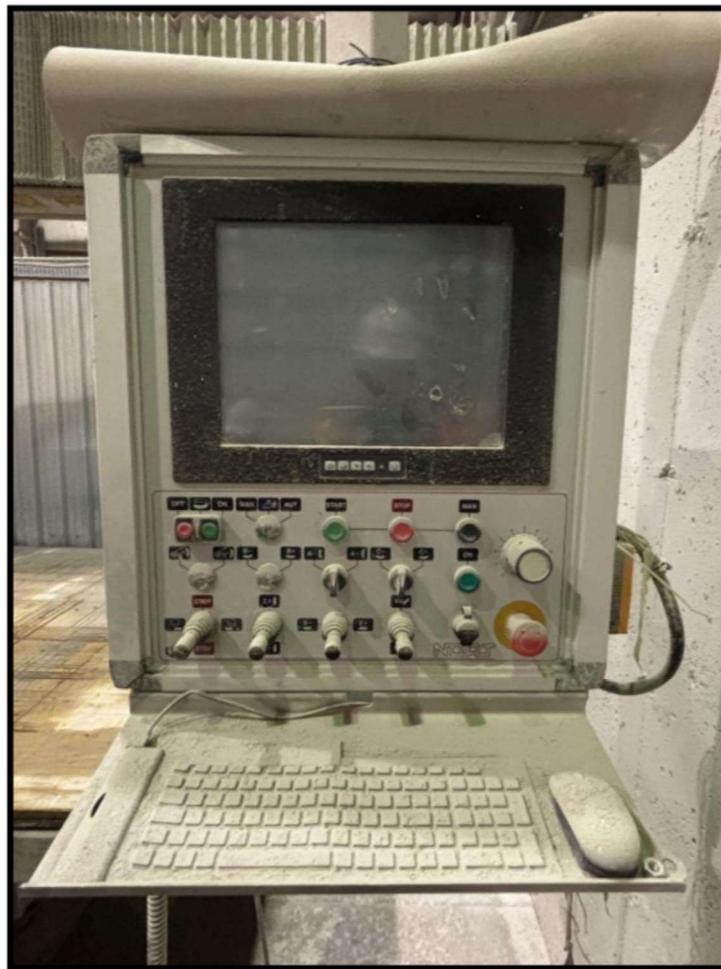
La console de commande principale est équipée d'un écran tactile, d'un clavier et d'une souris permettant de démarrer les programmes en mode automatique. Elle est également équipée de boutons, de sélecteurs et d'un potentiomètre permettant de contrôler manuellement les mouvements de la scie, ainsi que d'un bouton d'arrêt d'urgence.

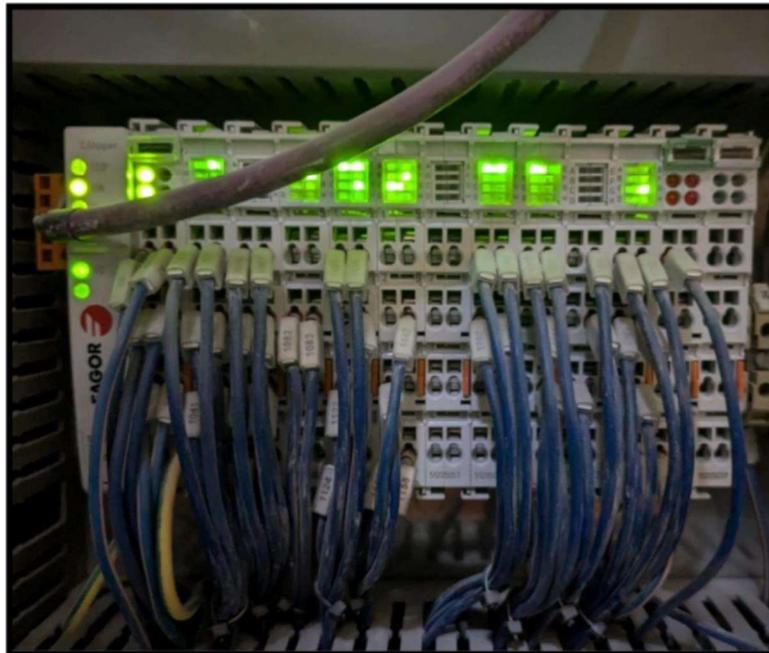
Le module d'entrées et de sorties déportées permet d'ajouter des entrées et sorties, aussi bien digitales qu'analogiques, au contrôleur CNC. Il communique avec ce dernier via un protocole de communication CANopen.

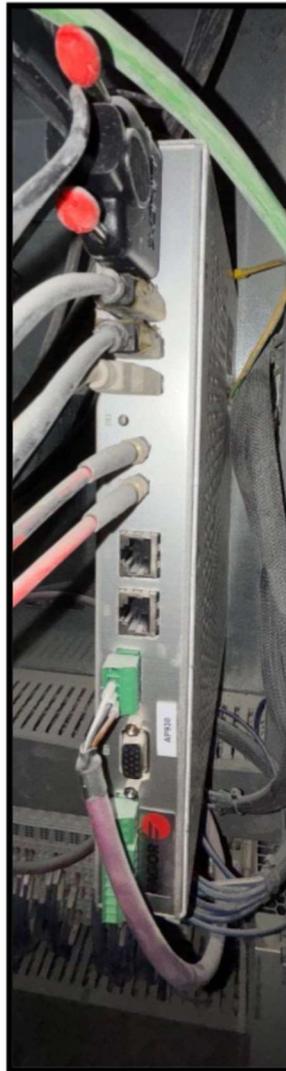
Le contrôleur CNC est responsable de la gestion logique et du contrôle de la Rapida 925.

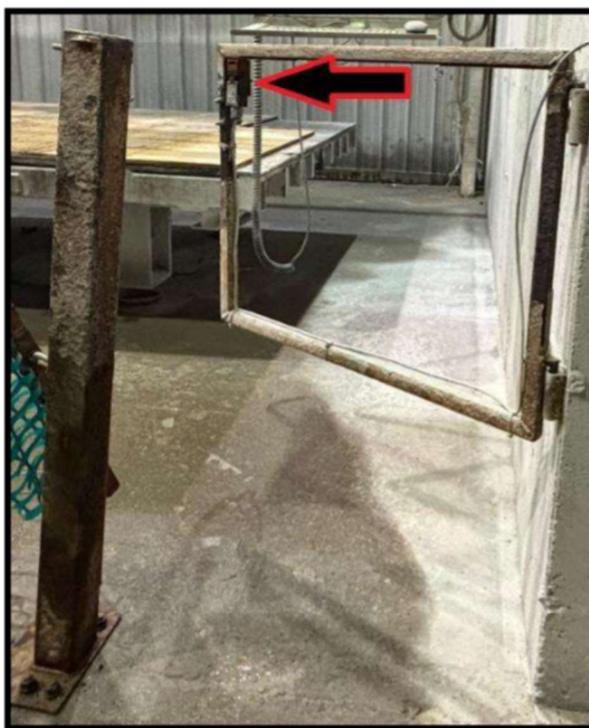
Cette porte est équipée d'un capteur de sécurité (indiqué par la flèche rouge et noire) permettant de vérifier sa fermeture. Lors de la visite du 25 octobre, la languette avait été retirée du poteau et insérée directement dans le capteur de sécurité. Cela a pour effet de contourner la fonction de sécurité du périmètre d'accès. Les différentes fonctions de sécurité seront détaillées dans la section suivante de ce rapport. La photo ci-dessous, prise lors de la visite du 27 janvier, montre que la languette avait été réinstallée sur le poteau, expliquant son absence dans le capteur de sécurité.

La photo montre également que cette porte d'accès ne constitue pas une barrière efficace, car une personne pourrait accéder à la machine sans l'ouvrir. En effet, l'ouverture dans la porte ainsi que l'espace sous celle-ci sont suffisamment grands pour permettre le passage d'un individu.

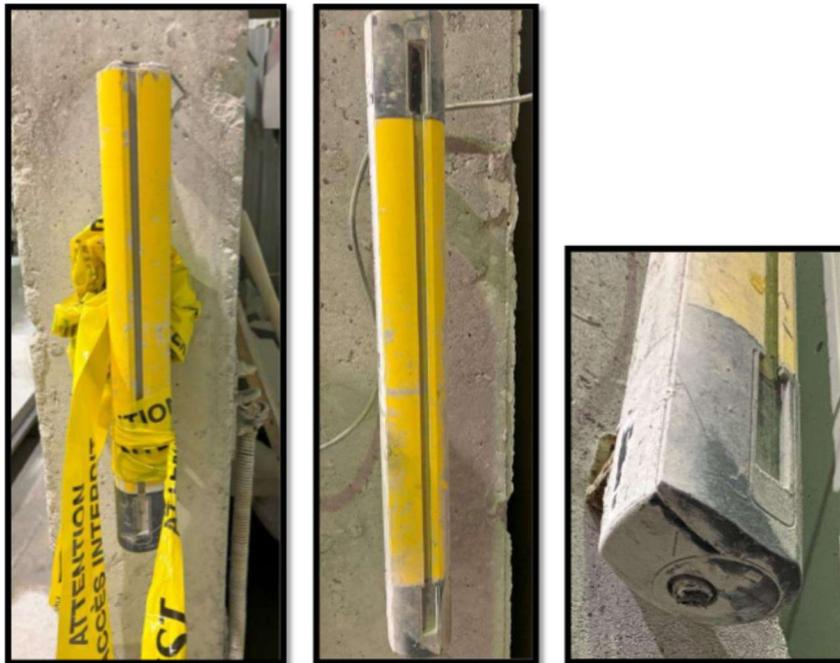
Le rideau de sécurité couvre l'avant de la machine. Cependant, comme l'illustrent les photos ci-dessous, il a été débranché. Par conséquent, la fonction de sécurité liée au périmètre d'accès est contournée électriquement dans le circuit de sécurité de la machine.

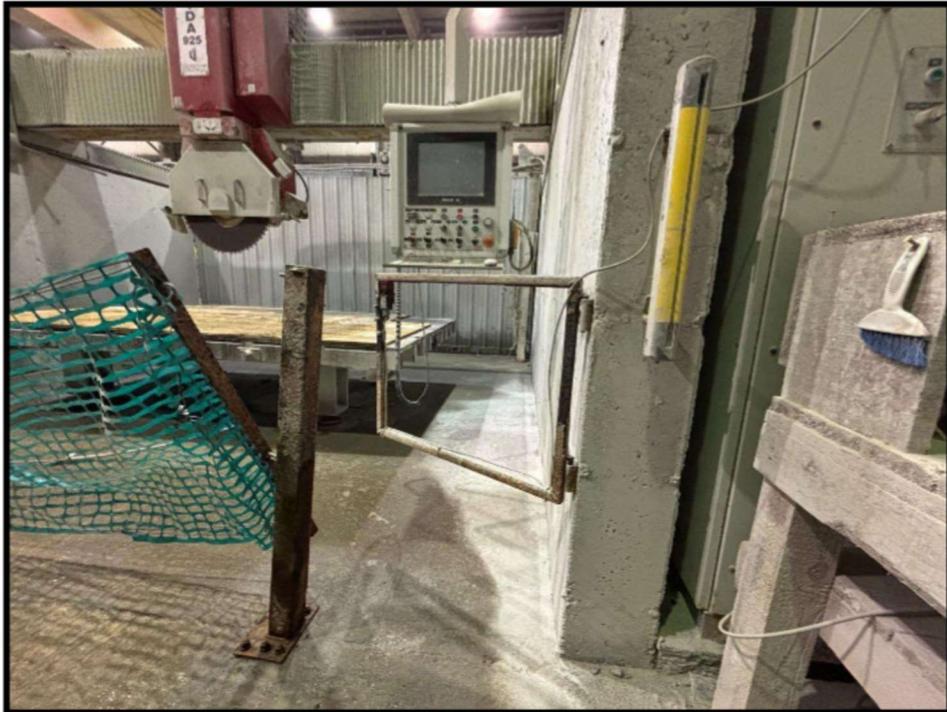
De plus, comme le montre la photo ci-dessous, le rideau de sécurité ne couvre que la partie supérieure de la porte d'accès. Il ne constitue donc pas une barrière efficace, car il est facile de passer en dessous.

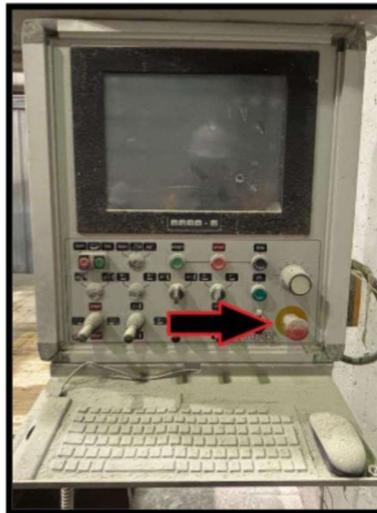
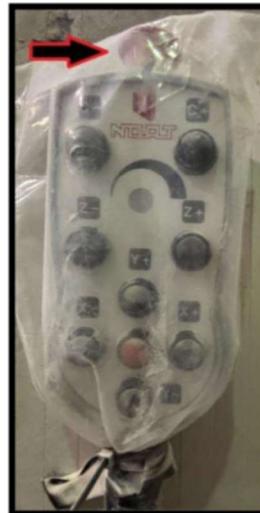
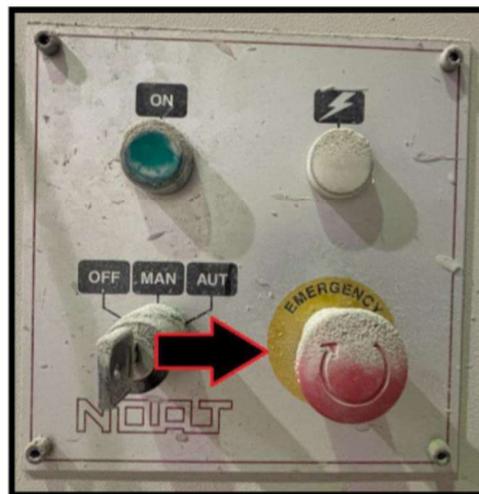
Les boutons d'arrêt d'urgence activent la fonction de sécurité d'arrêt d'urgence lorsqu'ils sont enfoncés. Il y en a trois : un sur la console de commande principale, un sur la télécommande filaire et un sur le panneau électrique de la Rapida 925.

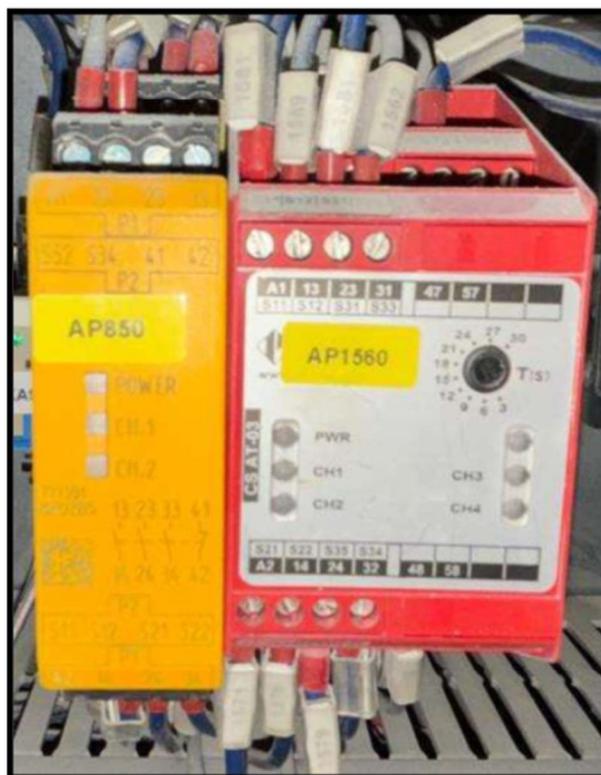
Le relais de sécurité rouge AP1560 est responsable de la gestion des fonctions de sécurité.

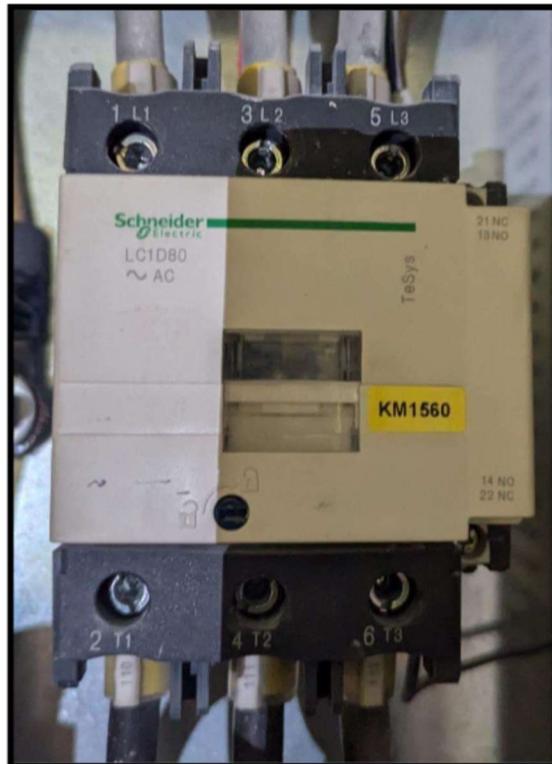
Le contacteur KM1560 est utilisé pour couper l'alimentation électrique de tous les variateurs.

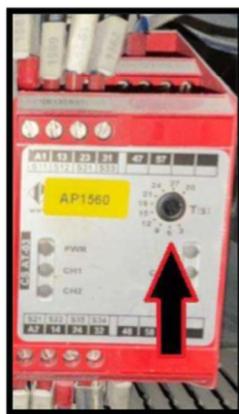
Arrêt d'urgence :

Lorsque la fonction d'arrêt d'urgence est activée, elle interrompt instantanément tous les mouvements en agissant sur les entrées « drive enable » des variateurs de vitesse. Après un délai ajustable de 3 à 30 secondes, réglé via le potentiomètre du relais de sécurité AP1560 montré sur l'image ci-dessous, ce dernier coupe l'alimentation du contacteur de sécurité. Cela entraîne la mise hors tension des variateurs. Lors de la visite du 25 octobre, le potentiomètre était ajusté à 3 secondes.

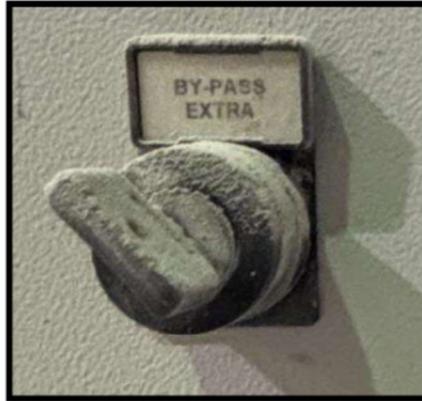
- Un des axes atteint son capteur de fin de course. Lorsque ces capteurs ne captent pas la fin de course, ils activent le relais KM1520 qui lui se trouve dans la boucle du relais de sécurité AP1560. Si cela survient, en activant le sélecteur à clef Bypass extra SA1600 se trouvant sur le panneau électrique de la Rapida 925, les mouvements peuvent reprendre;

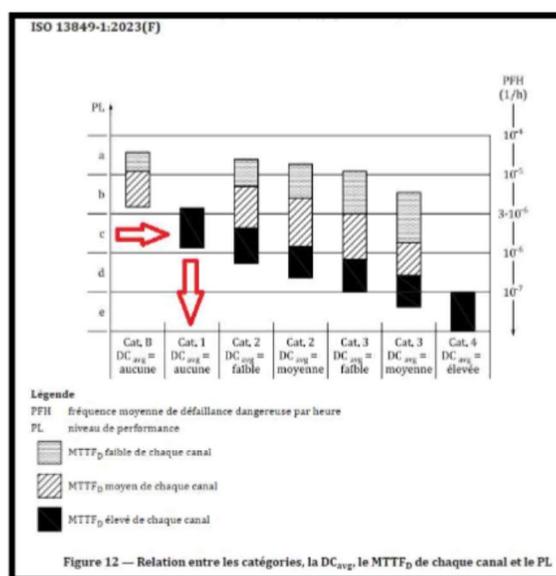
Dans l'image ci-dessus, on peut voir que la catégorie minimum requise pour atteindre un niveau de performance « c » ($PL_r = c$) est la catégorie 1. On peut également voir qu'il n'est pas nécessaire d'avoir une couverture de diagnostic et que le temps moyen de défaillance dangereuse doit être élevé.

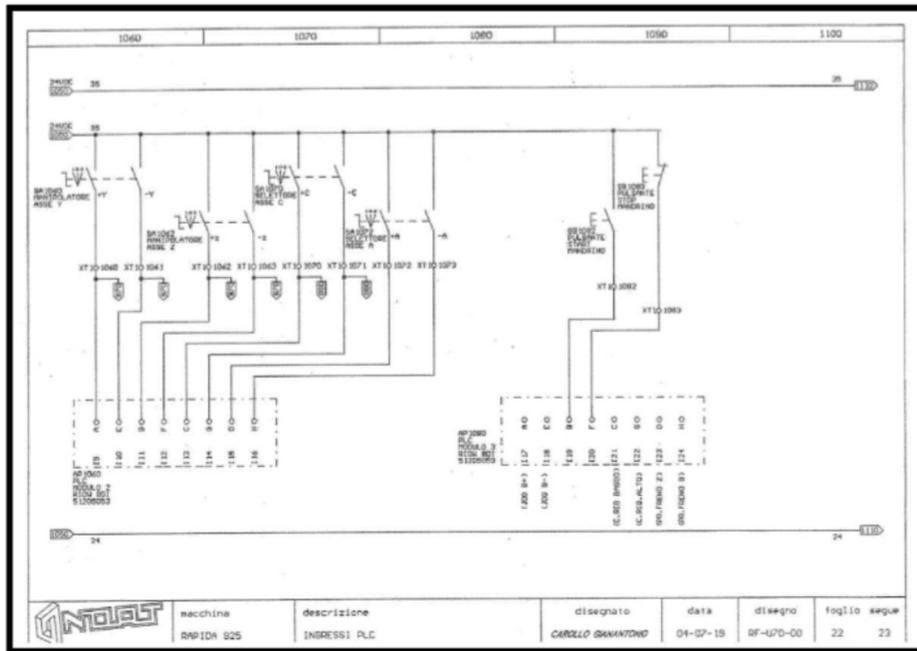
Le fait que la télécommande filaire et la console de commande principale soient branchées en parallèle sur les mêmes entrées représente un risque pour l'opérateur se trouvant dans la zone de travail avec la télécommande en main. En effet, rien n'empêche une deuxième personne d'activer des commandes depuis la console principale, générant ainsi des mouvements que l'opérateur ne pourra pas maîtriser.

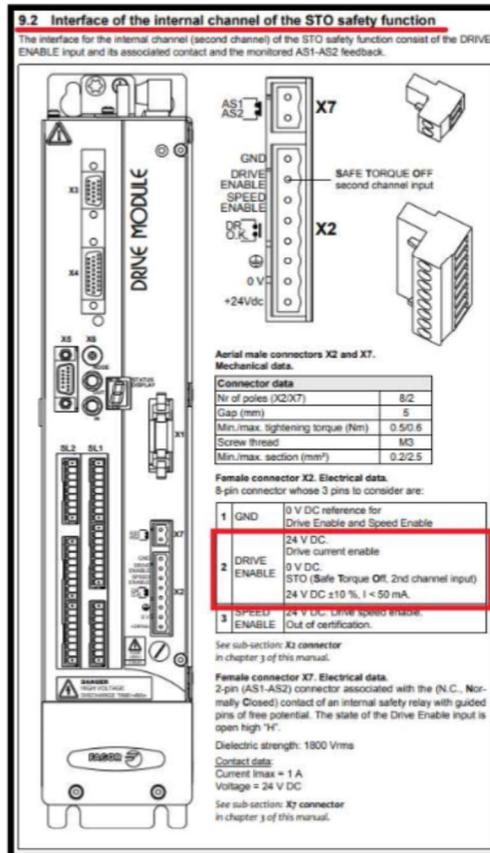
Les plans électriques confirment que la fonction d'arrêt d'urgence du relais de sécurité est bien connectée à l'entrée « DRIVE ENABLE ».
