**EN004453****RAPPORT D'ENQUÊTE**

**Accident ayant causé la mort d'un travailleur de l'entreprise Fumoir Grizzly inc., survenu le 8 janvier 2025 à Saint-Augustin-de-Desmaures.**

**Service de la prévention-inspection – Capitale-Nationale**

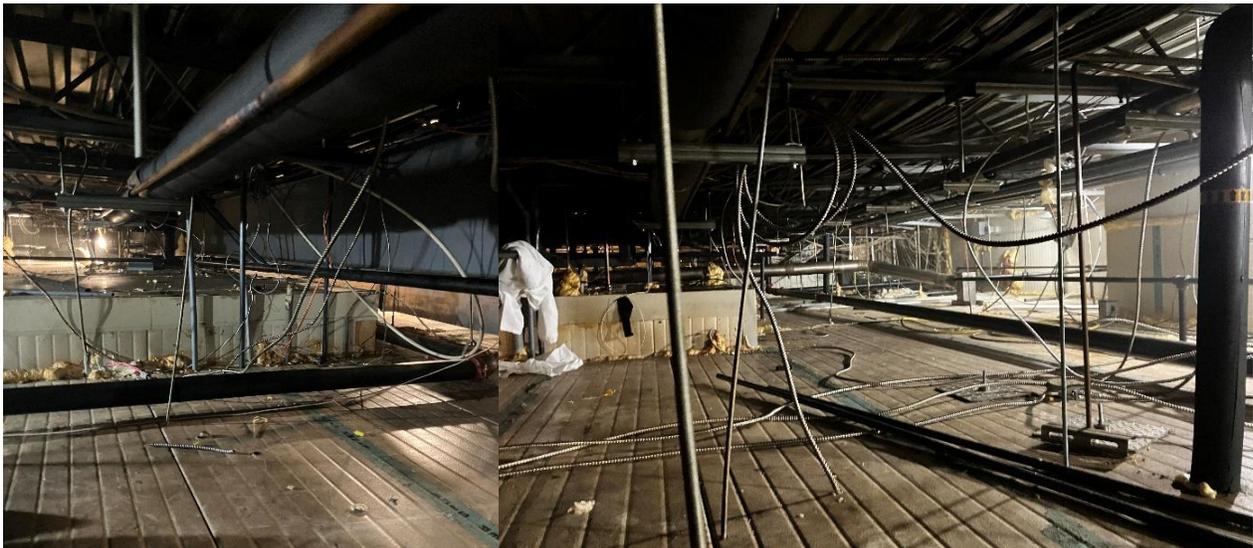
Figure 1 – *Photos du lieu de l'accident*  
Source : CNESST

Le travailleur est électrocuté. Son décès est constaté sur place lorsqu'il est retrouvé environ quatre heures plus tard dans l'entretoit.

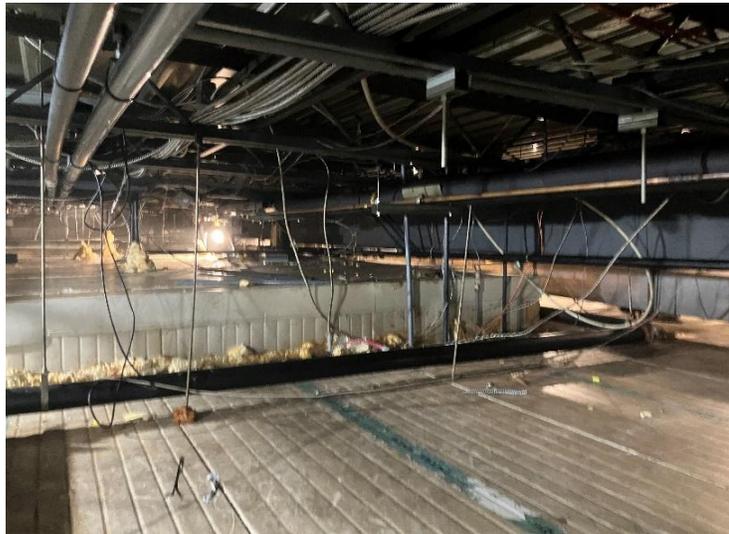
Fig. 4 – *Lieu de l'accident : section basse de l'entretoit*  
Source : CNESST

L'entretoit est composé de deux sections : une première dont la hauteur est d'environ 2,28 m (7 ½ pi), et une deuxième, dont la hauteur maximale est de 1,22 m (4 pi) entre les fermes de toit. Le travailleur accidenté a été retrouvé dans la section basse.

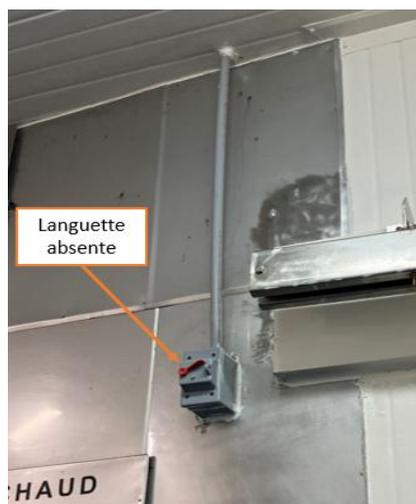
Fig. 5 – *Exemple de boîtier  
d'interrupteur*  
Source : CNESST

Le soir de l'accident, la tâche consiste à remplacer le couvercle du boîtier de l'interrupteur situé à gauche du congélateur Bob1 dans l'aire de production. En effet, la languette est absente, ce qui crée une ouverture par laquelle l'eau peut s'infiltrer lors des opérations de nettoyage industriel.

Pour remplacer le couvercle, le travailleur doit retirer les joints de silicone et dévisser le couvercle du boîtier. Ensuite, il doit installer un nouveau couvercle, le visser, puis refaire les joints de silicone.

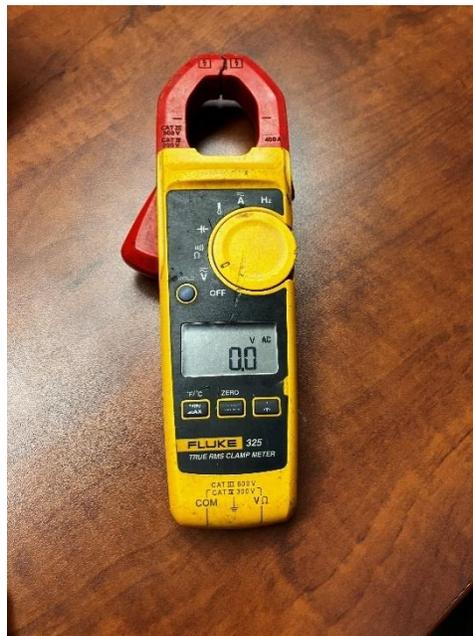
Fig. 6 – Pince multimètre Fluke 325  
Source : CNESST

- Du matériel de cadenassage, comprenant des cadenas à cléage unique, des morillons et des dispositifs de cadenassage sont fournis aux travailleurs. Cependant, dans le cadre des événements liés à l'accident, ils ne sont pas utilisés.
- Une pince multimètre Fluke 325 de CAT III 600 V/ CAT IV 300 V est mise à la disposition des travailleurs de l'entretien. Lors du démantèlement de l'interrupteur, elle n'est pas utilisée pour mesurer la tension dans le circuit électrique l'alimentant.

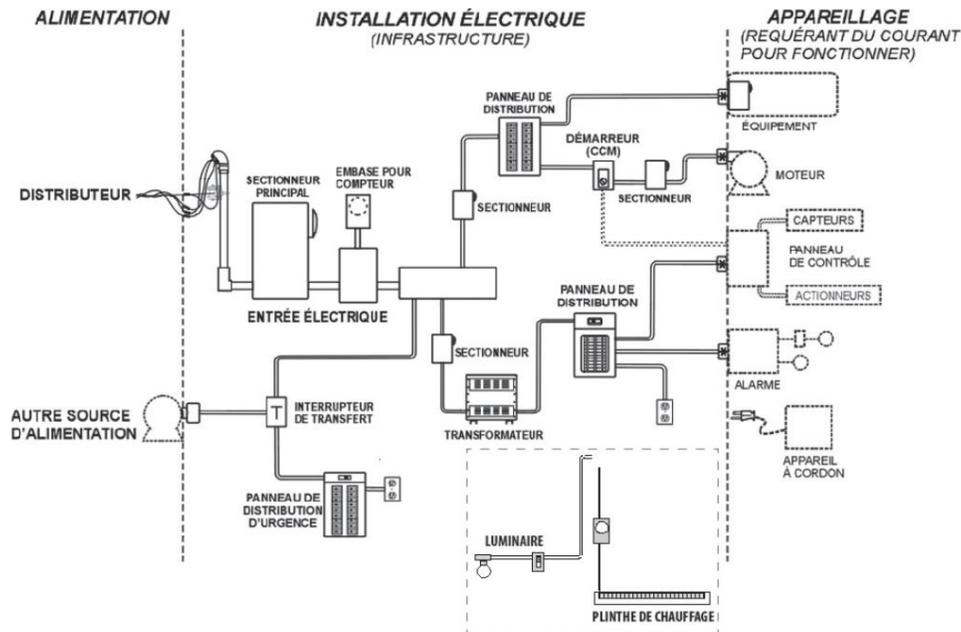
Fig. 7 – Distinction entre une installation électrique et un appareillage électrique  
Source : Emploi-Québec

Le schéma suivant fait la distinction entre une installation électrique et un appareillage.

Selon l'article 5.03.01 du *Code de construction* (chapitre B-1.1, r. 2), les plinthes, les panneaux chauffants et les luminaires sont des installations électriques. Un interrupteur et le câble électrique l'alimentant font partie des installations électriques. Ainsi, les travaux effectués sur un luminaire et son câblage nécessitent un certificat en électricité.

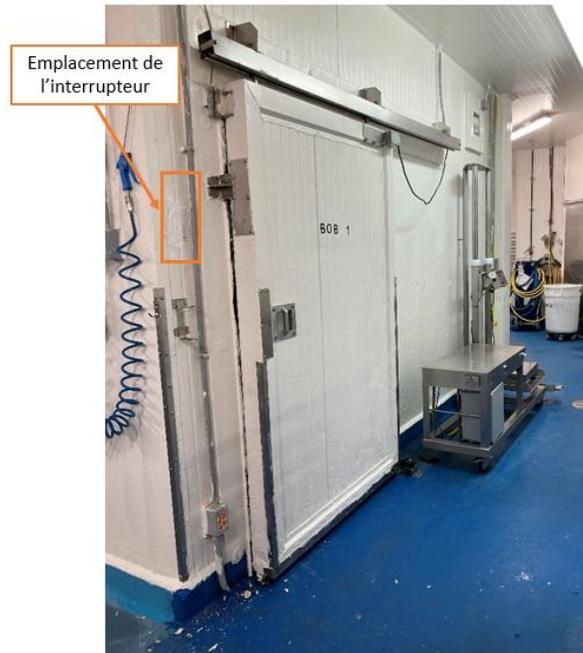
Fig. 8 – *Emplacement de l'interrupteur du Bob1*  
Source : CNESST

Un interrupteur situé dans un boîtier électrique étanche est positionné à gauche de la porte du congélateur Bob1. Il sert à allumer et éteindre le luminaire situé au plafond du congélateur Bob1. L'interrupteur n'est pas muni d'un autocollant indiquant le circuit électrique auquel il est relié.

Au moment de l'accident, les deux travailleurs de l'entretien ne savent pas à quoi sert l'interrupteur et à quel panneau électrique il est relié.

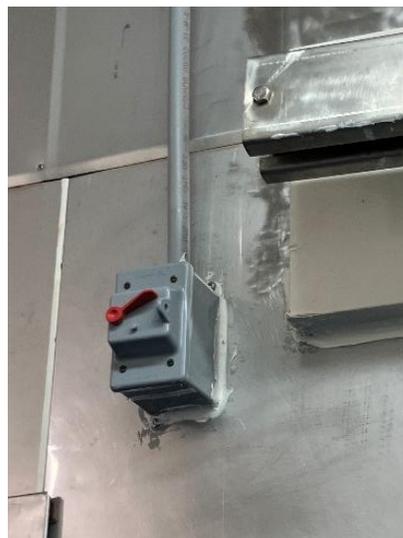
Fig. 9 – *Exemple de boîtier d'interrupteur Kraloy VSC15/10*  
Source : CNESST

Le boîtier est fixé au mur à environ 1,52 m (60 po) de hauteur par rapport au plancher. Il s'agit d'un boîtier de marque Kraloy VSC15/10, conçu pour les environnements industriels et le lavage à grande eau.

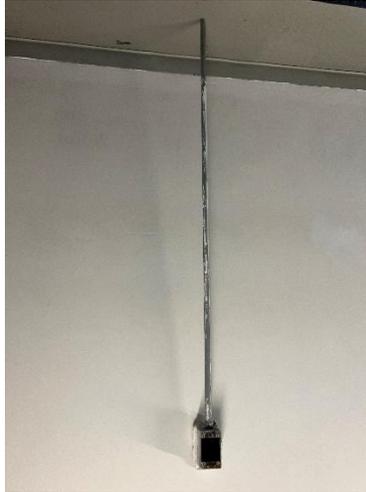
*Fig. 10 – Tuyau de plastique  
reliant l'interrupteur au plafond*  
Source : CNESST

L'interrupteur est alimenté par un câble armé métallique d'une tension de 600 V comprenant trois fils électriques : un noir, un blanc et un cuivré (sans gaine). Le fil blanc sert de phase pour amener le courant à l'interrupteur tandis que le noir est du côté secondaire de l'interrupteur, c'est-à-dire du côté charge. Le câble armé métallique est placé à l'intérieur d'un tuyau en plastique qui relie l'interrupteur au plafond.

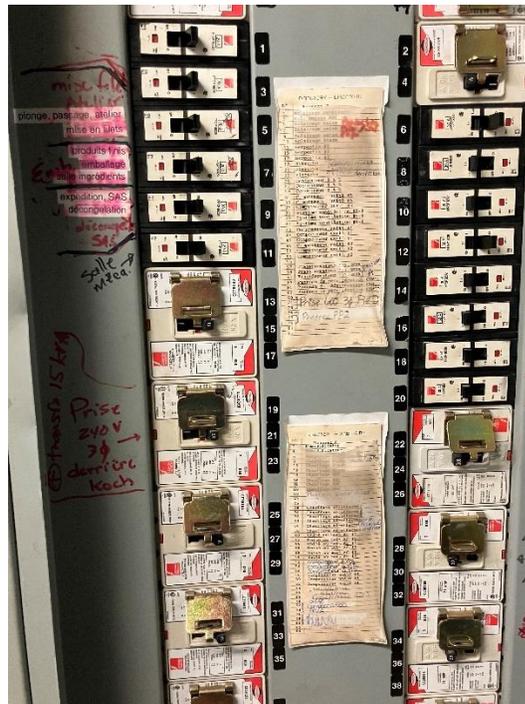
Fig. 11 – Panneau électrique  
« P », 400 A, 347/600 V  
Source : CNESST

Lors de l'accident, le câble de l'interrupteur est raccordé au disjoncteur n°7 en position fermée (« ON ») du panneau électrique « P », 400 A, 347/600 V, situé dans la salle mécanique du 2<sup>e</sup> étage. Le circuit est sous tension.

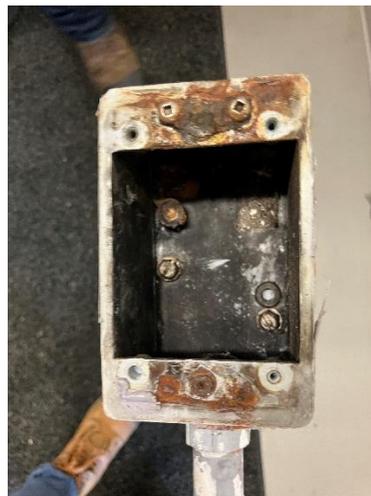
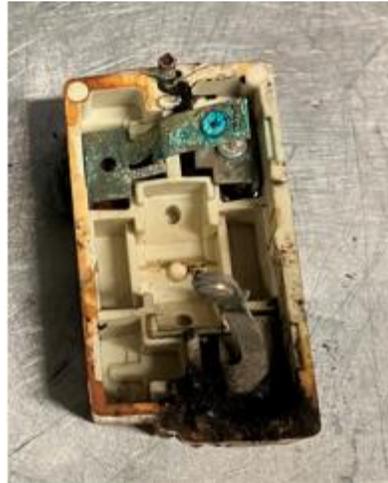
Fig. 12 – Intérieur du boîtier  
de l'interrupteur du Bobl  
Source : CNESST

- L'intérieur du boîtier est noir. Il comporte des traces de suie et brûlures.
- Il y a des traces de rouille près de l'emplacement des vis.
- Les éléments métalliques de l'interrupteur sont corrodés.
- Il y a des traces de brûlures dans le bas de l'interrupteur.

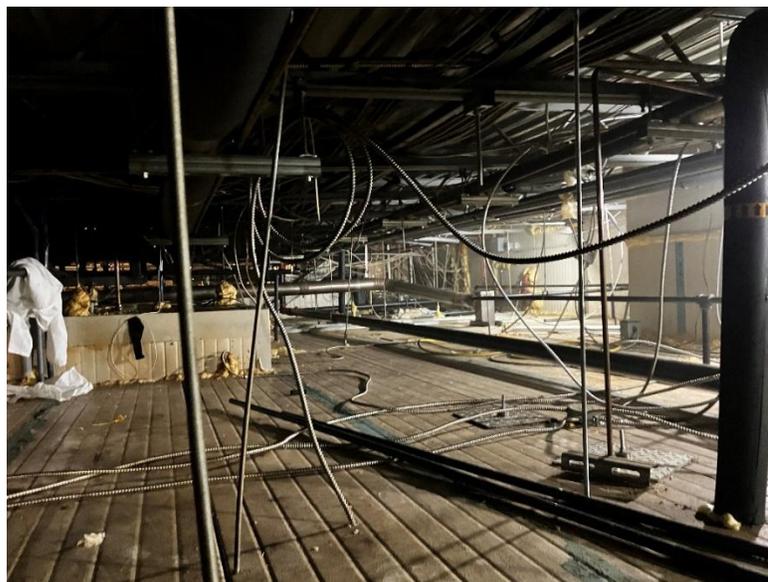
Fig. 14 – Partie basse de l'entretoit  
Source : CNESST

L'accident se produit dans la partie basse de l'entretoit, soit celle mesurant 1,22 m (4 pi) de hauteur. Il y a plusieurs câbles électriques et tuyaux. Des tiges métalliques servent d'ancrages au plafond de l'aire de production.

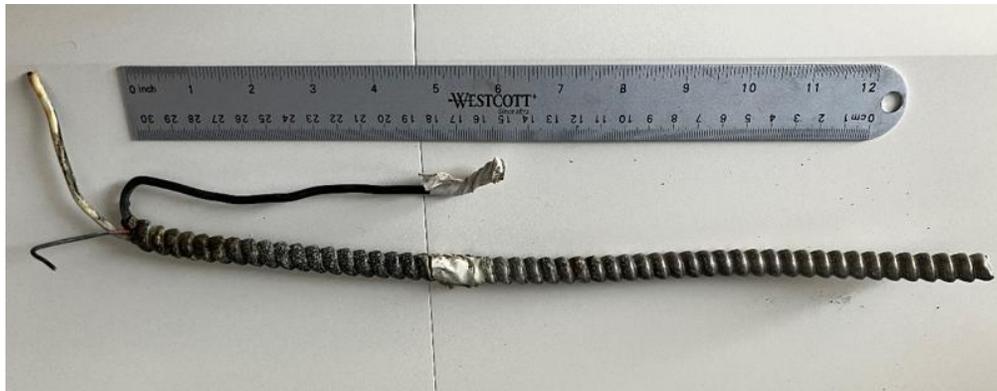
Fig. 15 – Câble armé métallique contenant les fils électriques liés à l'interrupteur Bob1

L'électromécanicien est retrouvé mort en position couchée, un câble armé métallique passant sous ses genoux et un second câble à proximité de son épaule droite. Ce dernier est relié à l'interrupteur du luminaire du Bob1.

L'électromécanicien tient dans sa main droite une pince à bec long et dans sa gauche le câble armé métallique. Le câble comporte des marques de brûlures à l'emplacement où la paume de la main gauche de l'électromécanicien était positionnée. Le bout du fil électrique blanc contenu dans le câble armé est sectionné.

Des capuchons de connexion se trouvent sur le plancher de l'entretoit, à proximité de l'électromécanicien.

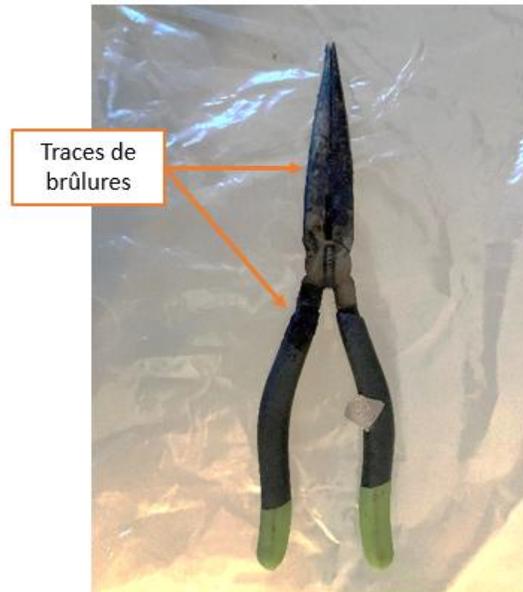
Fig. 16 – Pince à bec long  
utilisée par l'électromécanicien  
Source : CNESST

- Une pince à bec long de 20,32 cm (8 po) de longueur de marque Maximum est utilisée.
- Les branches de la pince sont munies d'une membrane en vinyle antidérapante.
- Le travailleur tient la pince dans sa main droite.
- La pince comporte des traces de brûlures au niveau du bec et près de l'axe d'articulation.
  - La marque de brûlure plus profonde près de l'axe d'articulation, côté gauche, correspond à l'emplacement de l'index et du majeur de l'électromécanicien.
  - L'index s'appuie sur la section de la branche sans membrane.

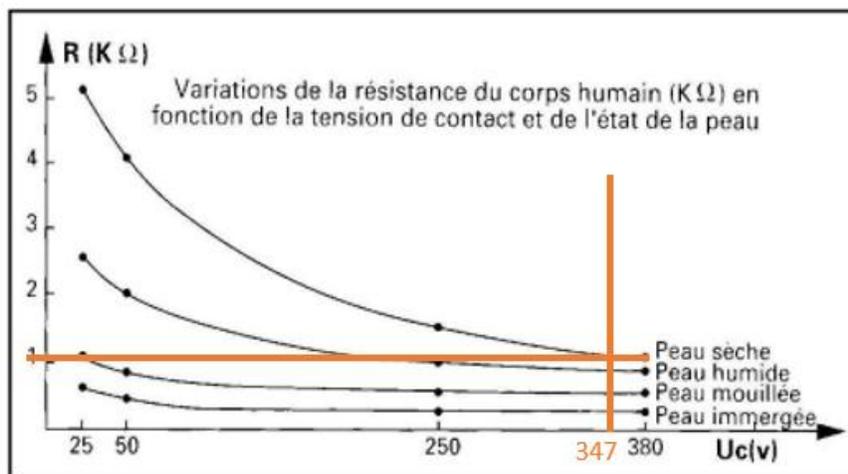
Fig. 17 – Résistance du corps humain en fonction de la tension  
Source : <http://cbissprof.free.fr/telechargements/tsiris/cours/distributionelectrique.pdf>,  
modifié par la CNESST

La résistance du corps humain varie d'un individu à l'autre en fonction de ses caractéristiques morphologiques (taille, poids) et d'autres facteurs comme : la tenue vestimentaire, la présence d'humidité sur la peau, la pression, la surface de contact avec l'élément sous tension ainsi que la tension du circuit.

En utilisant le graphique 1, il est possible d'évaluer la résistance de l'électromécanicien à environ 1200 Ω (1,2k Ω) dans le meilleur des scénarios, ce qui correspond à une peau sèche.

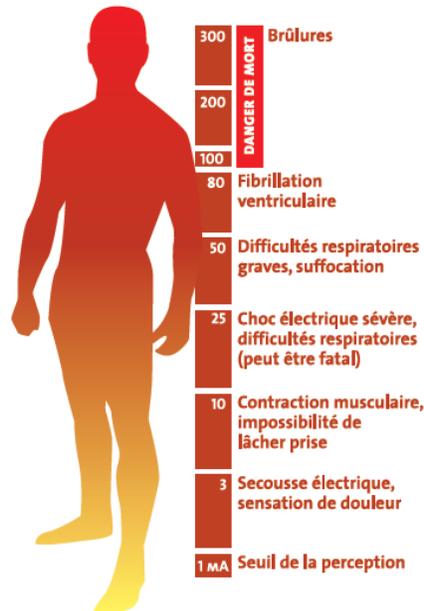
Fig. 18 – *Intensité électrique et son effet sur le corps*  
Source : CNESST, IRSST

Divers facteurs influencent la gravité des lésions engendrées par une décharge électrique qui traverse le corps humain. Parmi ces facteurs, il y a le trajet emprunté par le courant dans le corps, la tension du courant exprimée en volts (V), l'intensité du courant exprimée en ampères (A) et la résistance du corps humain exprimée en ohms (Ω). La gravité des blessures est proportionnelle à l'intensité du courant qui traverse le corps et la durée de l'exposition.

Selon la littérature, un courant d'une intensité de 80 mA est suffisant pour entrainer une fibrillation ventriculaire pouvant mener à un arrêt cardiaque. L'intensité de la décharge au moment de l'accident, 289 mA, est plus de trois fois supérieure à cette intensité. Également, le travailleur est resté couché dans la même position pendant plus de quatre heures alors que les fils électriques étaient toujours sous tension. Rappelons que la gravité des blessures est proportionnelle à la durée de l'exposition au passage du courant.
