**RAPPORT D'ENQUÊTE****EN004462**

**Accident ayant causé la mort d'un travailleur de l'entreprise  
Loblaws inc., survenu le 13 mars 2025 à Boucherville**

**Service de la prévention-inspection – Rive-Sud**

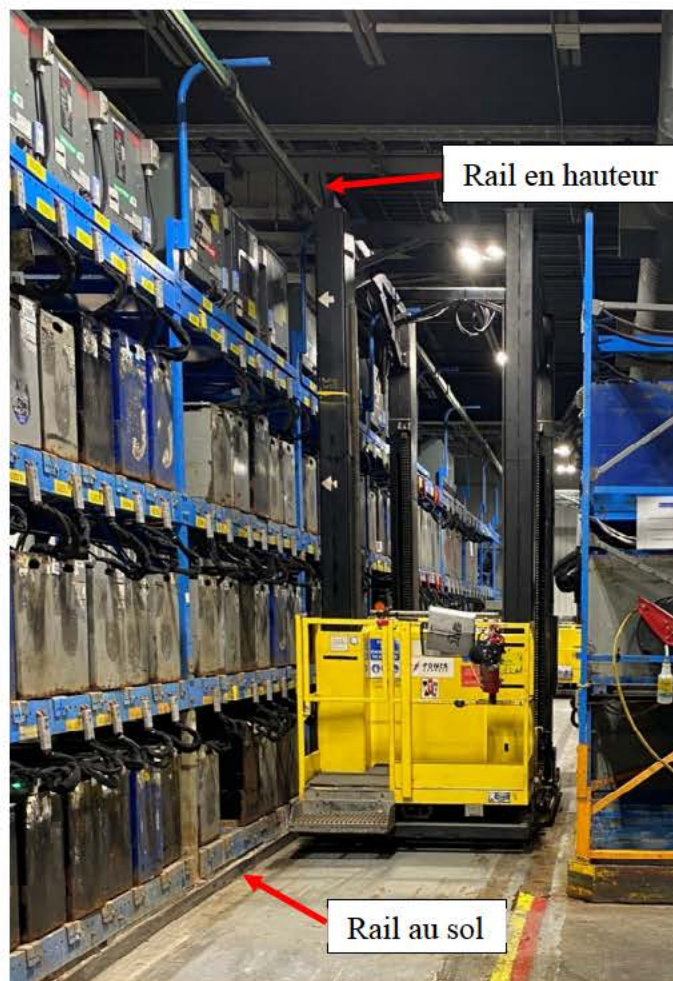
La machine de manutention de batteries se déplace sur des roues motrices. Elle est guidée par un rail installé au sol et un autre en hauteur, ne pouvant ainsi pas dévier de sa trajectoire.

Fig. 10 – *Machine de manutention de batteries  
se déplaçant sur des rails*  
Source : CNESST

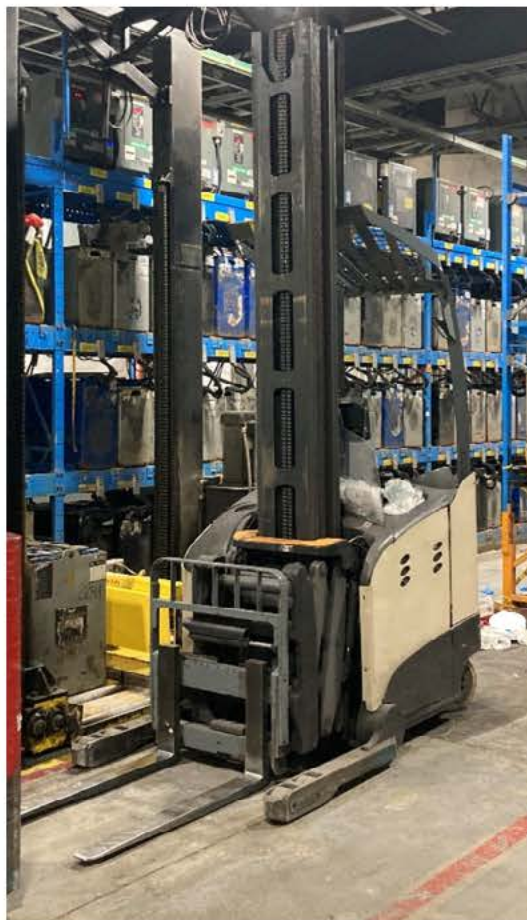
Le chariot élévateur impliqué dans l'accident est de marque Crown, modèle RMD6095S-32 et porte le numéro de série [REDACTED]. Il s'agit d'un chariot élévateur à fourche rétractable. Ce modèle peut être conduit debout ou assis à l'aide d'un siège escamotable. Il a un poids d'environ 4 965 kg (10 948 lb) avec la batterie.

Fig. 14 – Chariot élévateur de marque Crown impliqué lors de l'accident  
Source : CNESST

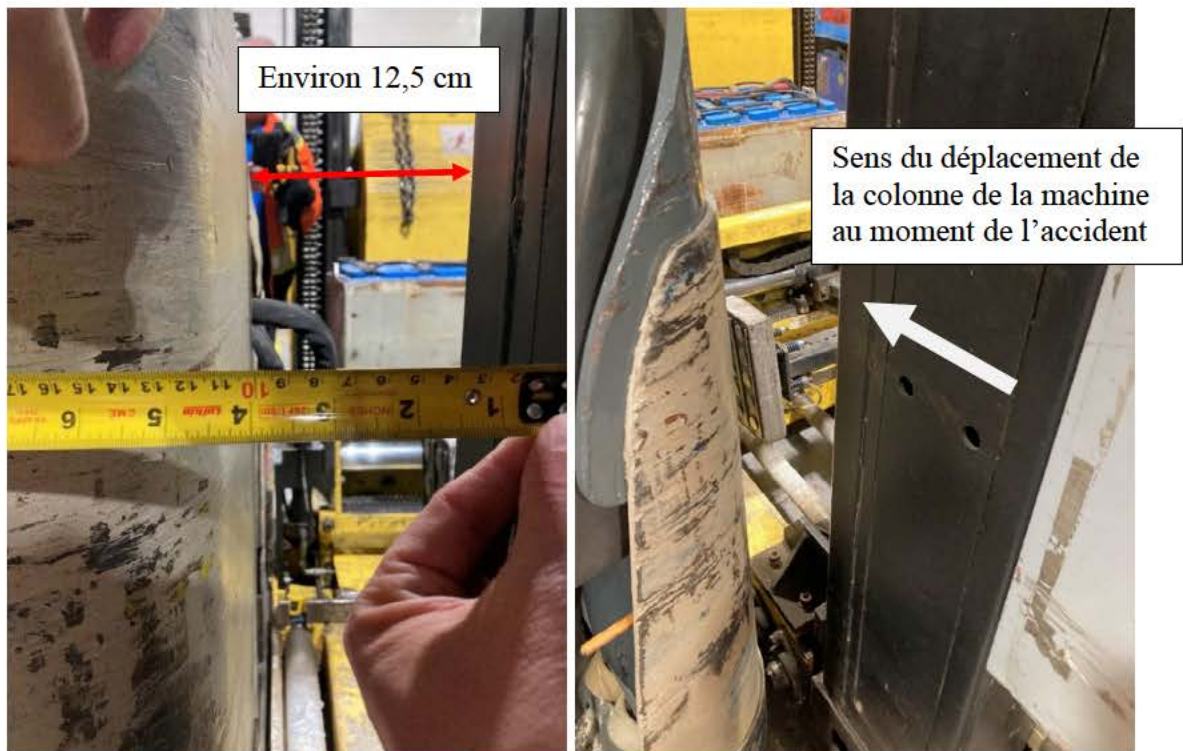
Au moment de l'accident, la partie arrière droite du chariot élévateur Crown stationné touche légèrement à la ligne jaune. Selon les essais effectués, lorsque la colonne avant droite s'aligne avec la structure du chariot élévateur dont la partie arrière droite touche légèrement à la ligne jaune, la distance entre la colonne et la structure du chariot élévateur est estimée à une largeur de 12,5 cm.

Fig. 19 et 20 – Zone de coincement évaluée entre la colonne avant droite de la machine en déplacement et la structure du chariot élévateur stationné  
Source : CNESST

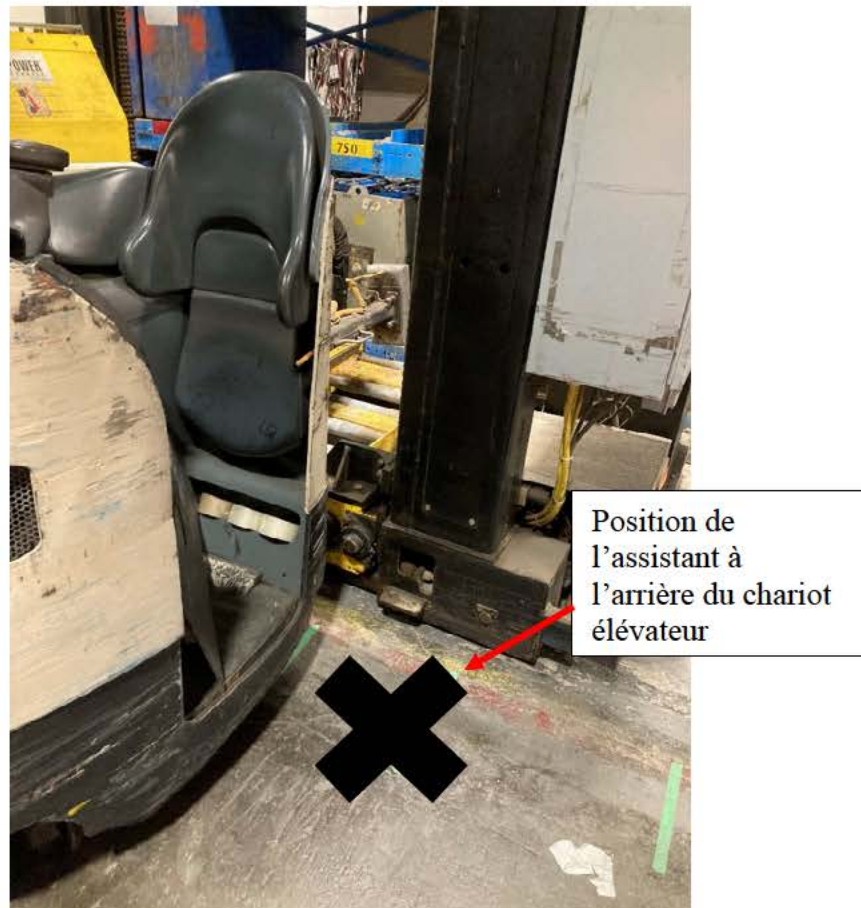
Avant l'accident, l'assistant est positionné directement à l'arrière du chariot élévateur stationné.

Fig. 23 – *Position de l'assistant avant l'accident*  
Source : CNESST
