RAPPORT D'ENQUÊTE**EN004467**

**Accident ayant causé la mort d'un travailleur
de l'entreprise 130247 Canada inc. (Pavage Inter Cité),
survenu le 24 février 2025 à Gatineau**

Service de la prévention-inspection – Outaouais

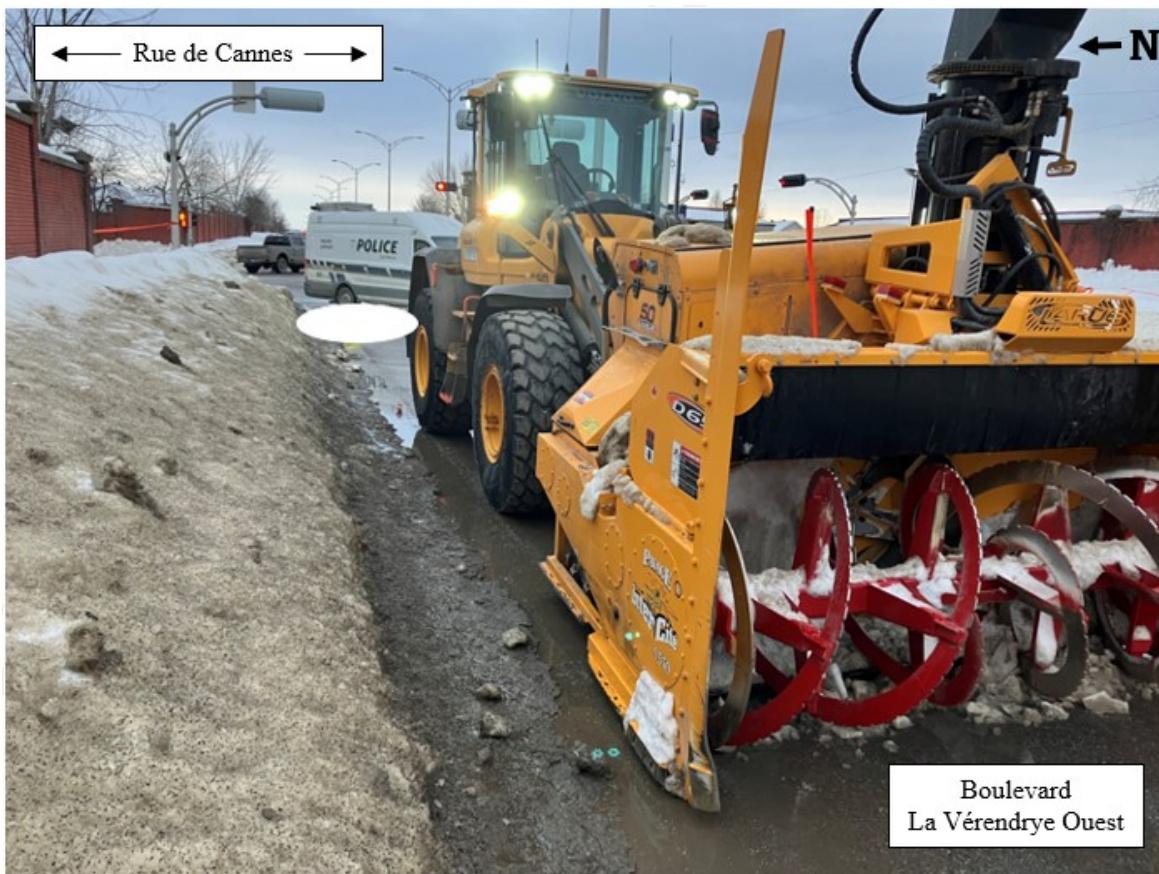
Alors que le premier passage de la souffleuse est terminé et que l'équipe affectée aux travaux de soufflage se mobilise pour retourner au point de départ, le surveillant traverse l'intersection de la rue de Cannes et du boulevard La Vérendrye Ouest en direction nord, puis en direction ouest. Au même moment, la souffleuse, dont la vis sans fin est à l'arrêt, tourne en direction ouest sur le boulevard. Le surveillant, qui se situe alors au coin nord-ouest de l'intersection, se met à courir en direction ouest, à l'avant de l'équipement. Au moment où elle rejoint le surveillant, la souffleuse le heurte et il tombe au sol.

Figure 1 - Photographie de la scène de l'accident à l'arrivée de la CNESST
Source : CNESST

Le surveillant est écrasé par les roues de la chargeuse. Son décès est constaté sur les lieux de l'accident par les autorités compétentes.

Le 24 février 2025, les inspecteurs de la Commission des normes, de l'équité, de la santé et de la sécurité du travail (CNESST) se rendent à l'intersection de la rue de Cannes et du boulevard La Vérendrye Ouest à Gatineau et ils ordonnent l'arrêt des travaux de soufflage de la neige de l'entreprise Pavage Inter Cité nécessitant la présence d'un surveillant circulant à pied. La chargeuse sur roues munie d'une souffleuse à neige détachable impliquée dans l'accident est saisie par les inspecteurs. Le rapport d'intervention RAP1501590 fait état de ces décisions.

Afin de reprendre les travaux, l'employeur doit se conformer à l'article 51(3) de la *Loi sur la santé et la sécurité du travail* (LSST) et soumettre une méthode de travail sécuritaire encadrant le travail du surveillant circulant à pied lors des travaux de soufflage de la neige. Cette méthode de travail doit inclure les moyens de communication avec le surveillant.

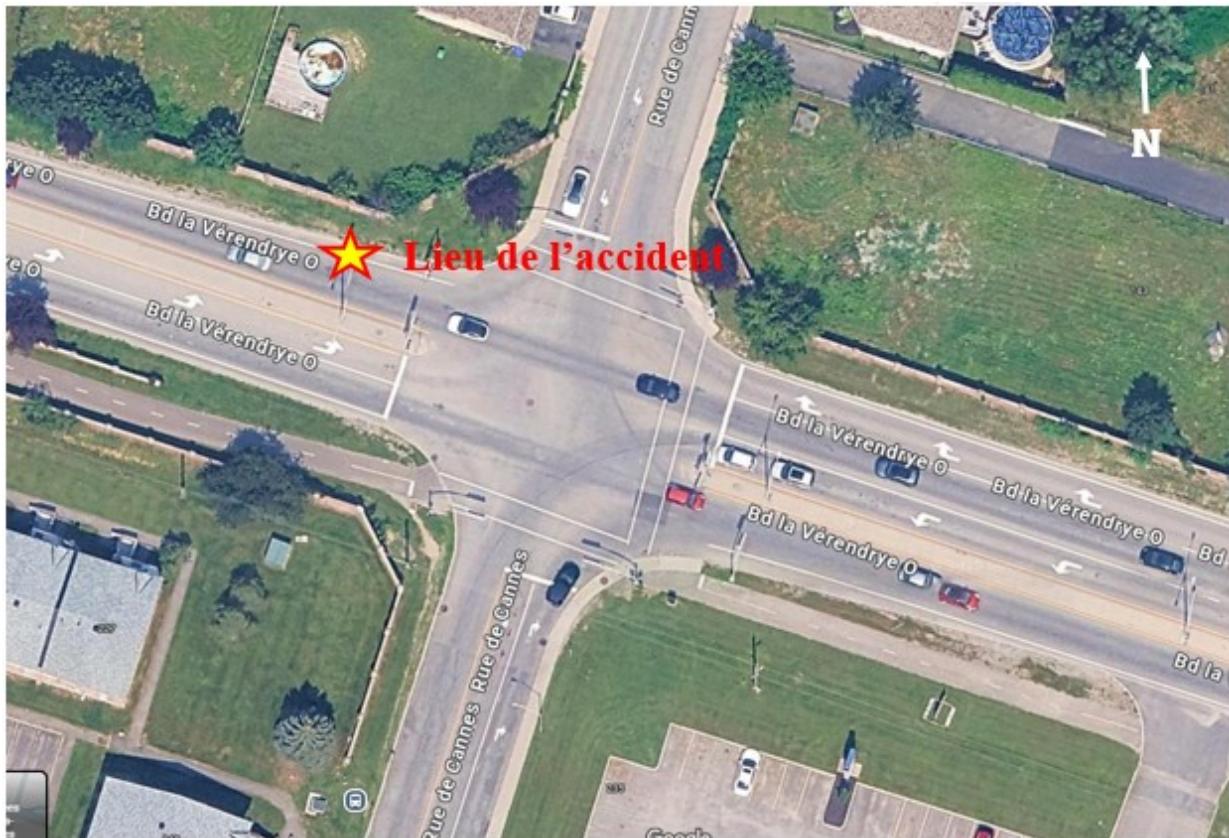
Au moment de l'accident, l'équipe de soufflage traverse l'intersection de la rue de Cannes et du boulevard La Vérendrye Ouest située la plus à l'est. Cette intersection est pourvue de feux de circulation aux quatre coins.

Fig. 5 - Intersection de la rue de Cannes et du boulevard La Vérendrye Ouest à Gatineau
Source : Google Maps (carte modifiée par la CNESST)

Les trottoirs sur la rue de Cannes se terminent à l'intersection et ne se poursuivent pas sur le boulevard La Vérendrye Ouest. Aucun espace n'est disponible pour permettre aux piétons de se déplacer du côté nord du boulevard alors que du côté sud, ils peuvent emprunter la piste cyclable.

Les feux piétonniers et le marquage au sol des passages pour piétons permettent à ceux-ci de traverser l'intersection du boulevard La Vérendrye Ouest et de la rue de Cannes en direction est et ouest des deux côtés du boulevard. La traversée de l'intersection en direction nord et sud ne peut se faire que du côté est de la rue de Cannes, puisqu'aucune signalisation ne permet de le faire du côté ouest.

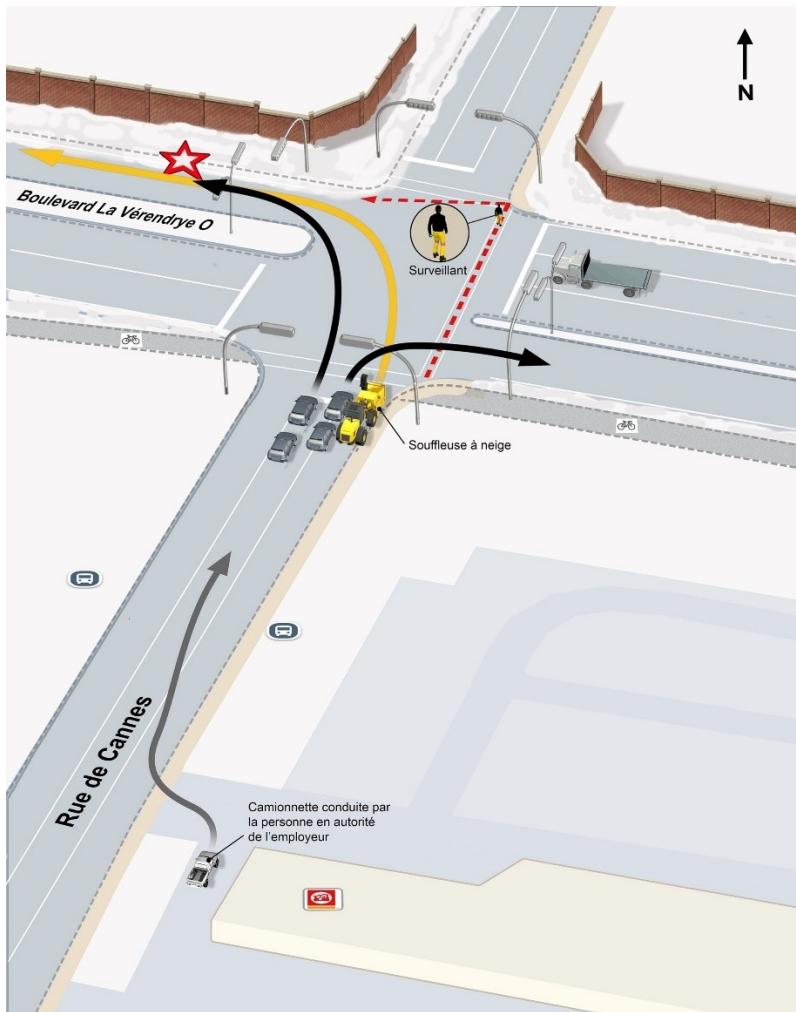
Un témoin de l'accident affirme avoir vu le surveillant courir à basse vitesse à l'avant de la souffleuse sur le boulevard La Vérendrye Ouest, en longeant le banc de neige, avant d'être rejoint et heurté par celle-ci. Selon le témoin, le surveillant est alors tombé au sol, puis les roues du côté droit de la chargeuse ont écrasé ce dernier.

Fig. 6 - Positionnement et déplacement des véhicules et du surveillant avant l'accident

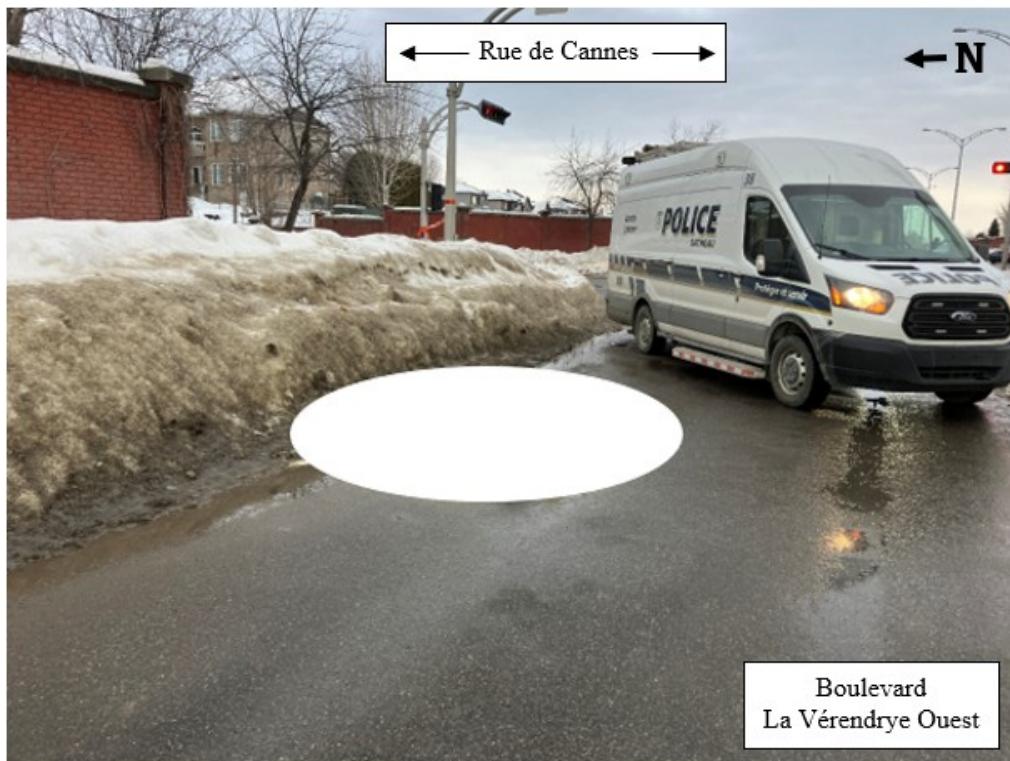
Entre l'intersection avec la rue de Cannes et l'endroit où a été retrouvé le surveillant, la voie de circulation ouest du boulevard La Vérendrye Ouest est bordée par un banc de neige durcie sur son côté nord. Le banc de neige est situé entre le mur de protection contre le bruit et la voie de circulation. La bordure de rue et le marquage de la chaussée délimitant l'accotement de ce côté ne sont pas visibles, puisqu'ils sont ensevelis sous le banc de neige. Le terre-plein central est également recouvert de neige. À cet endroit, celle-ci est contenue sur le terre-plein et le marquage de la chaussée délimitant l'accotement de ce côté est visible. La largeur de la voie de circulation à cet endroit, entre le banc de neige et le terre-plein central, est de 5,64 m. La chaussée est mouillée et exempte de neige ou de glace.

Fig. 7 - Banc de neige à l'endroit où est survenu l'accident

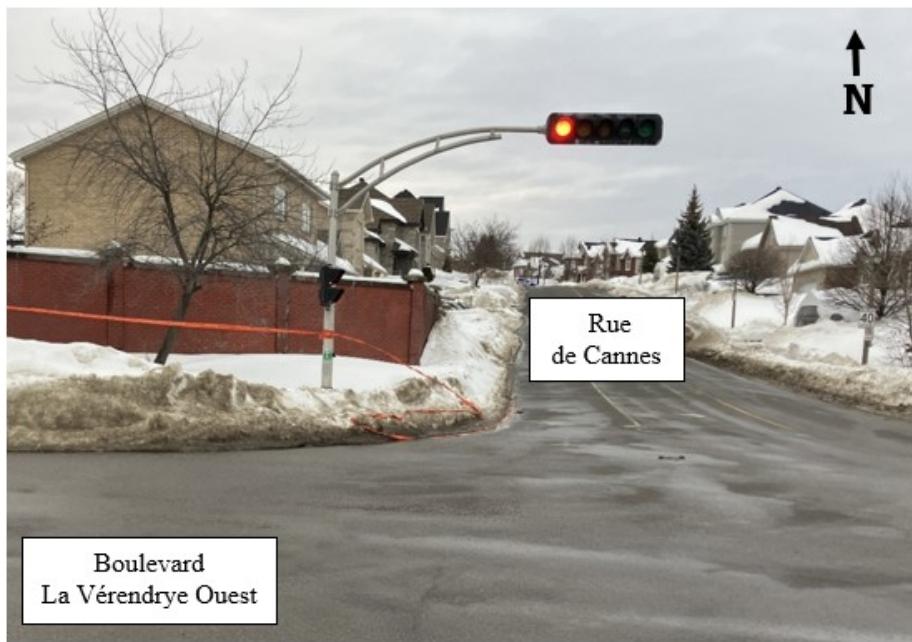
Le coin nord-ouest de l'intersection de la rue de Cannes et du boulevard La Vérendrye Ouest est également bordé par un banc de neige qui empiète sur la voie de circulation. Le trottoir du côté ouest de la rue de Cannes, qui se termine à l'intersection, n'est pas dégagé de la neige et est impraticable. Sur ce coin de rue, il est impossible pour un piéton d'attendre à l'extérieur des voies de circulation. La distance à cet endroit, entre le banc de neige bordant le côté nord du boulevard La Vérendrye Ouest et le terre-plein central, est de 6,07 m. La chaussée est mouillée et exempte de neige ou de glace.

Fig. 8 - Banc de neige au coin nord-ouest de l'intersection entre la rue de Cannes et le boulevard La Vérendrye Ouest

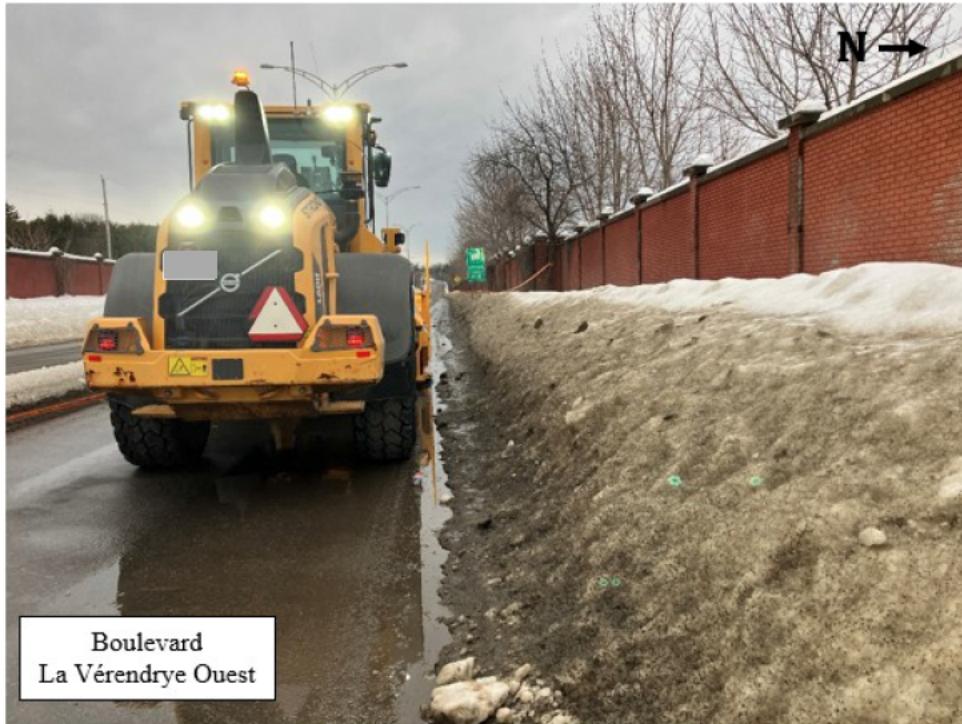
La souffleuse est immobilisée en bordure du banc de neige présent au nord de la voie de circulation ouest du boulevard La Vérendrye Ouest, à environ 0,82 m de celui-ci. La distance entre la roue arrière du côté conducteur et le terre-plein central est de 2,39 m. La partie inférieure des patins de la souffleuse à neige détachable repose sur le sol, puisque l'opérateur de la souffleuse l'a déposée au sol à la suite de l'accident. Lors des déplacements ne nécessitant pas le soufflage de la neige, la souffleuse à neige détachable est surélevée. Au moment de l'accident, la partie inférieure des couteaux latéraux est à 0,51 m du sol.

*Fig. 9 - Distance entre la souffleuse et le banc de neige
au nord du boulevard La Vérendrye Ouest*

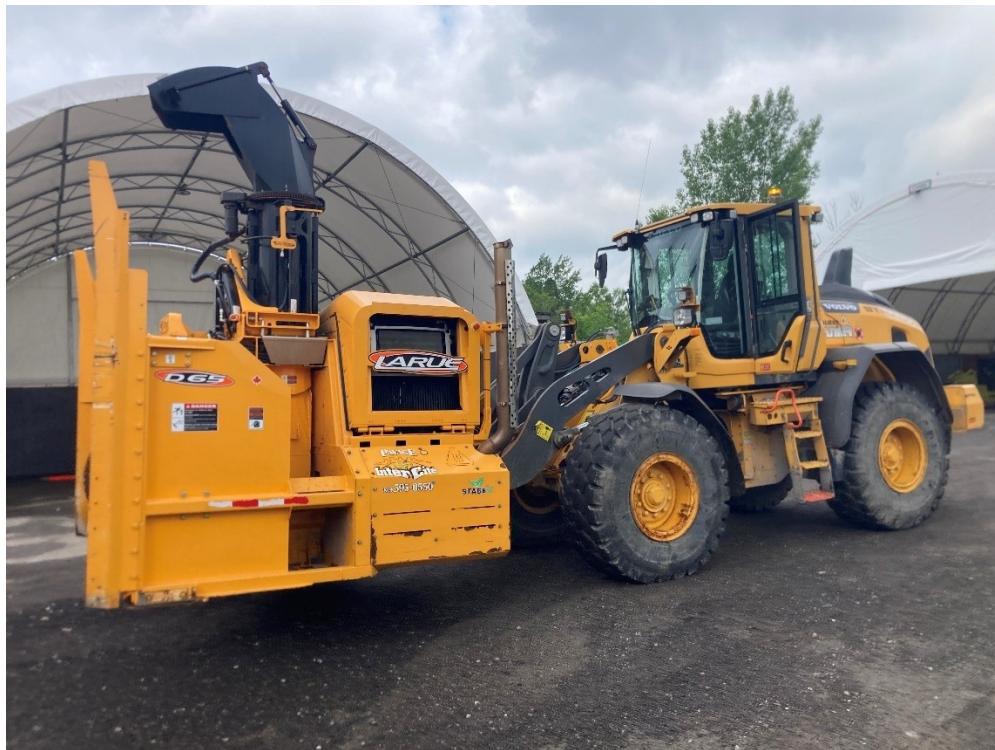
La figure 10 démontre la position surélevée de la souffleuse à neige détachable comme elle était au moment de l'accident.

Fig. 10 - *Position surélevée de la souffleuse à neige détachable comme au moment de l'accident*

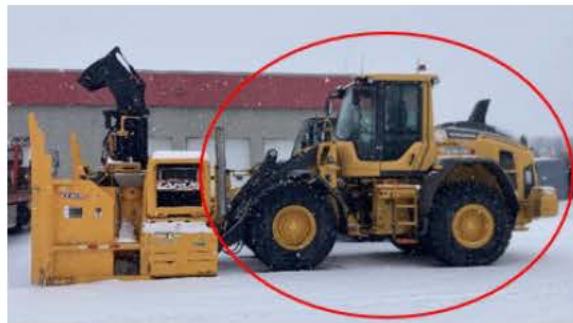
La chargeuse sur roues est munie d'une caméra de recul, de rétroviseurs extérieurs latéraux sur les deux côtés et d'un rétroviseur central à l'intérieur. Selon le manuel du fabricant, des miroirs antéviseurs sont disponibles en option. La chargeuse sur roues n'en est toutefois pas équipée.

Caractéristiques de la chargeuse sur roues	
Marque	Volvo
Modèle	L60H
Numéro d'identification du produit	[REDACTED]
Masse	13 600 kg
Longueur (sans godet)	6 038 mm
Largeur (au niveau des roues)	2 433 mm

Fig. 11 - Photographie et tableau des caractéristiques de la chargeuse sur roues de marque Volvo

- Back alarm : Fonctionnel
- Camera de recul : Fonctionnel
- Miroir côté opérateur fissuré (attaché par du tape)
- Parebrise côté gauche fissuré
- Ceinture de sécurité : Fonctionnelle (mais constatation pluguée)
- Pneus : OK
- Fuite hydraulique 3th valve

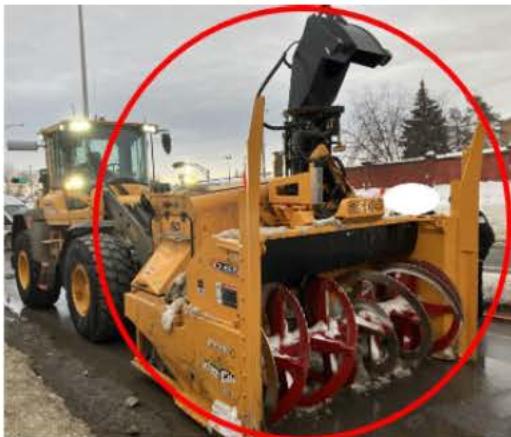
Caractéristiques de la souffleuse à neige détachable	
Marque	Larue
Modèle	D65
Numéro d'identification du produit	[REDACTED]
Masse	5 225 kg
Largeur entre les couteaux	2,90 m
Hauteur du tambour	1,52 m
Hauteur du déflecteur de chute	3,53 m
Hauteur du capot du moteur	1,83 m à 1,96 m

Fig. 12 - Photographie et tableau des caractéristiques de la souffleuse à neige détachable de marque Larue

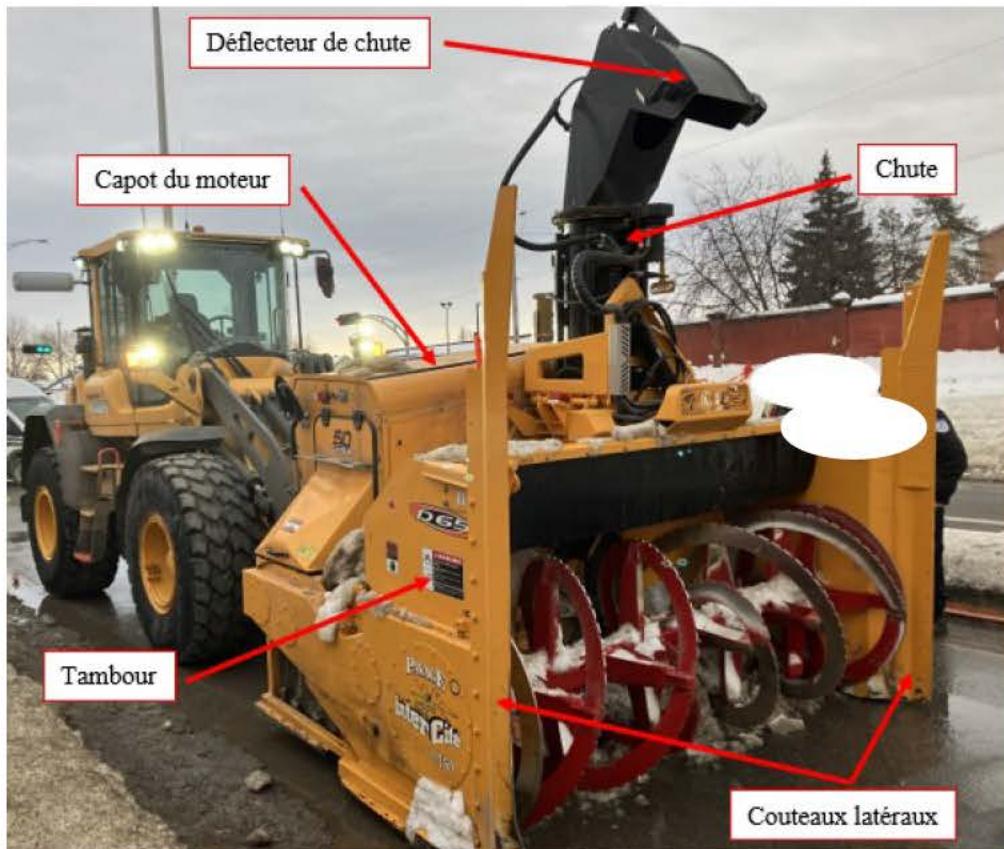
La figure 13 identifie certaines des composantes de la souffleuse à neige détachable.

Fig. 13 - Photographie des composantes de la souffleuse à neige détachable de marque Larue

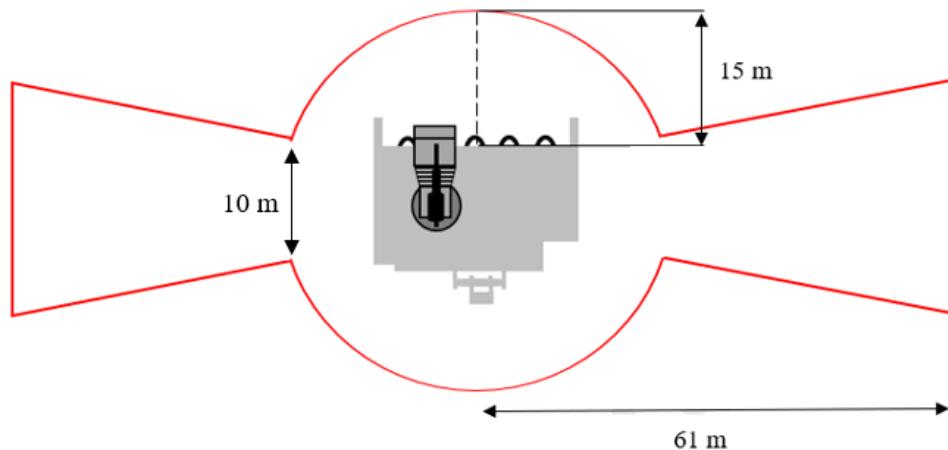
Le manuel du fabricant identifie la zone de danger, lorsque la souffleuse à neige détachable est embrayée, comme une zone circulaire ayant un rayon de 15 m à partir du point central à l'avant et à l'arrière de la souffleuse à laquelle s'ajoutent deux bandes latérales, situées à la même hauteur que la souffleuse, d'une largeur de 10 m et d'une longueur de 61 m. Selon ce manuel, seuls l'opérateur et le surveillant peuvent être présents dans cette zone.

Fig. 15 - *Vue en plan de la zone de danger de la souffleuse à neige détachable lorsque la souffleuse est embrayée (non à l'échelle)*

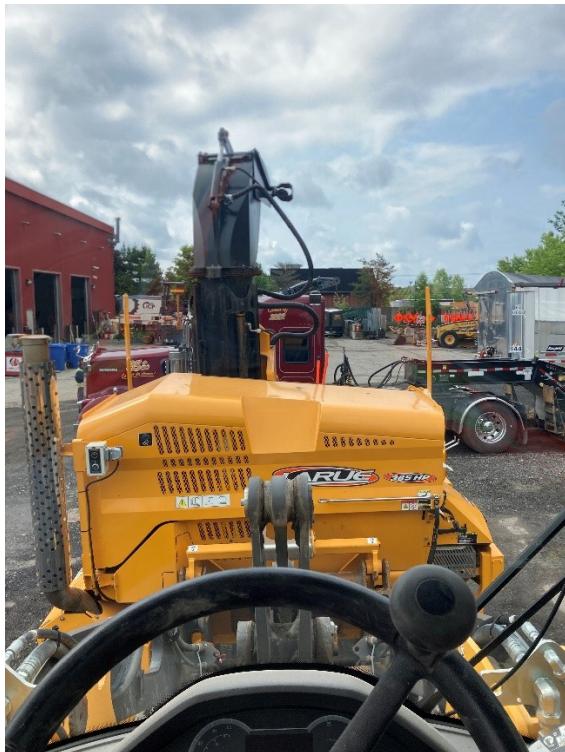
La firme d'arpentage Ecce Terra, située à Gatineau, a été mandatée afin de déterminer les angles morts causés par la présence de la souffleuse à neige détachable pour l'opérateur de la chargeuse sur roues lorsque celle-ci est en mode déplacement. Les angles morts sont les zones adjacentes à un véhicule que le conducteur ne voit pas en position habituelle de conduite, ni directement ni indirectement à l'aide des rétroviseurs ou d'autres dispositifs analogues. Ces zones varient selon la configuration du véhicule et de ses accessoires ainsi que selon certaines des caractéristiques physiques de l'opérateur telles que sa grandeur et son poids.

Fig. 16 - Angles morts causés par la souffleuse dans la configuration utilisée au moment de l'accident

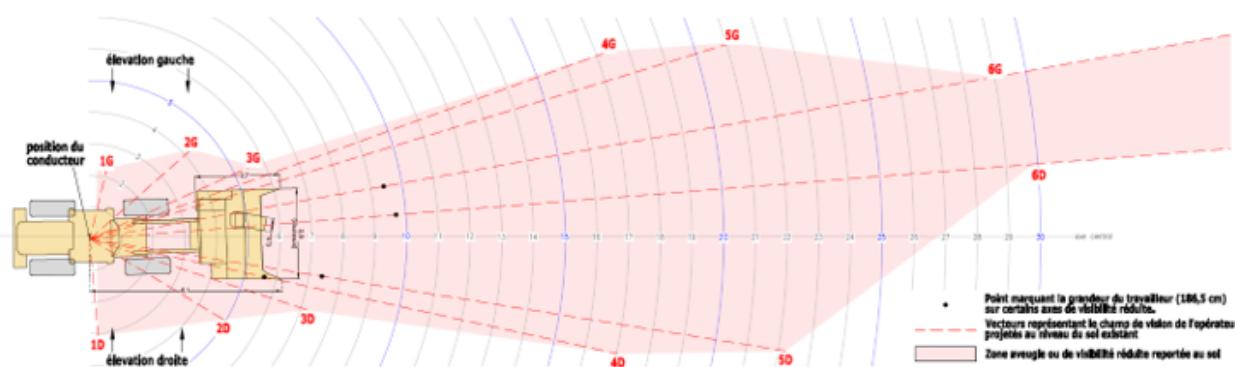
Dans l'image ci-dessous, les vecteurs permettant d'établir les angles morts ont été identifiés 1D, 2D, 3D, 4D, 5D, 6D et 1G, 2G, 3G, 4G, 5G, 6G en fonction des éléments de la structure de la chargeuse sur roues ainsi que de la souffleuse à neige détachable obstruant la vision de l'opérateur et selon qu'ils se retrouvent à gauche ou à droite de l'axe central de l'équipement. La partie rosée délimite ces angles morts reportés au niveau du sol.

Fig. 17 - Vue en plan des angles morts de la souffleuse au moment de l'accident

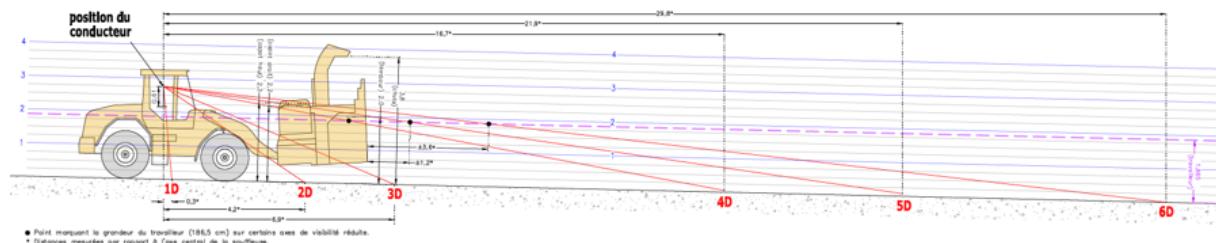
Puisque les yeux de l'opérateur sont plus hauts que les structures de la souffleuse à neige détachable, la hauteur des angles morts diminue en fonction de l'augmentation de leur distance de l'opérateur, et ce, jusqu'à atteindre le sol, à l'exception de la chute à neige. En raison de la hauteur de la chute à neige par rapport aux yeux de l'opérateur, l'angle mort causé par celle-ci s'étend indéfiniment et obstrue entièrement la vision de l'opérateur.

Fig. 18 - Vue en élévation droite des angles morts de la souffleuse au moment de l'accident

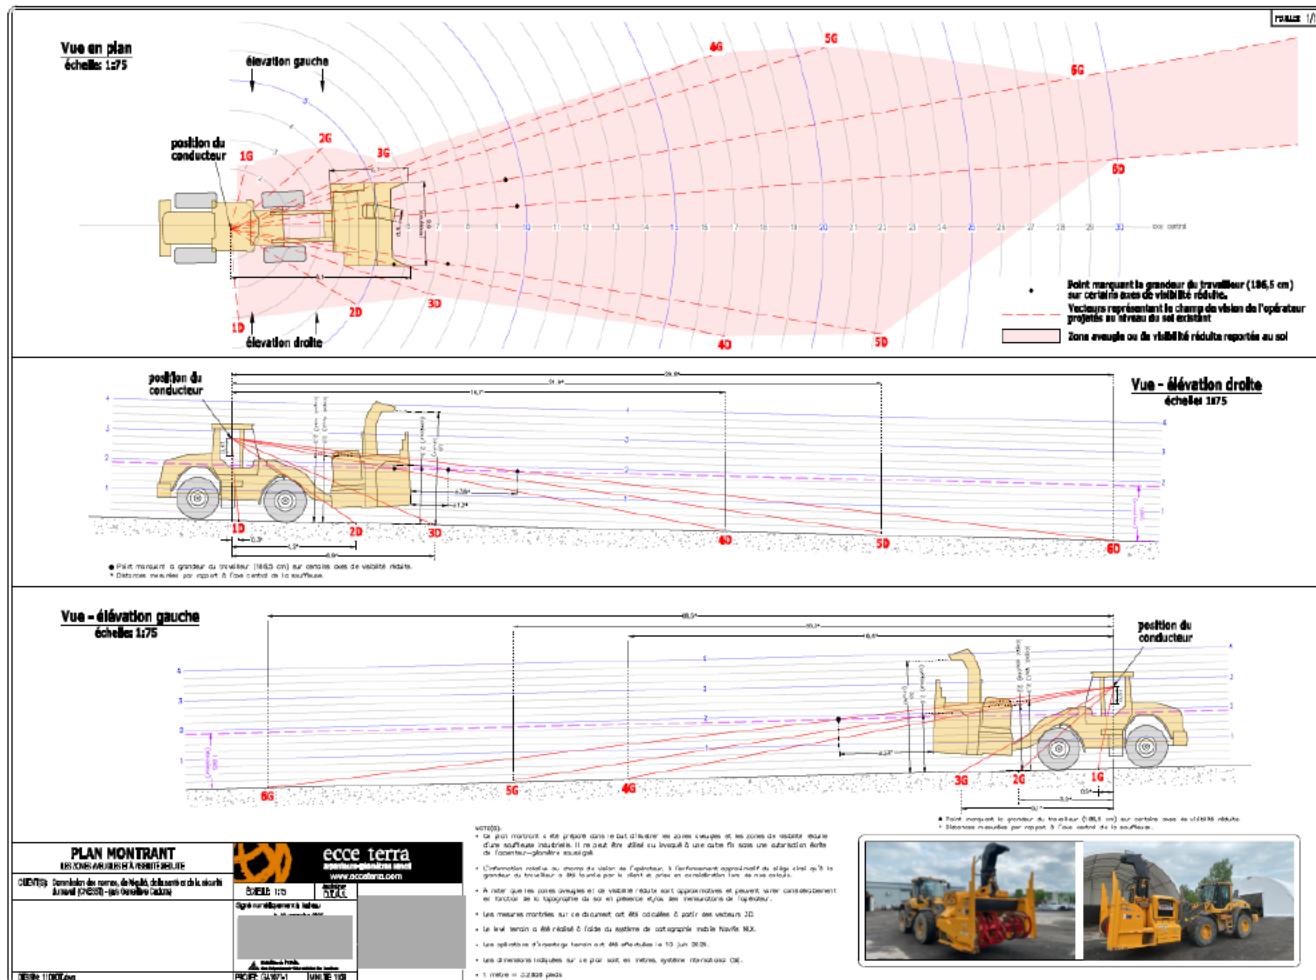
Agrandissement du plan montrant les zones aveugles et à visibilité réduite - vue en plan
