RAPPORT D'ENQUÊTE**EN004468**

**Accident ayant causé la mort d'un travailleur de
l'entreprise WM Déneigement survenu le 28 mars 2025 à
l'entreprise Cascades Emballage carton-caisse-Cabano
au 520, rue Commerciale Nord à Témiscouata-sur-le-Lac**

**Service de la prévention-inspection
Gaspésie–Îles-de-la-Madeleine et Bas-Saint-Laurent**

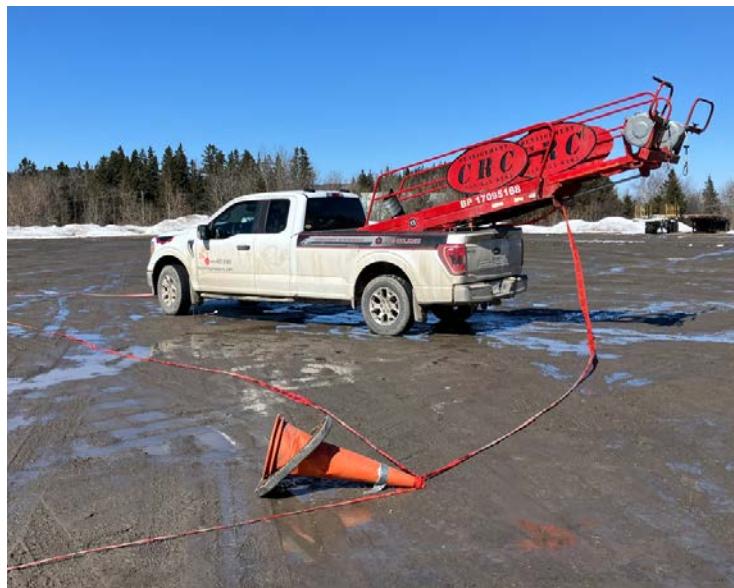
Fig. 1 — Vue du véhicule utilisé lors de l'accident, le 28 mars 2025

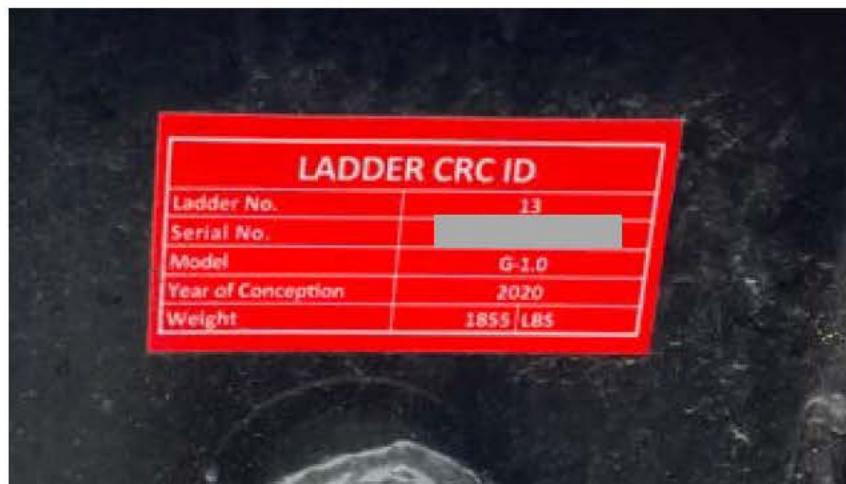
L'échelle de l'Entreprise CRC (2014) inc. modèle G-1.0, année 2020, numéro de série [REDACTED] est fixée dans la caisse de la camionnette F150.

Fig. 4 — Plaque d'identification de l'échelle

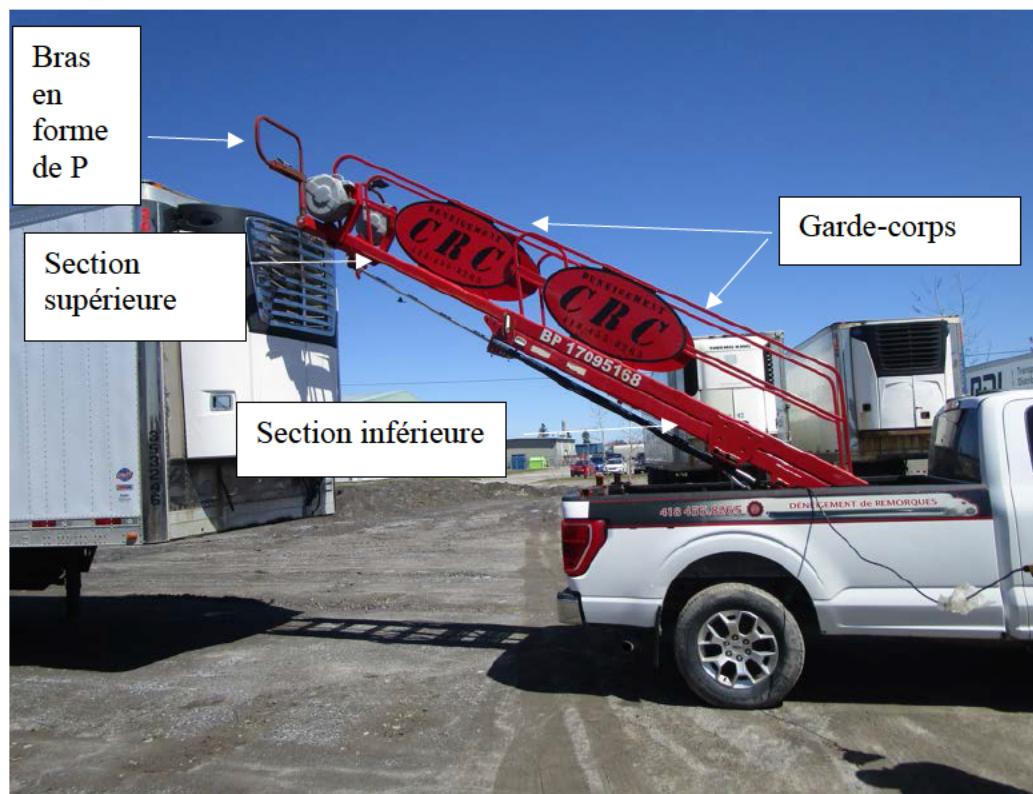
Cette échelle est composée de deux sections dont l'une est coulissante et d'un système de commande filaire. Aucune indication n'a été observée sur l'équipement, afin d'identifier d'éventuels points d'ancre réservés à la limitation de déplacement ou pour un système d'arrêt de chute. On ne retrouve pas non plus, sur l'équipement, d'indication quant à son utilisation sécuritaire. Aucun manuel du fabricant n'est disponible.

Fig. 5 — *Simulation de l'échelle en extension*

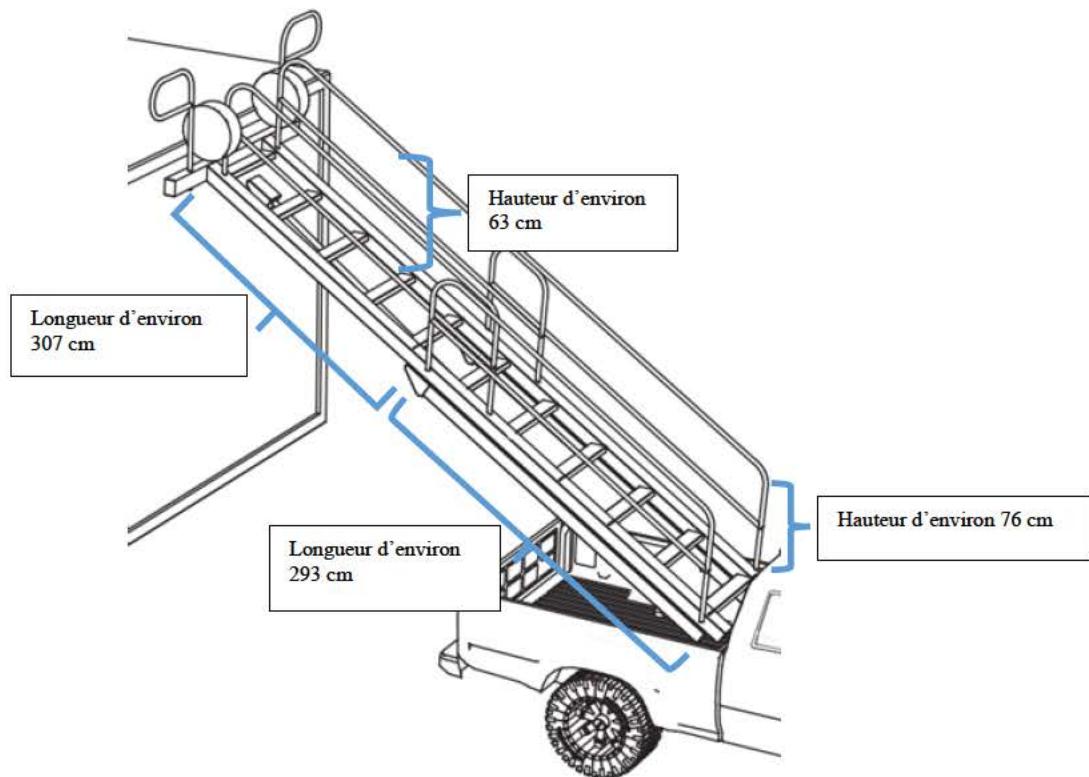
Fig. 6 — Croquis des mesures de l'échelle

La section inférieure, d'une longueur d'environ 293,4 cm (115,5 po), est équipée d'un vérin hydraulique activé par une commande filaire. Ce vérin permet d'ajuster le degré d'inclinaison de l'échelle. La section inférieure de l'échelle est munie d'un garde-corps d'une hauteur d'environ 76 cm (30 po) et les marches sont conçues de grillage.

La section supérieure est d'une longueur d'environ 307,3 cm (121 po). Elle coulisse dans le même axe que la section inférieure à l'aide d'un vérin hydraulique permettant d'ajuster la longueur totale de l'échelle aérienne. Cette section de l'échelle est munie d'un garde-corps d'une hauteur d'environ 63,5 cm (25 po). La lisse supérieure, la traverse intermédiaire et les montants sont fabriqués en tube carré d'environ 2,54 cm (1 po). Ce tube est la plus petite structure de l'échelle.

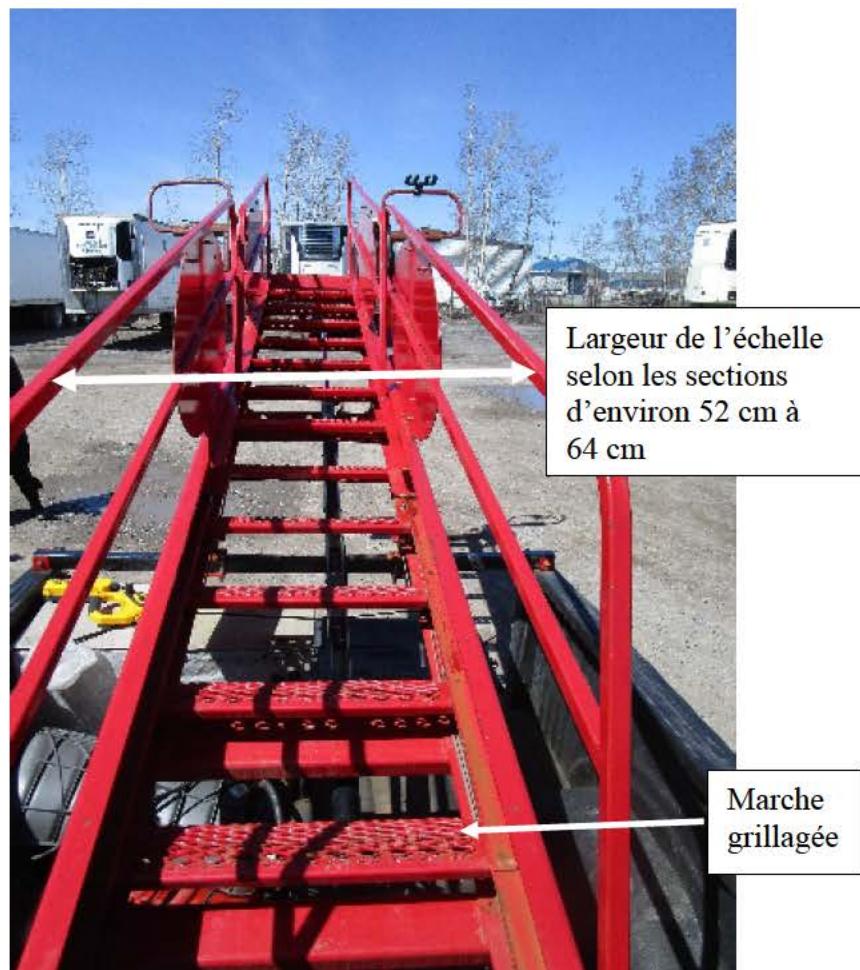
À son extrémité, aucun garde de corps n'est présent. L'échelle est munie de deux bras en forme de P situés de chaque côté. Deux dévidoirs contenant chacun une corde enroulée sont également disposés de part et d'autre de l'échelle, à son extrémité. Ces cordes sont prévues être utilisées dans le cadre d'un système de limitation de déplacement visant à prévenir les chutes lors du déneigement.

Fig. 7 — Vue de l'échelle

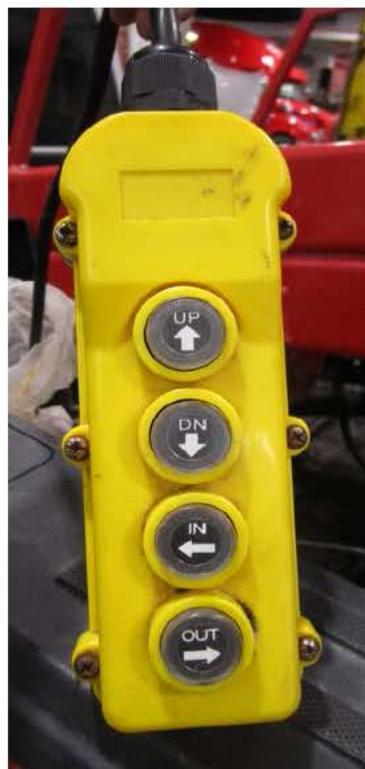
Le mouvement de l'échelle est initié à l'aide d'une commande filaire munie de quatre boutons à action maintenue, en ce que le relâchement d'un bouton interrompt le déplacement en cours. Ce dispositif de commande permet l'ajustement de l'inclinaison de l'échelle, vers le haut ou vers le bas. Deux autres boutons permettent quant à eux de déployer ou de rétracter la seconde section de l'échelle à coulisse. Le fil de la commande est de longueur suffisante pour permettre une opération à partir du sol ou de l'intérieur du véhicule.

Fig. 8 — Dispositif de commande

Les boutons du dispositif de commande filaire sont à action maintenue. Cette dernière n'est pas non plus équipée, par exemple, d'un dispositif de validation devant être actionné en pair avec l'un des boutons pour autoriser le mouvement.

Par conséquent, l'actionnement involontaire de l'organe de service est possible et pourrait provoquer la mise en mouvement de l'échelle.

De plus, lors de la vérification mécanique, un bris et des déformations ont été observés au niveau de la gaine du fil de la commande. Les signes démontrent que la gaine a été compressée à quelques endroits. Toutefois, l'inspection n'a pu révéler ou non la présence de dommages internes pouvant provoquer par exemple un court-circuit et un mouvement indésirable de l'échelle.

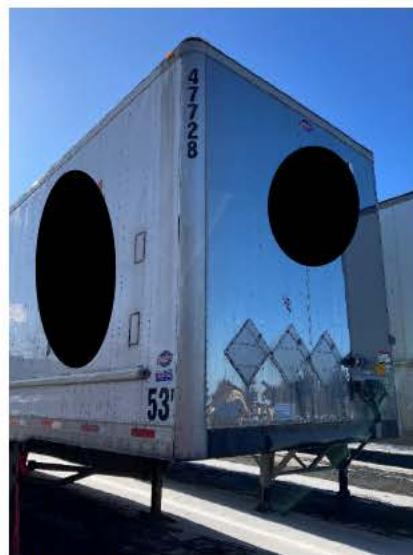
La hauteur du devant de la remorque de 53 pi (16,15 m) est d'environ 4,2 m (13 pi, 10 po). Cette donnée peut toutefois varier en fonction de différents facteurs tels l'ajustement de la bâche servant d'appui, l'état, l'inclinaison du sol, etc.

Fig. 9 — Dernière remorque déneigée

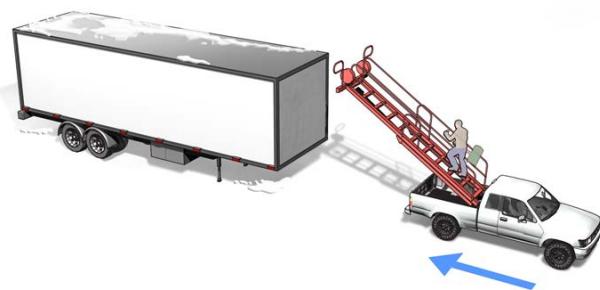
Le conducteur positionne la camionnette équipée d'une échelle aérienne en marche arrière, face à la remorque stationnée. Alors que le travailleur prend place dans la caisse du véhicule, il porte un harnais et une liaison d'arrêt de chute. Il monte dans l'échelle pour avoir accès au-dessus de la remorque. Certaines séquences vidéo démontrent que lors de la journée de travail, le travailleur était libre de mouvement tant sur le dessus des remorques que lors de certains déplacements du véhicule.

Fig. 10 — Dessin lors d'un positionnement

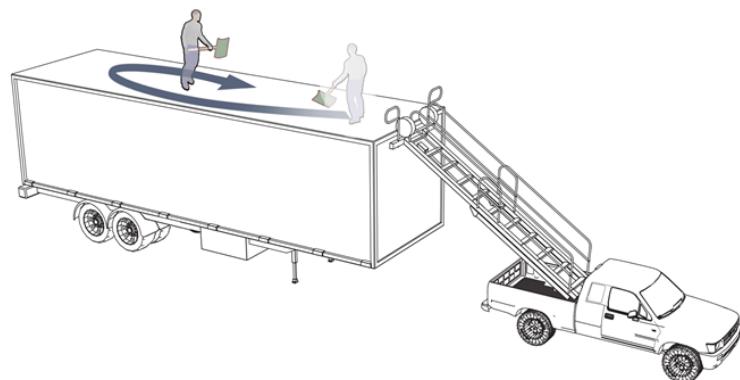
Le travailleur fait le déneigement du dessus de la remorque avec une pelle en effectuant un aller-retour de l'avant à l'arrière.

Fig. 11 — Dessin déneigement de la remorque

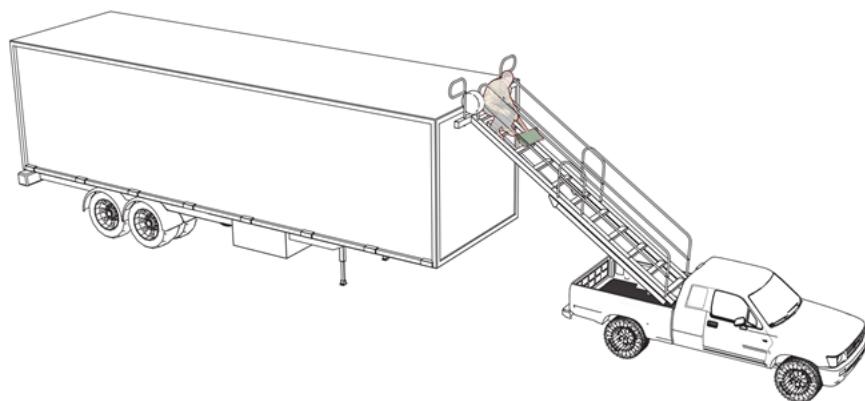
Lorsque le travailleur termine le déneigement du toit de la remorque, celui-ci revient se positionner dans la partie supérieure de l'échelle. C'est alors qu'il donne, comme convenu, le signal verbal au conducteur. Ce signal indique au conducteur qu'il peut avancer la camionnette.

Fig. 12 — Dessin du positionnement du travailleur dans l'échelle
Source : CNEST

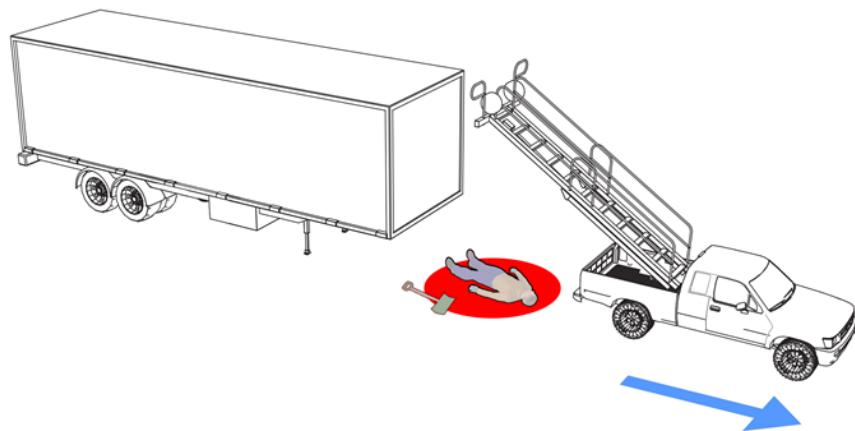
Lorsque la camionnette amorce le déplacement, le travailleur libre de mouvement fait une chute au sol à partir de l'échelle. La trace de l'impact est à environ 3 m à l'avant de la remorque.

Fig. 13 — Dessin du mouvement
Source : CNEST

Le travailleur prenait non seulement place sur le véhicule au moment de son déplacement, mais plus précisément, il était positionné sur les dernières marches à l'extrémité de l'échelle aérienne du véhicule. De plus, l'échelle était inclinée et étirée. La distance entre le sommet de l'échelle et son point de fixation dans la caisse de la camionnette crée un effet de levier contribuant à amplifier davantage la secousse subie par le travailleur dans ces conditions.

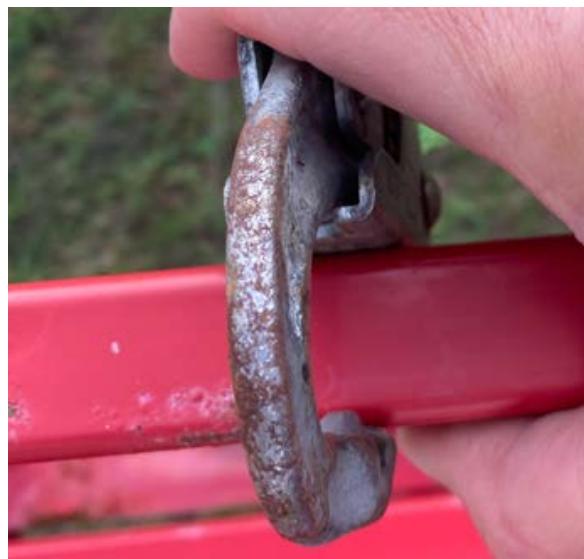
Aucun marquage n'a été observé sur l'équipement afin d'identifier d'éventuels points d'ancrage réservés à la limitation de déplacement ou pour un système d'arrêt de chute. Lors d'essais, nous n'avons pas été en mesure de constater de point de fixation compatible qui permet d'utiliser le crochet des longes retrouvées directement sur la structure de la partie supérieure de l'échelle.

Fig. 14 — Exemple d'un crochet d'une longe sur le tube du garde-corps
Source : CNESST

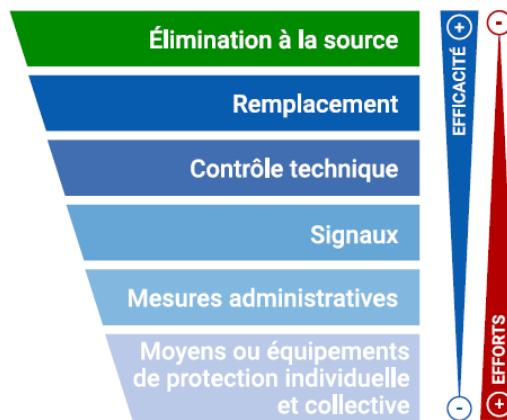
Pour choisir une mesure de prévention à mettre en place, il faut se référer à la hiérarchie des mesures de prévention. L'objectif est d'éliminer le risque à la source. Lorsque c'est impossible, une combinaison de mesures de prévention doit être mise en place pour chaque risque identifié.

Fig. 15 — *Hiérarchie des moyens de prévention*

À défaut d'éliminer les risques à la source, il faut les maîtriser par une combinaison de ces mesures de prévention.

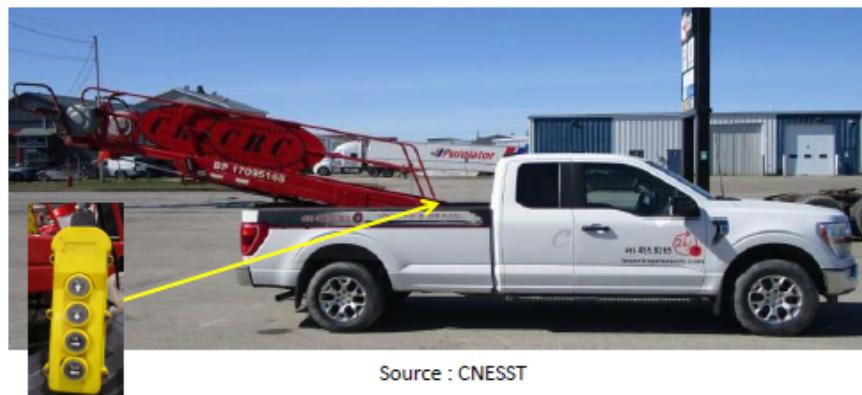
Une échelle hydraulique a été installée à l'arrière d'une camionnette à plateau ouvert. Cette échelle est conçue pour se déplacer uniquement dans le plan vertical, grâce à un vérin hydraulique. Elle peut également s'allonger et se rétracter par une commande hydraulique. L'extrémité de l'échelle, dépourvue de panier, permet d'accéder directement à une structure en hauteur.

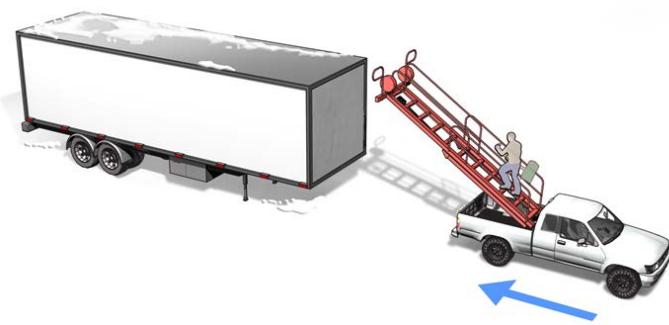
Positionnement de la camionnette équipée de l'échelle aérienne

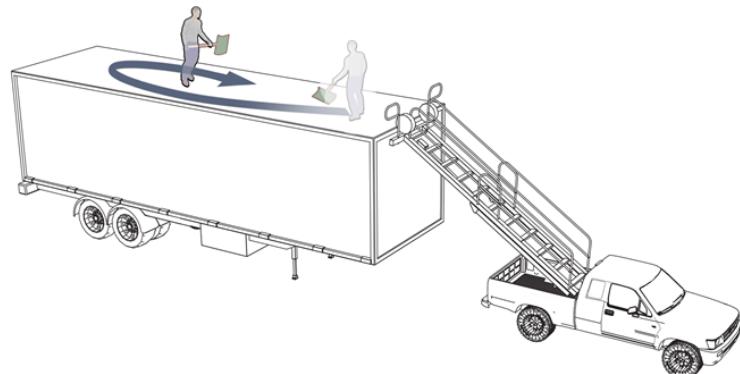
Déneigement du toit de la remorque

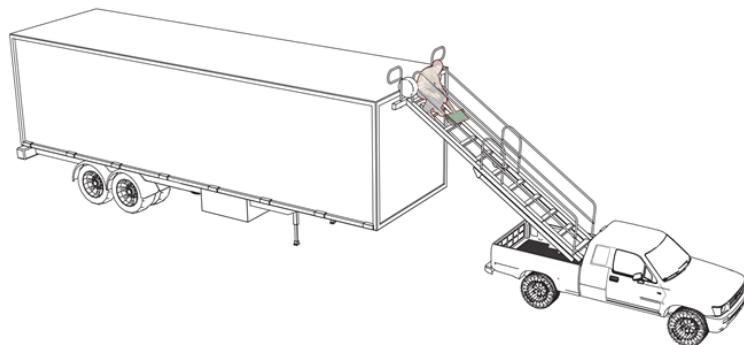
Positionnement du travailleur dans l'échelle

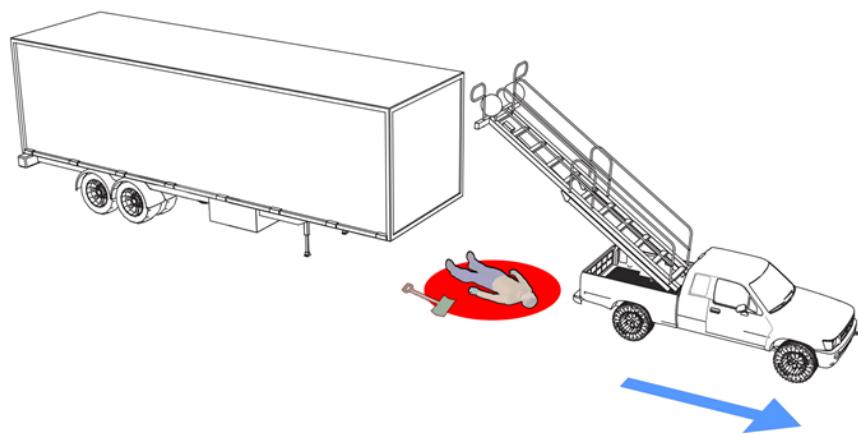
Déplacement du véhicule et chute du travailleur
