**EN004481****RAPPORT D'ENQUÊTE**

**Accident ayant causé la mort d'un travailleur de l'entreprise  
Les sols Christian inc., survenu le 8 octobre 2025 sur les  
installations de Soya Rive-Nord inc. à Sainte-Élisabeth.**

**Service de la prévention-inspection – Lanaudière**

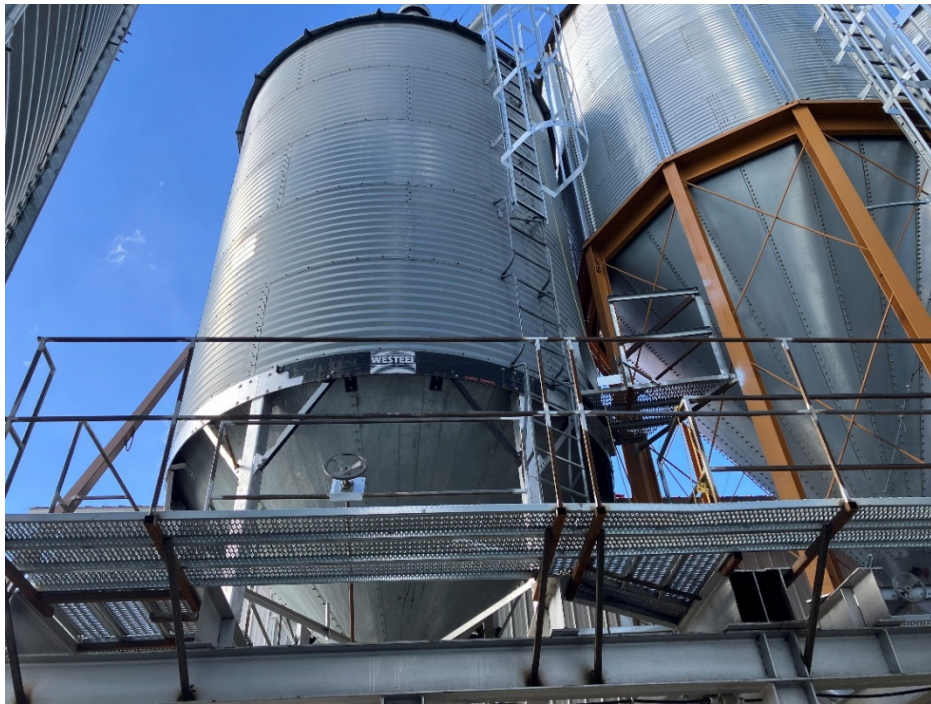
Le 8 octobre 2025, vers 11 h 30, un travailleur de l'entreprise Les sols Christian inc. grimpe dans l'échelle fixée au silo pour vérifier son contenu. Alors que le travailleur se trouve dans l'échelle, à une hauteur d'au moins 4,6 m, il perd un de ses points d'appui et fait une chute libre. Lors de sa chute, il heurte le garde-corps et tombe sur la passerelle. De la passerelle, il roule sous le garde-corps et fait une chute libre de 6 m jusqu'au sol en béton.

Figure 1 - *Lieu de l'accident*  
Source : CNESST

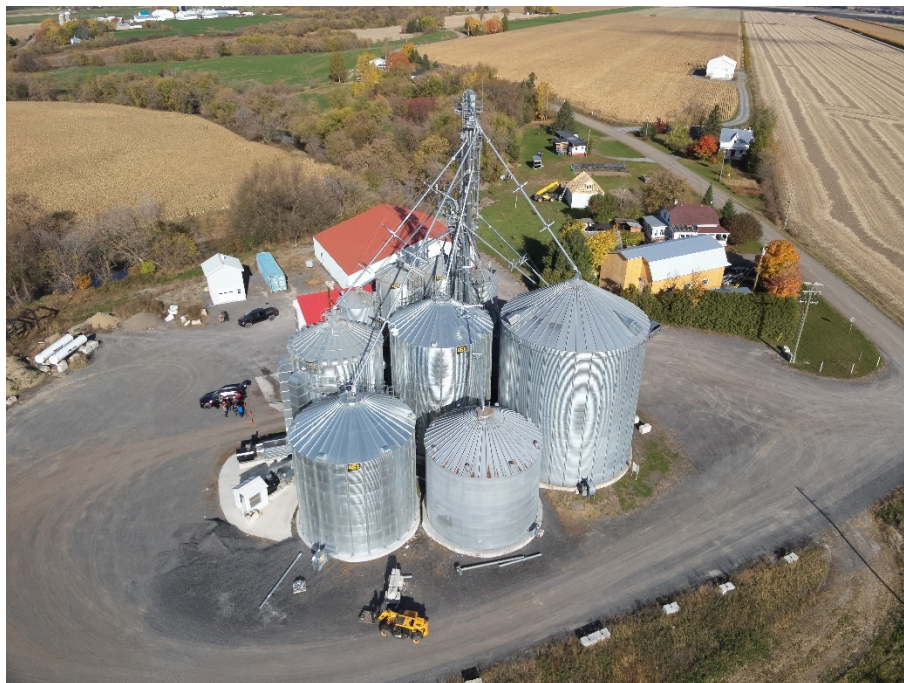
L'établissement est situé au 2251, rang de la Rivière Nord à Sainte-Élisabeth. La dimension du terrain est de 3,99 hectares, dont 3,7 cultivables. Le lieu de travail compte des silos à fond conique, à fond plat et à tour. Les quatre silos à fond conique, C1 à C4, sont reliés par une passerelle menant à l'intérieur d'un bâtiment servant à la transformation du soya. Les silos C1 et C4 ont chacun une capacité de 65 tonnes.

Fig. 2 - *Vue aérienne des installations*  
Source : CNESST

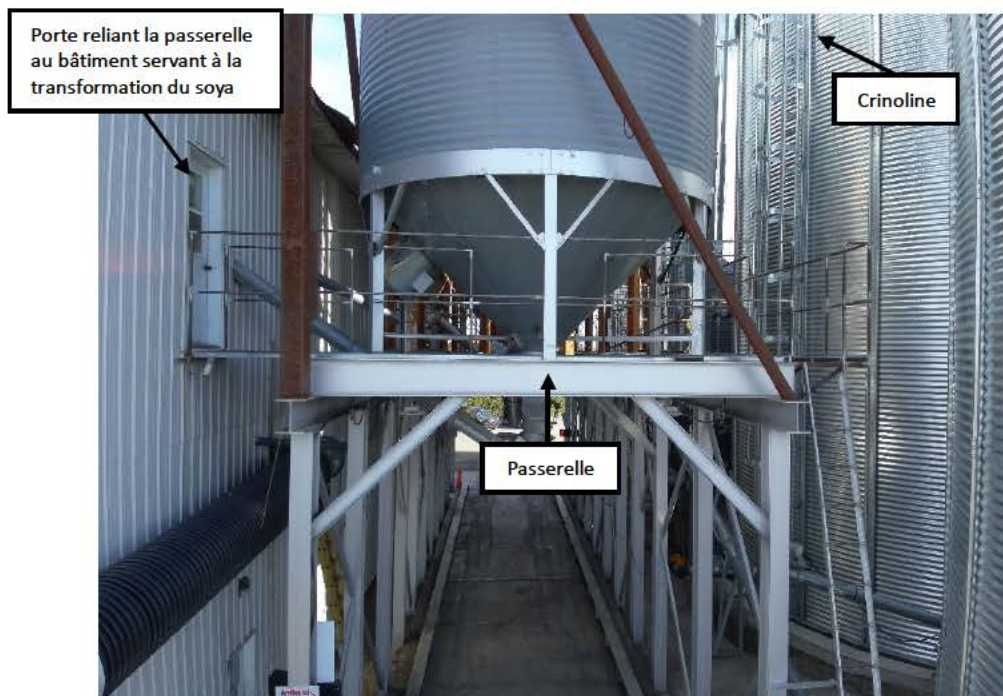
Les silos C1 à C4 sont desservis par une passerelle accessible par une échelle fixe à partir du sol ou par une porte située au 2<sup>e</sup> étage du bâtiment. Chaque silo est muni d'une échelle fixe accessible à partir de la passerelle et menant à leur sommet. Des trappes sont présentes à chacun de leurs sommets pour y vérifier leur contenu.

Fig. 3 - Voie d'accès à la passerelle du silo C4  
Source : CNESST

La passerelle est munie de garde-corps d'une hauteur de 1,2 m et possède des lisses intermédiaires à mi-hauteur. Un plancher antidérapant en aluminium est présent et a été installé avec des surplus de matériaux d'un autre projet.

L'installation des garde-corps, de l'échelle fixe extérieure menant du sol à la passerelle et du plancher antidérapant a été faite en 2024 par Soya Rive-Nord inc. sans l'aide d'une compagnie spécialisée et sans consulter la réglementation et les dispositions applicables du Code de construction de la Régie du bâtiment du Québec. Des ouvertures posant un risque de chute sont présentes au niveau du plancher et certains garde-corps ne sont pas complets, notamment à proximité des silos C1 à C4.
