RAPPORT D'ENQUÊTE**EN004484**

**Accident ayant causé la mort d'un travailleur de l'entreprise Dhilmar
Éléonore, Société en commandite, survenu le 26 août 2025 sur le site
minier Éléonore situé sur le territoire d'Eeyou Istchee Baie-James, dans
le Nord-du-Québec.**

**Service de la prévention-inspection
Abitibi-Témiscamingue – Nord-du-Québec**

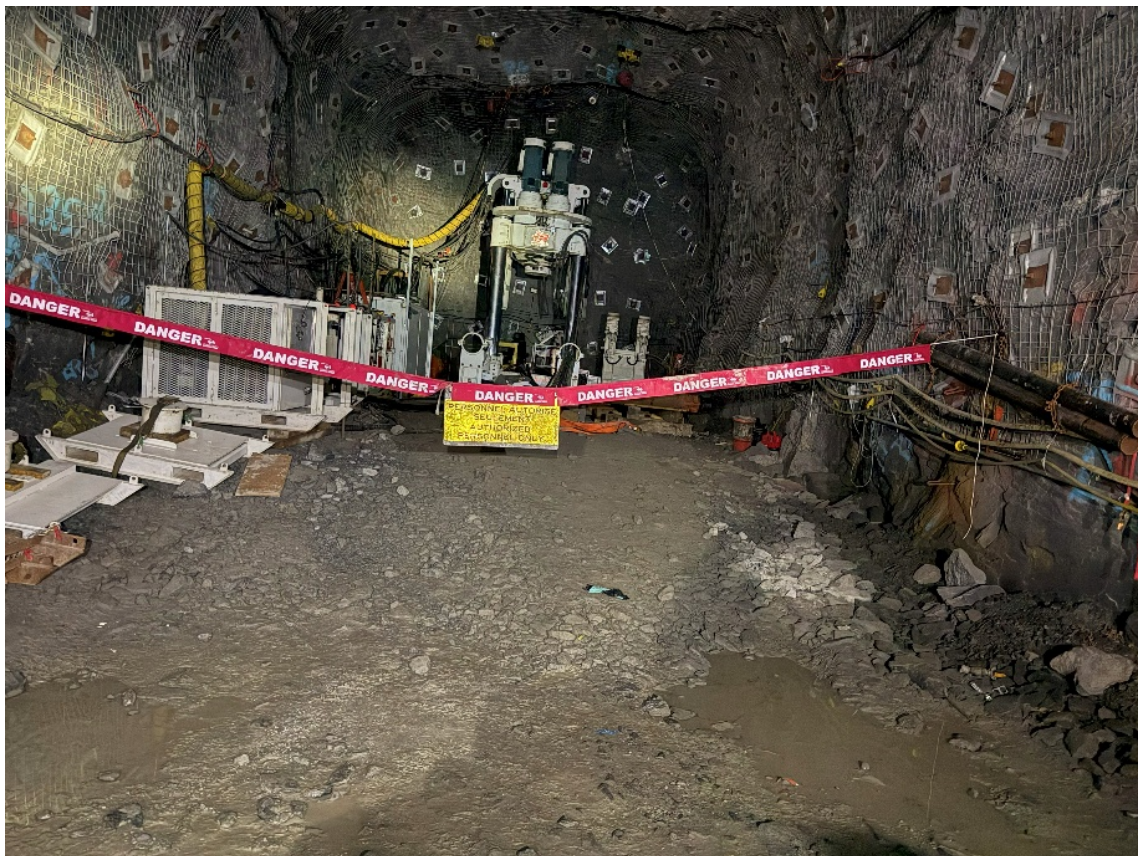
Figure 1 – Vue générale des installations de forage.

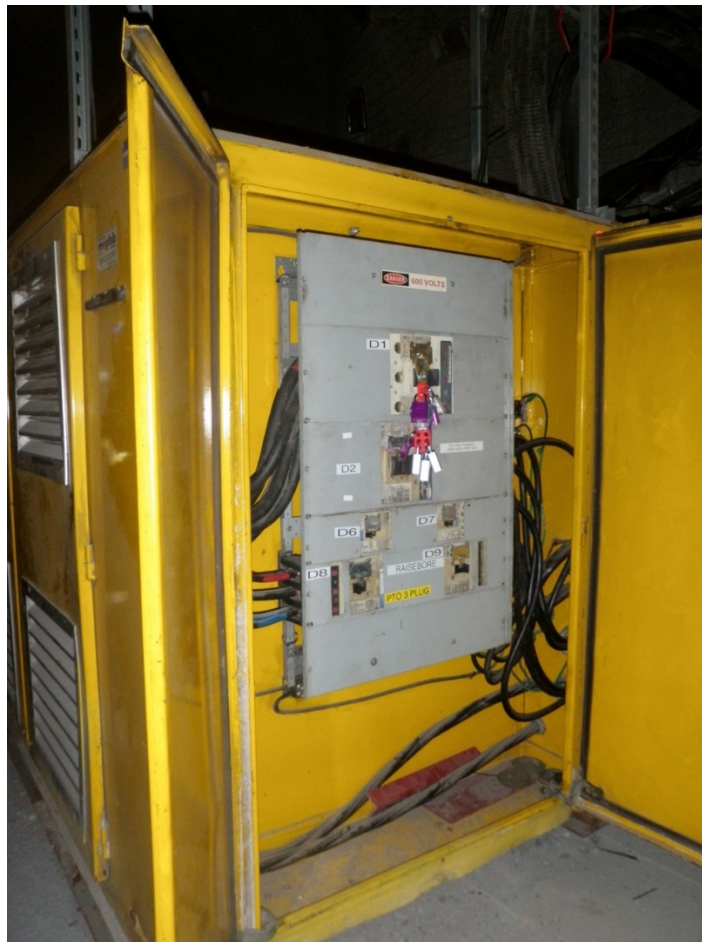
L'installation électrique présente à l'intérieur de la baie 1220-N-BEL-1S est une installation préfabriquée par l'entreprise MEGLAB, spécifiquement pour l'industrie minière. Elle est dotée d'une entrée électrique de 1 000 kVA, 13,8 kV, alimentée par une station électrique souterraine. Elle comporte notamment les éléments suivants :

- A. Sectionneur de 600 ampères 5 kV;
- B. Un transformateur 1 000 kVA de 13,8 kV – 600 V trois phases 60Hz;

Fig. 6 – Sous-station électrique
Source : CNESST

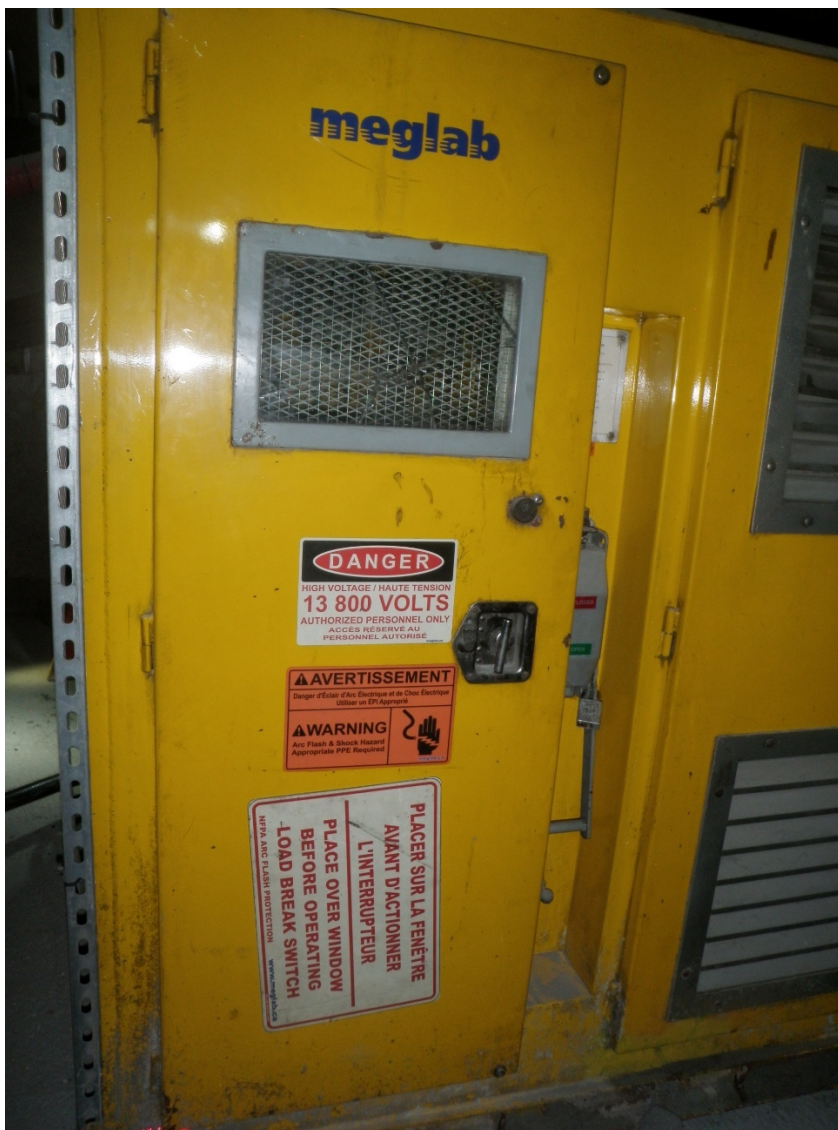
Fig. 7 – Sous-station électrique
Source : CNESST

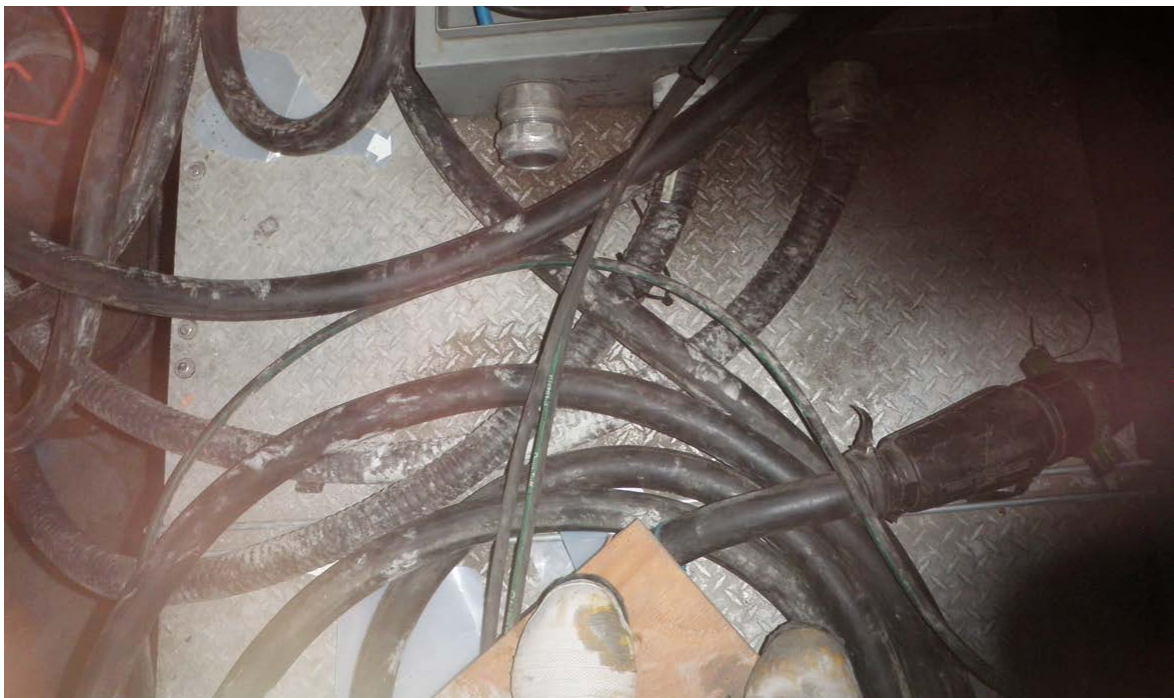
À notre arrivée sur le site de l'accident, un escabeau est positionné entre l'unité de puissance électrique et l'unité hydraulique de la foreuse-aléuseuse. Le panneau du coffret de branchement de l'unité de puissance est en position ouverte. Des câbles électriques, des outils, ainsi qu'une planche de contre-plaqué se trouve à proximité du coffret sur l'unité de puissance. On nous informe que l'un des intervenants s'est servi de la planche de contre-plaqué présente sur les lieux pour exécuter les manœuvres de réanimation.

Fig. 9 – Câbles présents sur l'unité de puissance

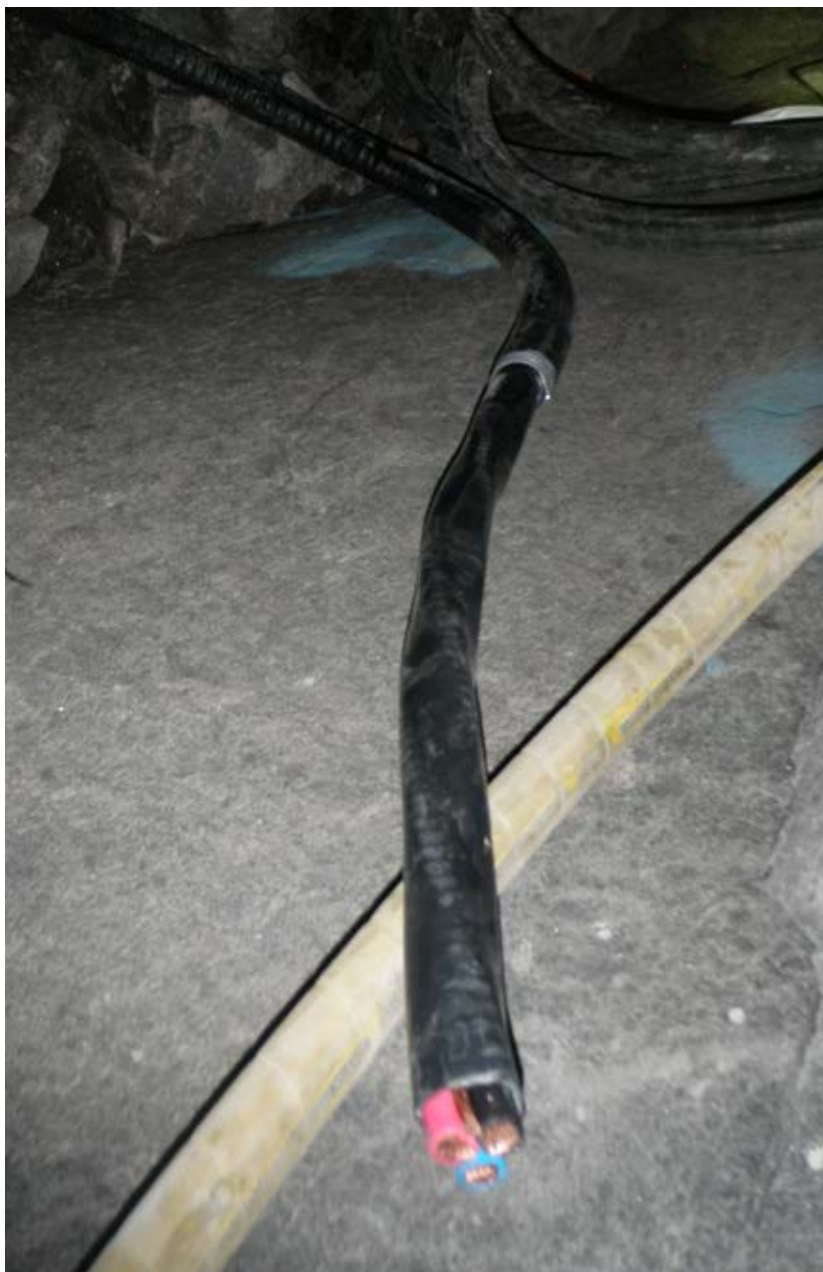
Au sol, à proximité de l'unité de puissance de la foreuse-aléuseuse, un câble électrique dont la gaine extérieure ainsi que son armure métallique ont été enlevées sur une portion de 63 cm à son extrémité. L'extrémité du câble électrique est située à proximité de la paroi rocheuse longeant l'unité de puissance de la foreuse-aléuseuse.

Fig. 10 – Extrémité du câble de raccordement

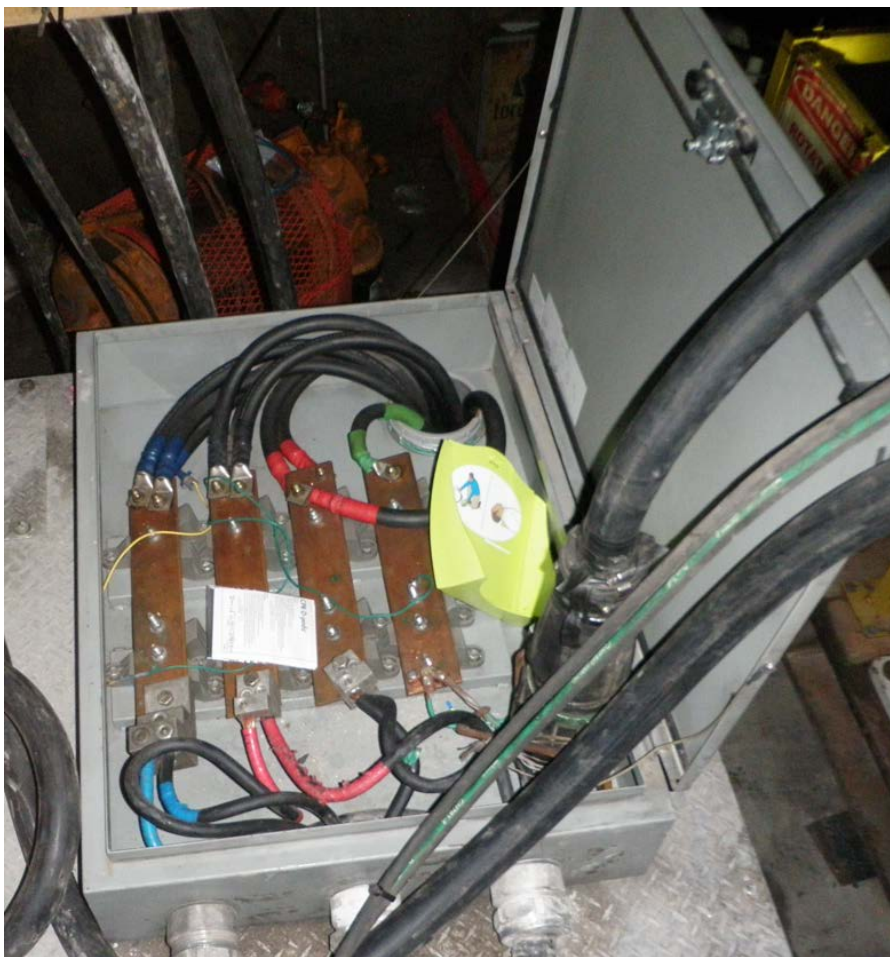
Le travailleur accidenté monte sur l'unité de puissance de la foreuse-aléuseuse à l'aide de l'escabeau. Il ouvre le couvert du coffret de branchement de la gauche vers la droite. Le travailleur accidenté subit une décharge électrique lorsque son pouce gauche touche à une phase sous tension à l'intérieur du coffret de branchement et que sa main droite fait contact avec le couvercle mis à la terre.

Le coffret de branchement présent au sommet de l'unité de puissance de la foreuse-aléuseuse est en position ouverte. Deux câbles électriques sont branchés dans le coffret de branchement. Les trois tiges de cuivre de l'extrémité gauche, présentes à l'intérieur du coffret de branchement, représentent les trois phases d'alimentation électrique. La tige de cuivre de droite constitue la mise à la terre. Le coffret de branchement dont la porte s'ouvre de la gauche vers la droite est mis à la terre.

Fig. 11 – Coffret de branchement de l'unité de puissance
Source : CNESST

- Un travailleur reçoit une décharge électrique mortelle de 347 volts alors que son pouce gauche entre en contact avec une phase sous tension et que sa main droite maintient le couvercle du coffret de branchement, mis à la terre.

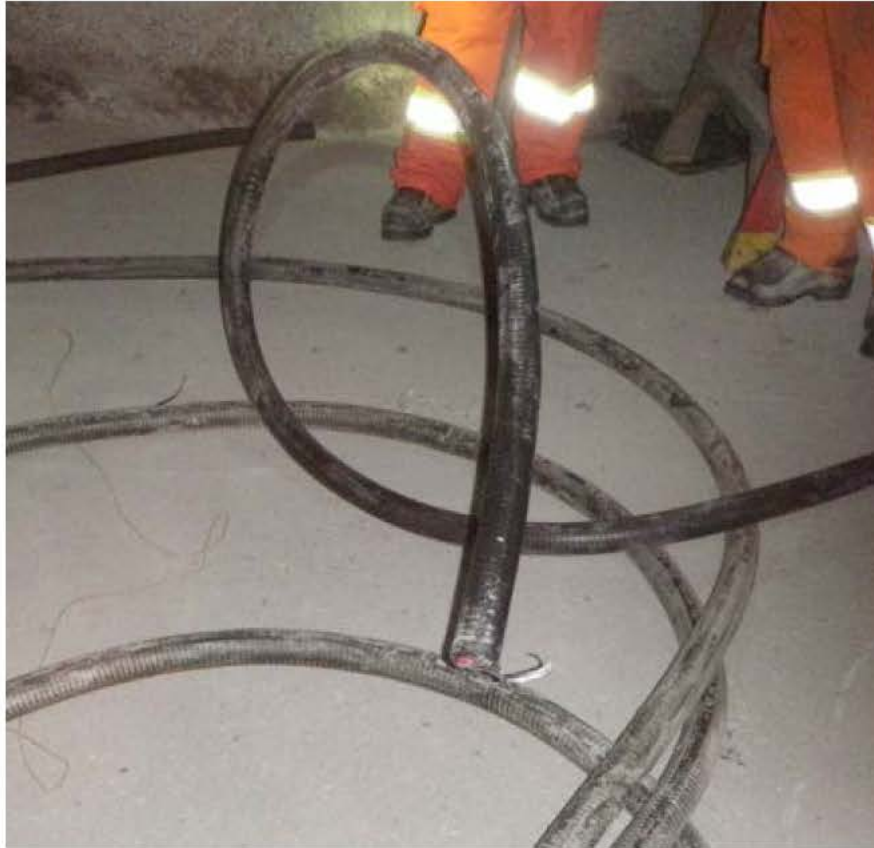
Le câble électrique à proximité de la sous-station électrique est coupé dans l'attente de son raccordement, tandis qu'une section en surplus repose sur le sol.

Fig. 12 – Câble de raccordement présent à la sous-station électrique

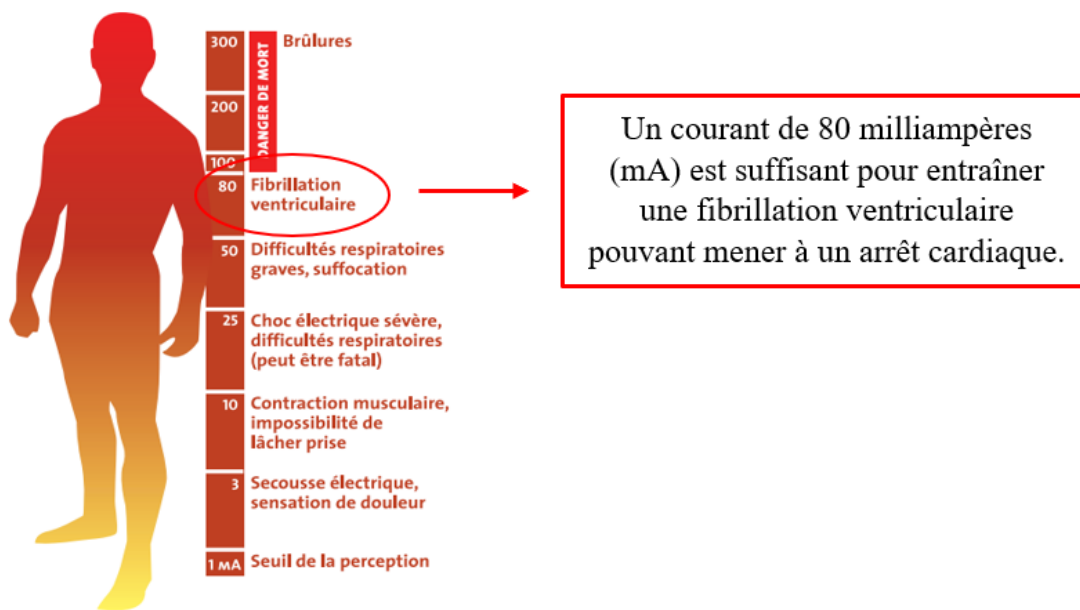
- Le trajet emprunté par le courant électrique dans le corps;
- La valeur de la tension de contact exprimé en volts (V);
- L'intensité (A) est déterminée par la tension (V) et la résistance du corps humain (Ohm (Ω));
- La durée du contact avec l'élément sous tension.

Fig. 14 - Intensité électrique et effets sur le corps
