**RAPPORT D'ENQUÊTE****EN004494**

**Accident ayant causé la mort d'une travailleuse de  
l'entreprise Toitures Trois Étoiles inc.  
survenu le 5 août 2025 au 5680 boulevard Rosemont  
à Montréal.**

**Service de la prévention-inspection – Montréal – Construction**

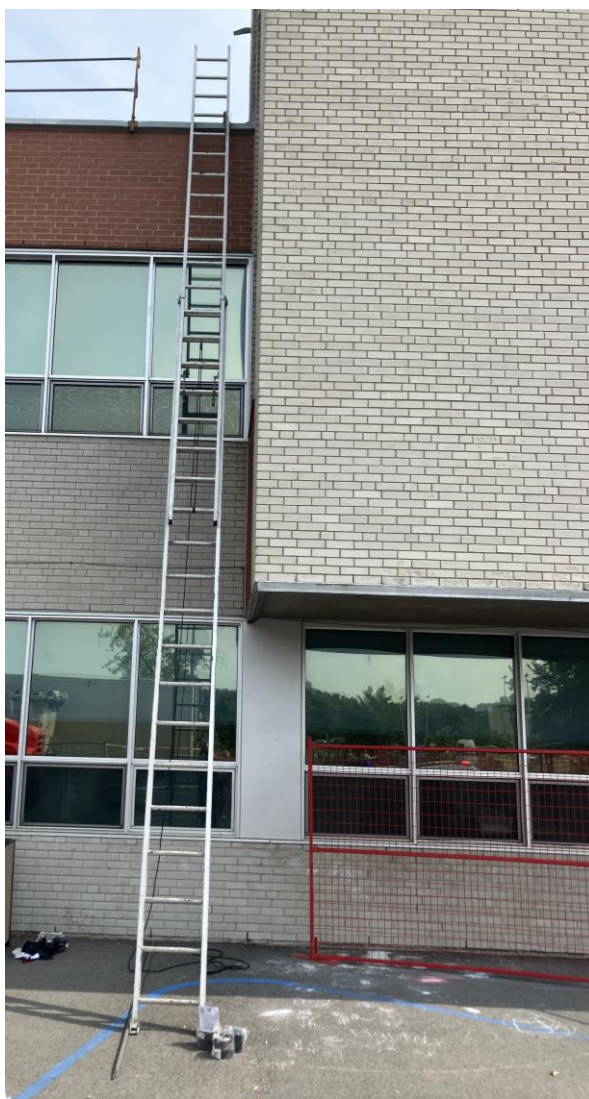
Figure 1 - *Lieu de l'accident*  
Source : CNESST

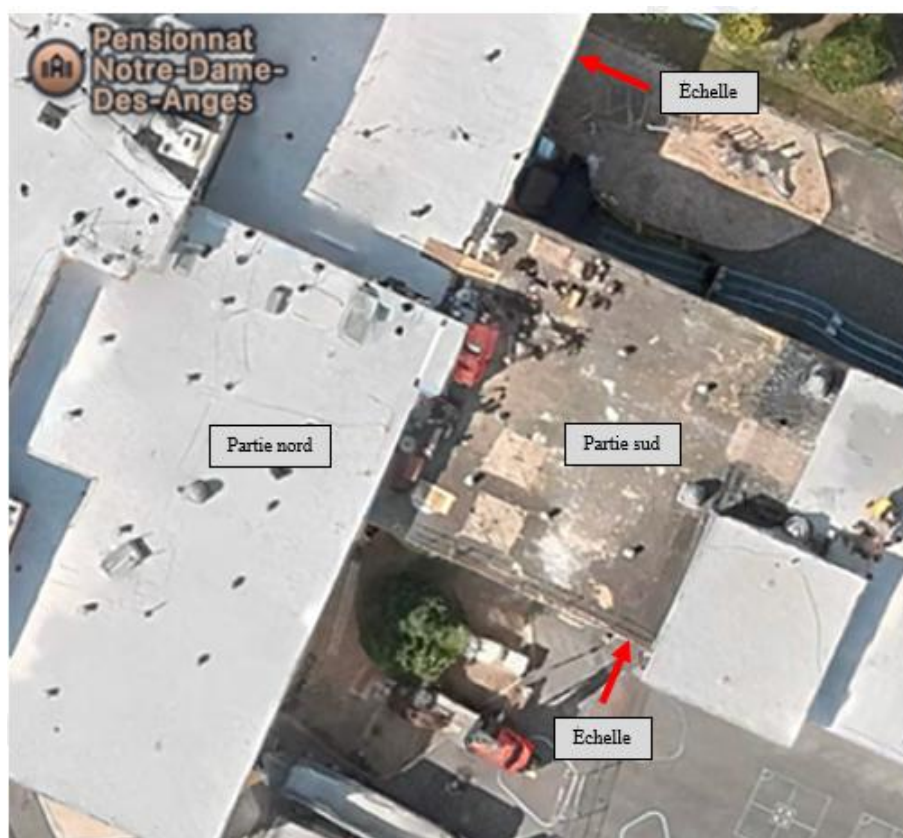
Il s'agit du remplacement du système d'étanchéité du toit d'un bâtiment institutionnel abritant une école. Le bâtiment est composé de deux parties, nord et sud, de hauteurs variables. La partie sud, où l'accident a eu lieu, est d'une superficie de 1075 m<sup>2</sup>, d'une hauteur de 9 m et comporte 2 étages. Cette partie est entourée d'une aire asphaltée servant de cour de récréation. Les toitures sont de type toit plat (membrane étanche et gravier). L'accès se fait par des échelles portatives. Un garde-corps temporaire est placé en bordure du toit.

Fig. 2 - *Vue aérienne du bâtiment*  
Source : Plan d'Apple (modifiée CNESST)

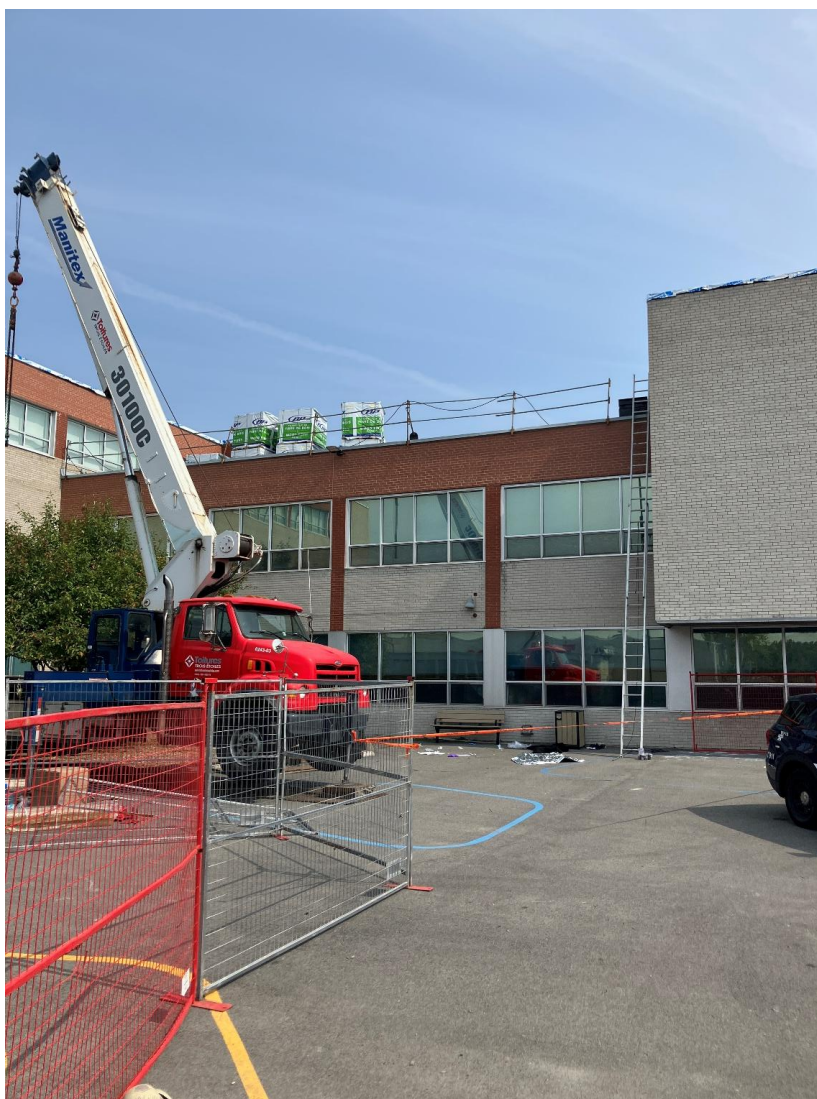
Fig. 4 - *Lieu de l'accident*  
Source : CNESST

Les équipements et matériaux de Trois Étoiles sont disposés dans le coin nord-ouest de la cour de récréation du pensionnat. Le jour de l'accident, les travaux se font sur le toit de la partie sud. Une échelle d'accès est installée dans le même secteur, permettant d'accéder directement au toit à partir de la cour asphaltée. Une remorque de camion fermée servant de lieu d'entreposage ainsi qu'un camion-grue s'y trouvent. L'ensemble du chantier est délimité par des clôtures temporaires.
