RAPPORT D'ENQUÊTE

**Accident mortel survenu à un travailleur le 6 septembre 2016
de l'entreprise 9207-3436 Québec inc. (Pneus GBM-Amos)
sur une terre agricole située au 9, chemin de l'Église
à Saint-Marc-de-Figuery**

Date du rapport : 13 mars 2017

Examen de la conformité d'une grue à flèche articulée
impliquée dans un accident mortel survenu chez un
client de Pneus GBM

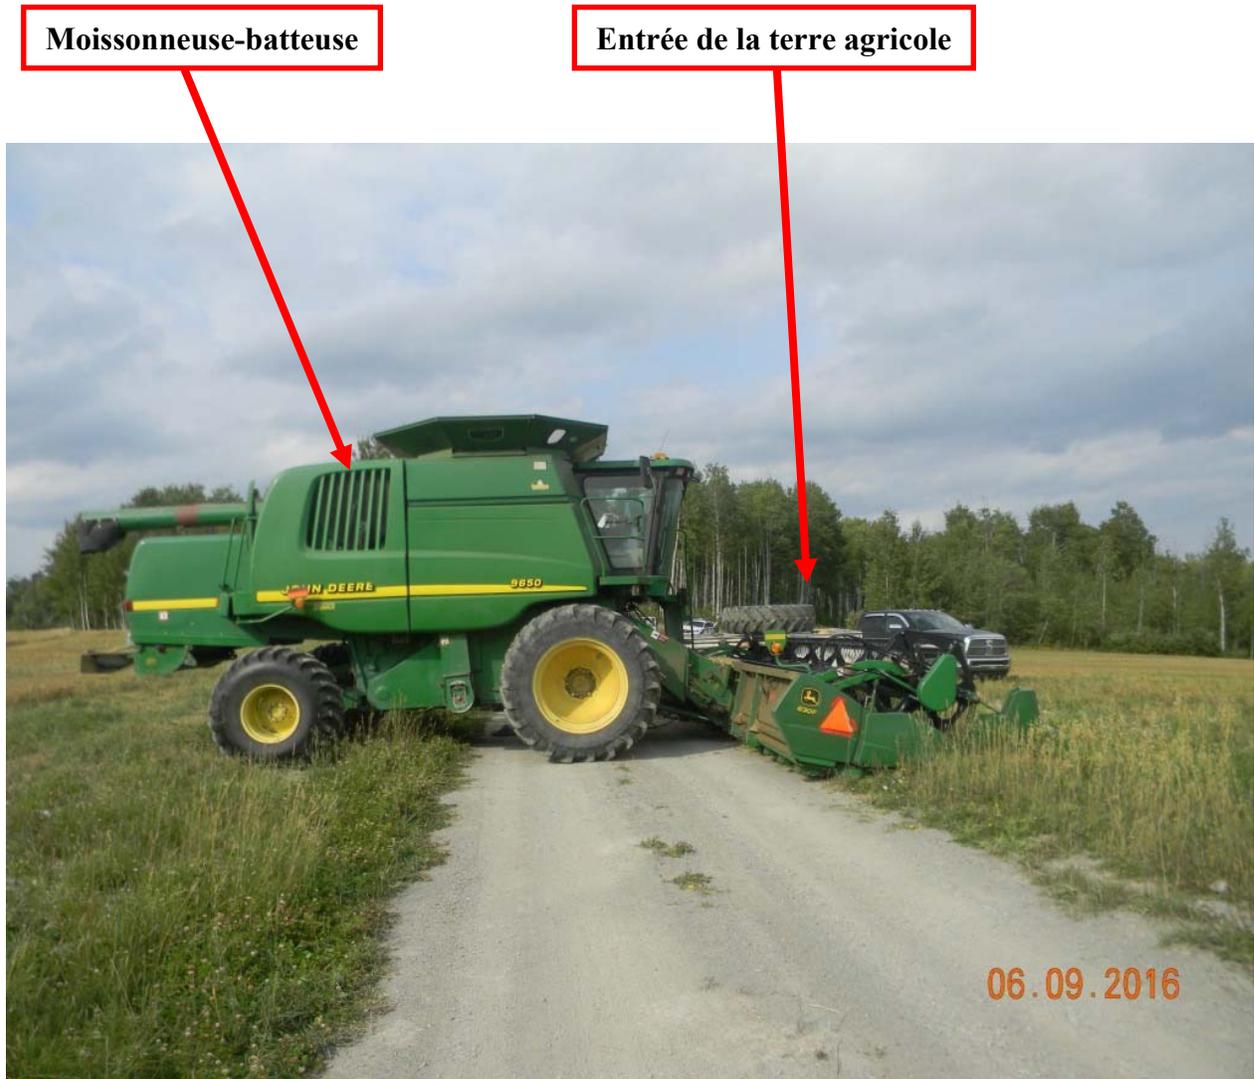
Photo n° 3 : Vue de la moissonneuse-batteuse à l'entrée de la terre agricole

Le lieu de travail au moment de l'accident est situé à l'entrée de la terre agricole, sur le chemin de celle-ci (photo 3).

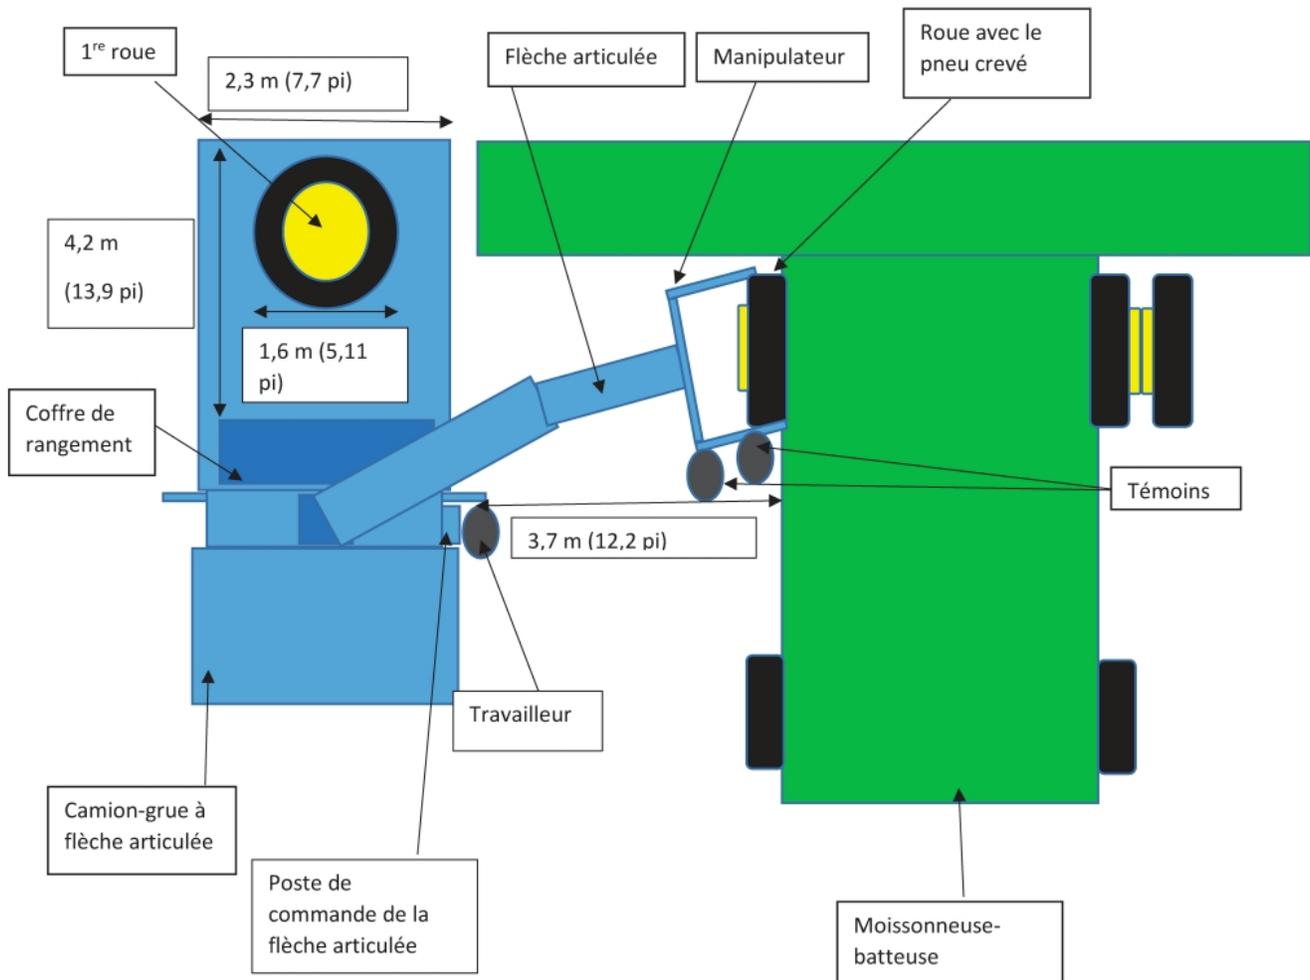
Croquis n° 1 : Démonstration du lieu de l'accident

façon continue. Le mouvement de la flèche articulée fait en sorte que le manipulateur qui retient la roue de la moissonneuse-batteuse écrase M. « D » contre le poste de commande avec une force constante. Monsieur « D » est alors inanimé.

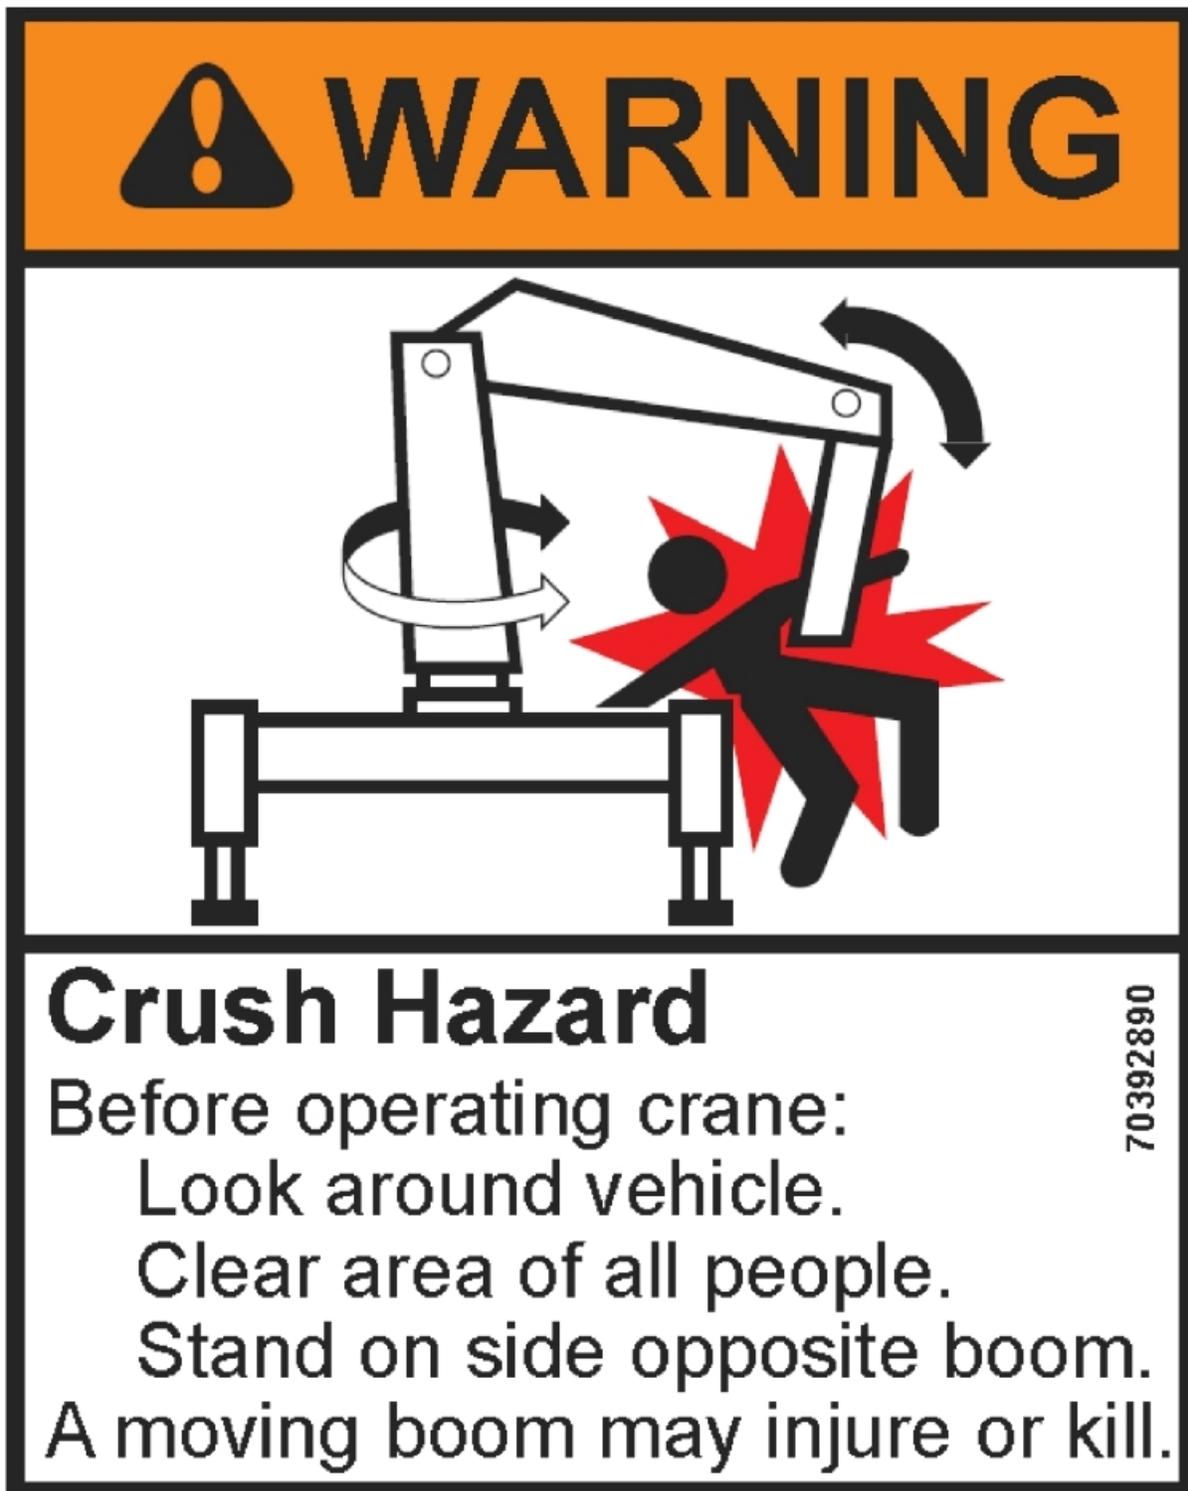
Figure n° 1 : Étiquette d'avertissement tirée du manuel d'opération qui avertit l'opérateur de se positionner sur le côté opposé de la flèche articulée

- Les étiquettes d'avertissements sont difficiles à lire et sont sur le poste de commande du côté passager sur le camion-grue à flèche articulée, soit celui qui n'est pas en fonction (photo 6 et figure 1).

De plus, l'étiquette d'avertissement illustrée à la figure 1 du présent rapport d'enquête est présente du côté opposé au poste de commande et elle est difficile à lire, donc celle-ci n'informe pas adéquatement l'opérateur du danger d'être happé ou écrasé par la charge si celui-ci utilise le poste de commande intérieur.

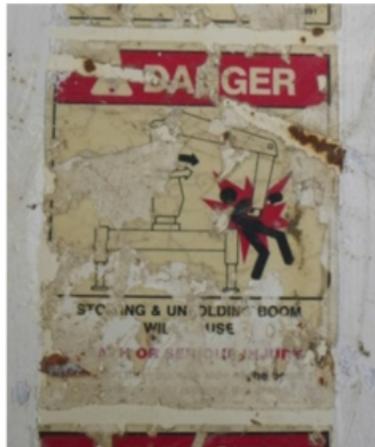
Photo 3 : mise en garde

Commentaire : Une des étiquettes averti l'opérateur de se tenir du côté opposé de la flèche.

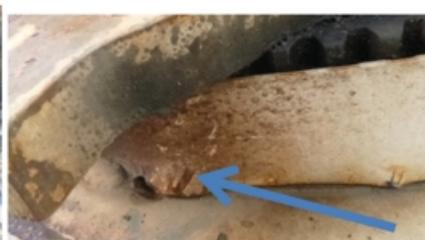
Photo 20 : engrenage d'orientation

Non-conformité : La bande protectrice autour de l'engrenage de rotation du manipulateur est déformé.

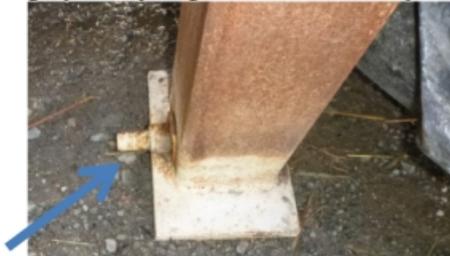
Photo 22 : pied gauche

Exigence : Aucune modification ou addition ayant quelque effet que ce soit sur la capacité ou la sécurité de la manoeuvre d'une grue mobile ne doit être effectuée à moins d'une approbation écrite du constructeur d'origine [R3: 4.12, p. 14 et R1: article 245.6°]. L'équipement n'est plus garanti s'il subit une modification non autorisée [R4: p. ii]

Non-conformité : un boulon remplace la goupille au pied de stabilisateur gauche. Une goupille trop longue est installée sur le pied de stabilisateur droit.

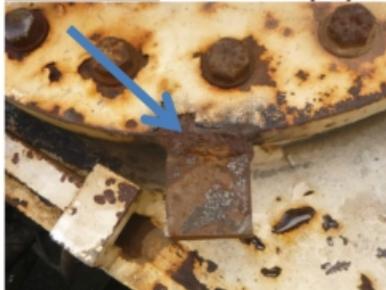
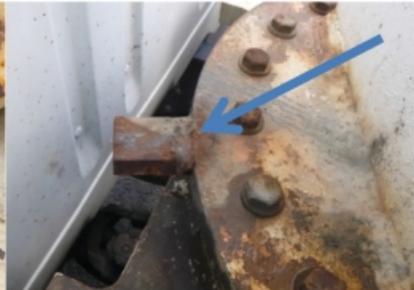
Non-conformité : De nouvelles plaques sont soudées sur le montant.
