RAPPORT D'ENQUÊTE

**Accident mortel survenu à un travailleur de l'entreprise
Émondage Sud-Ouest inc. le 10 septembre 2016
à l'avant d'une résidence privée située au
[...] à Dollard-des-Ormeaux**

Direction régionale de Montréal de la prévention-inspection

Date du rapport : 30 mars 2017

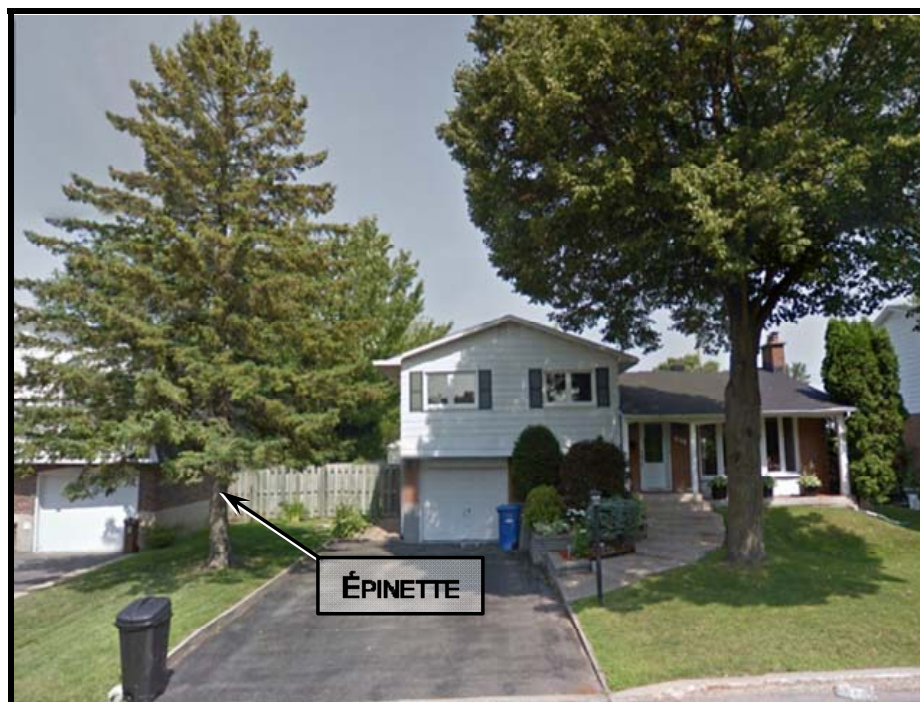
Les travaux sont effectués sur le terrain d'une résidence privée unifamiliale détachée, située au [...], à Dollard-des-Ormeaux. L'épinette à abattre se trouve à l'avant, sur la zone gazonnée mitoyenne avec la propriété voisine située au [...]. L'arbre chevauche les deux propriétés, mais appartient aux propriétaires du [...]. Il est situé à 1,7 m de l'entrée asphaltée et à 7,5 m de la rue.

Photo n° 2 : Épinette à abattre devant la propriété du [...], à Dollard-des-Ormeaux (Source : Google Street View, juillet 2015 et précisé par CNESST)

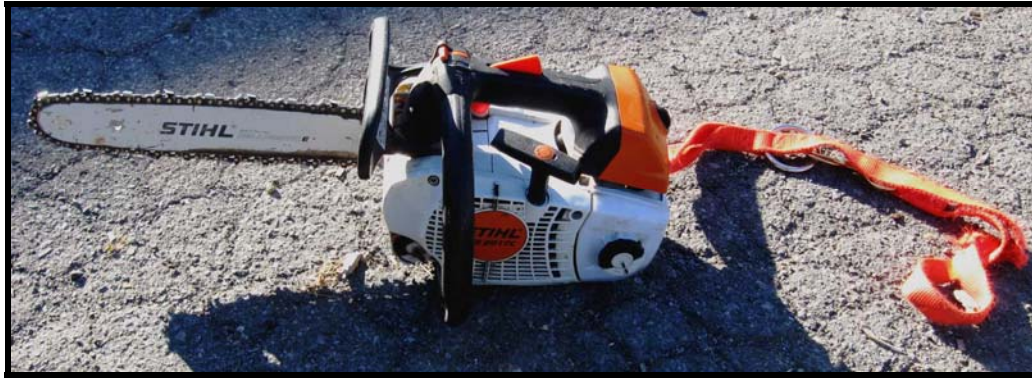
La scie à chaîne utilisée est de marque STIHL, modèle MS 201TC. Elle est munie d'un guide-chaîne d'une longueur de 35,5 cm. Il s'agit d'une scie à chaîne d'élagage.

Photo n° 3 : Scie à chaîne d'élagage utilisée par l'abatteur
(Source : CNESST)

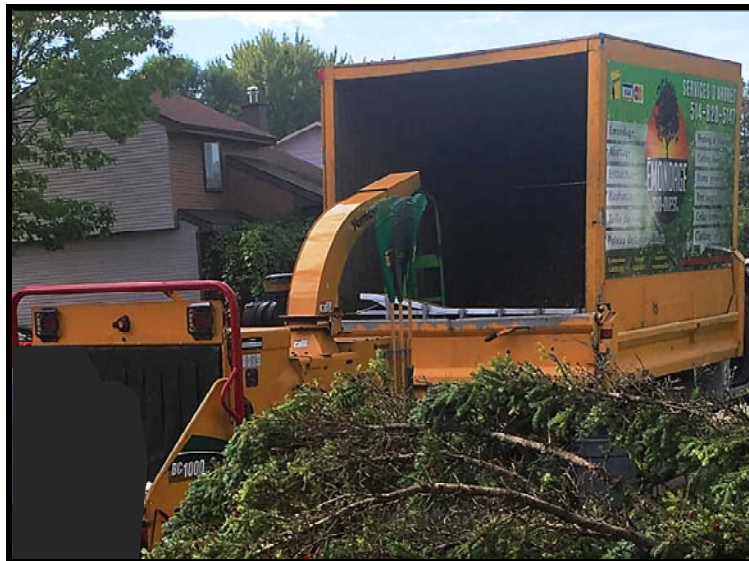
La déchiqueteuse est de marque Vermeer, modèle BC1000XL. Elle est remorquée par un camion qui récupère les copeaux de bois déchiquetés.

Photo n° 4 : Déchiqueteuse Vermeer, modèle BC1000XL
(Source : [...])

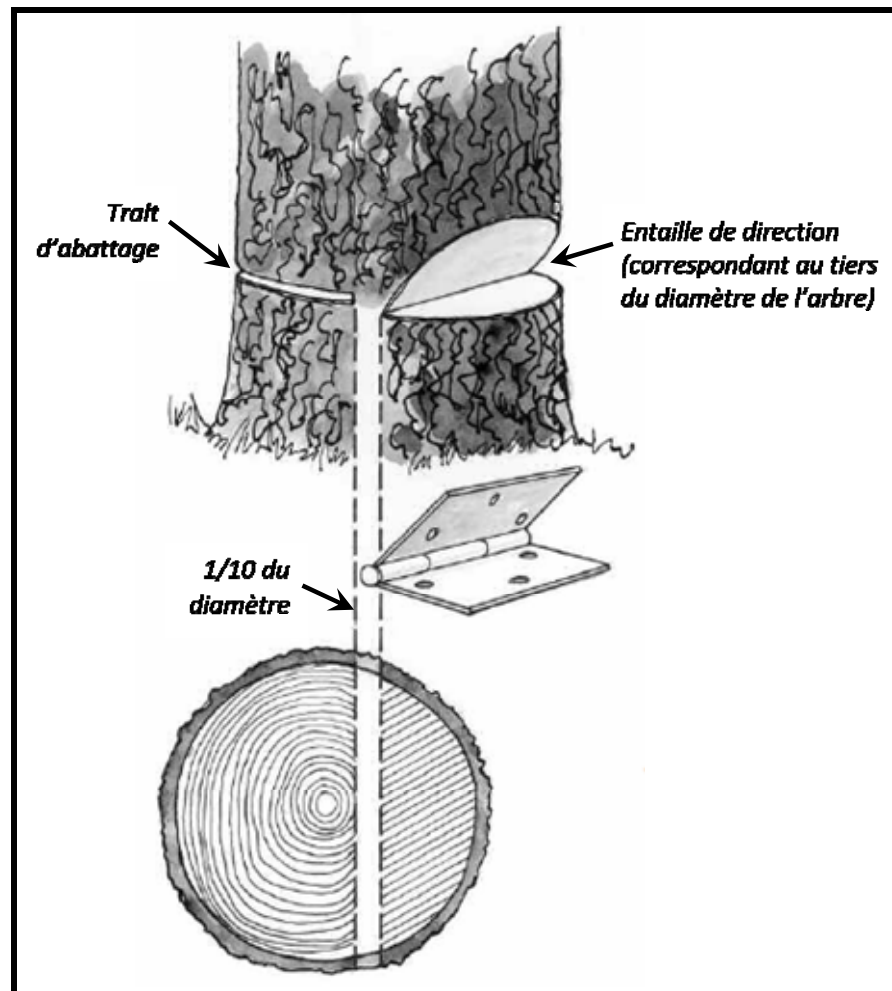
Ainsi, l'entaille de direction se pratique sur tous les arbres d'un diamètre supérieur ou égal à 15 cm. L'angle d'ouverture de l'entaille varie en fonction de certains facteurs. D'abord, sa profondeur doit correspondre au tiers (1/3) du diamètre de l'arbre. Ensuite, l'épaisseur de la charnière requise doit correspondre à un dixième (1/10) du diamètre de l'arbre à abattre. Finalement, le trait d'abattage doit être exécuté à l'opposé de l'entaille de direction, au moins 2,5 cm au-dessus du point de rencontre des deux traits de l'entaille de direction.

Figure n° 1 : Confection de la charnière

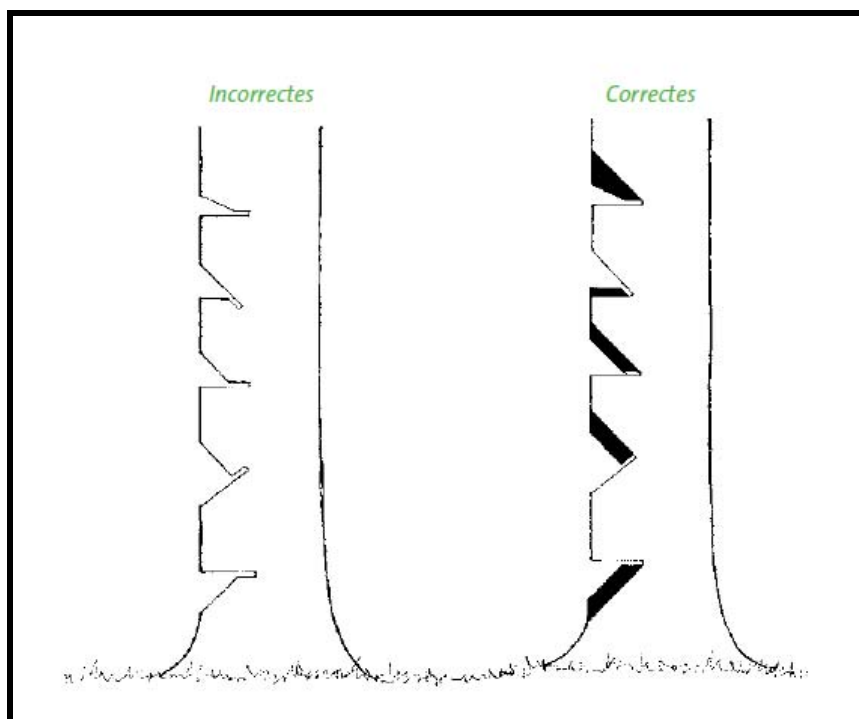
- Ne jamais faire des entailles de direction avec dépassement (« dutch »), car ces entailles incorrectes présentent certains risques :
 - Arbres qui tombent de façon imprévue dans la mauvaise direction;
 - Arbres qui rebondissent sur la souche, quelquefois vers l'abatteur;
 - Arbres qui s'immobilisent, s'inclinent légèrement;
 - Arbres qui se fendent (chaise de barbier) sur une partie du tronc;
 - Arbres dont les fibres de la bille de souche s'arrachent, ce qui la dévalorise.

Figure n° 2 : Entailles de direction avec dépassement
(Source : Guide de prévention « Abattage manuel, 2^e édition », CNESST)

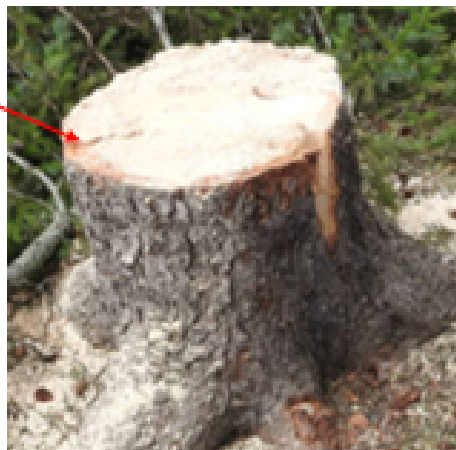
La hauteur du trait arrière

La photo DSCN9330 montre que le trait arrière, ou trait d'abattage, a été effectué à la même hauteur que le trait horizontal de la charnière, puisque la souche présente une surface plane d'une extrémité à l'autre.
