RAPPORT D'ENQUÊTE

**Accident mortel survenu à un travailleur
le 23 février 2017 à l'entreprise
Iamgold Corporation, Mine Westwood,
1, chemin Arthur-Doyon, route rurale 1, Preissac**

Direction régionale de l'Abitibi-Témiscamingue

Date du rapport : 15 août 2017

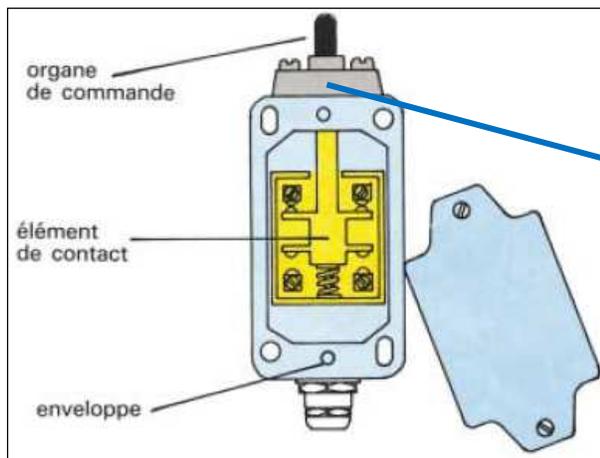
Image 6 : Dispositif à interverrouillage

Lors de l'intervention du 23 février 2017, le [...], nous confirme que le dispositif de sécurité à interverrouillage, placé dans la porte de la chargeuse-navette, ne fonctionne pas (photos 8 et 9).

L'expertise demandée à Sandvik démontre que le dispositif à interverrouillage n'est pas fonctionnel en mode télécommandé tel que confirmé par écrit par le surintendant SST de la mine. De plus, le spécialiste technique de Sandvik confirme, dans son rapport d'expertise, que lors de l'ouverture de la porte de cette chargeuse-navette en mode manuel, le galet au bout de l'organe de commande (roulette) du dispositif à interverrouillage (images 6 et 7) n'a pas une amplitude de déplacement suffisante pour envoyer un signal à l'ordinateur de bord de la chargeuse-navette pour mettre hors fonction toutes les commandes et appliquer le frein de stationnement tel que décrit dans le manuel du manufacturier. Nous constatons que le dispositif à interverrouillage est positionné de sorte que l'ordinateur de bord reçoit toujours l'information disant que la porte est fermée, peu importe sa position.

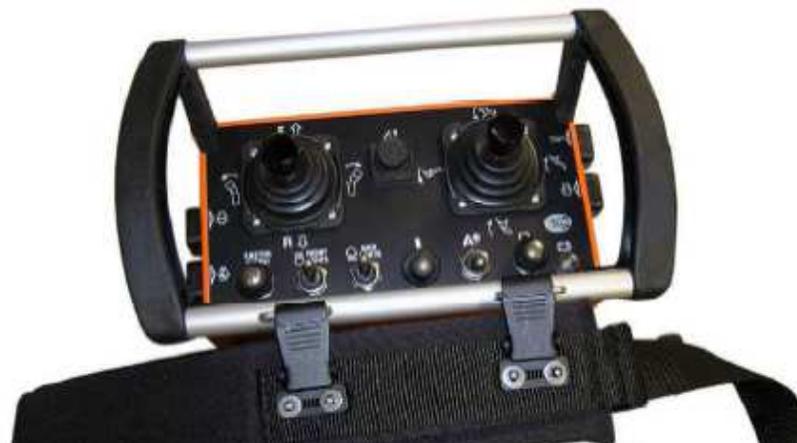
Image 8 : Télécommande neuve

- La télécommande est retrouvée à plat sur le siège de la chargeuse-navette (photo 10).
- Le support de la courroie de transport, qui protège également l'actionnement par inadvertance des commandes, est brisé sur deux faces.
- Le bouton identifié « transmetteur arrêt », dans le manuel du manufacturier, est manquant.
- Lors de l'intervention, le bouton de freins de stationnement n'est pas activé sur la télécommande.

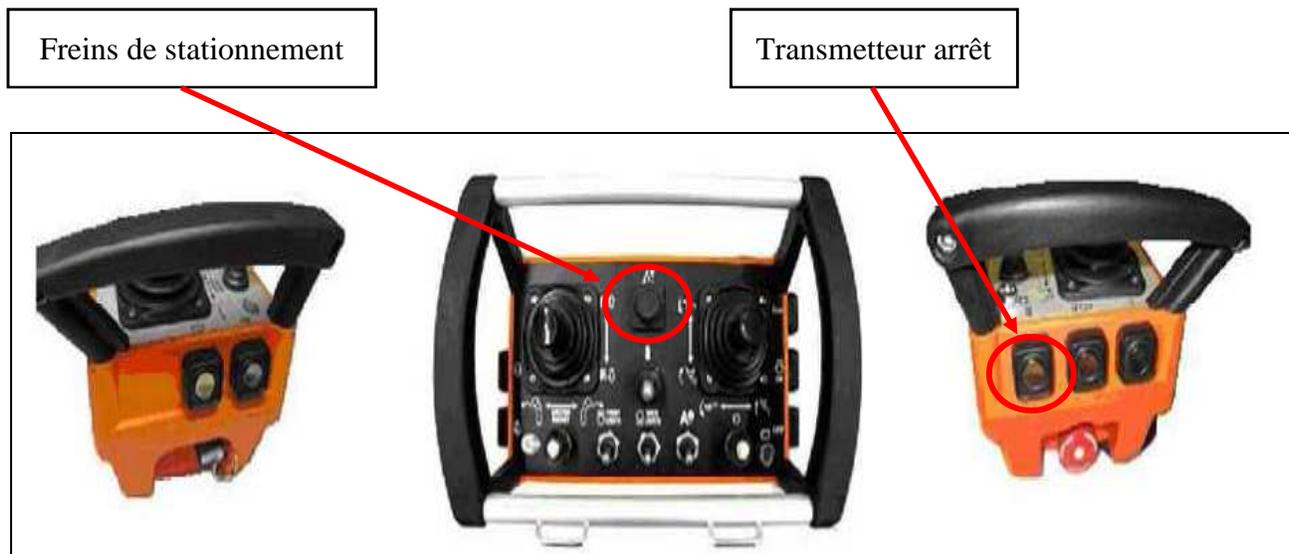
Image 9 : Télécommande Sandvik

Selon la procédure de travail STD-03A intitulée : *Procédure déblayage chargeuse-navette télécommandée Sandvik*, le travailleur, lorsqu'il veut quitter la plate-forme de sécurité pour prendre place dans la chargeuse-navette, doit effectuer 2 étapes. Il doit appuyer sur le bouton de frein de stationnement et par la suite appuyer sur le bouton « transmetteur arrêt » de la télécommande (image 9).

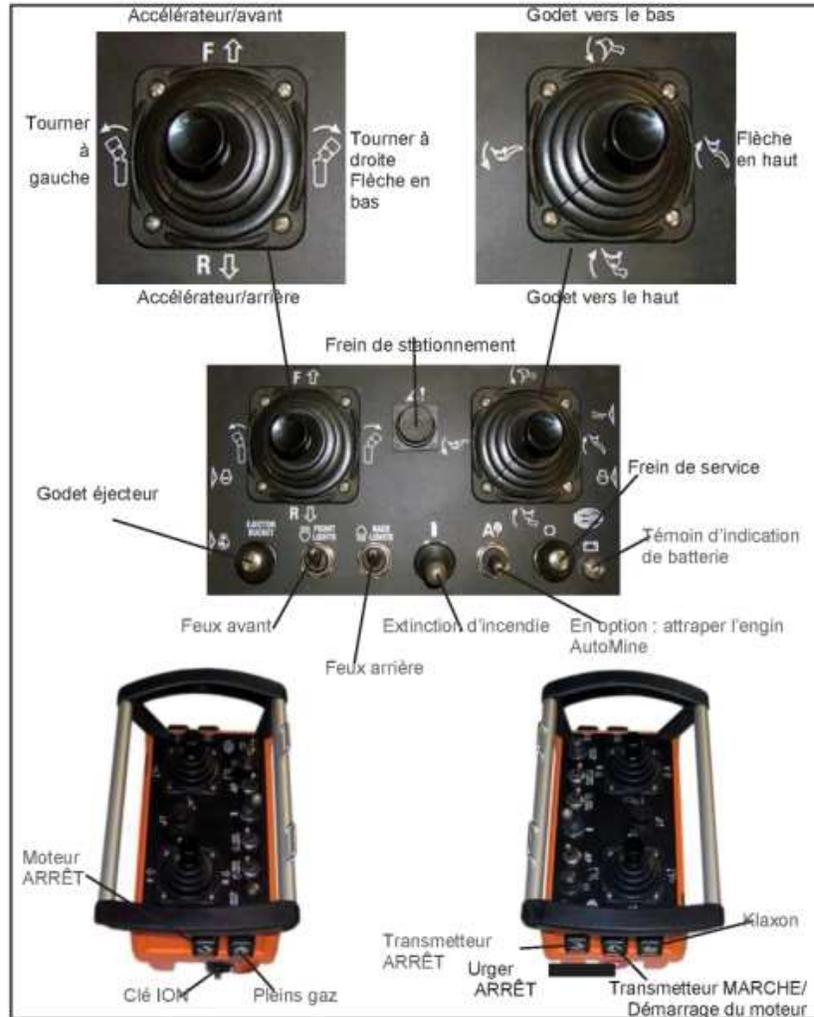
- Une partie de la protection absente autour du transmetteur.
- Le transmetteur arrêt est absent.
- La face frontale du transmetteur est tordue.

3-2 Le fonctionnement de la fonction à distance du transmetteur a été vérifié avec le manuel de l'utilisateur de la télécommande HBC. L'image suivante représente les commandes du transmetteur à distance HBC.

L'alimentation transmetteur marche a été vérifié et fonctionne normalement. Le résultat était le même que celui indiqué dans la section 4.2 du manuel de l'utilisateur de la télécommande.

Quatre arrêts rapides d'urgence peuvent être contrôlés par le transmetteur. À cause des limites de la zone, nous n'avons pas pu tenter de vérifier la désactivation en cas d'incendie ou de signal perdu. Le bouton d'arrêt en cas d'urgence et l'arrêt à bascule ont été vérifiés et fonctionnent normalement. Les résultats étaient les mêmes que ceux indiqués dans la section 4.4 du manuel de l'utilisateur de la télécommande.
