## **RAPPORT D'ENQUÊTE**

**Accident mortel survenu à un travailleur  
de l'entreprise La ferme Pittet inc.,  
située au 261, rang du Haut-du-Lac Sud (route 159)  
à Saint-Tite, le 22 février 2017**

**Direction régionale de la Mauricie et du Centre-du-Québec**

**Date du rapport : 7 septembre 2017**

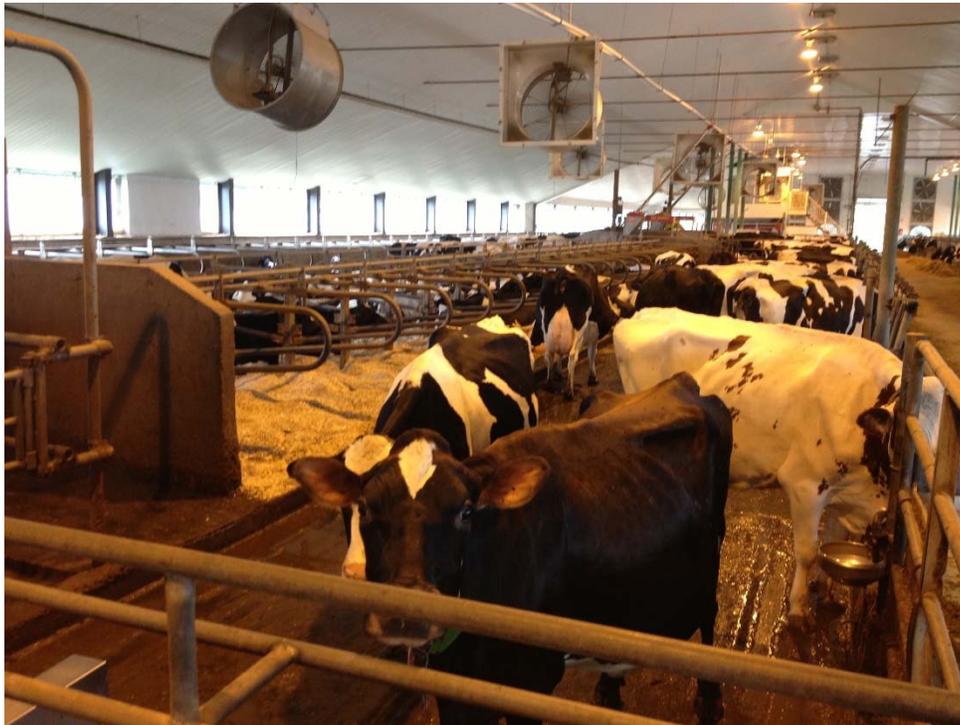
L'effondrement survient dans la première section du site de production numéro 2 qui est le bâtiment construit en 1995-1996, comme illustré sur l'encadré de la photo 2. La photo 3 illustre l'intérieur du bâtiment avant l'effondrement.

Photo 3 : Vue de l'intérieur du bâtiment avant son effondrement  
(Source : La ferme Pittet inc., modifiée par la CNESST)

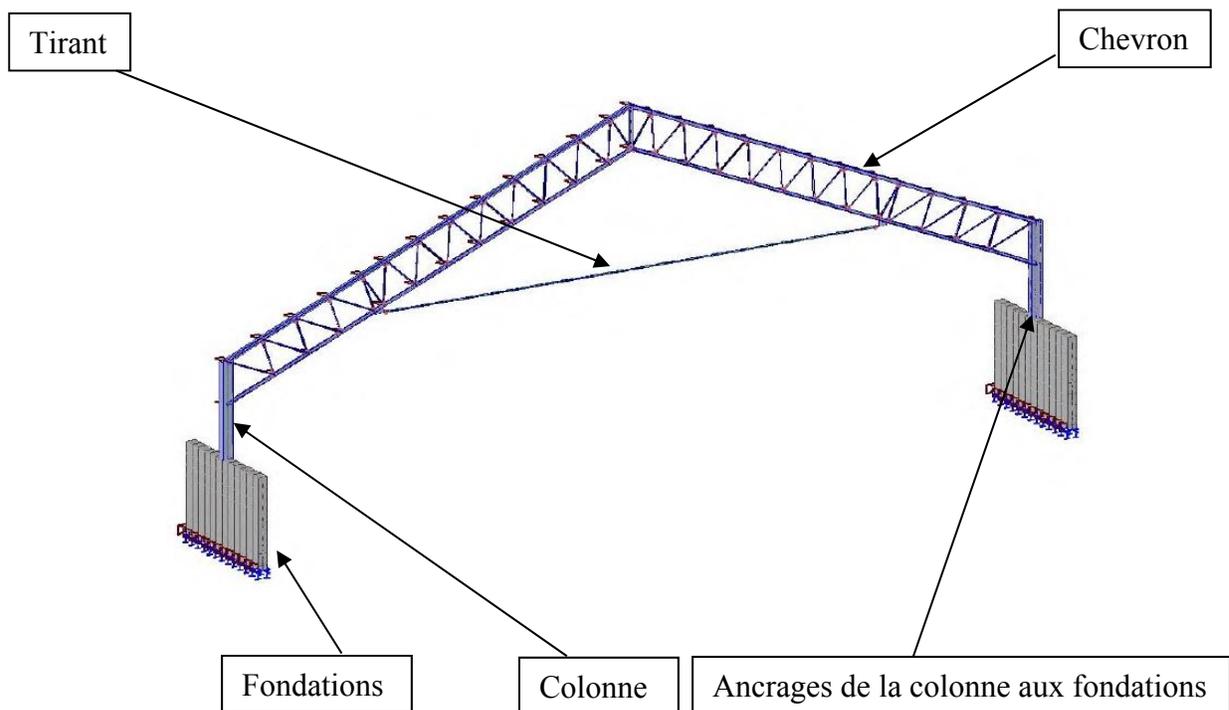
Le bâtiment qui s'est effondré est essentiellement composé de chevrons en acier d'une portée de 24,4 m. Ces chevrons sont retenus ensemble par un tirant qui se situe approximativement au tiers de la hauteur du toit. Ces chevrons sont supportés par des colonnes qui reposent sur les murs de fondation du bâtiment. (voir figure 1)

Figure 1 : Structure du bâtiment  
(Source : CNESST)

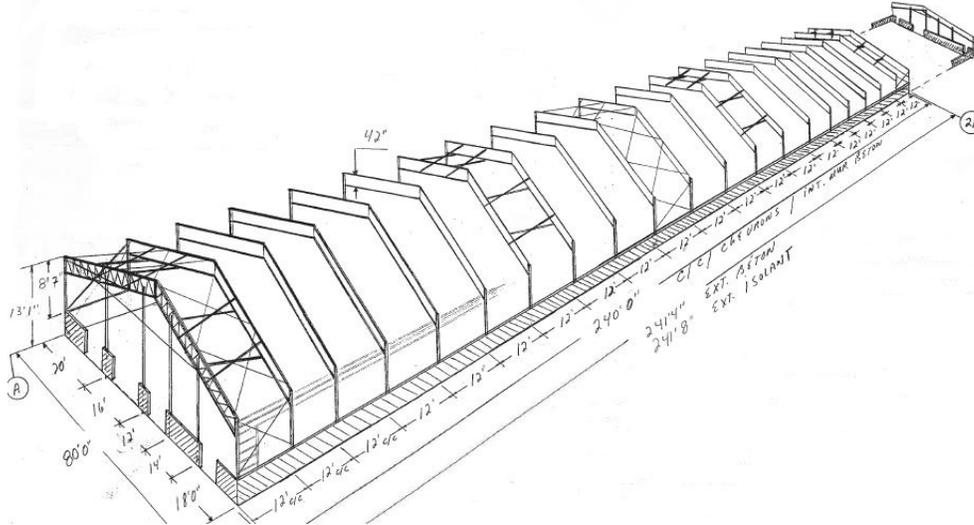
Le modèle présenté à la figure 1 se répète 21 fois, soit tous les 3,65 mètres, pour ainsi former l'ensemble du bâtiment, tel qu'illustré à la figure 2 ci-dessous.

Figure 2 : Plan du bâtiment sud  
(Source : La ferme Pittet inc., modifié par la CNESST)

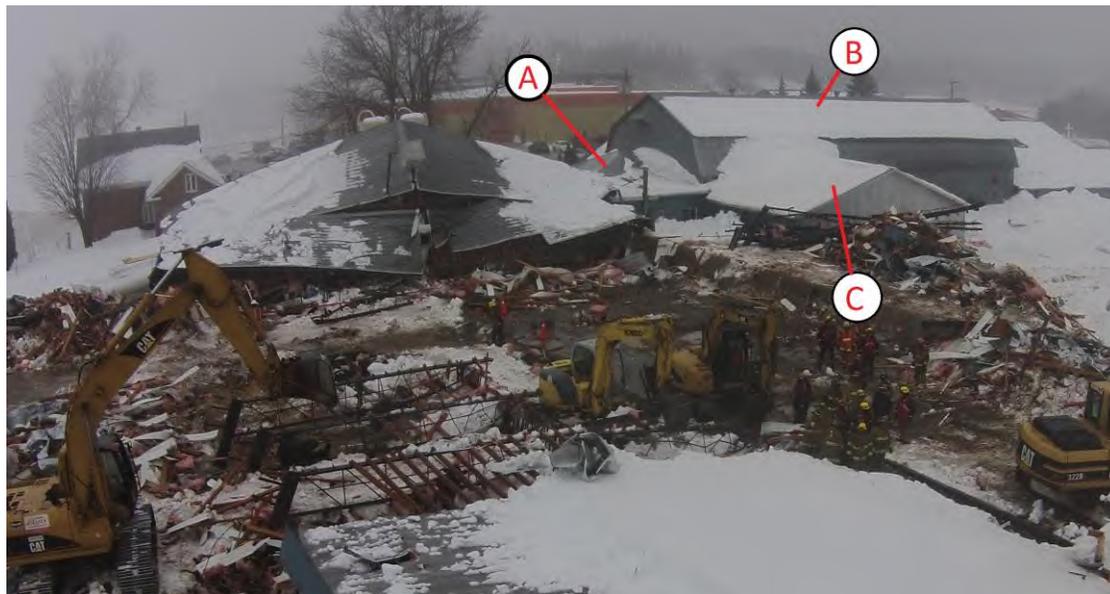
À l'extrémité sud, du côté ouest se trouve un bâtiment adjacent plus bas (indiqué A sur la photo ci-dessous) qui semble avoir été endommagé et deux autres bâtiments un peu plus loin (indiqués B et C sur la photo ci-dessous), mais qui semblent intacts. À l'extrémité nord se trouve un bâtiment plus large et plus haut du côté est qui ne semble pas avoir été endommagé structurellement à l'exception d'une porte de garage qui a été "soufflée" lors de l'effondrement. Ces quatre bâtiments ne sont pas couverts par la présente étude.
