EN004155**RAPPORT D'ENQUÊTE**

**Accident mortel survenu à un travailleur de
Les Constructions L.J.P. inc.,
le 14 décembre 2016 au chantier situé
au 1037, rue de Bleury à Montréal,
arrondissement de Ville-Marie.**

Date du rapport : 17 octobre 2017

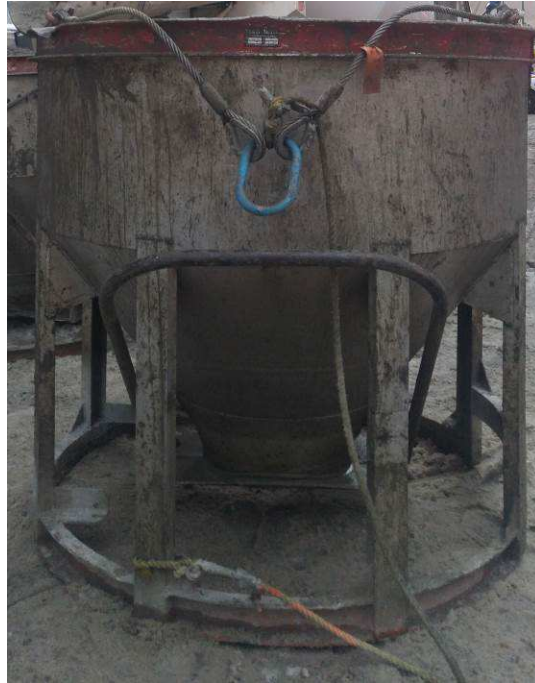
Photo 4 : Benne à béton de 5 tonnes
Source : CNESST

Pour effectuer la mise en place du béton de la dalle du plancher du 20^e étage, des bennes à béton (photo 4) d'une capacité de cinq tonnes sont utilisées. Elles sont déplacées à l'aide de la grue à tour et remplies depuis des camions à bétonnière situés sur la rue de la Gauchetière. Les signaleurs de grue dirigent ces déplacements.

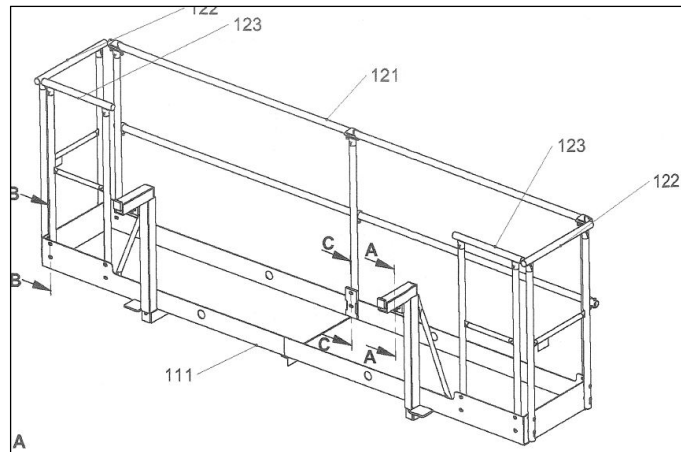
Figure 4 : Croquis de la plate-forme de montage
Source : Liebherr

Deux plates-formes de montage (ci-après nommées plates-formes) sont utilisées pour l'assemblage de la tour. Les deux plates-formes ont une dimension de 3500 mm de longueur par 600 mm de largeur. Elles possèdent un garde-corps de 1200 mm de hauteur. Leur masse est de 75 kg. Ces plates-formes sont d'origine du fabricant. Elles correspondent à l'un des modèles autorisés par le fabricant pour ce modèle de tour (figure 4).

Les deux plates-formes sont laissées en place sur le septième et dernier module 500HC, en vue d'en faire une utilisation ultérieure pour l'entretien de la grue et le démontage à la fin du chantier. Les plates-formes sont accrochées sur les supports prévus à cet effet sur le module 500HC et n'y sont pas boulonnées.
