EN004159

RAPPORT D'ENQUÊTE

**Accident mortel survenu à un élagueur
le 23 mai 2017 à « Les entreprises d'émondage LDL Inc. »
Près du [...] à Maniwaki,
Réserve Kitigan Zibi Anishinabeg**

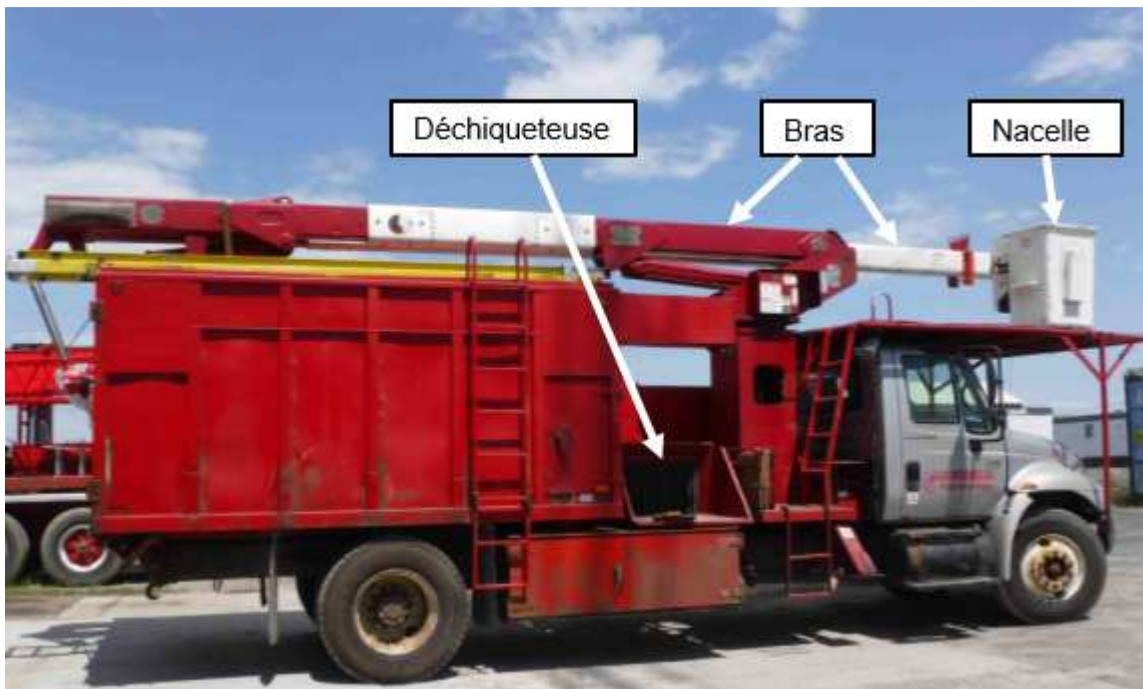
Photo 2 : Camion-nacelle LDL #9130 (Source : CNESST)

Dans le cas du camion-nacelle #9130, la dernière réparation du vérin supérieur remonte au mois de novembre 2013. En raison d'une fuite hydraulique, l'engin a été confié à l'entreprise *Usinage A. St-Jean* à Mont-Laurier. Le vérin a alors été remonté avec des joints d'étanchéité neufs. Dans le cadre de la présente enquête, [G] a précisé qu'il travaille lui-même dans l'atelier, assisté par des [...]. Il a expliqué que les surfaces qui accueillent les joints d'étanchéité ont été polis (finement poncés) par rotation à l'aide d'outils adaptés. Les filets du tube et de la tête n'ont pas subi de polissage.

La facture énumère les pièces remplacées et une note indique « reste rouille à l'entrée du tube ». Un formulaire interne intitulé VÉRIFICATION CYLINDRE indique à la section TRAVAUX DEMANDÉS PAR CLIENT : « - tête dévissé de 3/16'' - enlever cylindre sur camion, réparer fuite et réinstaller ». Il y a un commentaire à la section TUBE : « entrer du tube Rouiller dans porter O'Ring ». À la section COMMENTAIRES DIVERS, on peut lire : « entré du tube Rouillé ».

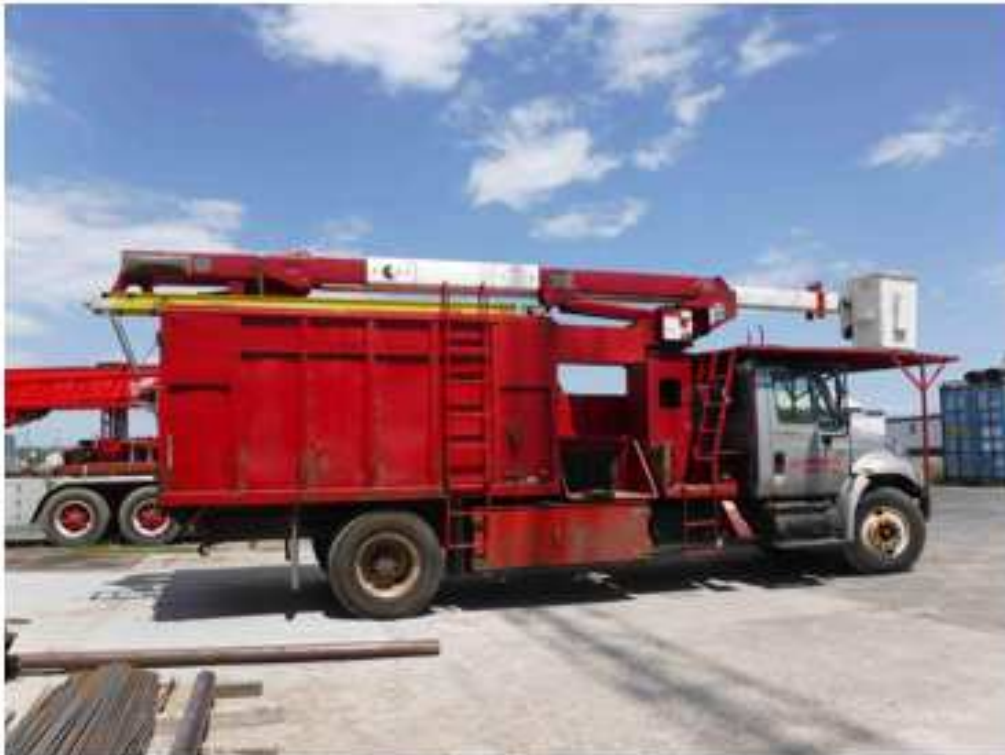
Photographie 1 : Camion à nacelle accidenté

Lors de travaux d'élagage dans la région de Maniwaki, un bris majeur au vérin supérieur de la flèche articulée est survenu, entraînant la chute d'un travailleur. À première vue, la tête du cylindre (côté tige) a cédé, permettant au piston de sortir complètement du cylindre. La tige étant alors complètement séparée du cylindre, plus rien n'empêchait la flèche de tomber, avec la nacelle et le travailleur.

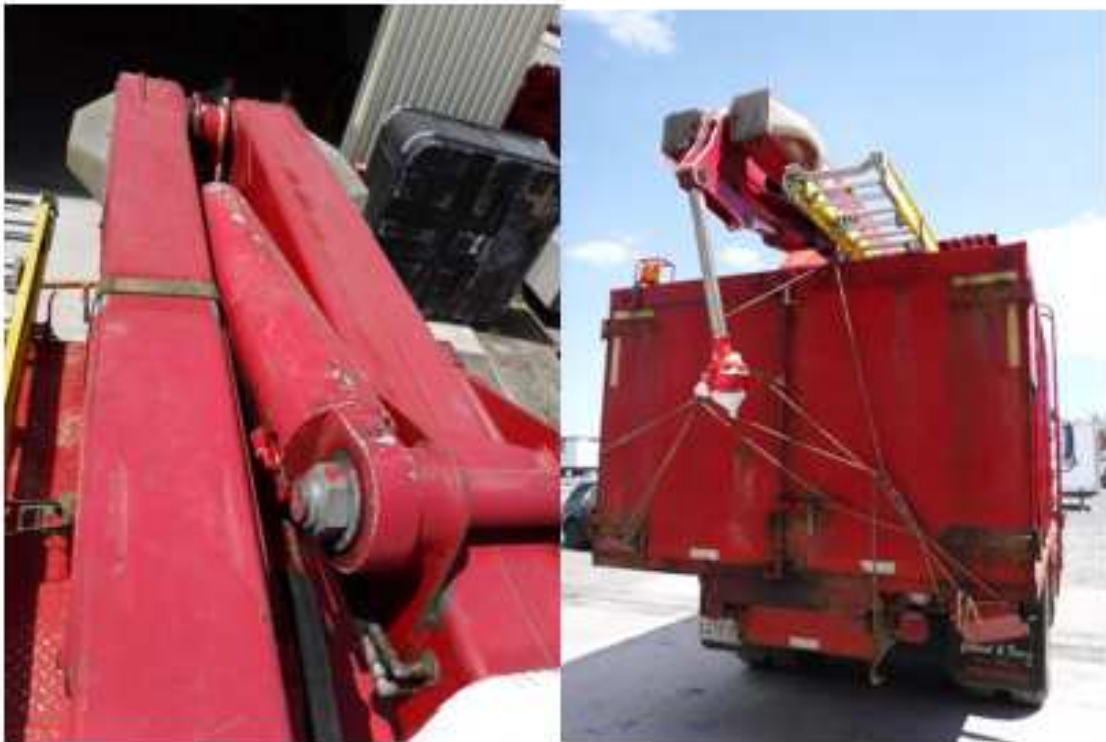
Etant donné le lieu de l'accident et le fait que le camion en lui-même ne soit pas accidenté, il a été décidé de sécuriser l'appareil de levage et de le déplacer à l'endroit de l'expertise. La flèche a été attachée au véhicule dans sa position de transport tandis que la tige et conséquemment le piston et la tête de cylindre l'ont été à l'arrière du véhicule, dans la position naturelle de la tige après le bris. La tête de cylindre et le piston ont été enveloppés et protégés pour préserver du mieux possible leur état à l'accident. Ces opérations ont été exécutées par une autre firme engagée directement par la CNESST sur les lieux de l'accident.

Photographie 3 : Position du cylindre et de la tige pour le déplacement

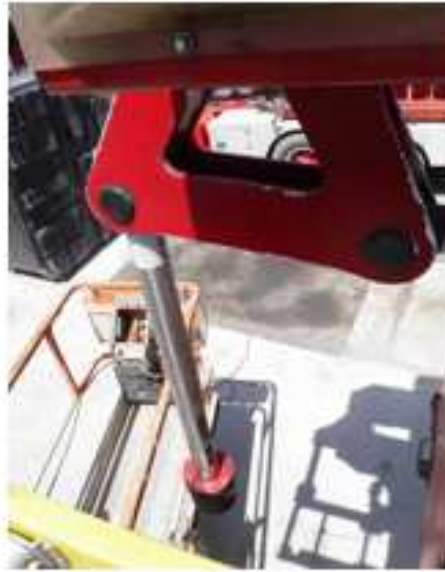
Photographie 10 : Pivot en T et tige du vérin avant démontage

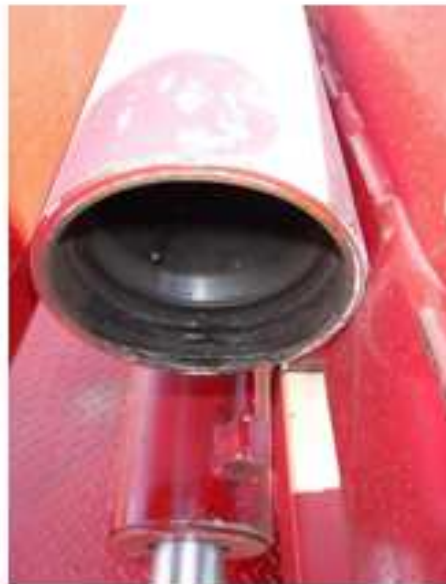
Photographie 11 : Cylindre supérieur sur le camion avant le démontage

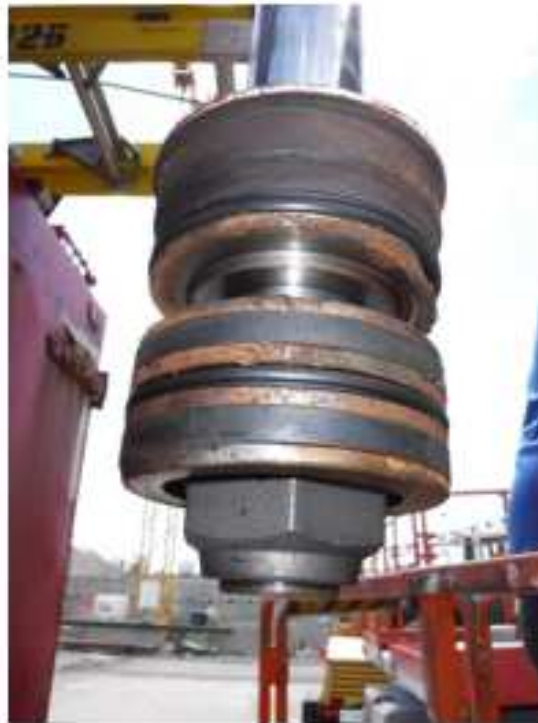
Photographie 12 : Fixon et tête sur la tige avant démontage

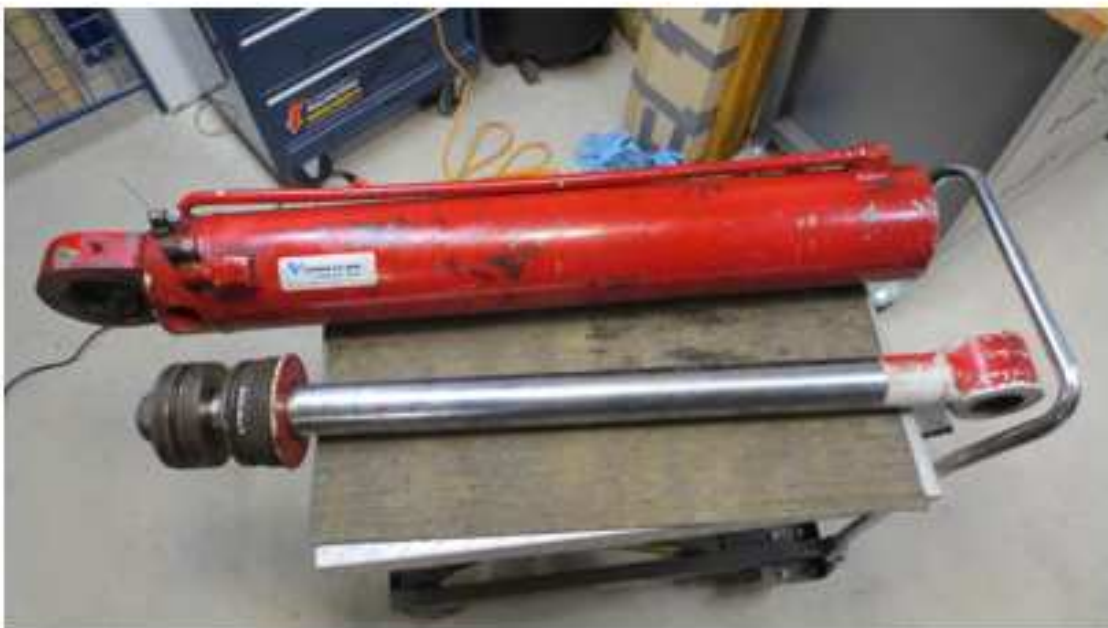
L'accident est survenu 42 mois après la réparation du vérin. Suite à l'expertise mécanique réalisée dans le cadre de la présente enquête, il s'est avéré que les filets de la tête du vérin sont affaiblis par la rouille. Les filets sont suffisamment dégradés pour expliquer l'arrachement de la tête. Aucune trace de surcharge de l'appareil, ni d'autres défauts sont relevés. Le rapport d'expertise présente un commentaire à l'effet que le vérin n'a pas

De manière générale, on retrouve entre les filets endommagés et corrodés un mélange d'huile, de particules métalliques et de saletés. Les filets sont très endommagés de manière générale. Il n'y a plus de bord tranchant et il est possible de passer notre doigt avec une bonne pression sur les filets sans risquer de se couper. Plusieurs surfaces ont les filets arrachés sur plus de la moitié de leur hauteur originale.

Photographie 17 : Cylindre et tige avec piston et tête
