RAPPORT D'ENQUÊTE

**Accident mortel survenu à un travailleur
de l'entreprise EBC inc., le 9 décembre 2016, au chantier
de l'aménagement du complexe hydroélectrique de la
Romaine situé au nord de Havre-Saint-Pierre**

Direction régionale de la Côte-Nord

Date du rapport : 27 novembre 2017

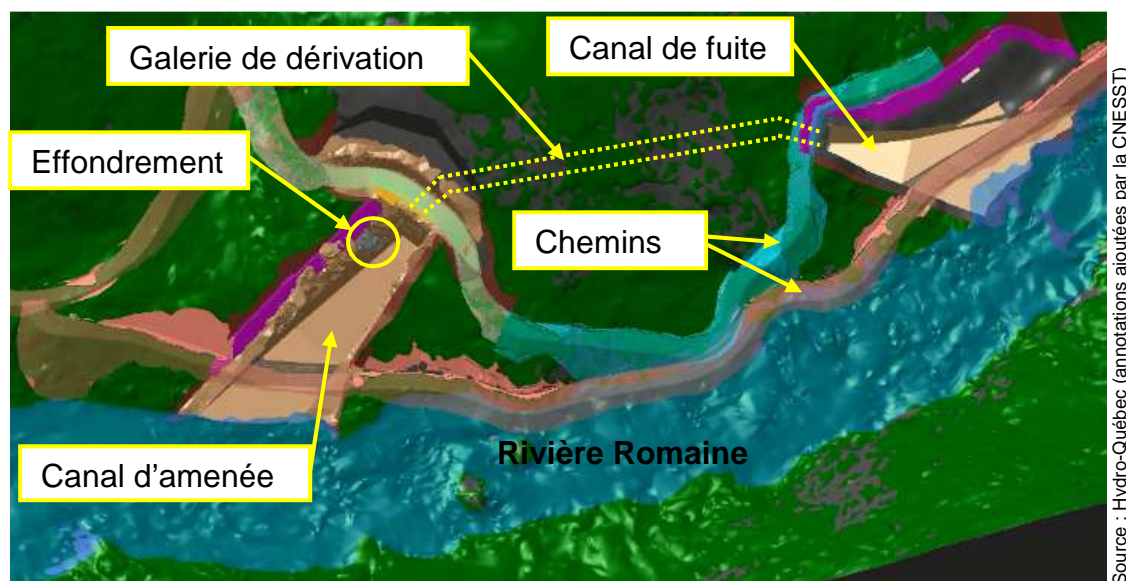
Image 1 - Localisation de l'effondrement et des composantes de la dérivation provisoire

En rive gauche, une excavation à flanc de montagne a été faite afin de pouvoir y aménager un canal qui servira à amener le débit d'eau de la rivière vers la galerie de la dérivation provisoire (Image 1). Ce canal a une longueur d'environ 200 m et une hauteur maximale de 54 m au portail amont (entrée de la galerie souterraine) (Tableau 1). La largeur passe de 60 m à la rivière à 22 m au portail. Les parois rocheuses sont à peu près verticales. L'effondrement a eu lieu sur la paroi gauche du canal d'amenée.

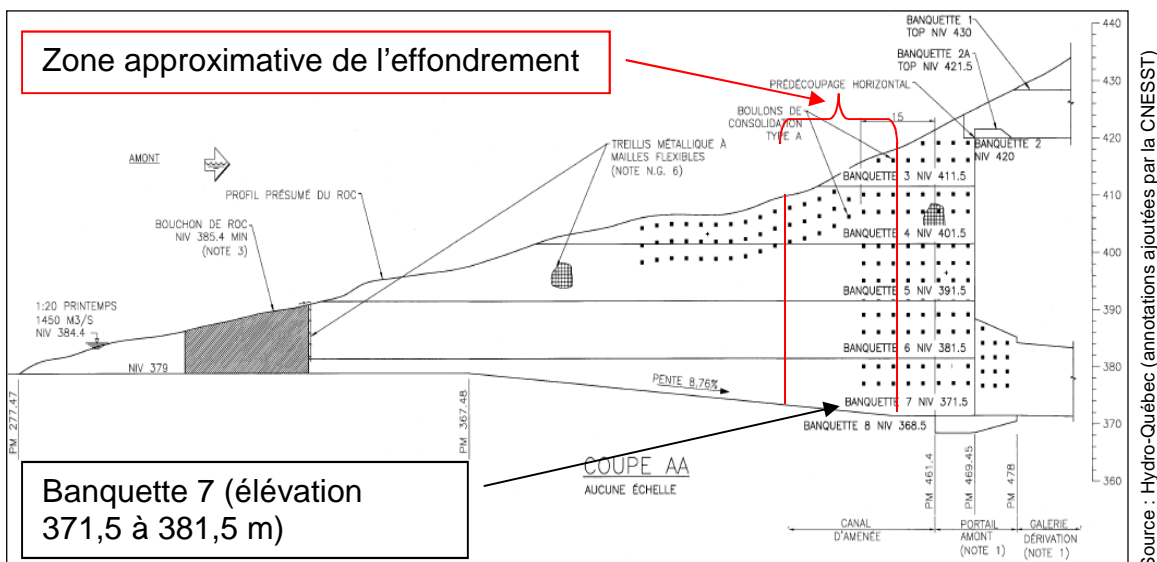
Plan 1 - Vue en coupe de la paroi gauche

- La méthode de travail *R4-06-01-ENT-MET-0003 rév. A Méthode d'excavation de roc à ciel ouvert* produite par EBC et acceptée par le maître d'œuvre est celle appliquée pour la réalisation de cette excavation. Elle est muette concernant les observations obligatoires de l'équipe de géologie entre chaque sautage de sections adjacentes.
- Initialement, les dépôts de mort-terrain sont retirés jusqu'à 5 m au-delà du sommet de la ligne d'excavation du roc dans le but qu'il n'y ait aucun matériel lâche en bordure des parois.
- Les structures géologiques des parois rocheuses sont cartographiées par l'équipe de géologie d'Hydro-Québec au fur et à mesure de l'excavation.
- L'excavation du canal d'aménagé sur toute sa hauteur est divisée en sept tranches horizontales appelées banquettes (Plan 1).

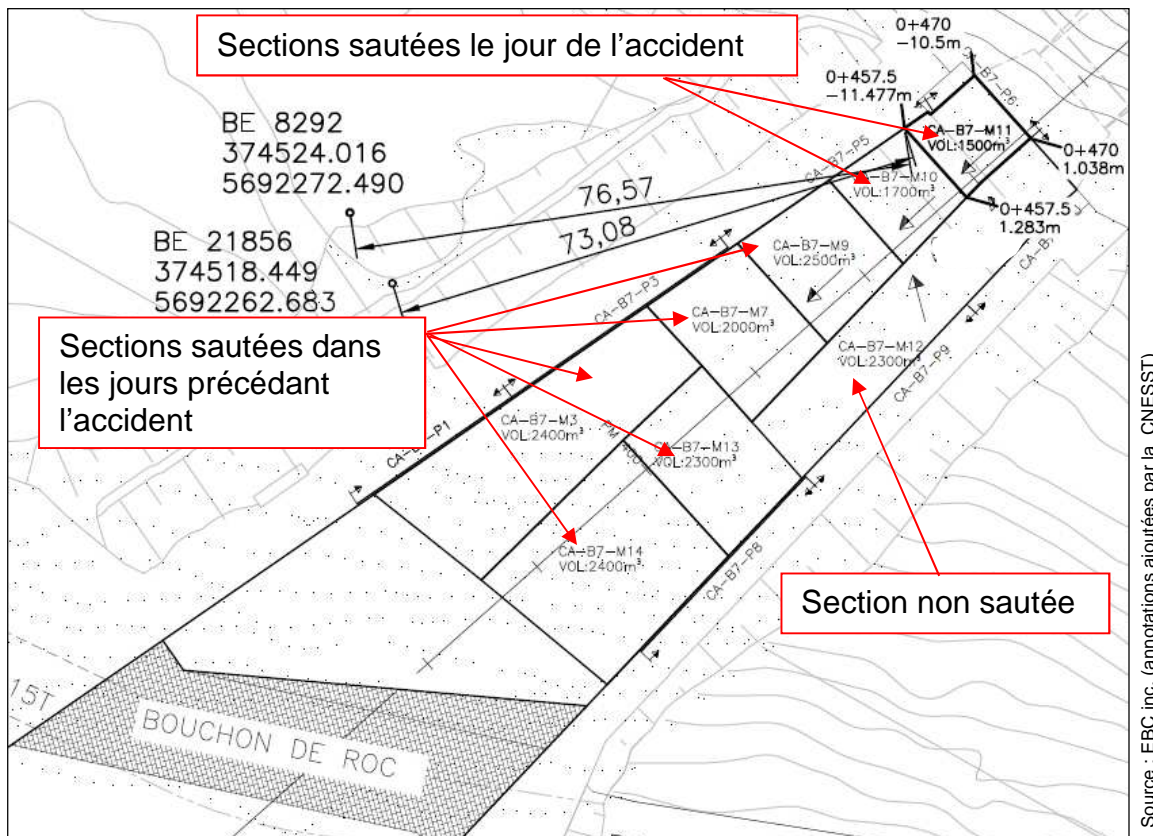
Plan 2 - Vue en plan des sections d'excavation de la banquette 7

Au moment de l'accident, les sections M10 et M11 de la banquette 7 sont composées de roches dynamitées et la section M12 de la banquette 7 n'est pas encore dynamitée (Plan 2).

- La hauteur normale d'excavation d'une banquette est de 10 m.
- L'excavation de la banquette 7 en cours lors de l'accident se divise en plusieurs sections (Plan 2).

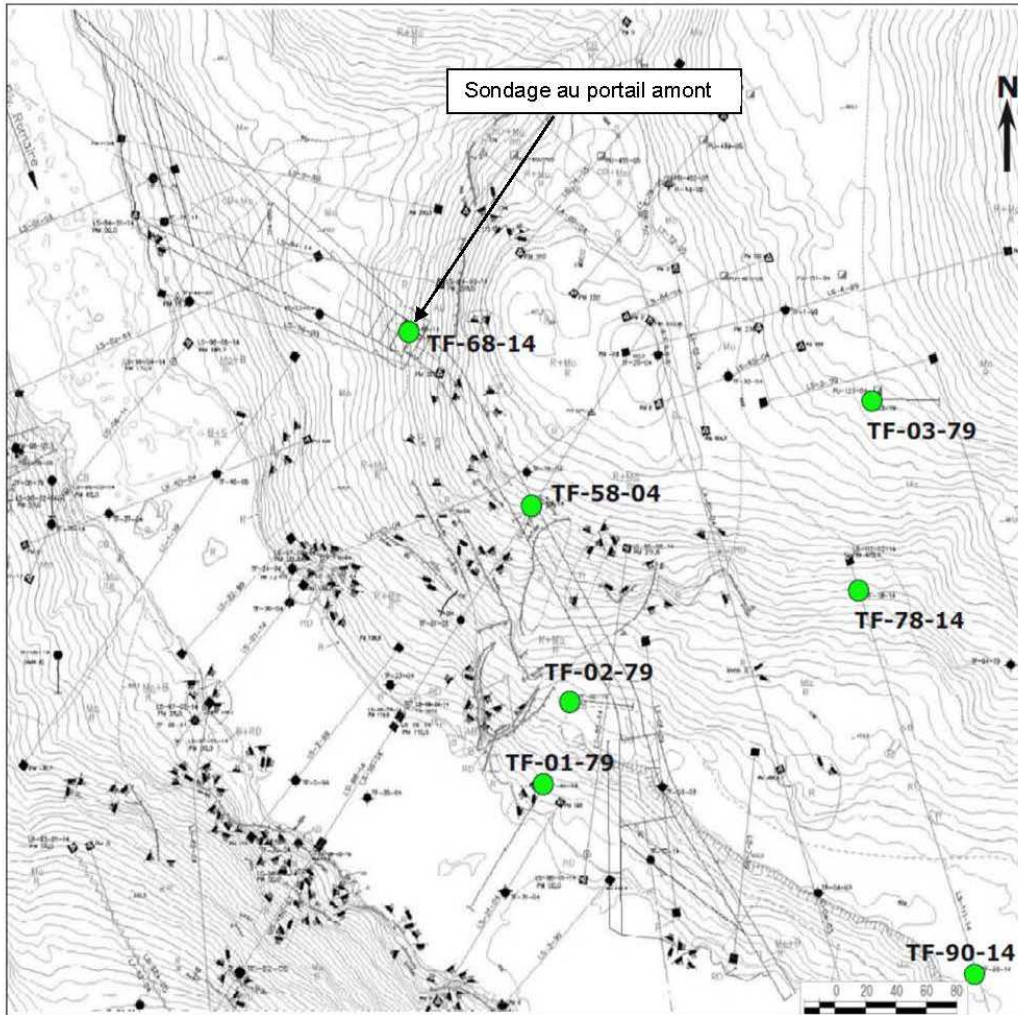
Figure 4 : Sondage exploratoire fait près du portail amont

Pour la conception initiale de l'étude de faisabilité, la qualité et la quantité de données géotechniques sont suffisantes avec un sondage (TF-68-14) près du portail amont (Figure 3) et la cartographie de surface. Par contre, pour faire les études détaillées, plus de données sont nécessaires. Par exemple, la cartographie de surface après le décapage de l'aire de travail aurait pu être suppléée grâce à des sondages exploratoires le long de l'excavation du portail. Un minimum de trois à cinq sondages supplémentaires comme l'indique la Figure 4 aurait permis de confirmer les hypothèses de conception et d'identifier des structures ou formations géologiques inconnues pouvant être nuisibles à la stabilité des ouvrages, surtout si la hauteur finale de l'excavation est de 30 m ou plus.¹
