## **RAPPORT D'ENQUÊTE**

**Accident mortel survenu à un travailleur  
de l'entreprise 9259-3532 Québec inc.  
le 15 octobre 2017 au large de Tourelle**

**Date du rapport : 10 janvier 2018**

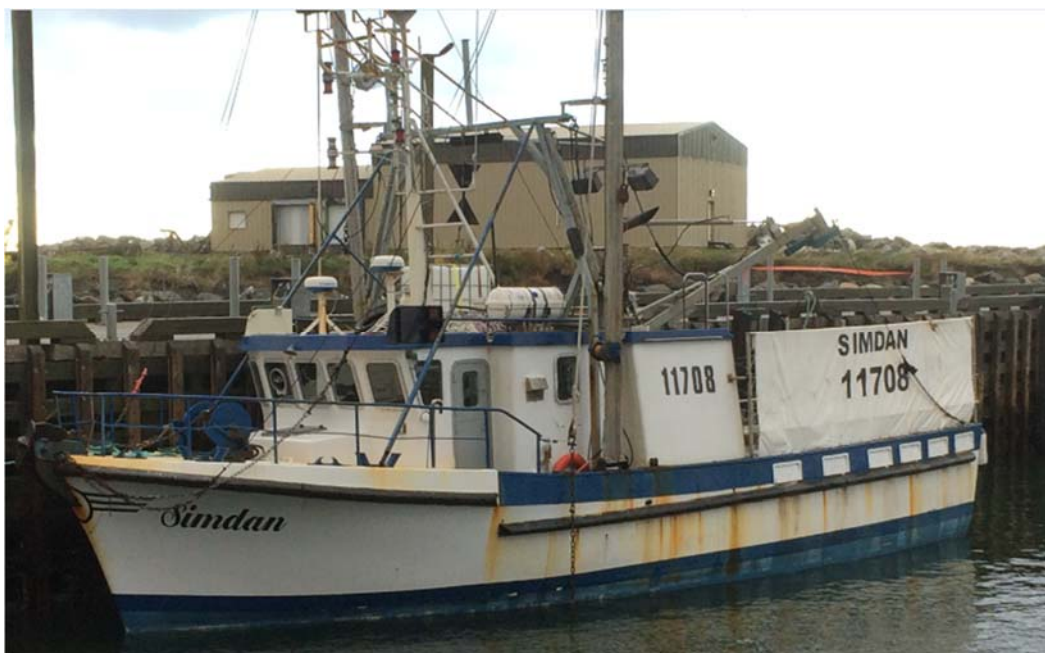
Le 15 octobre 2017 vers 18h30, un aide-pêcheur chute par-dessus bord du bateau de pêche le Simdan (photo 1) au moment d'attacher l'orin du stabilisateur tribord à environ ½ mille marin au nord du havre de pêche de Tourelle en Gaspésie.

Photo 1 – Simdan (source : CNESST)

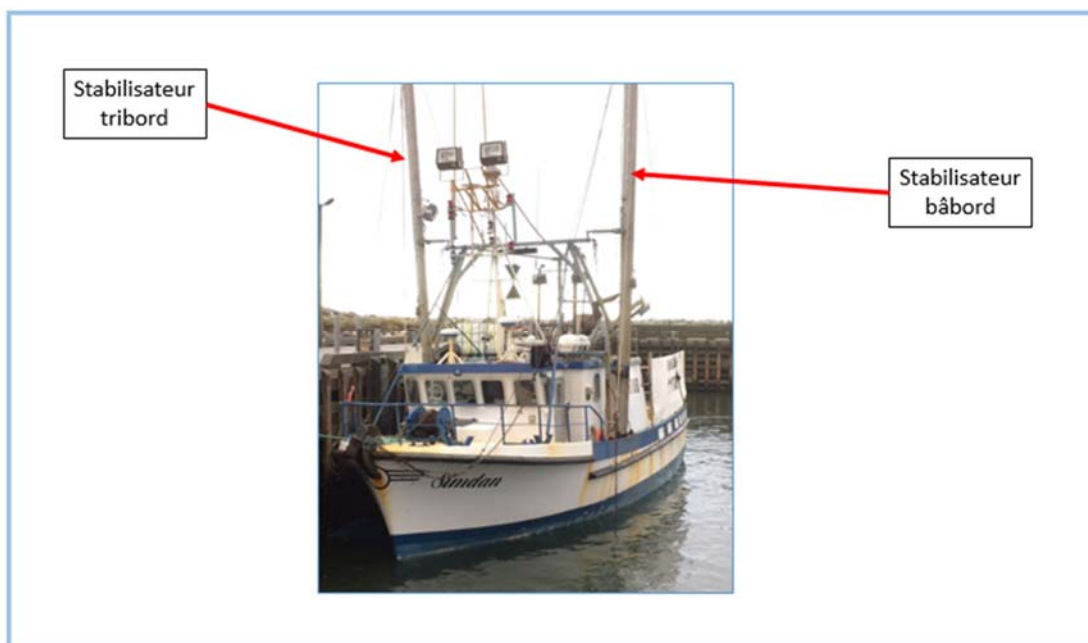
Deux stabilisateurs (photo 2) sont installés de chaque côté du navire. Ces accessoires servent à stabiliser le navire contre les mouvements de roulis induits par les vagues qui viennent frapper les côtés de la coque du navire.

Photo 2 – Stabilisateurs (source : CNESST)

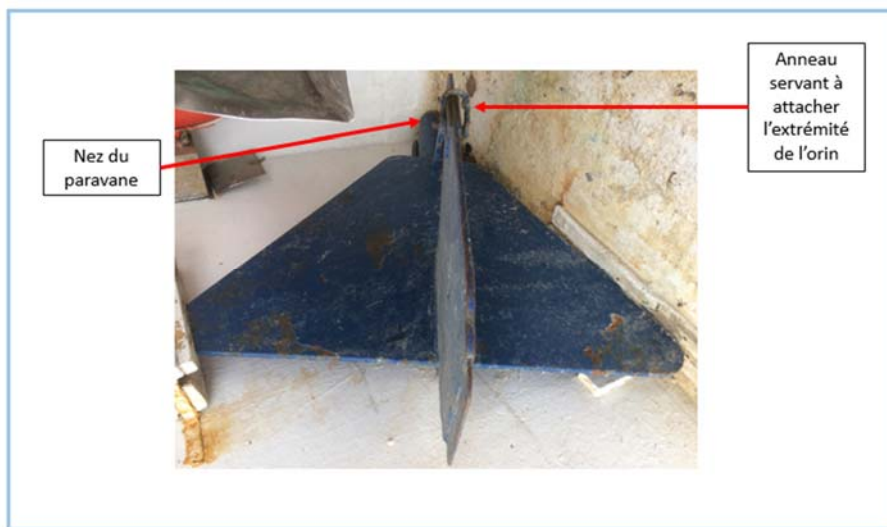
La photo 3 montre une vue arrière d'un des paravanes utilisés sur le Simdan.

Photo 3 – Paravane du Simdan (source : CNESST)

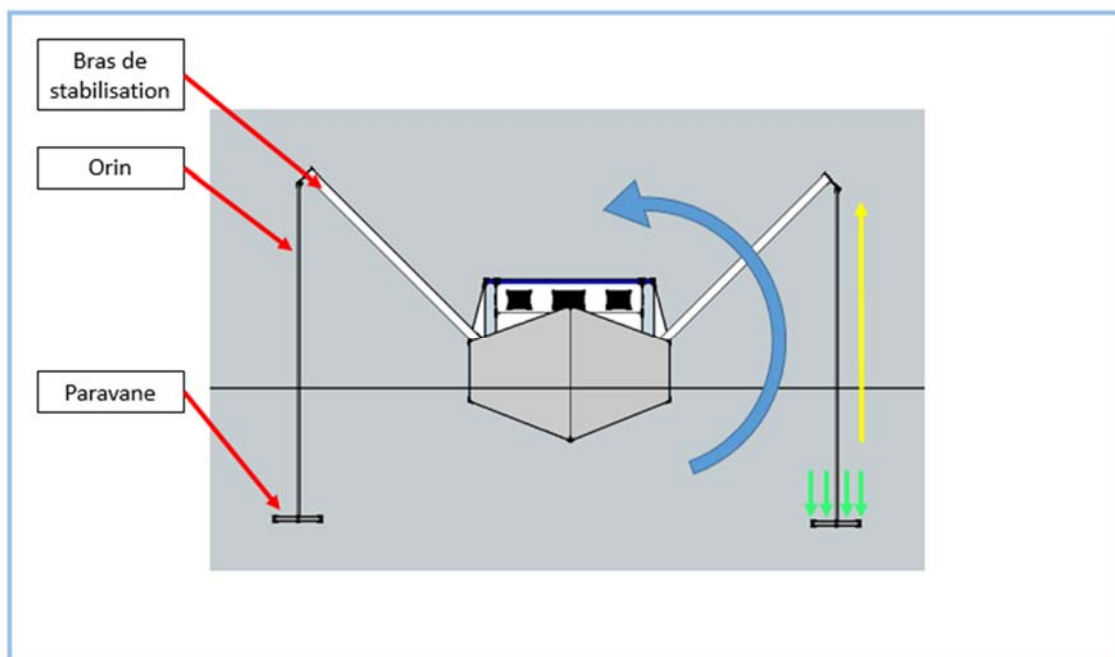
Le principe de fonctionnement du stabilisateur déployé est expliqué à la figure 4. La longueur du bras de stabilisation est d'environ 10,5 mètres. Le navire en marche avant entraîne avec lui ses paravanes qui sont à une profondeur d'environ 2 mètres sous la surface de la mer. En raison de sa forme et de son type de lien avec l'orin, le paravane se déplaçant à la même vitesse que le navire subit une pression de l'eau sur sa partie supérieure représentée par les flèches vertes. Cette pression force le paravane à demeurer sous l'eau. En contrepartie, lorsque les vagues frappent le côté du navire, elles commencent à induire un mouvement de roulis (flèche bleue) au navire et par le fait même au bras de stabilisation. À ce moment, le bras de stabilisation exerce une force sur l'orin et le tire vers le haut. Cette force verticale vers le haut est représentée par la flèche jaune. La stabilisation du navire se crée lorsque la force produite par la pression sur le paravane (flèches vertes) est égale à la force verticale vers le haut transmise par l'orin (flèche jaune). Le principe est le même pour le stabilisateur tribord.

Figure 4 – Principe de fonctionnement du stabilisateur bâbord (source : CNESST)

Ajouté à tout cela, le navire exécute des mouvements de roulis car les stabilisateurs sont remontés et n'agissent plus comme système d'amortissement du roulis tel qu'expliqué à la figure 4. Ces mouvements de roulis augmentent l'instabilité de M. [ B ] sur son plancher de travail.

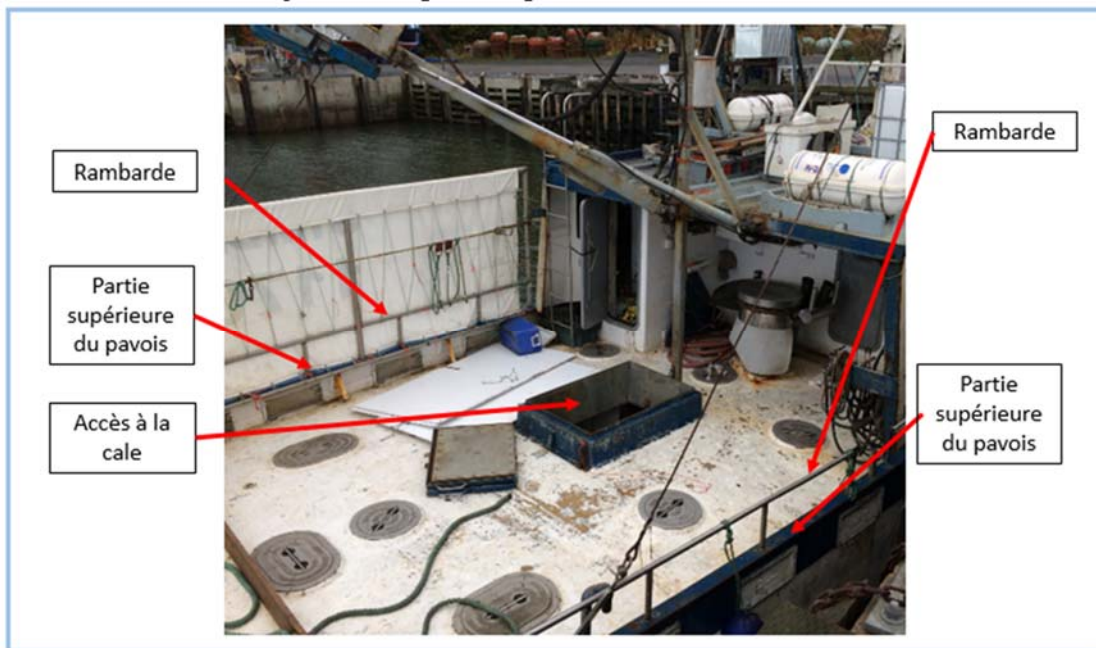
La photo 6 montre l'aménagement du pont de pêche situé à l'arrière du navire.

Photo 6 – Pont de pêche arrière (source : CNESST)

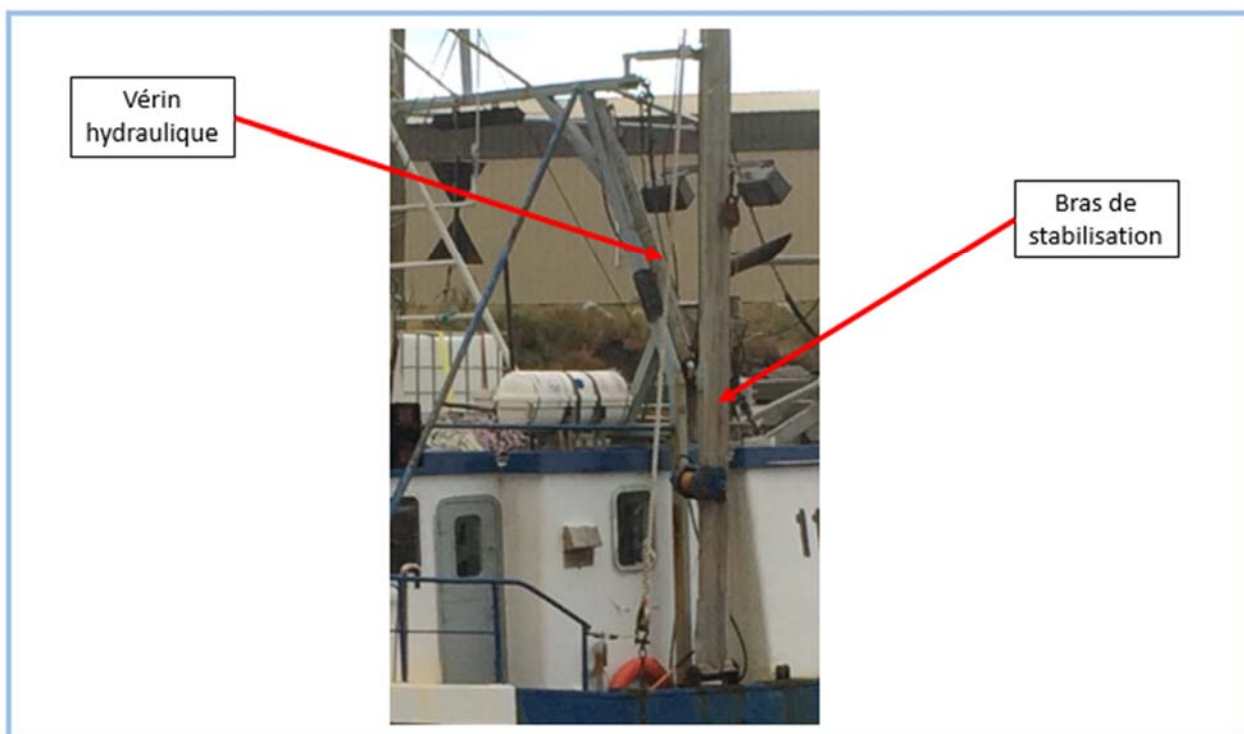
Les stabilisateurs sont remontés un à la fois par le biais de vérins hydrauliques (photo 8).

Photo 8 – Vérin hydraulique du stabilisateur bâbord (source : CNESST)

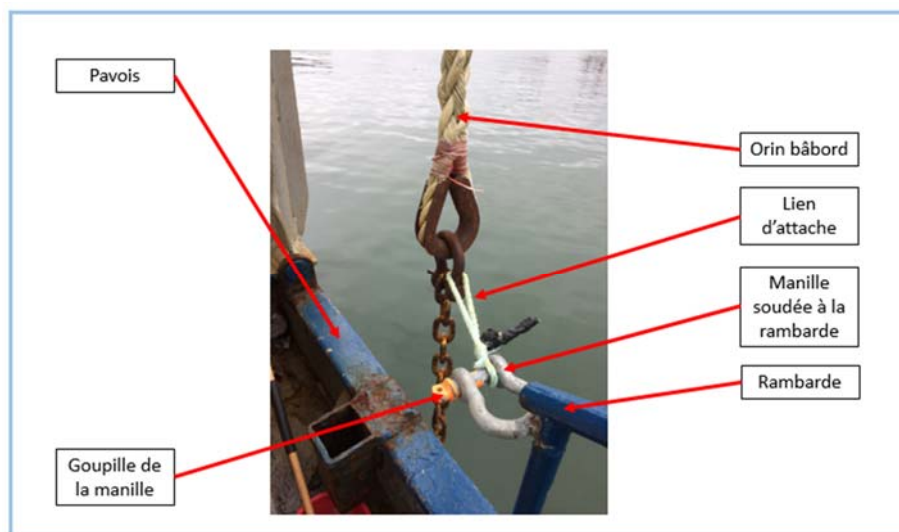
Étant donné que les paravanes demeurent dans l'eau lorsque les stabilisateurs sont remontés dans leur position verticale, il est nécessaire d'attacher l'orin à la rambarde adjacente. Le capitaine et l'aide-pêcheur se déplacent au pied du stabilisateur sur le passavant. Une des deux personnes agrippe l'orin bâbord tandis que l'autre entoure le lien d'attache autour de la goupille de la manille et visse cette dernière dans la manille. À ce moment, l'orin est retenu sur la rambarde (photo 9).

Photo 9 – Orin attaché sur la rambarde côté bâbord (source : CNESST)

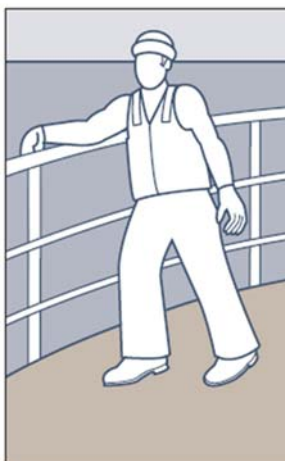
- N'ayant pas de règlement québécois spécifique traitant de la sécurité professionnelle des pêcheurs, la CSST a produit en 2008 le Guide d'information – Sécurité et santé à bord des bateaux de pêche. On trouve dans l'édition 2016, de la CNESST, de l'information sur les mesures de prévention et les risques liés à la pêche. La première partie traite de la sécurité générale à bord, tandis que la seconde présente les règles de sécurité relatives à certains modes de capture.
- L'installation de garde-corps et l'utilisation de harnais de sécurité sont destinés à empêcher les chutes par-dessus bord.
- La lisse supérieure d'un garde-corps (rambarde) doit avoir une hauteur entre 900 et 1200 millimètres (figure 6).

Figure 6 – Garde-corps pour navire (source : CNESST)

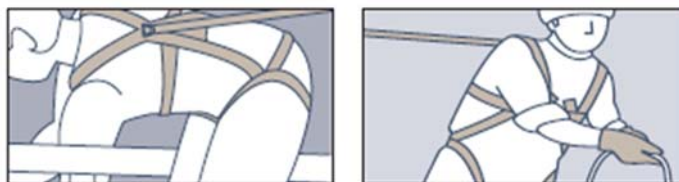
- Les membres de l'équipage doivent porter un harnais de sécurité relié à une ligne de vie si un tel garde-corps est absent (figure 7).

Figure 7 – Harnais de sécurité (source : CNESST)
