**RAPPORT D'ENQUÊTE  
Dépersonnalisé**

**Accident mortel survenu à un travailleur bénévole  
le 6 septembre 2017 à l'entreprise 9128-9256 Québec inc.  
(Camping plage Grégoire) située au 347, route 221 à Lacolle**

**Direction régionale de Saint-Jean-sur-Richelieu**

**Date du rapport : 21 février 2018**

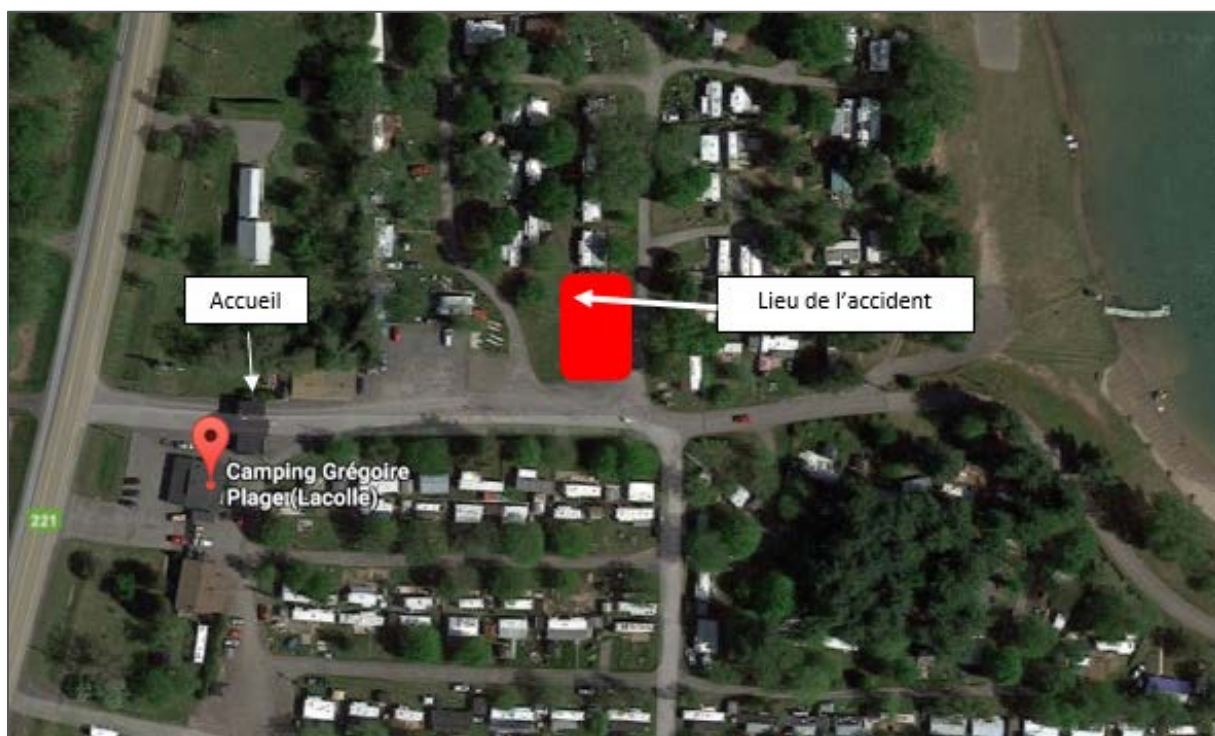
Le chantier de construction se trouve à proximité de l'entrée principale du Camping plage Grégoire qui est situé au 347, route 221 à Lacolle. À cet endroit, on retrouve des véhicules récréatifs, des maisons mobiles et une remise abritant des panneaux électriques qui alimentent les installations sur le camping. Cette dernière est située à proximité des travaux de creusement.

Photo 2 : Vue aérienne du lieu de l'accident  
Source : Google Maps, modifié par la CNESST

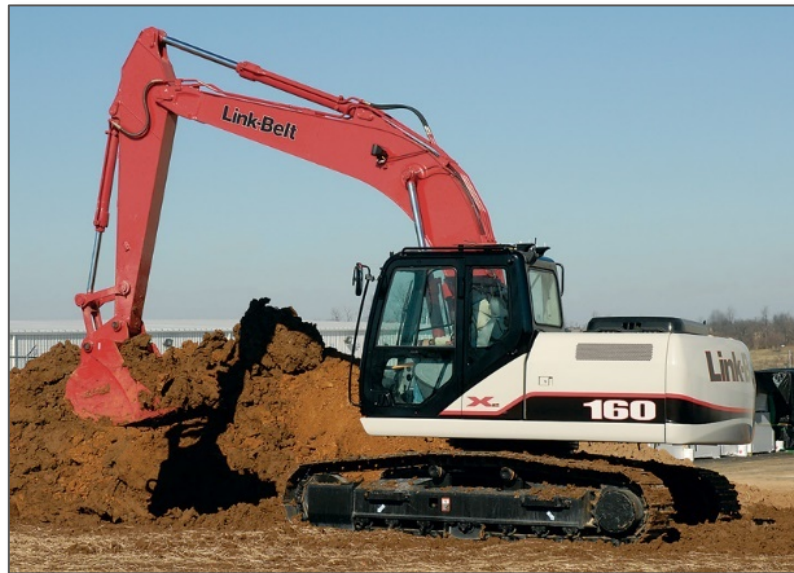
Selon les informations recueillies auprès de l'opérateur ainsi que [ F ] et en fonction de son utilisation, nous déterminons que la pelle est en bon état au moment de l'accident.

Photo 8 : Pelle mécanique de marque Link-Belt, modèle 160 x2  
Source : <https://www.lbxco.com/160X2.asp>
