**EN004171****RAPPORT D'ENQUÊTE**

**Accident mortel survenu à un travailleur  
de l'entreprise Arbospec le 27 octobre 2017  
sur un lieu de travail résidentiel situé  
au [ ... ] à Pincourt**

**Direction régionale de Longueuil**

**Date du rapport : 6 mars 2018**

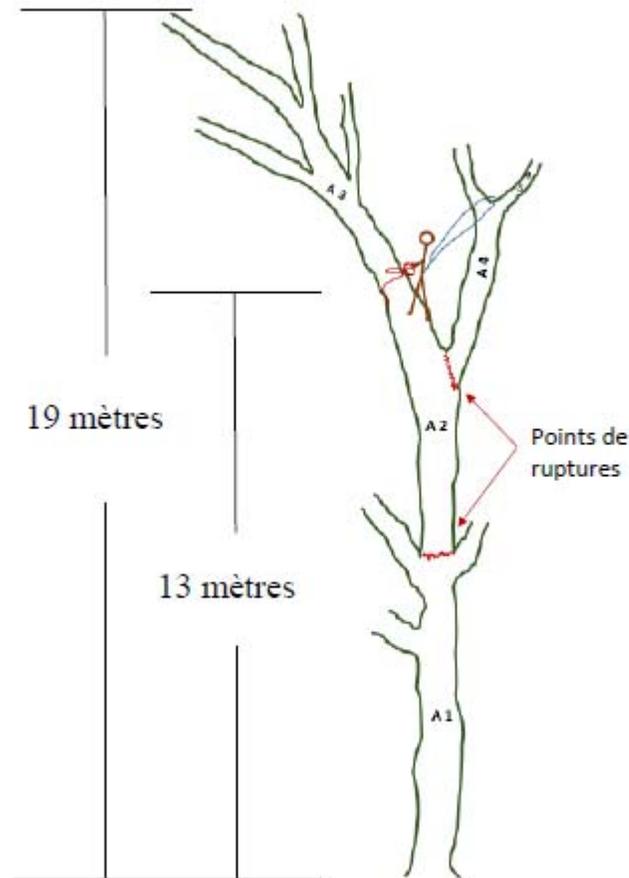
Illustration 1 : source CNESST  
Reconstitution partielle de l'arbre avant l'accident.

Il s'agit d'un arbre d'environ 19 mètres de hauteur. Voici une reconstitution des parties de l'arbre avant que ne survienne l'accident. Les mesures des différentes sections ont été prises sur place (illustration 1).
