**EN004178****RAPPORT D'ENQUÊTE**

**Accident mortel survenu le 28 novembre 2017  
à un travailleur de l'entreprise Gilles Charland inc.  
située au 813, rang Notre-Dame à Saint-Chrysostome**

**Direction régionale de Longueuil  
secteur Montérégie-Ouest**

**Date du rapport : 10 avril 2018**

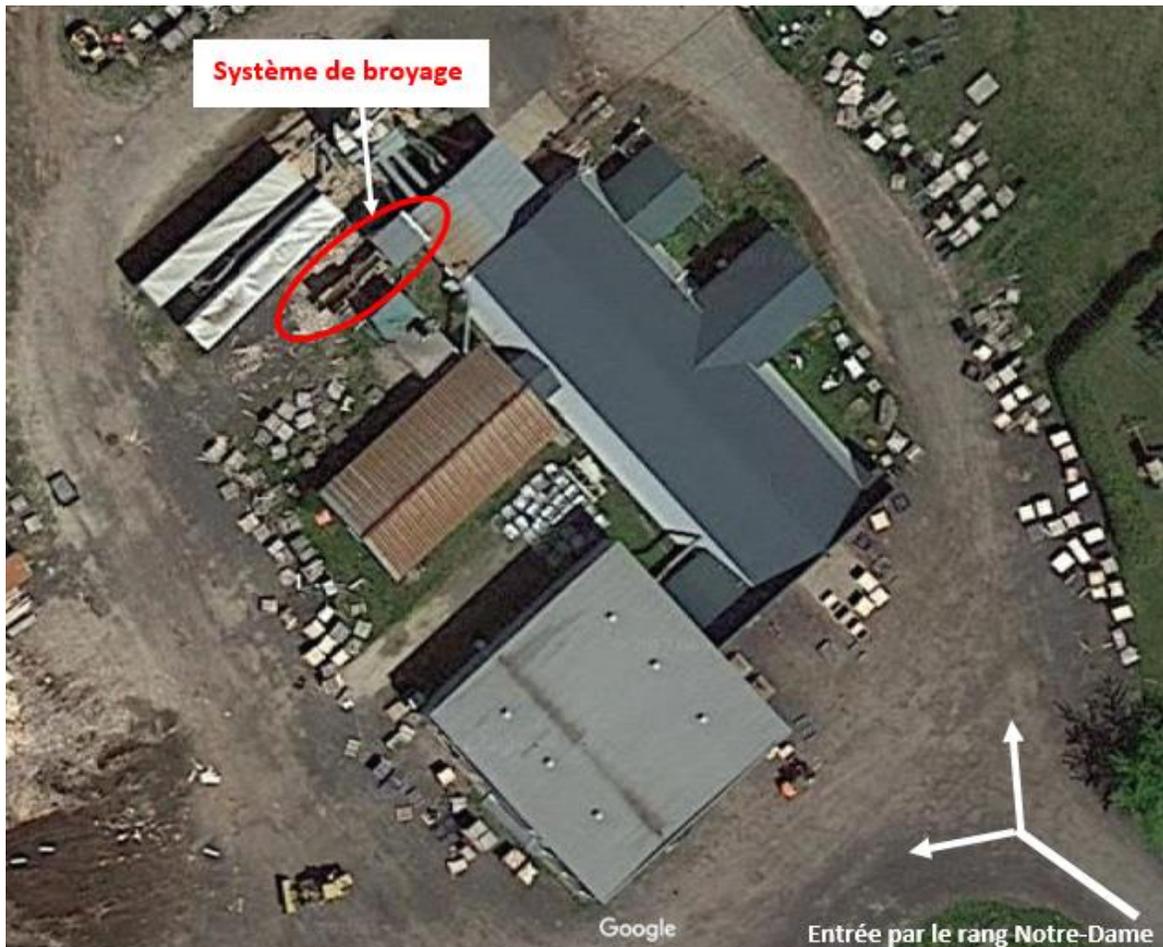
Le système d'alimentation du broyeur où s'effectuent les travaux le jour de l'accident est situé à l'extérieur, à l'arrière du bâtiment principal (photo 2). Ce système permet d'alimenter le broyeur en retailles de bois de production. Ce bois est utilisé comme carburant pour le système de chauffage de l'usine.

Photo 2 : Vue en plan des installations  
Source : Google Maps

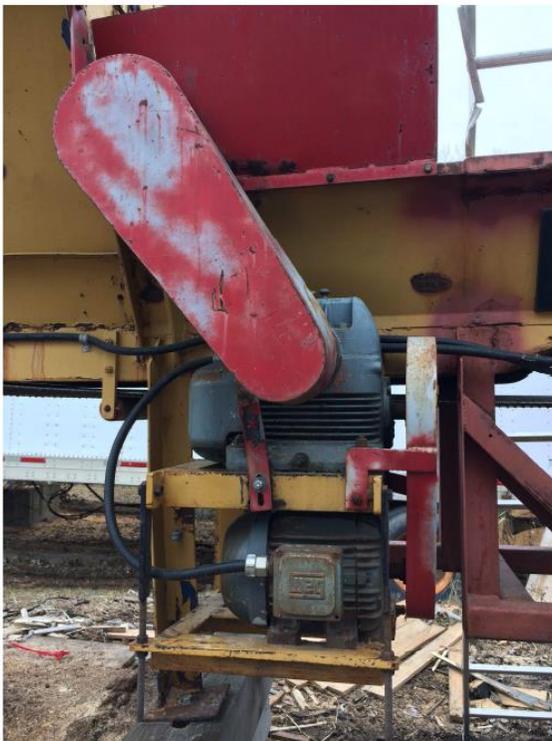
Figure 3 : Ensemble moteur réducteur de vitesse  
Source : CNESST
