RAPPORT D'ENQUÊTE

Accident mortel survenu à un travailleur de la Société du parc Jean-Drapeau le 28 novembre 2017 au Pavillon des services, situé au 226, chemin du Chenal-Lemoyne sur l'île Notre-Dame, à Montréal.

Direction régionale de Montréal de la prévention-inspection

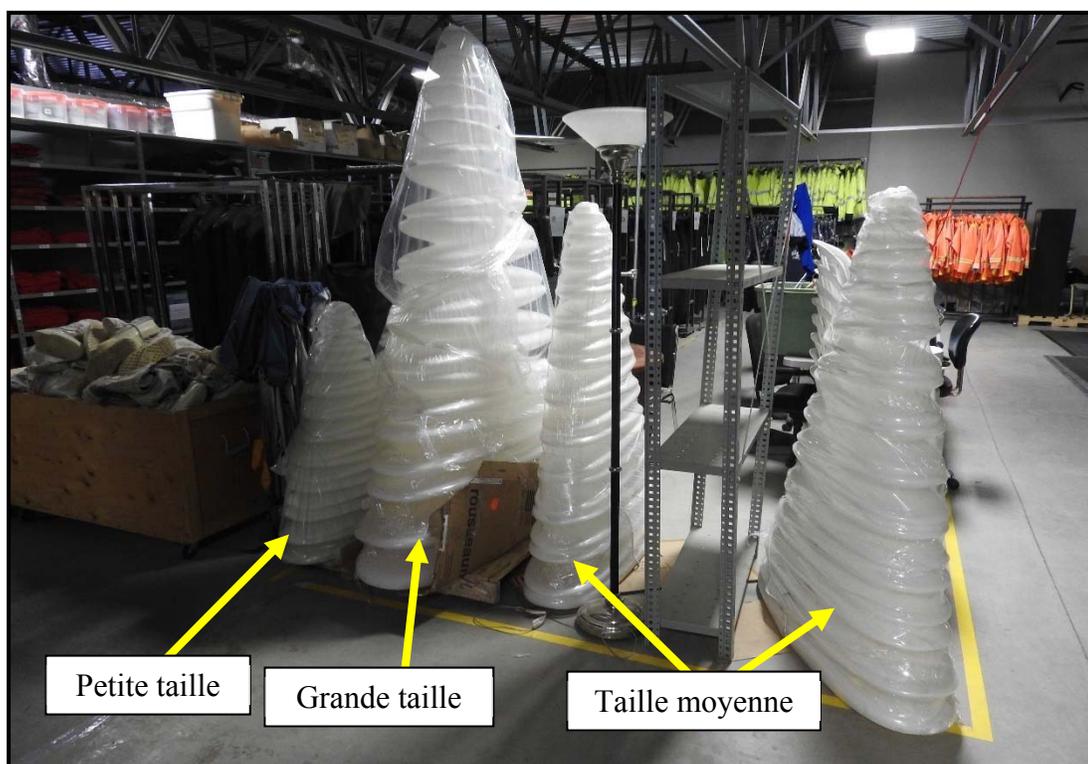
Photo 4 : Arbres décoratifs

Le jour de l'accident, [...] travailleurs sont affectés au transport et à l'installation de six arbres décoratifs à illumination intérieure (photo 4) sur le site du parc Jean-Drapeau. Ces arbres ont été achetés en décembre 2016 et installés à l'extérieur. Après leur première utilisation comme décoration lors de la saison hivernale de l'année 2016 à 2017, ils ont été entreposés sur la mezzanine. Certains arbres sont entreposés sur une palette, tandis que d'autres sont entreposés directement sur le plancher de la mezzanine. Ces arbres, de marque Vondom et de modèle Chrismy, sont en matières plastiques. Voici les dimensions des arbres devant être transportés :

- deux arbres d'une hauteur de 2 m ayant un poids de 60,6 kg (considérés comme arbres de grande taille dans le présent rapport);
- deux arbres d'une hauteur de 1,5 m ayant un poids de 21,8 kg (considérés comme arbres de taille moyenne dans le présent rapport);
- deux arbres d'une hauteur de 1 m ayant un poids de 11,5 kg (considérés comme arbres de petite taille dans le présent rapport).

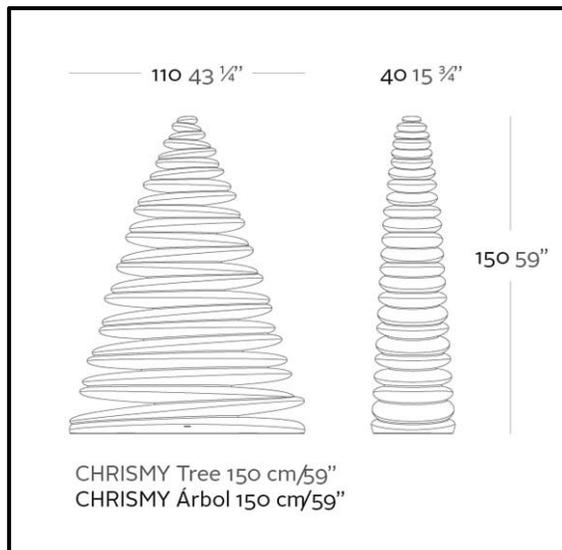
Figure 3 : Dimensions de l'arbre de taille moyenne

Voici une illustration de l'arbre de taille moyenne transporté par le travailleur au moment de l'accident :
