# **RAPPORT D'ENQUÊTE**

**Accident mortel survenu le 12 février 2018 à un superviseur  
de l'entreprise Transport Jolatem inc.  
260, Route 101 Sud à Duhamel-Ouest**

**Date du rapport : 6 juin 2018**

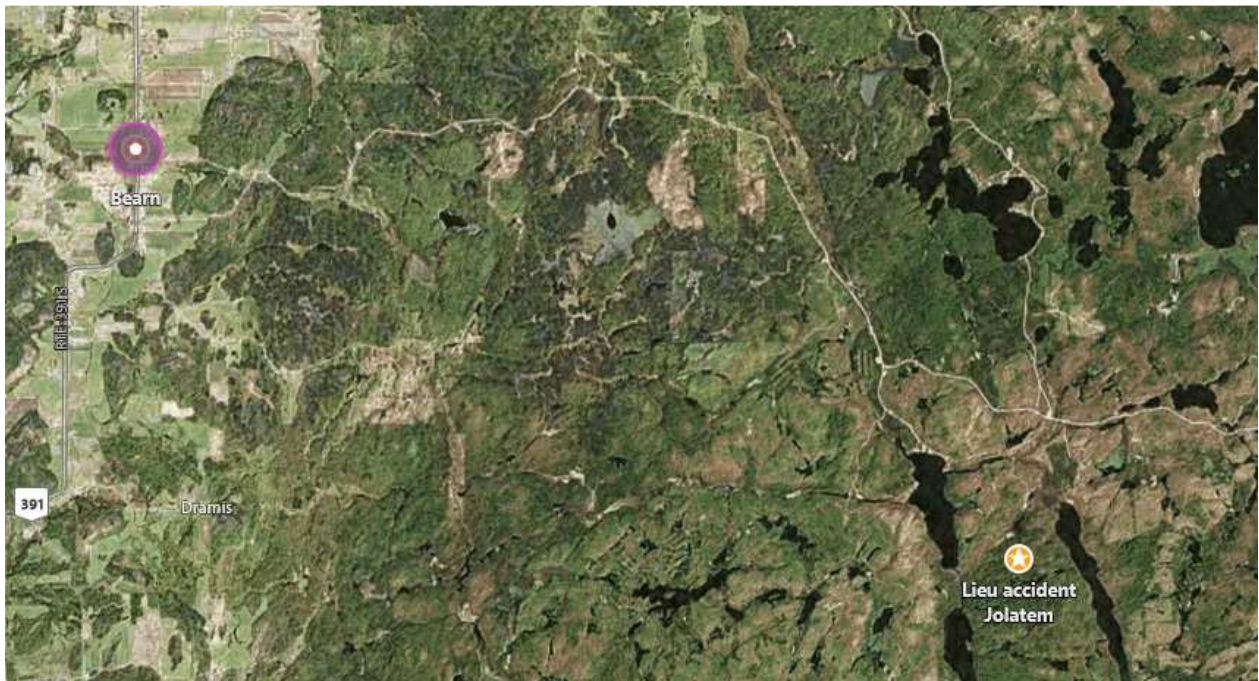
**Photo 2 : Image satellite du lieu des travaux**

Les étoiles sur les photos 2 et 3 indiquent l'emplacement approximatif où l'accident s'est produit.

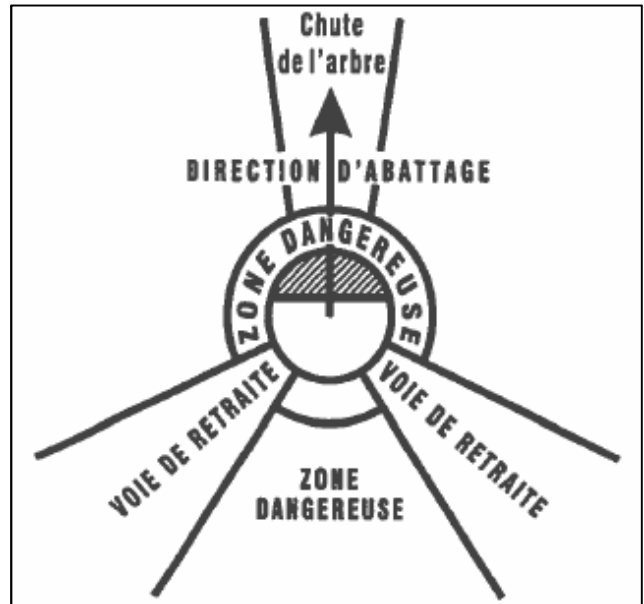
**Image 3 : Zone de chute**

Nous constatons avec l'entaille de direction et la position du bouleau A au sol que ce dernier est resté dans la direction de chute planifié (voir image 3 et photo 4).

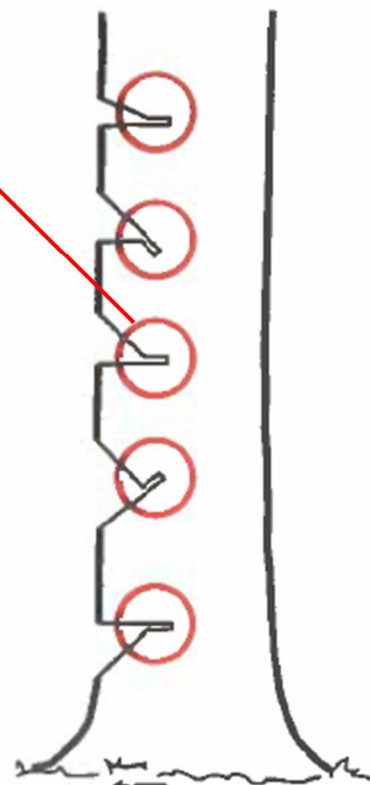
Source : Manuel de formation Abattage manuel  
Image 5 : Entailles de direction non conformes

- L'entaille de direction est inférieure au 1/3 du diamètre, soit 1/6 du diamètre du boudeau (voir la photo 5);
- Le trait inférieur dépasse la pointe de l'entaille de direction (voir l'image 5 cercle du centre, et élément dépassement de la photo 5);
- Le trait d'abattage est sous l'entaille de direction (voir la photo 5 trait rouge, et l'image 6, cercle de droite);
