RAPPORT D'ENQUÊTE

**Accident mortel survenu à un travailleur de 9274-4515 Québec inc.
le 17 novembre 2017 au chantier de la Ferme Johanois inc.
situé au 840, rang de la Société Est à Saint-Jean-de-Dieu**

Direction régionale du Bas-Saint-Laurent

Date du rapport : 24 mai 2018

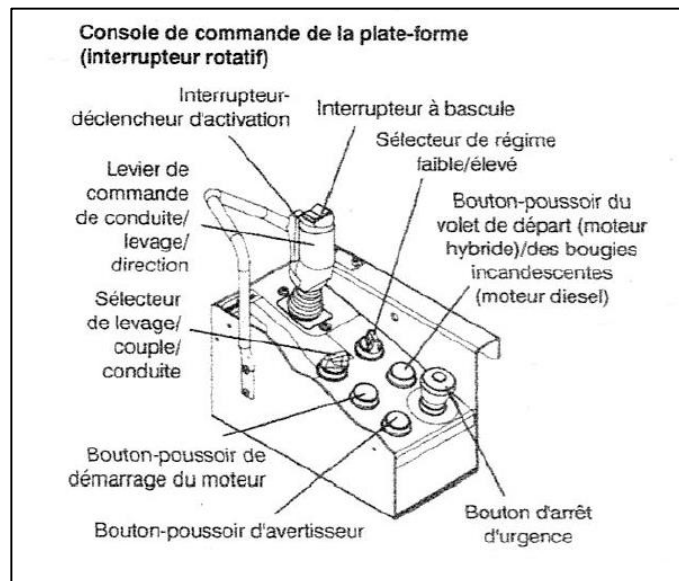
Schéma 2. Console de commande mobile de la plate-forme SJ6832RT
(Source : Skyjack)

La console de commande mobile (voir photo 4) comporte un levier, un interrupteur déclencheur d'activation, mieux connu dans le milieu sous le nom de « sécurité », un bouton d'arrêt d'urgence, une barre métallique et d'autres fonctions représentées par le schéma 2 ci-dessous. Il est observé que son sélecteur de régime moteur est positionné en mode élevé (« lapin »).

« L'interrupteur déclencheur d'activation n'est également pas protégé contre les intempéries. Selon les témoignages recueillis par les inspecteurs, le jour de l'accident, il pleut et les conditions atmosphériques sont favorables à la formation de verglas. Ainsi, l'eau et l'humidité s'infiltrant dans le bouton-poussoir auraient pu bloquer celui-ci en position enclenchée et permettre au levier de commande de fonctionner en tout temps lorsqu'il est déplacé de sa position « neutre ». Selon [F], c'est une problématique qui lui a déjà été rapportée lorsque les plates-formes sont soumises à des conditions atmosphériques similaires. Cette vérification n'a pas été faite le jour de l'accident. De plus, il est impossible de recréer des conditions météorologiques comparables à celles qui prévalaient au moment de l'accident pour vérifier si la formation de glace à l'intérieur du bouton-poussoir peut avoir affecté son fonctionnement ».

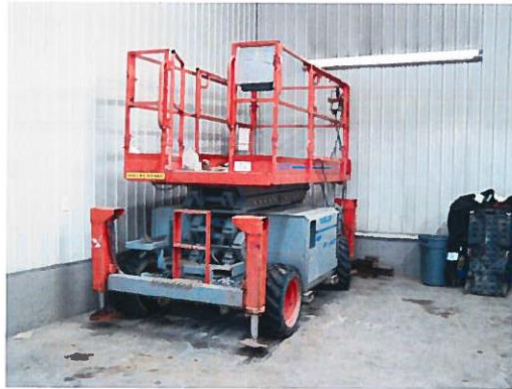
Photo no.1

Plate-forme élévatrice automotrice, modèle Skyjack SJ6832RT

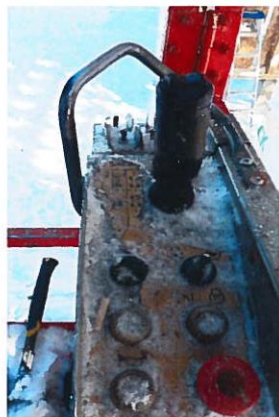
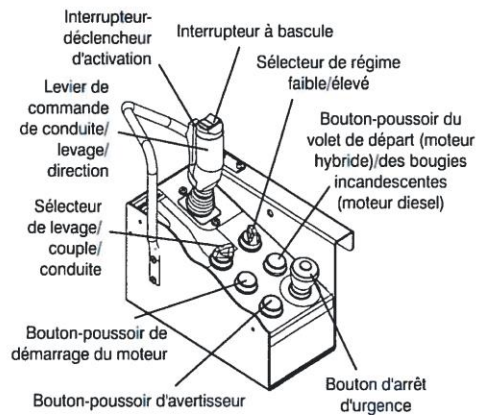
Photo no.2

Identification des commandes de la console de commande de la plate-forme

Lors de l'inspection, le levier de commande est fonctionnel et la plate-forme effectue les actions demandées. Le levier revient au point mort lorsqu'il est relâché. Il n'est pas nécessaire de pousser le levier de commande au maximum de sa course depuis sa position neutre pour activer le circuit de commande. Cependant, le joint en caoutchouc qui empêche l'eau ou d'autres matériaux d'entrer dans la console de commande est fissuré (voir photo no.3).
