**RAPPORT D'ENQUÊTE
Dépersonnalisé**

**Accident grave survenu à un travailleur
le 8 septembre 2017 sur un chantier de construction
situé au 270, rang 4 Nord à Saint-Georges-de-Beauce**

Direction régionale de la Chaudière-Appalaches

Date du rapport : 15 juin 2018

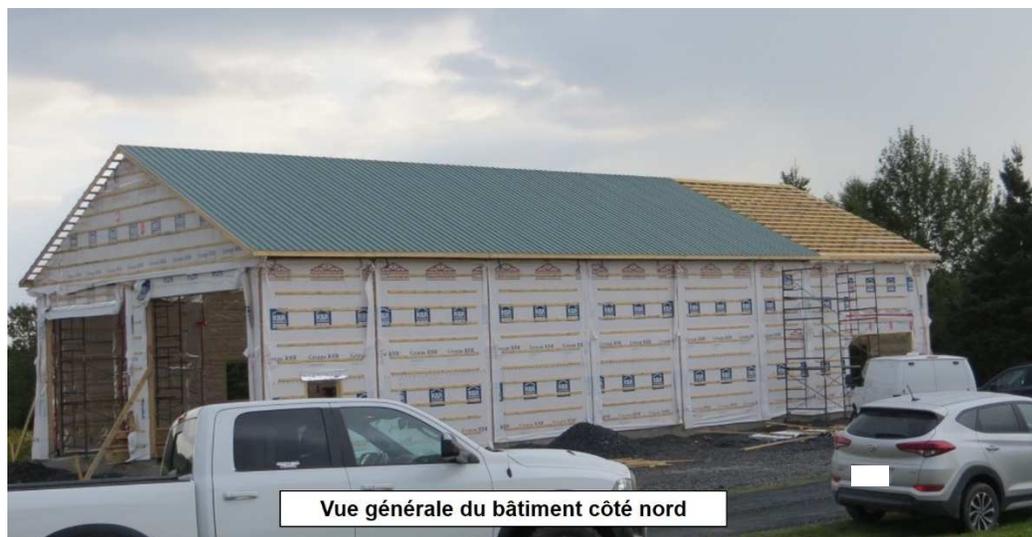
À notre arrivée sur les lieux, nous constatons qu'un bâtiment est en construction. Des travaux relatifs à l'installation du revêtement métallique de la toiture de ce bâtiment ont été complétés sur approximativement 75% du versant nord.
