RAPPORT D'ENQUÊTE
Dépersonnalisé

**Accident survenu à un mineur et deux superviseurs
le 10 septembre 2017 à l'entreprise Iamgold Corporation,
Mine Westwood, 1, chemin Arthur-Doyon, route rurale 1, Preissac**

Date du rapport : 30 août 2018

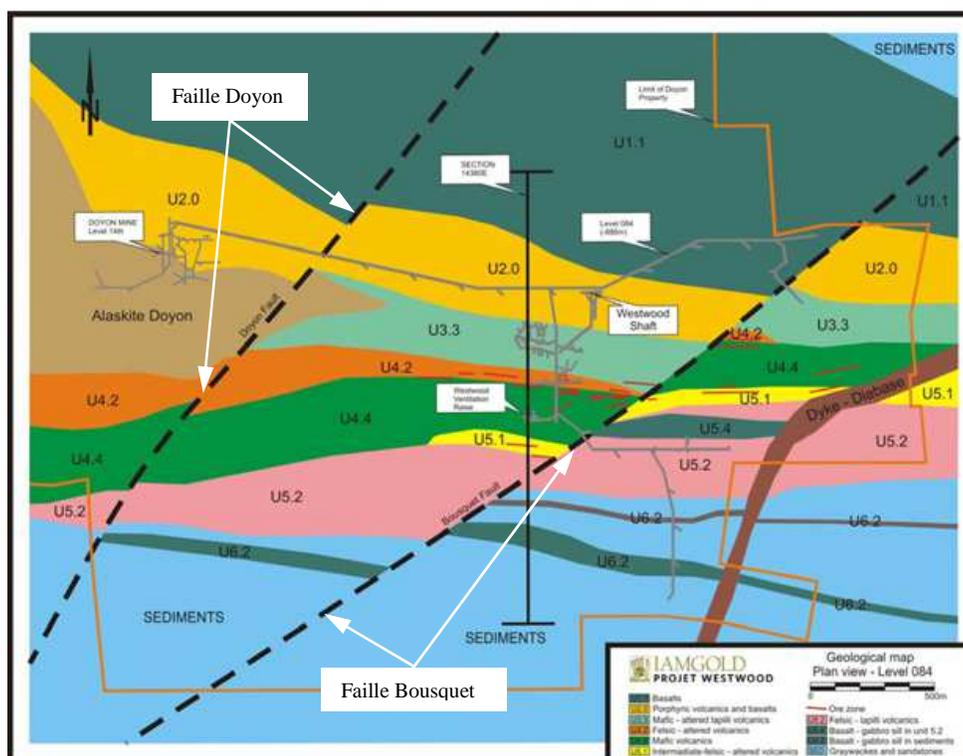
Plan 1 : Faille Westwood et faille Doyon dans le secteur de la mine Westwood

La mine Westwood fait partie du camp minier Doyon-Bousquet-Laronde. Elle est située dans le sud de la sous-province de l'Abitibi, dans les roches volcaniques et intrusives d'âge archéen de la formation Bousquet. Deux failles importantes, Bousquet et Doyon, sont présentes dans le secteur de la mine Westwood (plan 1). Des excavations de la mine Westwood sont à proximité de la faille Bousquet ou la traverse. La faille Doyon est traversée par une galerie d'exploration entre l'ancienne mine Doyon et la mine Westwood.

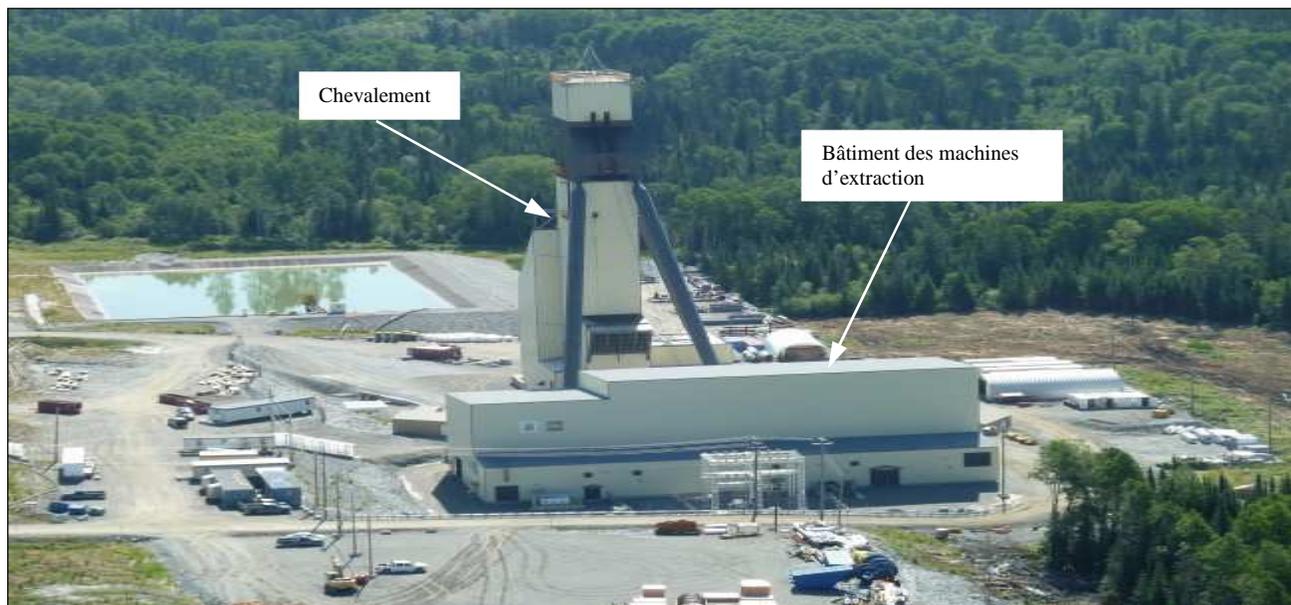
Source internet : bullmarketrun.com/the-cadillac-trend-from-above-pictures-show-what-words-cannot-describe/
Photo 2 : Mine Westwood

Sur le site de la mine Westwood, on retrouve un puits d'extraction, un chevalement, un bâtiment des machines d'extraction et une rampe (photo 2). La rampe, sous forme de galerie inclinée, permet la circulation des véhicules de la surface jusqu'au niveau 132. Le puits d'extraction d'une profondeur de 1960 mètres permet d'accéder aux neuf niveaux de la mine souterraine. Trois machines d'extraction sont utilisées dans le puits d'extraction : une machine d'extraction de service, une machine d'extraction de production et une installation motorisée de transport de personnes.

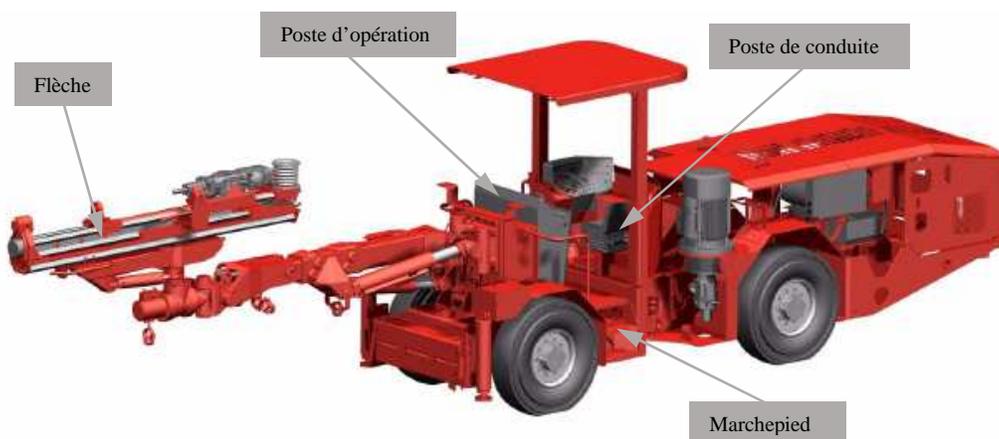
Figure 1 : Foreuse à flèche DD311-40

Le 10 septembre 2017 durant le quart de jour, M. [H], est assigné au lavage et au purgeage des parois de l'extrémité sud-est de la galerie 132-02 TB Est #2. Le purgeage des parois se fait à l'aide d'une foreuse à flèche de marque Sandvik, de modèle DD311-40 de l'année 2011 (figure 1).

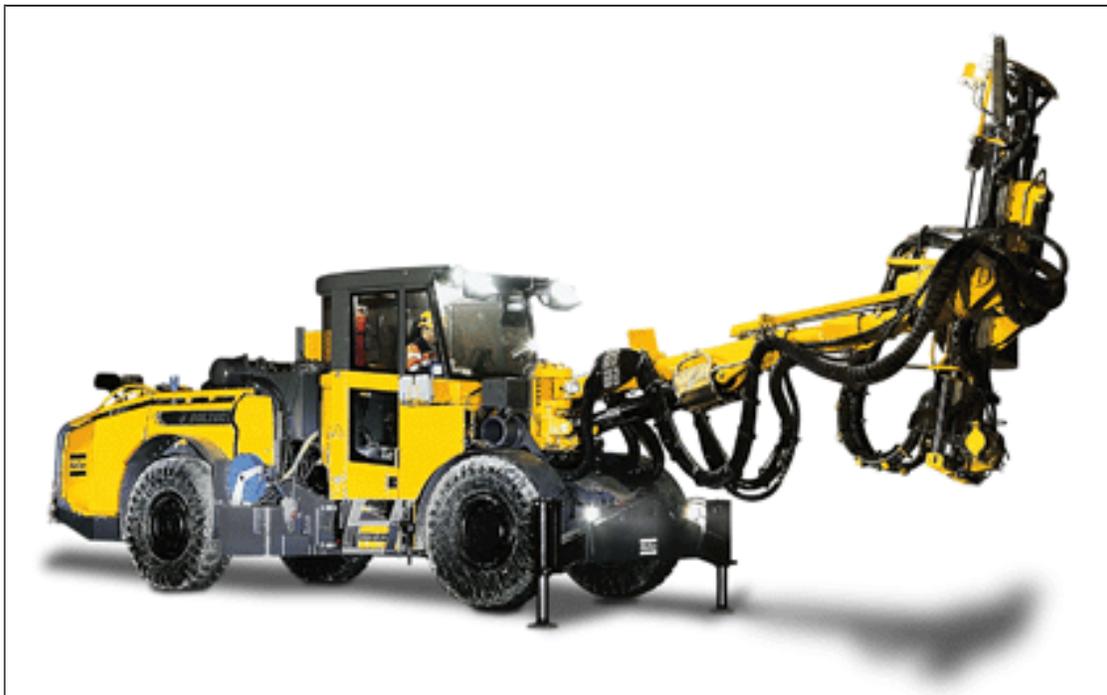
Figure 8 : Boulonneuse jumbo (Courtoisie Atlas-Copco)

3. *Équipement télécommandé. Le travailleur effectuant l'écaillage est exposé aux risques de coup de terrain ou de chute de blocs. Les écailleuses mécaniques avec cabine, comme celle illustrée à la Figure 7, diminuent l'exposition à ces risques en gardant le travailleur sous le soutènement et lui offrant une façon d'effectuer une retraite rapide si le besoin s'en fait sentir. Des boulonneuses jumbos (Figure 8) offrent les mêmes avantages que l'écailleuse mécanique en plus de pouvoir être télécommandé. L'opérateur de la boulonneuse jumbo se trouve à l'abri dans la cabine sous le soutènement et ne s'expose pas à des conditions périlleuses lors du forage des trous et lors de l'installation des boulons.*
