RAPPORT D'ENQUÊTE

**Accident mortel survenu à un travailleur
le 18 mai 2018 à l'entreprise Loblaws inc.
située au 180, chemin du Tremblay à Boucherville**

Direction régionale de Longueuil

Date du rapport : 16 octobre 2018

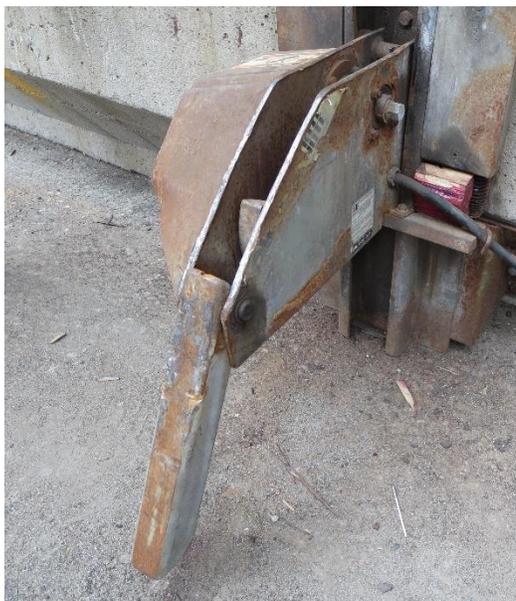
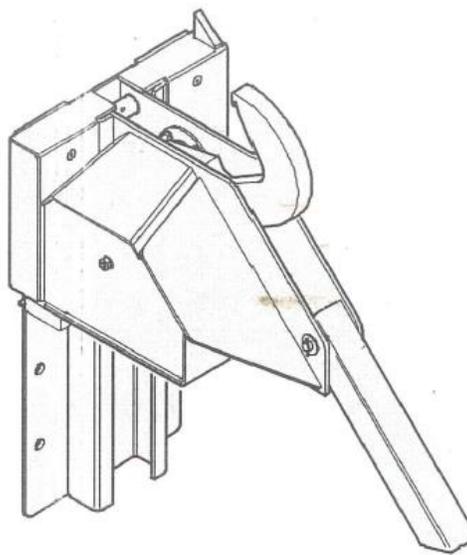
Un dispositif de retenue de marque Rite-Hite, modèle Dok-Lok RHR-600, aussi appelé crochet, est installé au quai n° 183. La majorité des quais sont munis de ce dispositif de retenue des remorques lorsqu'elles sont garées pour être chargées ou déchargées.

Photo 11 et figure 3 : Dispositif de retenue des remorques au quai n°183
Sources : CNESST et Manuel du fabricant Rite Hite

Lors des observations, nous constatons la déformation du rail-guide qui permet au dispositif de s'abaisser verticalement lorsque la barre anti-encastrement de la remorque glisse sur la tige. De la rouille est visible en surface et nous constatons l'absence de lubrification dans le système du rail-guide. De plus, une fissure est constatée dans l'acier près d'un ancrage.
