# **RAPPORT D'ENQUÊTE**

**Accident mortel survenu le 16 juillet 2018 à un travailleur  
de l'entreprise de coupe d'arbres appartenant à  
Omer et Bermin Laviolette  
au [...], rue Labelle à Gatineau**

**Date du rapport : 4 décembre 2018**

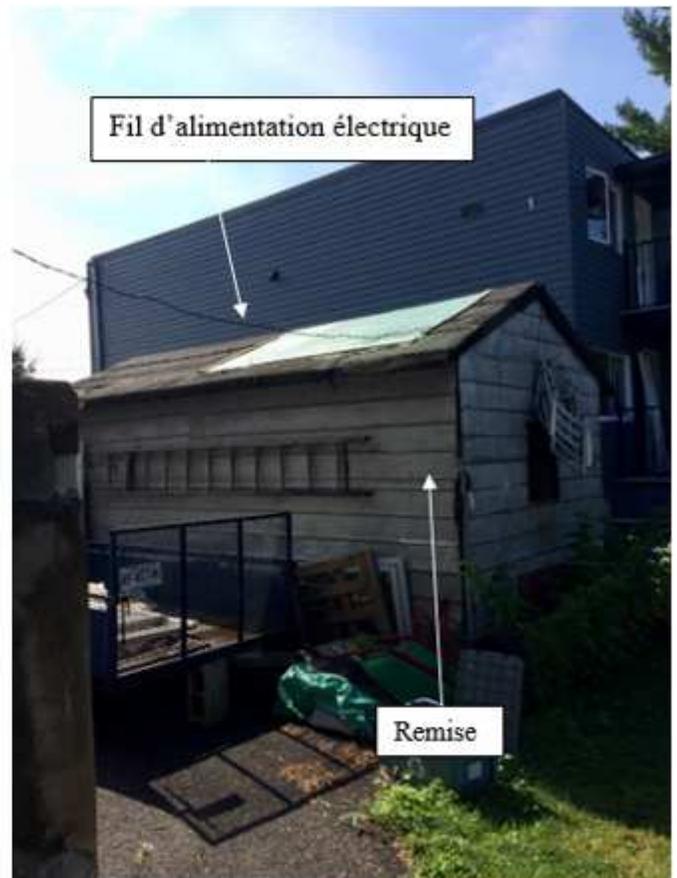
Photo 3 : Fil d'alimentation électrique entre la maison et la remise  
Source : CNESST

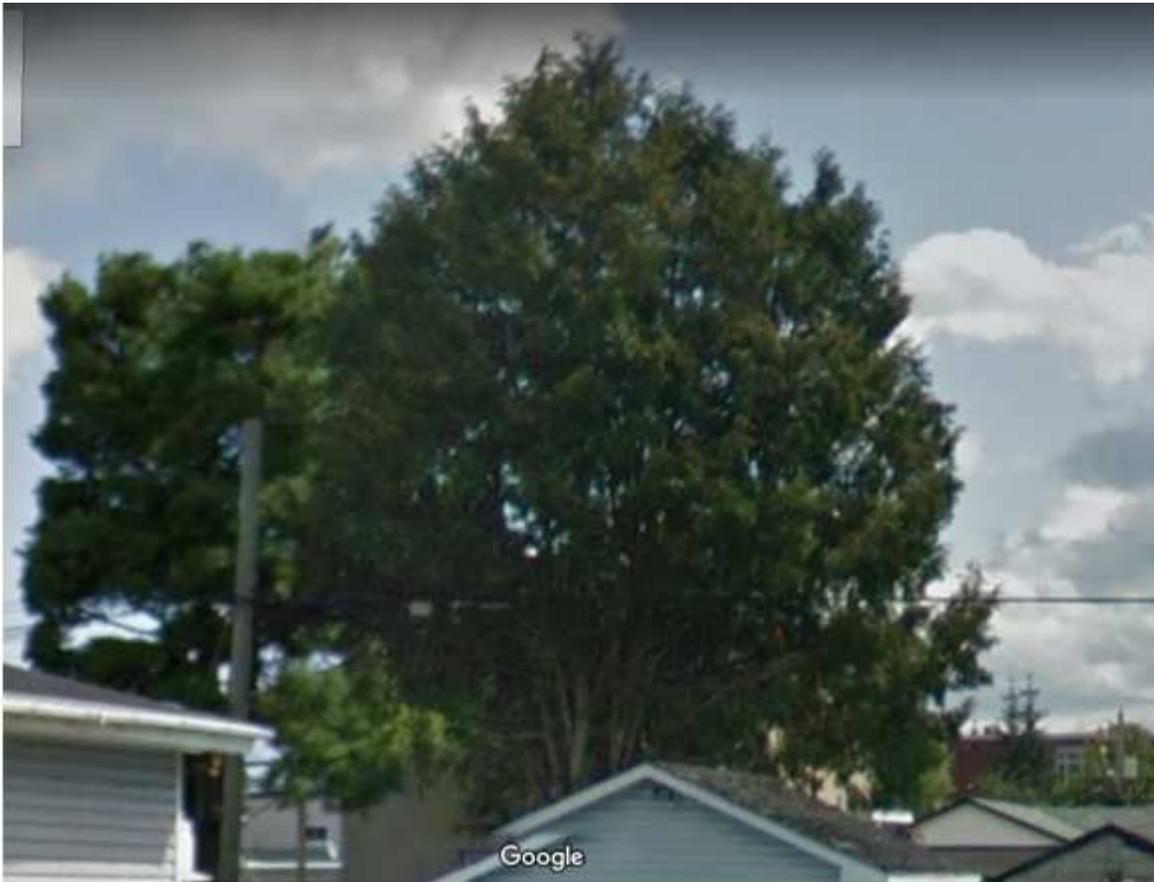
Image 2 : Vue arrière de l'arbre à démonter du [REDACTED] rue Montmartre à Gatineau.  
Source : Google Street View, août 2015

L'image ci-haut montre un arbre avec un feuillage dense, des ramures denses et bien vertes. L'expert le juge en bonne santé mais comme les indices relevés ne garantissent pas nécessairement une bonne capacité structurale, un examen plus approfondi s'avère nécessaire.

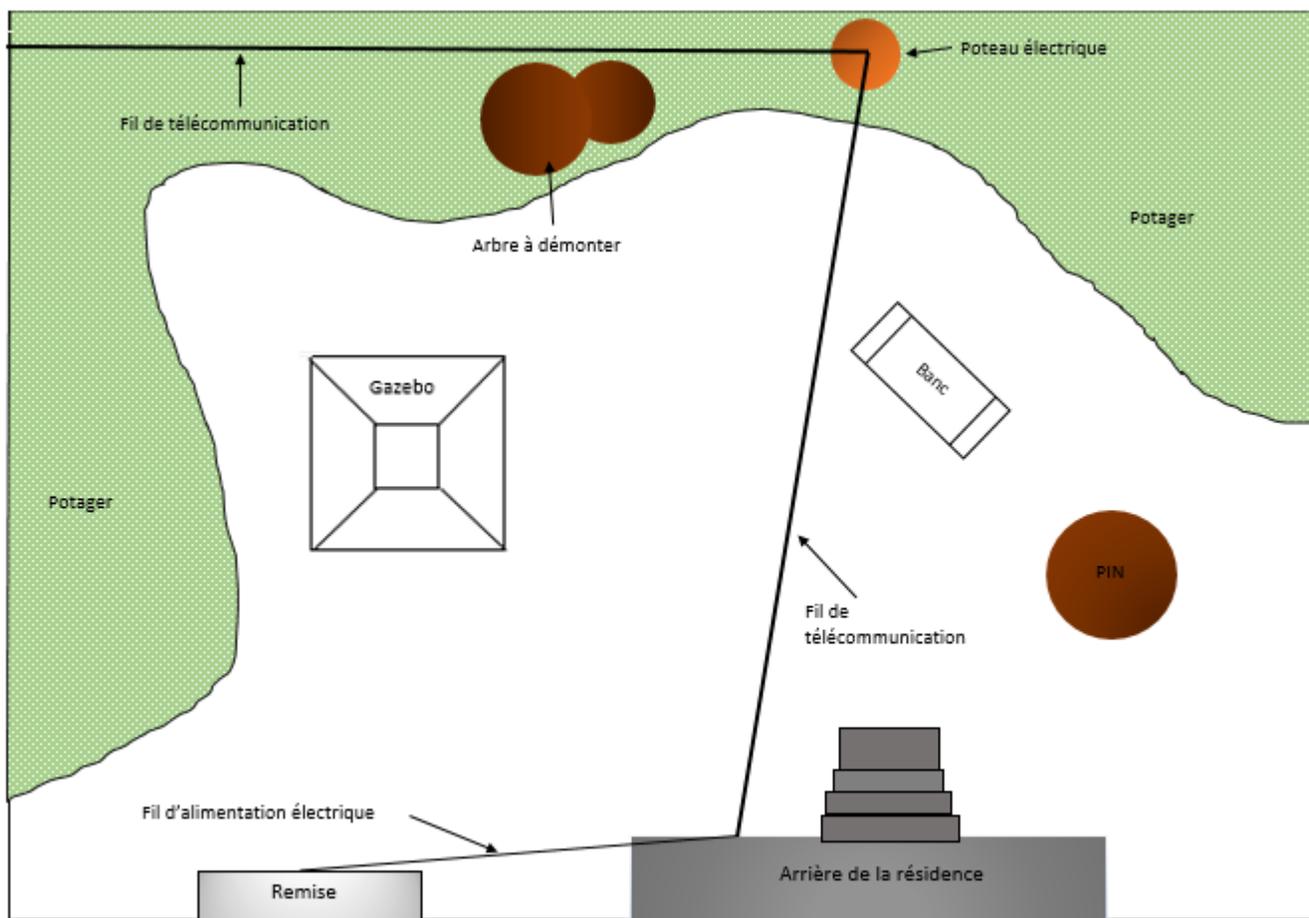
Croquis 1 : Lieu de l'accident non dessiné à l'échelle  
Source : CNESST

- Présence d'un fil de télécommunication qui traverse la cour entre le cèdre blanc et le pin;
- Présence d'un fil de télécommunication derrière l'arbre, donnant sur la cour du voisin arrière;
- Présence d'un fil d'alimentation électrique de 110 V entre la maison et la remise;
- Plusieurs contraintes environnementales (remise, résidence, pavillon de jardin, potager, clôture, pin) qui restreignent la zone où pourront tomber des branches de grandes dimensions.
