RAPPORT D'ENQUÊTE

**Accident mortel survenu à un travailleur
de Transport S. Hallé et Filles inc.
le 12 septembre 2018
au 52, avenue William-Dobell, porte n° 6
à Baie-Comeau.**

**Direction régionale
de la Côte-Nord**

Date du rapport : 15 avril 2019

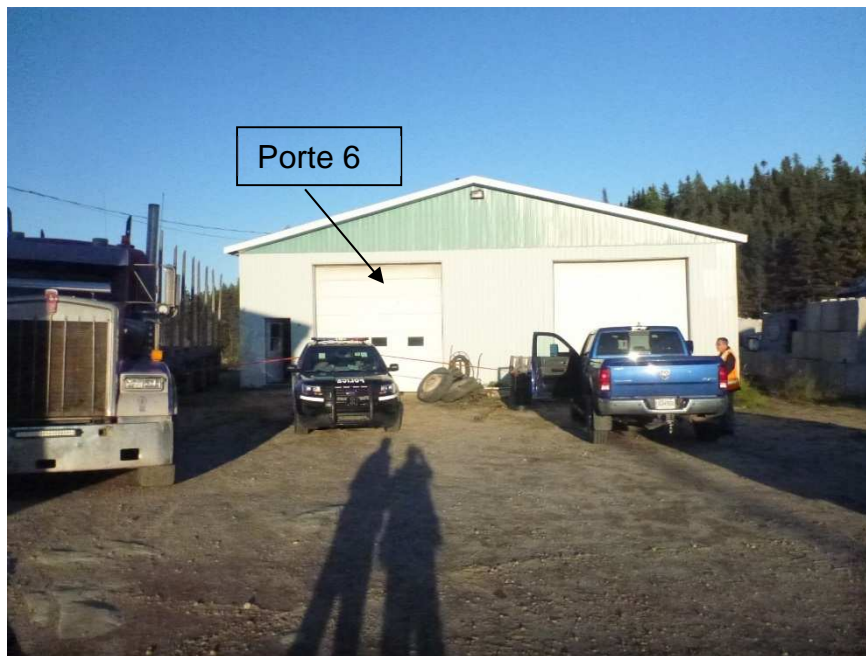
Photo 4 - Lieu de l'accident
(atelier de mécanique, 52 avenue William-Dobell)

Position
approximative
du travailleur
face contre
terre à la suite
de l'accident

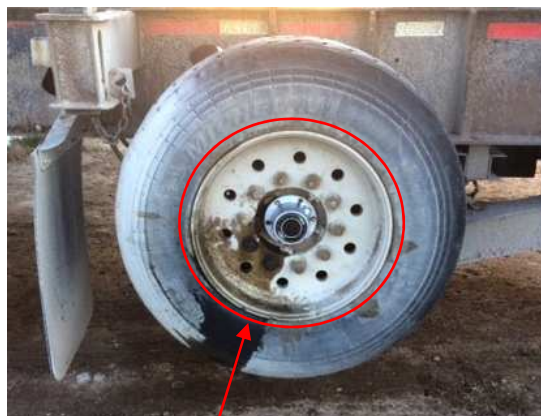
Photo 10

Jante de l'essieu relevable du côté droit de la semi-remorque, en bonne condition

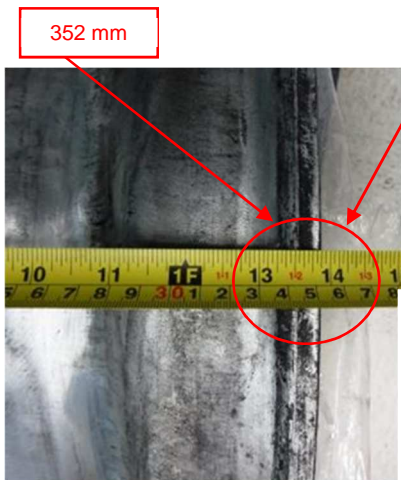
Photo 14

352 mm

- Le battement axial (déformation de la face verticale) mesuré à l'extérieur du rebord du côté intérieur de la jante est de 8,5 mm (Photos 13 à 16);
- En se plaçant convenablement, il est possible d'observer une macro-déformation de la jante dans la zone autour de 0° (zone définie par la valve à air);

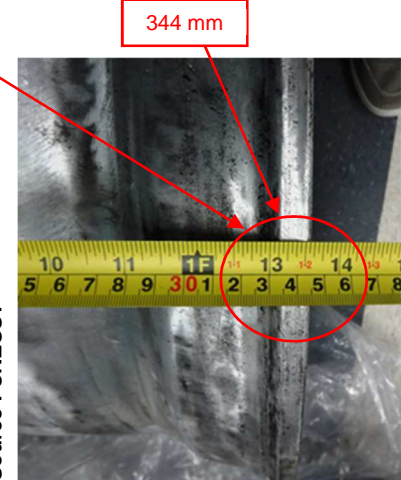
Photo 15

344 mm

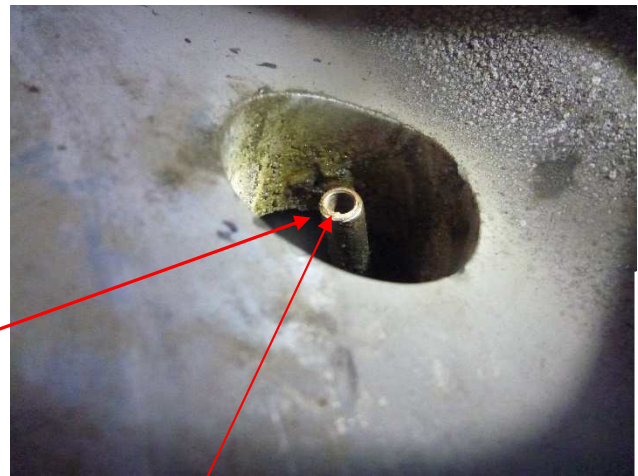
Photo 24

- La valve est endommagée;
- La partie filetée de la valve est manquante (Photos 23 et 24, Annexe B);
- La valve en bon état sur la jante de la roue du côté droit de l'essieu relevable est positionnée à 12 mm à l'intérieur de la jante (Photos 25, Annexe B);

Photo 23 – Valve cassée, absence de filet

Absence de filet

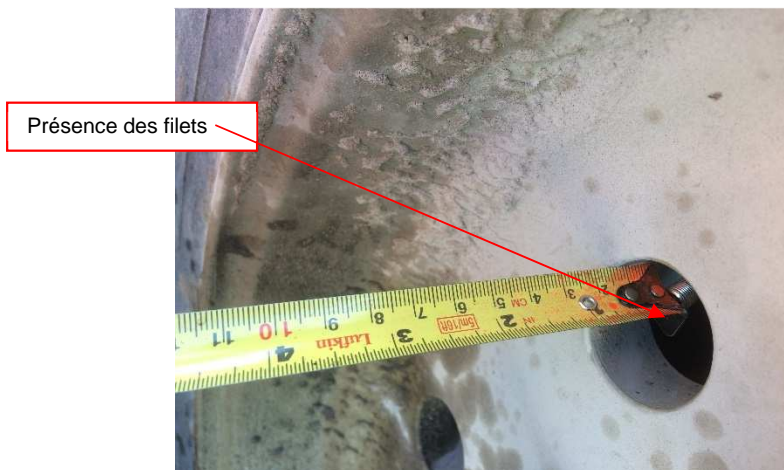
Jante du côté droit de l'essieu relevable

Photo 25 – Valve en bon état

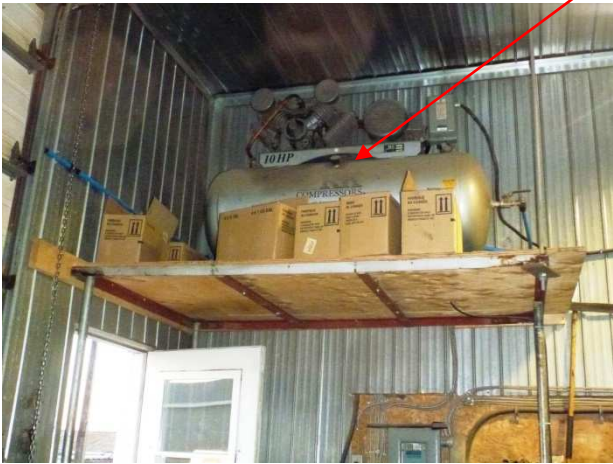
Le manomètre du compresseur indique environ 146 psi

Photo 26 - Compresseur 10 hp de marque RK

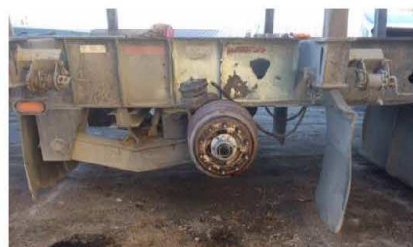
Figure 2. Essieu relevable gauche (Source : CNESST)

Le lendemain, la jante a été retirée de la remorque Figure 2 et il s'est avéré qu'une défectuosité mécanique du système de freinage a provoqué le blocage partiel (maintien en position actionnée des sabots de freins) de la roue gauche. Au garage, un nouveau pneu est installé sur cette même jante et doit être gonflé. L'accident se produit lors du gonflage.

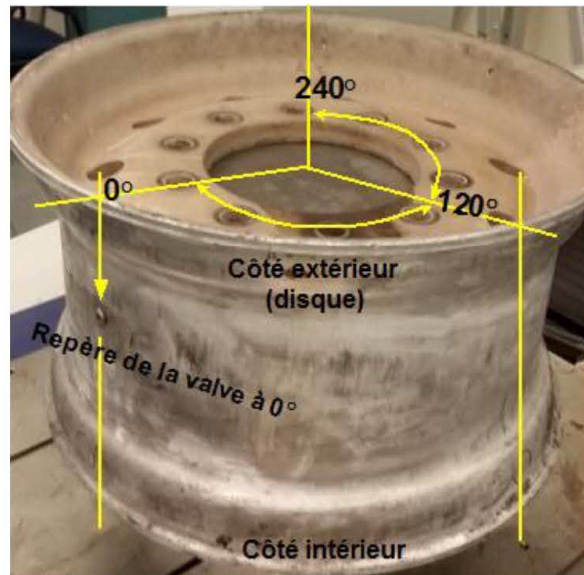
- L'analyse des mesures de dureté nous permet de conclure que la perte d'intégrité des propriétés physiques du matériau de la jante ainsi que de ses propriétés mécaniques est très importante et prépondérante dans les causes de l'accident;

Figure 9. Repères des zones de prise de mesure de dureté. La position de la valve est à 0°

Sur l'assise du côté intérieur la dureté moyenne varie entre 62HB et 72HB (dureté Brinell) et sur l'assise du côté extérieur (disque) entre 88HB et 105HB. Sur la zone intermédiaire au centre de la jante on mesure une dureté moyenne de 85HB.

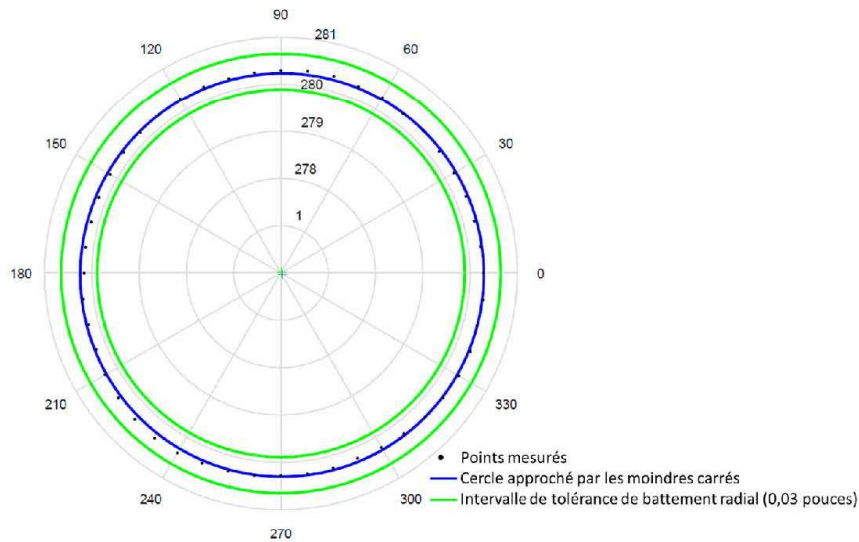
Figure 14. Mesures du cercle D2.

Les deux cercles de mesures D2 - Figure 14 et D4 - Figure 15 près du côté extérieur (disque) respectent la tolérance de mise en service ou d'utilisation de 0.762mm (0.03po) du manufacturier. Les cercles approchés reconstitués à partir des points de mesure se trouvent entre les contours verts définissant la tolérance.

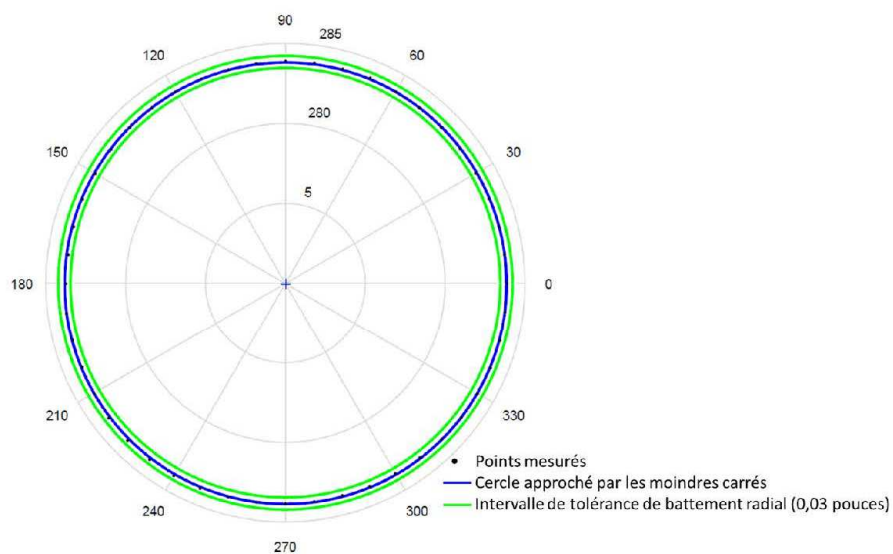
Figure 15. Mesure du cercle D4

Le plus grand écart relevé entre les points sur les circonférences des D1 et D2 (diamètres homologues sur les deux côtés de la jante) est de 7,39 mm, à la position 0°. Pour les cercles D3 et D4 (diamètres homologues les plus près des rebords), cet écart est de 12,22 mm, à la position 7,5°. En cumulant les observations de cette analyse, nous pouvons conclure qu'une déformation importante se trouve autour de la position de 0° sur le côté intérieur (diamètres D1 et D3). Ceci confirme l'examen visuel présenté dans 3.2.1 et notamment la Figure 8 qui a pu révéler cette déformation.

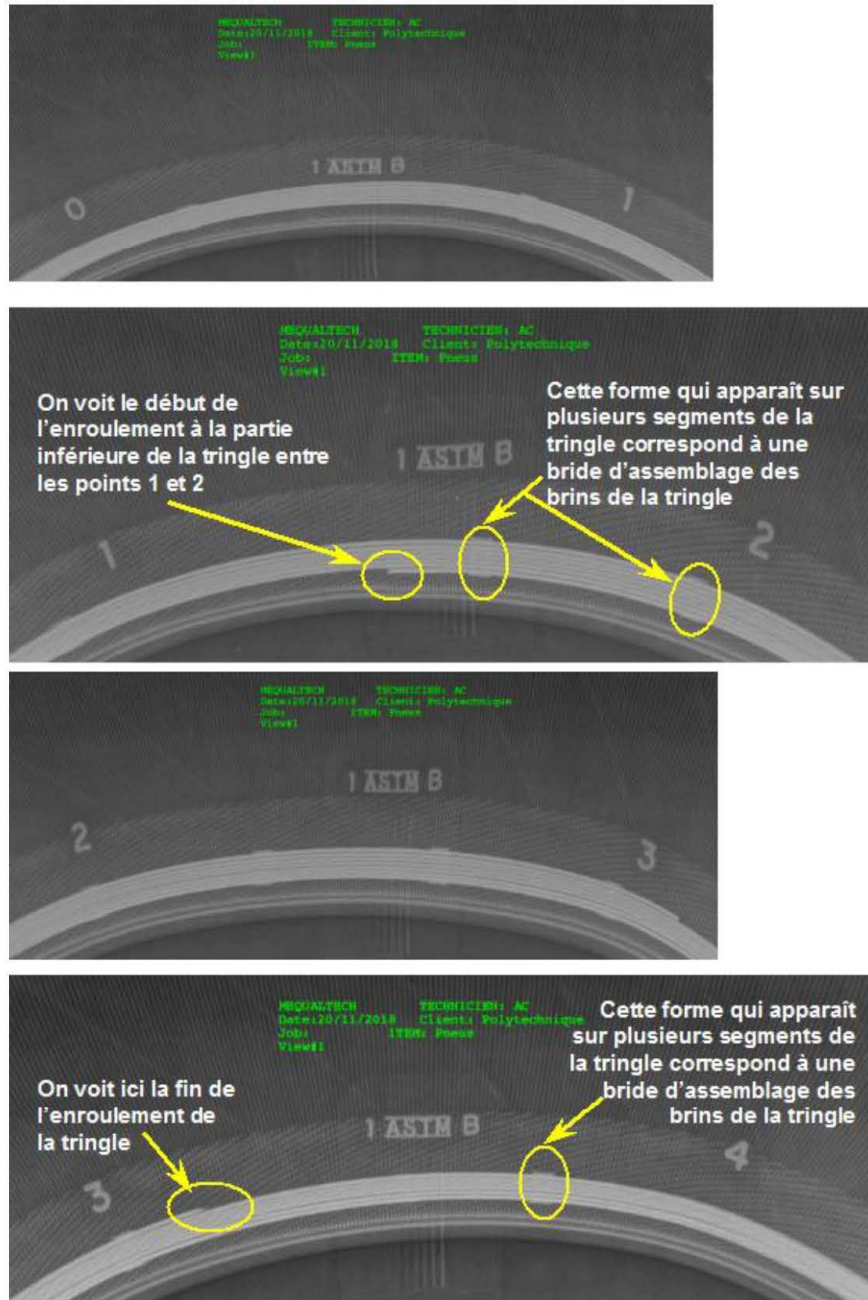
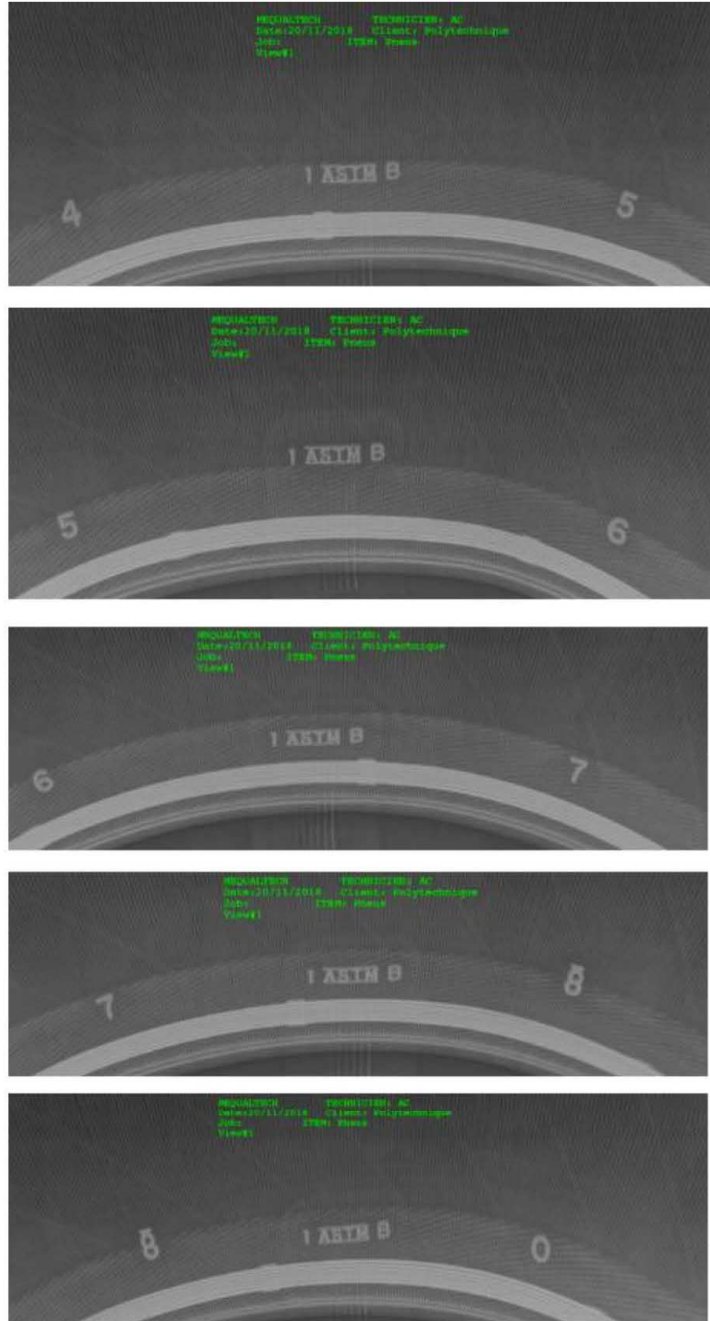
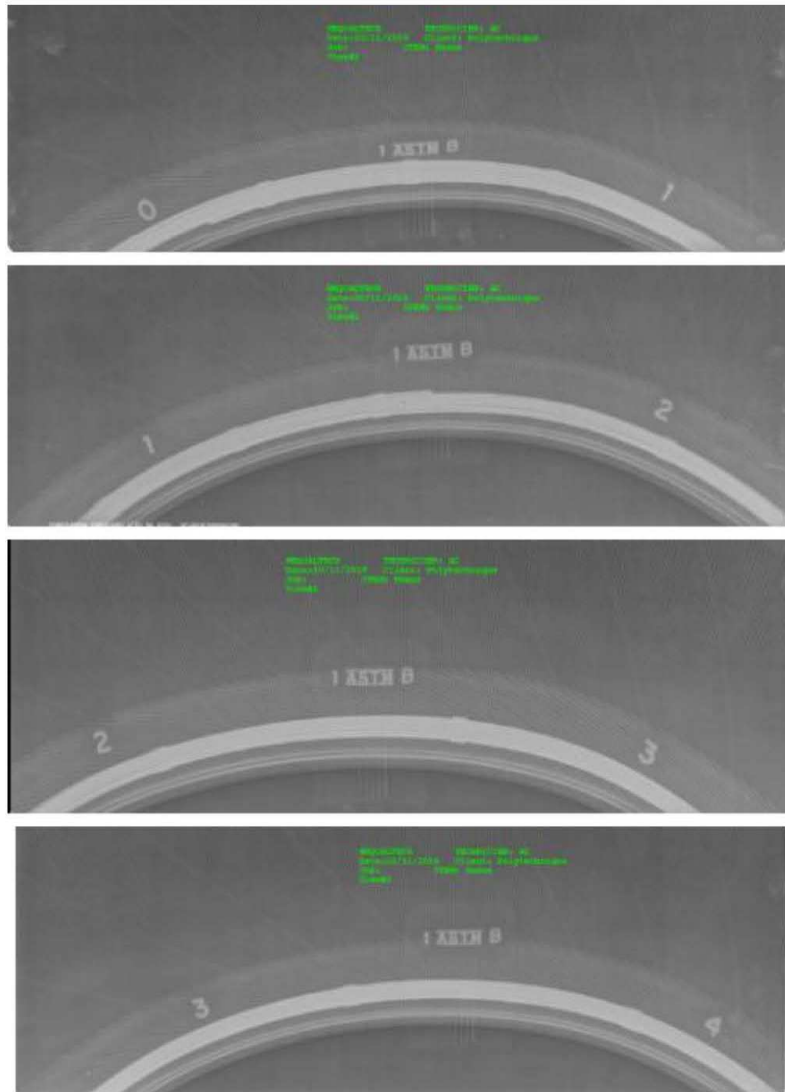
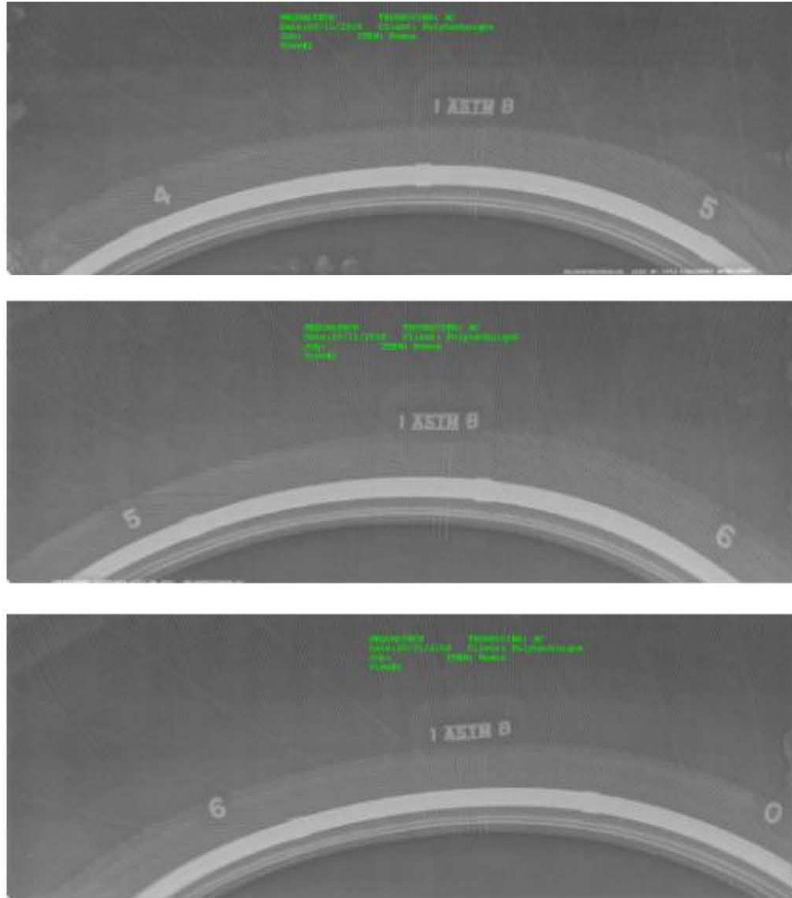
L'examen des photos numériques basées sur les radiographies X nous permet de conclure que les deux tringles semblent intègres.
