RAPPORT D'ENQUÊTE

**Accident mortel survenu à un travailleur
le 18 novembre 2018 à l'entreprise
Ferme DG Noiseux 2013 inc., au 615, rang
du Ruisseau St-Louis Est à Marieville**

Direction régionale de Saint-Jean-sur-Richelieu

Date du rapport : 28 mai 2019

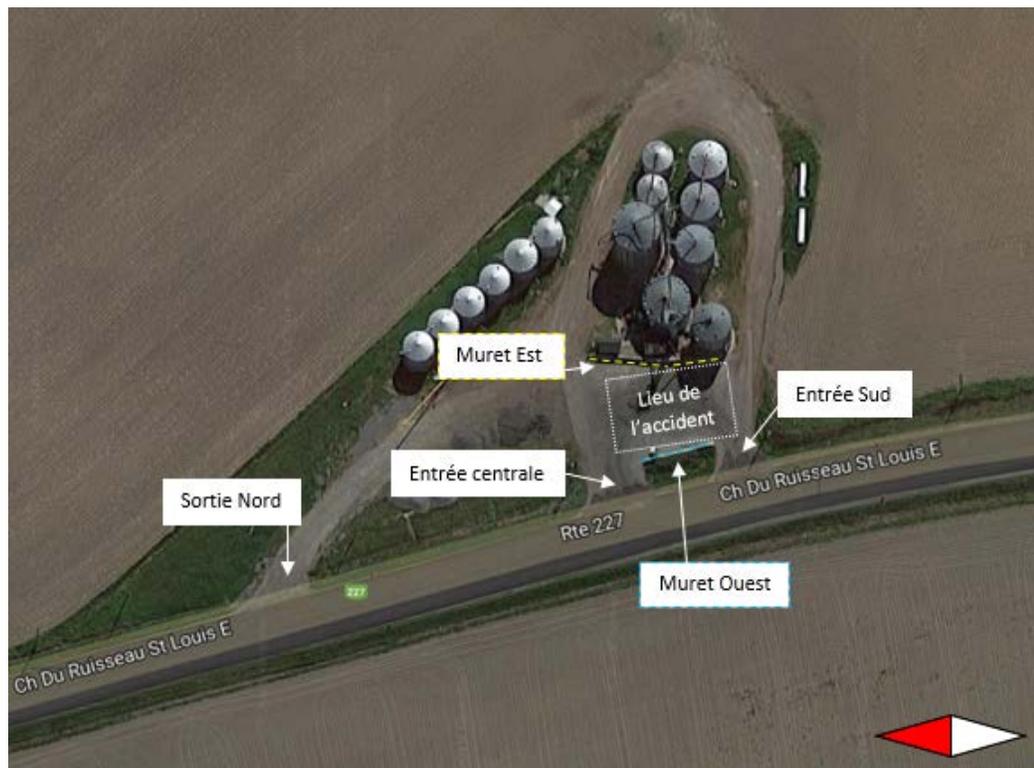
Photo 2 : Vue aérienne du lieu de l'accident
Source : Google Maps, modifiée par la CNESST

Le plan de séchage et d'entreposage est situé au 615, chemin du Ruisseau St-Louis Est à Marieville. À cet endroit, on retrouve notamment : une zone de chargement, une zone de déchargement, des silos, un séchoir et des équipements agricoles.
